# **PROYECTO DE RESCATE DE LAS CASAS SINGULARES EN PASEO DE MONTEJO**

Trabajo Académico final del Taller de Proyecto Arquitectónico que presenta:

En la facultad de Arquitectura de la Universidad Autónoma de Yucatán  
en opción al título de :

**MAESTRA EN CONSERVACIÓN DEL PATRIMONIO ARQUITECTÓNICO**

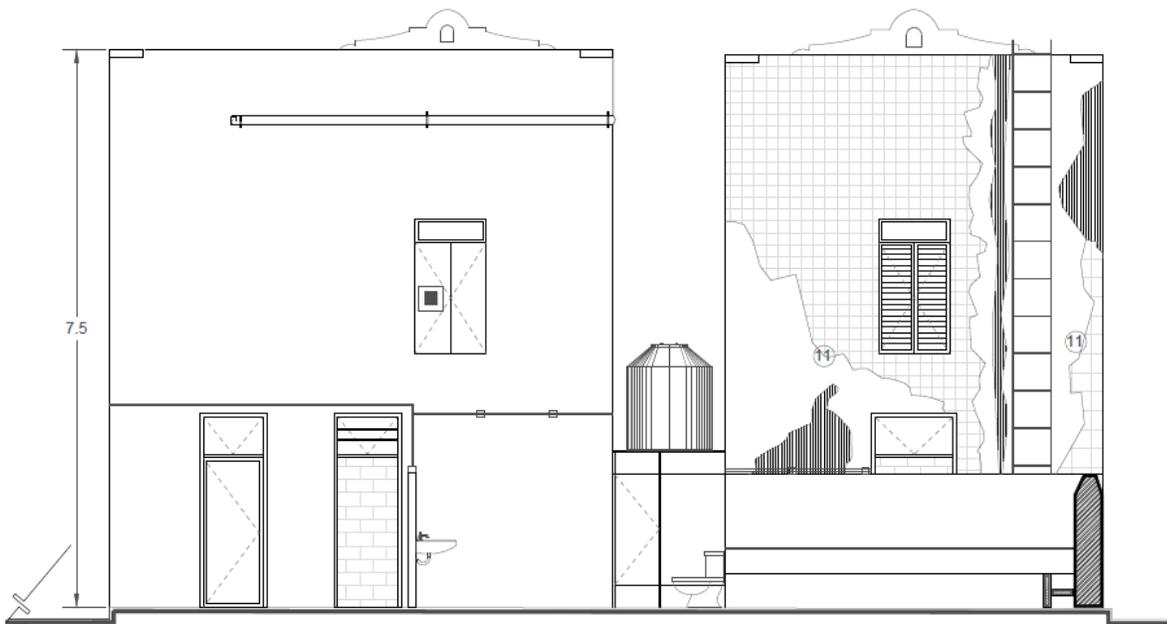
Ilustración 65 Fachadas posteriores casa 1 y 2

Las casas 1 y 2 están ligadas a través de la última intervención en donde se construyeron unos baños

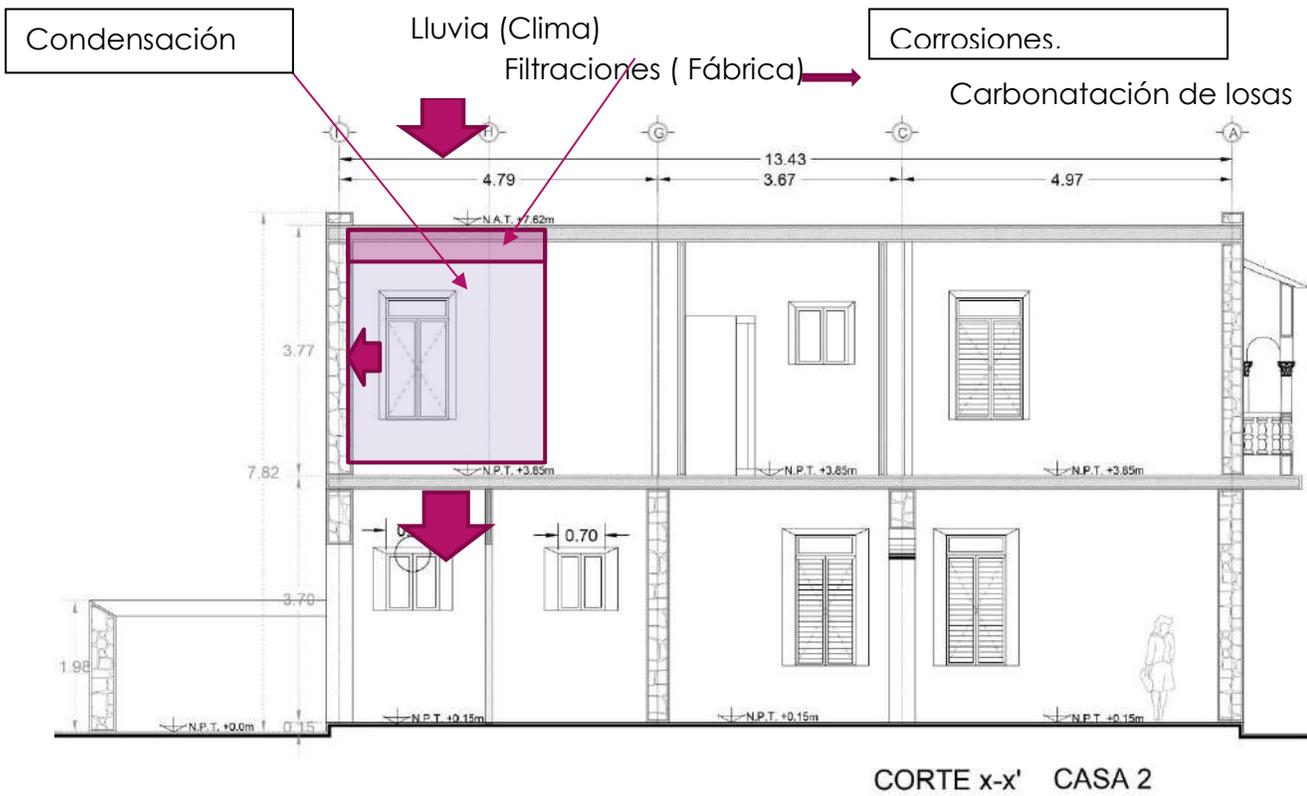
La acción que la vegetación parásita ejerce sobre la losa y muro se traduce como una acción mecánica, por causas bióticas, que produce lesiones físicas a su vez reacciones químicas que se producen tanto en el concreto como en el acero, desde la carbonatación hasta la corrosión, a causa de la humedad, incrementado por la acción del calor del asoleamiento,

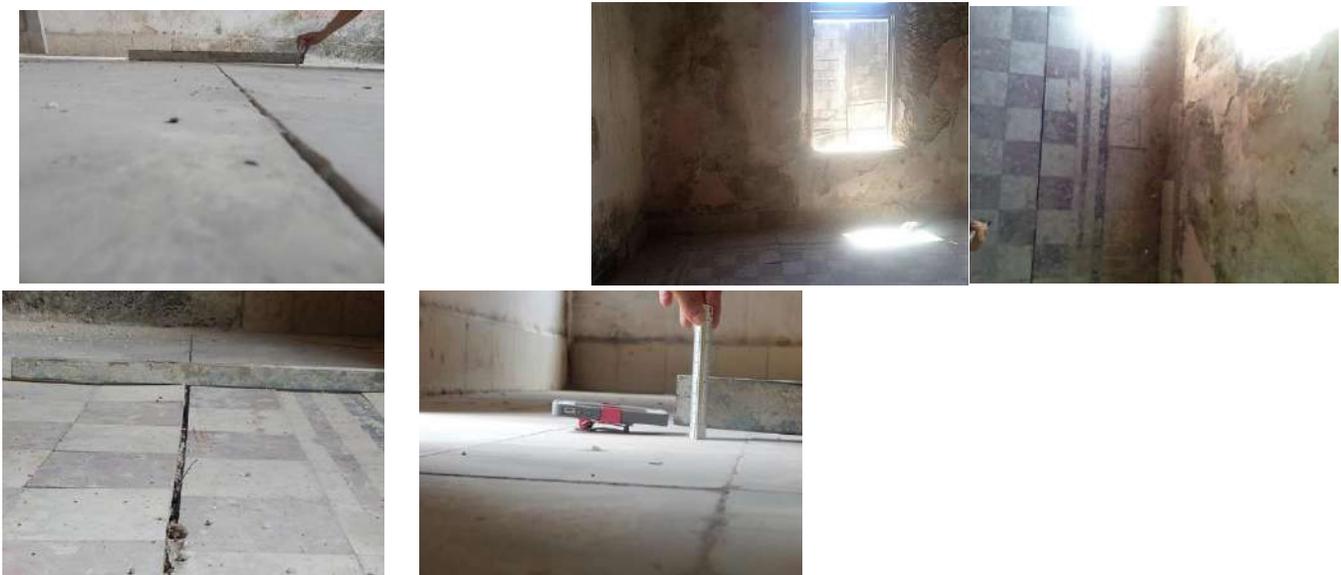
En corte se puede ver como el deterioro además acarrea problemas de condensación y filtraciones que provocan humedades en pisos y losa de entepiso, ocasionando fracturas, pandeos y otros deterioros, trasladando estas humedades al nivel inferior o Planta Baja.

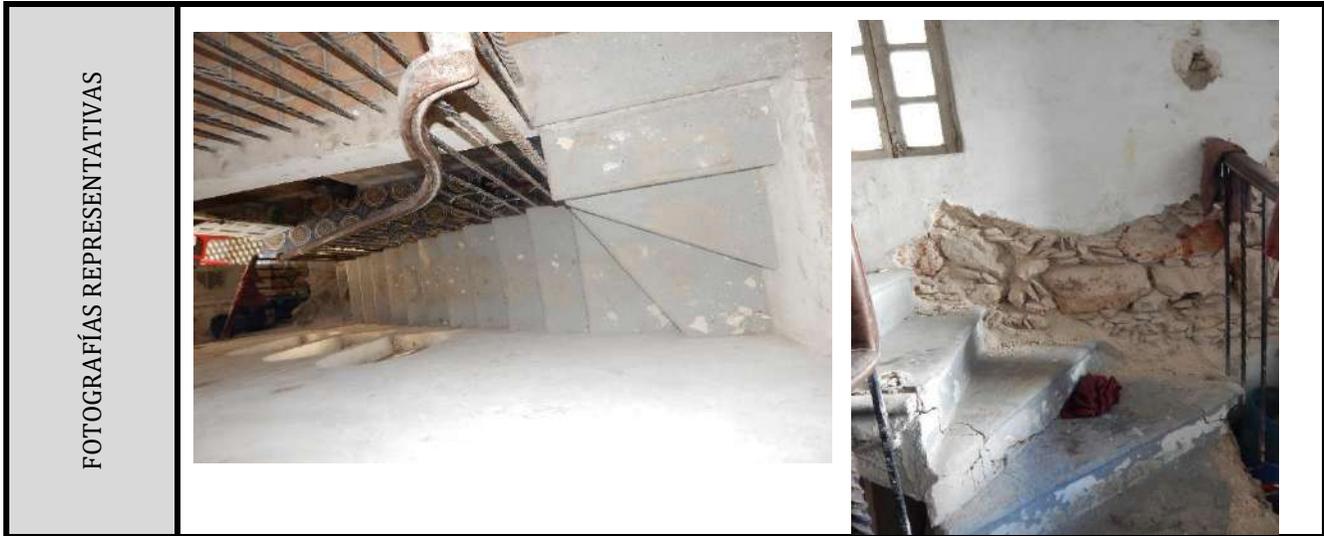
**Clave: 001-L** **PISOS DE CONCRETO ESCALERA**

<b>Tipo de lesión:</b>	Física		Química	Mecánica	Otra	<b>Antrop</b>
<b>Riesgo de la lesión:</b>	Leve		moderado	Grave	<b>X</b>	Muy grave
<b>Aspecto que afecta:</b>	Seguridad	<b>X</b>	Confort		Estética	<b>X</b>

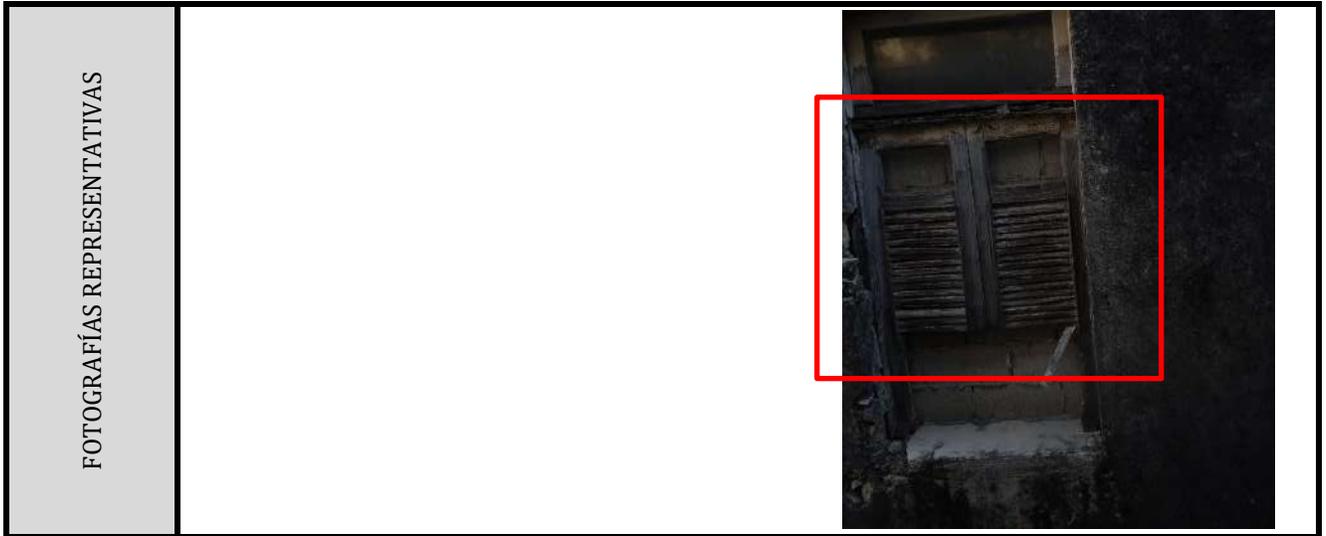
**Clave: 001-L** **VENTANAS**

<b>Tipo de lesión:</b>	Física		Química		Mecánica		Otra	<b>Antrop</b>
<b>Riesgo de la lesión:</b>	Leve		moderado		Grave	X	Muy grave	
<b>Aspecto que afecta:</b>	Seguridad	X	Confort			X	Estética	X

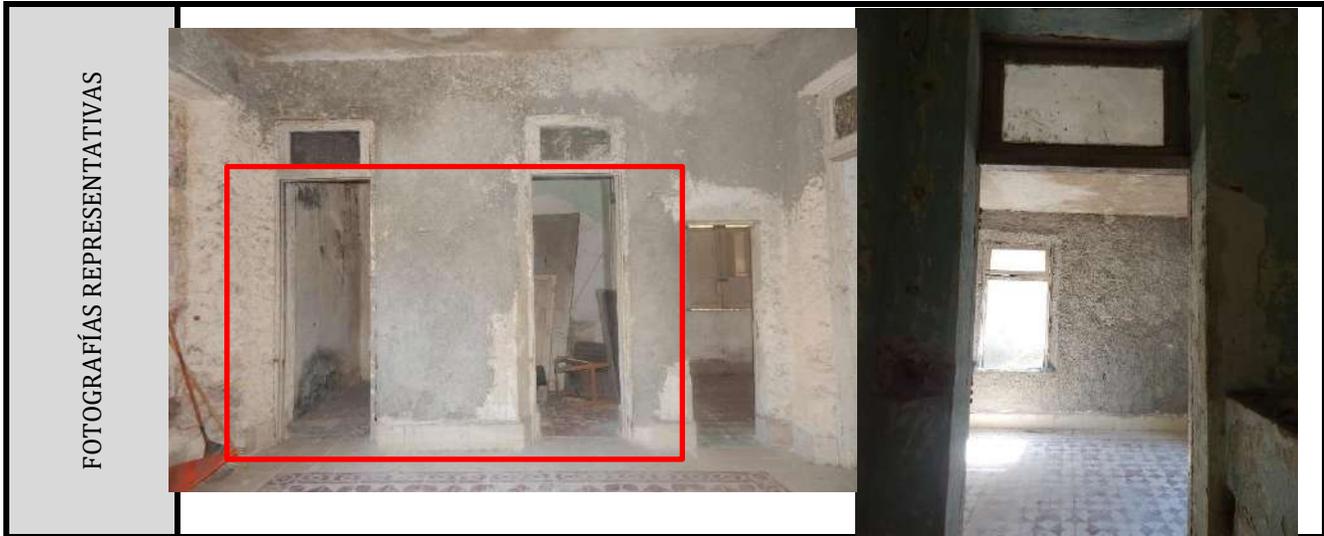
**Clave: 001-L** **PUERTAS (faltante de elemento)**

<b>Tipo de lesión:</b>	Física		Química		Mecánica	Otra	<b>Antrop</b>
<b>Riesgo de la lesión:</b>	Leve		moderado	<b>X</b>	Grave		Muy grave
<b>Aspecto que afecta:</b>	Seguridad	<b>X</b>		Confort		Estética	<b>X</b>

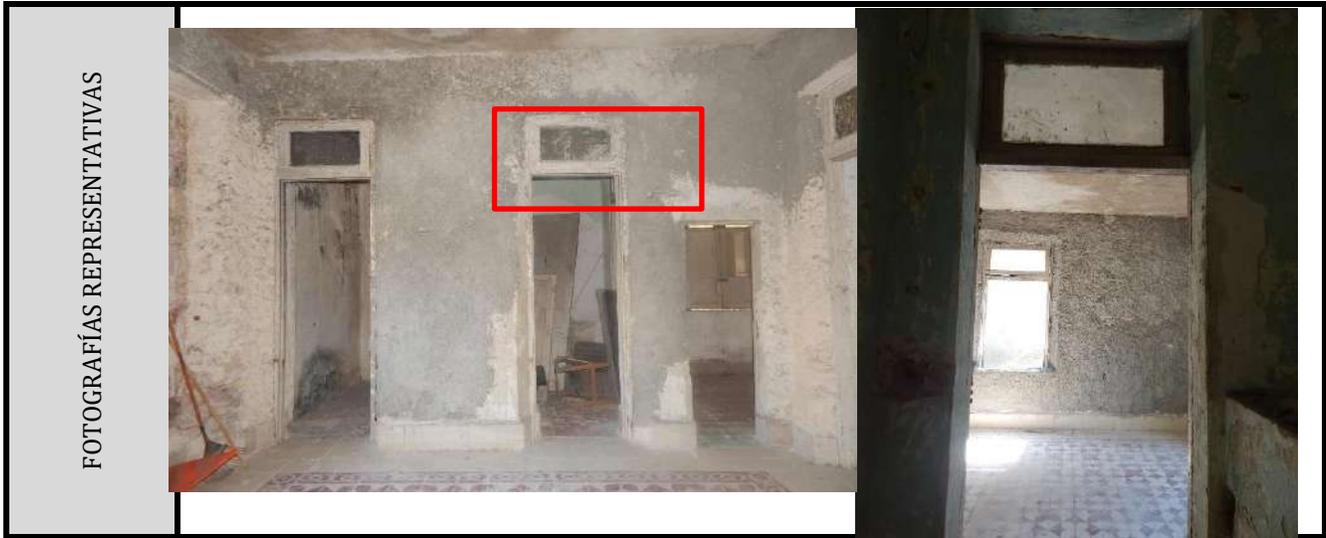
**Clave: 001-L** **PUERTAS**

<b>Tipo de lesión:</b>	Física		Química		Mecánica		Otra	<b>Antrop</b>
<b>Riesgo de la lesión:</b>	Leve		moderado	<b>X</b>	Grave		Muy grave	
<b>Aspecto que afecta:</b>	Seguridad	<b>X</b>		Confort			Estética	<b>X</b>

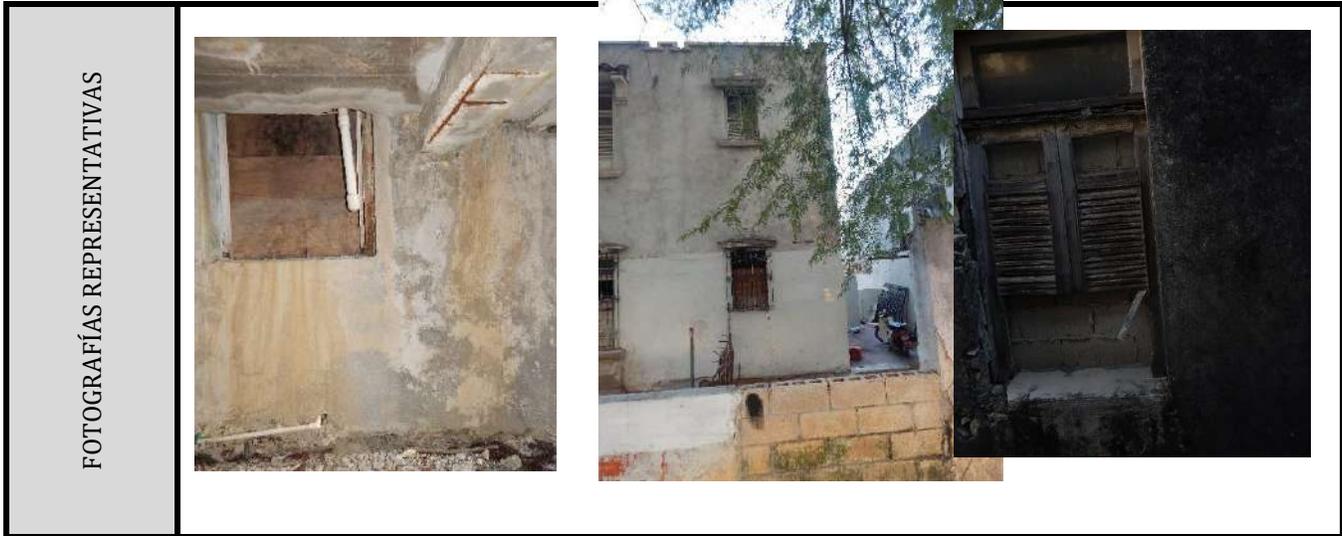
**Clave: 001-L** **TAPIALES**

<b>Tipo de lesión:</b>	Física		Química	Mecánica	Otra	<b>Antrop</b>
<b>Riesgo de la lesión:</b>	Leve	<b>X</b>	moderado	Grave	Muy grave	
<b>Aspecto que afecta:</b>	Seguridad		Confort		Estética	<b>X</b>

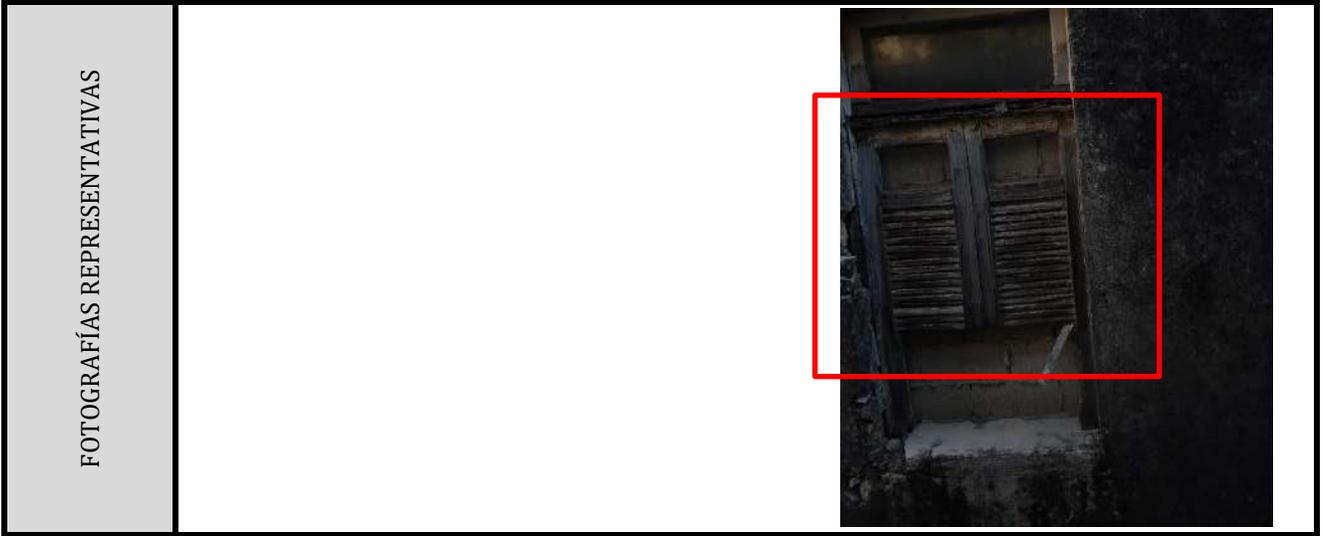
Clave: 001-L VENTANAS

<b>Tipo de lesión:</b>	Física		Química	Mecánica		Otra	<b>Antrop</b>
<b>Riesgo de la lesión:</b>	Leve		moderado	Grave	X	Muy grave	
<b>Aspecto que afecta:</b>	Seguridad	X	Confort		X	Estética	X

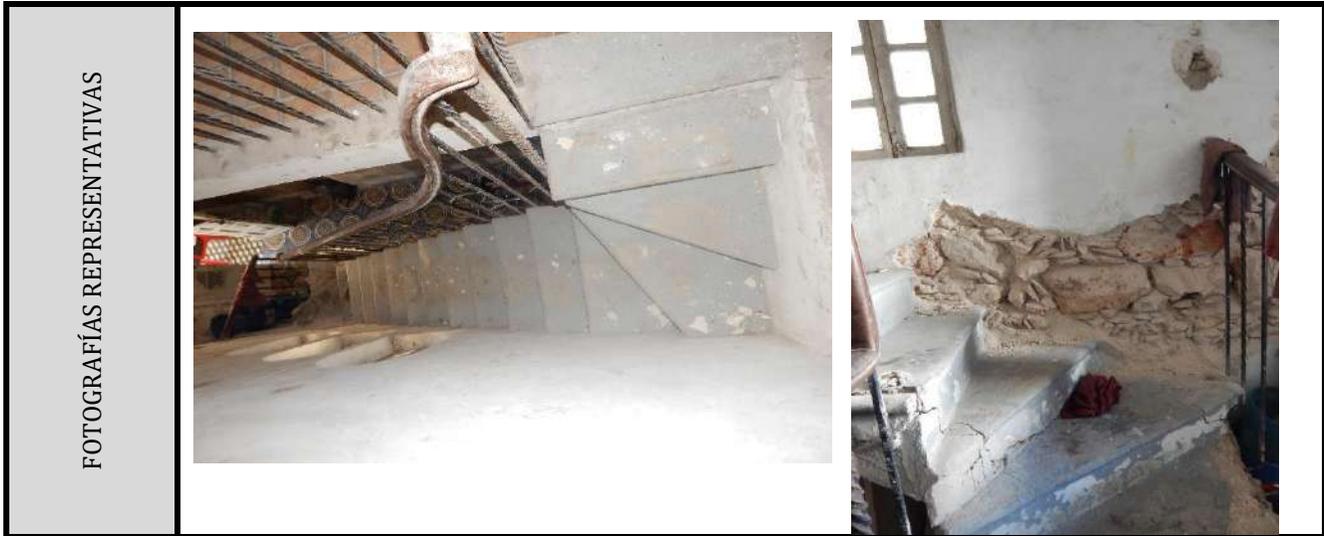
**Clave: 001-L** **PISOS DE CONCRETO ESCALERA**

<b>Tipo de lesión:</b>	Física		Química	Mecánica	Otra	<b>Antrop</b>
<b>Riesgo de la lesión:</b>	Leve		moderado	Grave	<b>X</b>	Muy grave
<b>Aspecto que afecta:</b>	Seguridad	<b>X</b>	Confort			Estética <b>X</b>

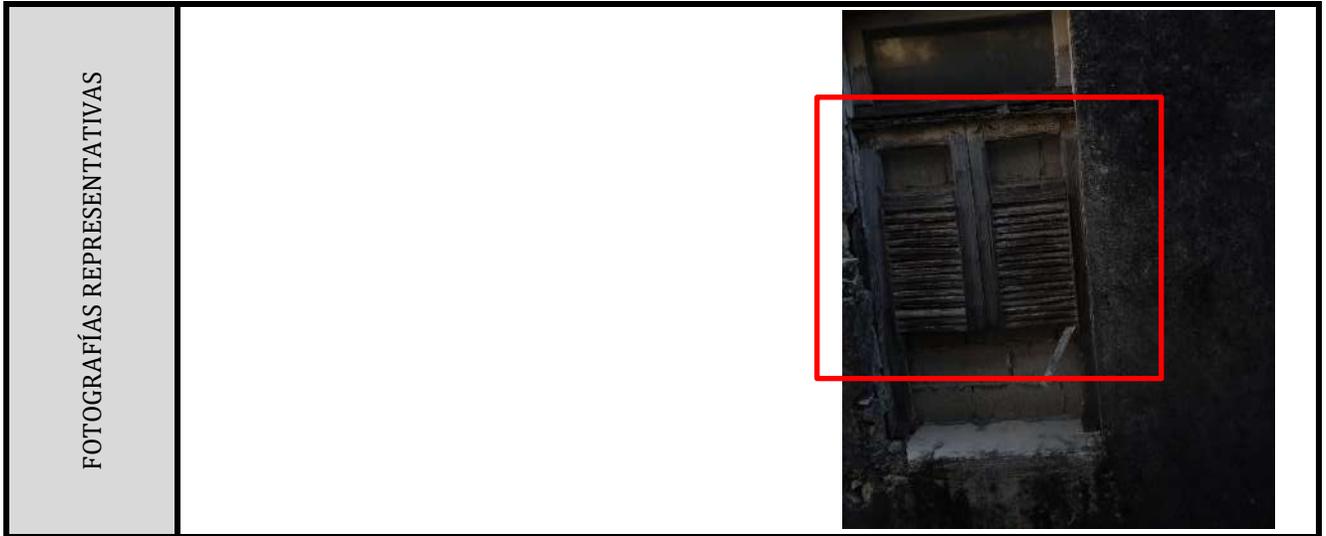
**Clave: 001-L** **VENTANAS**

<b>Tipo de lesión:</b>	Física		Química		Mecánica		Otra	<b>Antrop</b>
<b>Riesgo de la lesión:</b>	Leve		moderado		Grave	X	Muy grave	
<b>Aspecto que afecta:</b>	Seguridad	X	Confort			X	Estética	X

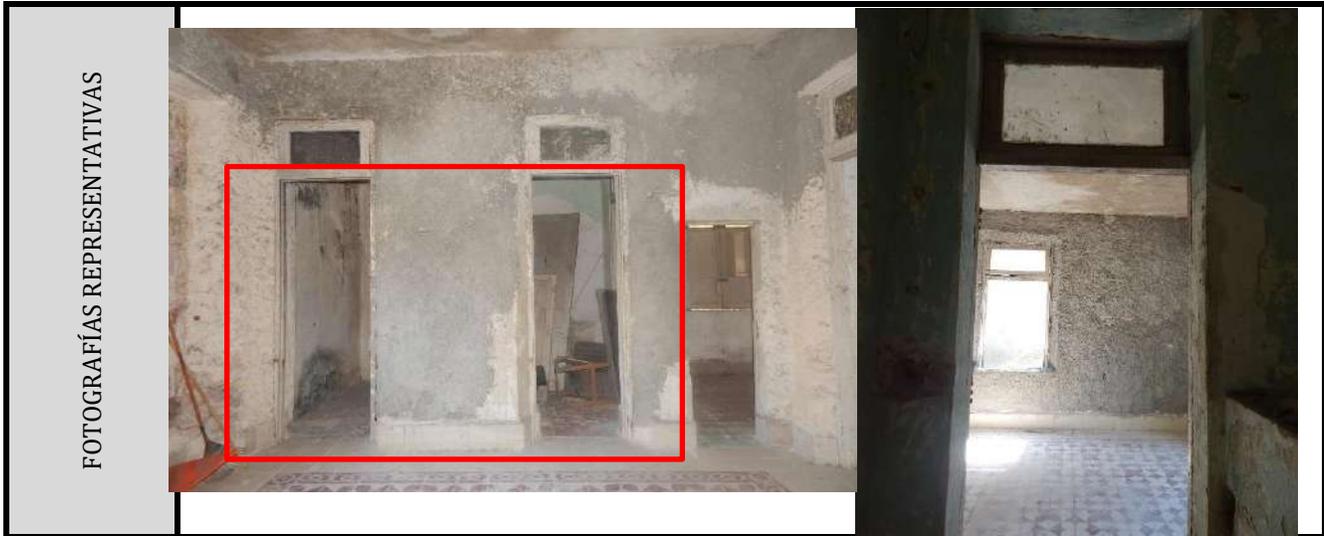
**Clave: 001-L** **PUERTAS (faltante de elemento)**

<b>Tipo de lesión:</b>	Física		Química		Mecánica		Otra	<b>Antrop</b>
<b>Riesgo de la lesión:</b>	Leve		moderado	<b>X</b>	Grave		Muy grave	
<b>Aspecto que afecta:</b>	Seguridad	<b>X</b>		Confort			Estética	<b>X</b>

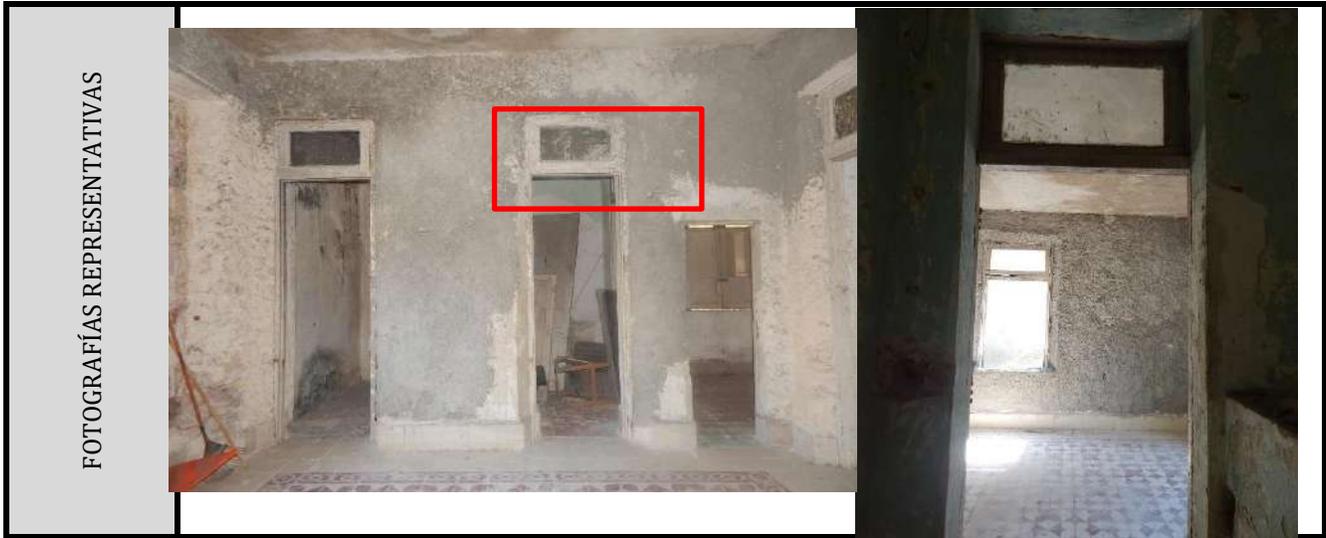
**Clave: 001-L** **PUERTAS**

<b>Tipo de lesión:</b>	Física		Química		Mecánica		Otra	<b>Antrop</b>
<b>Riesgo de la lesión:</b>	Leve		moderado	<b>X</b>	Grave		Muy grave	
<b>Aspecto que afecta:</b>	Seguridad	<b>X</b>		Confort			Estética	<b>X</b>

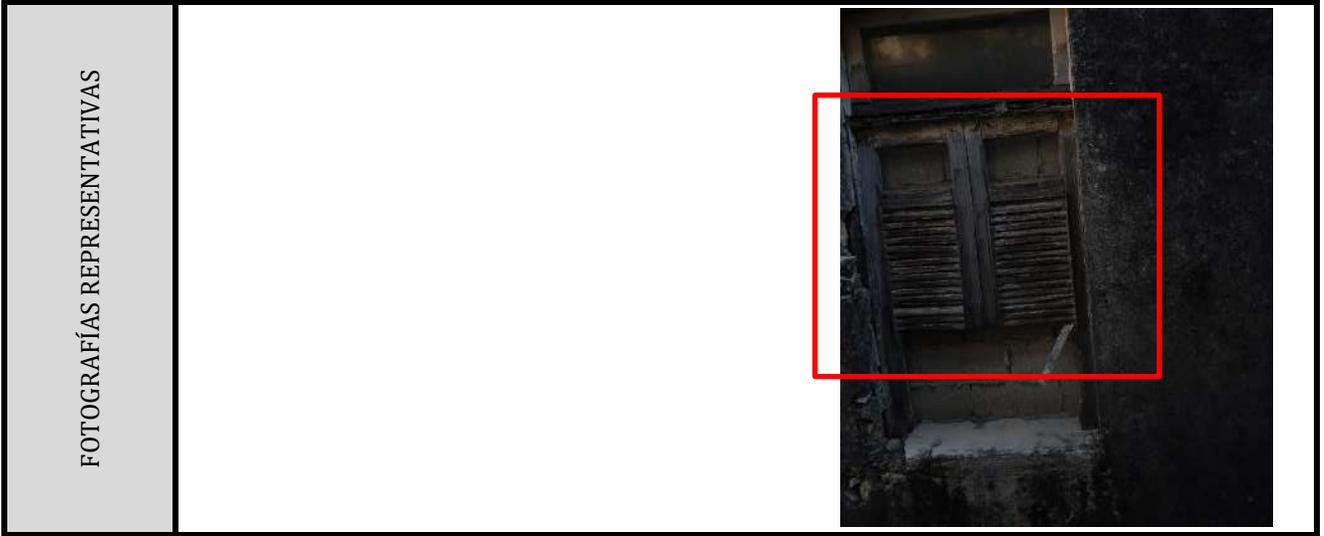
**Clave: 001-L** **VENTANAS**

<b>Tipo de lesión:</b>	Física		Química	Mecánica		Otra	<b>Antrop</b>
<b>Riesgo de la lesión:</b>	Leve		moderado	Grave	<b>X</b>	Muy grave	
<b>Aspecto que afecta:</b>	Seguridad	<b>X</b>	Confort		<b>X</b>	Estética	<b>X</b>

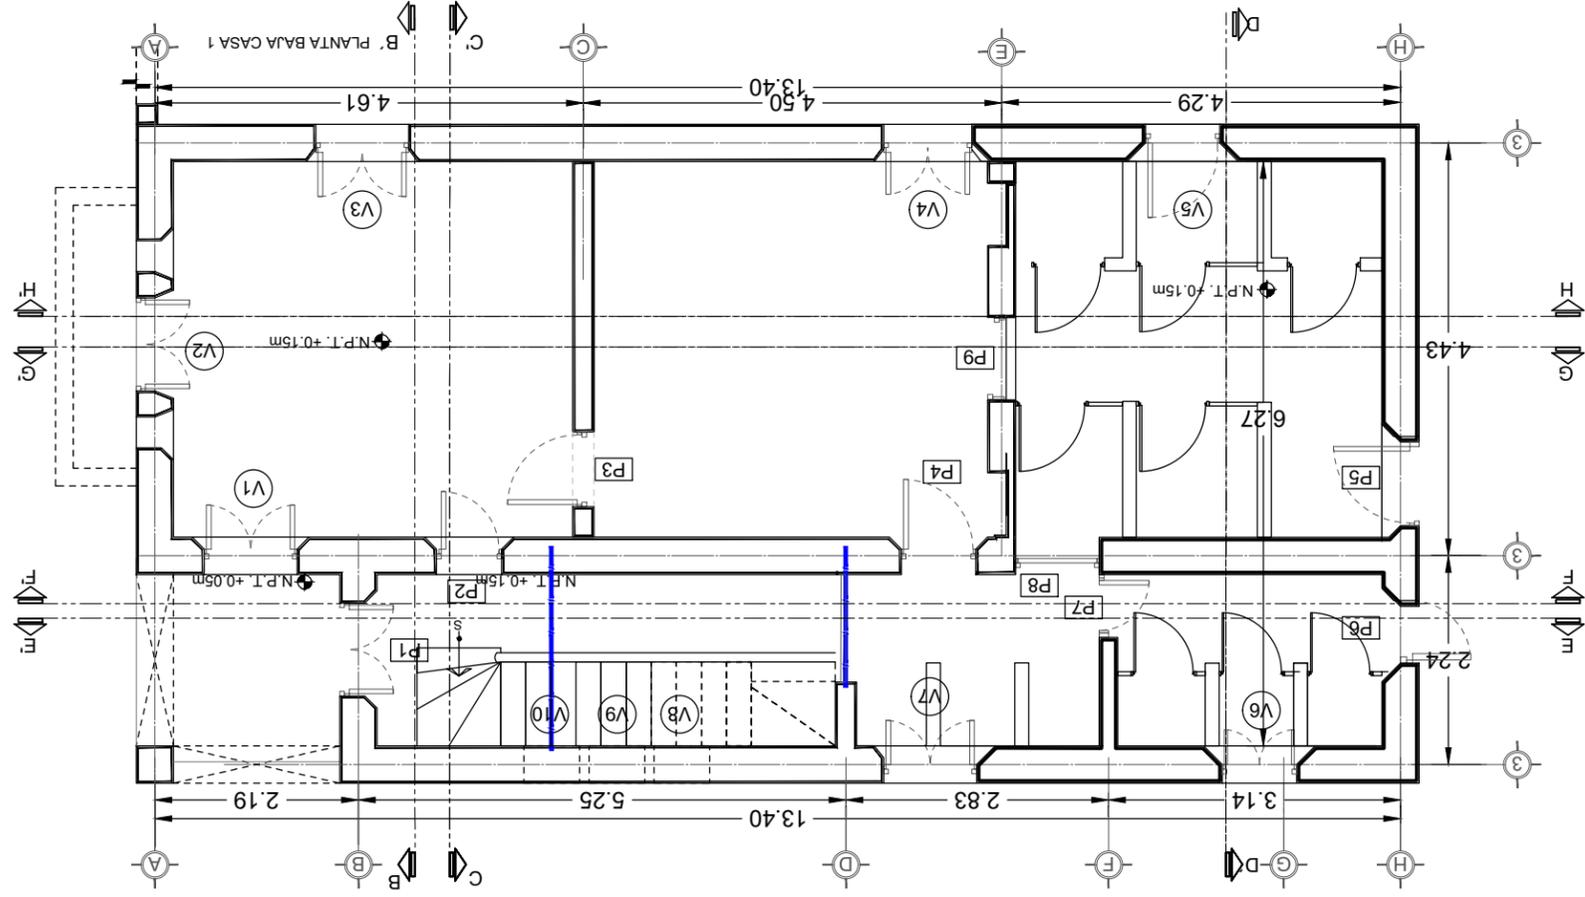
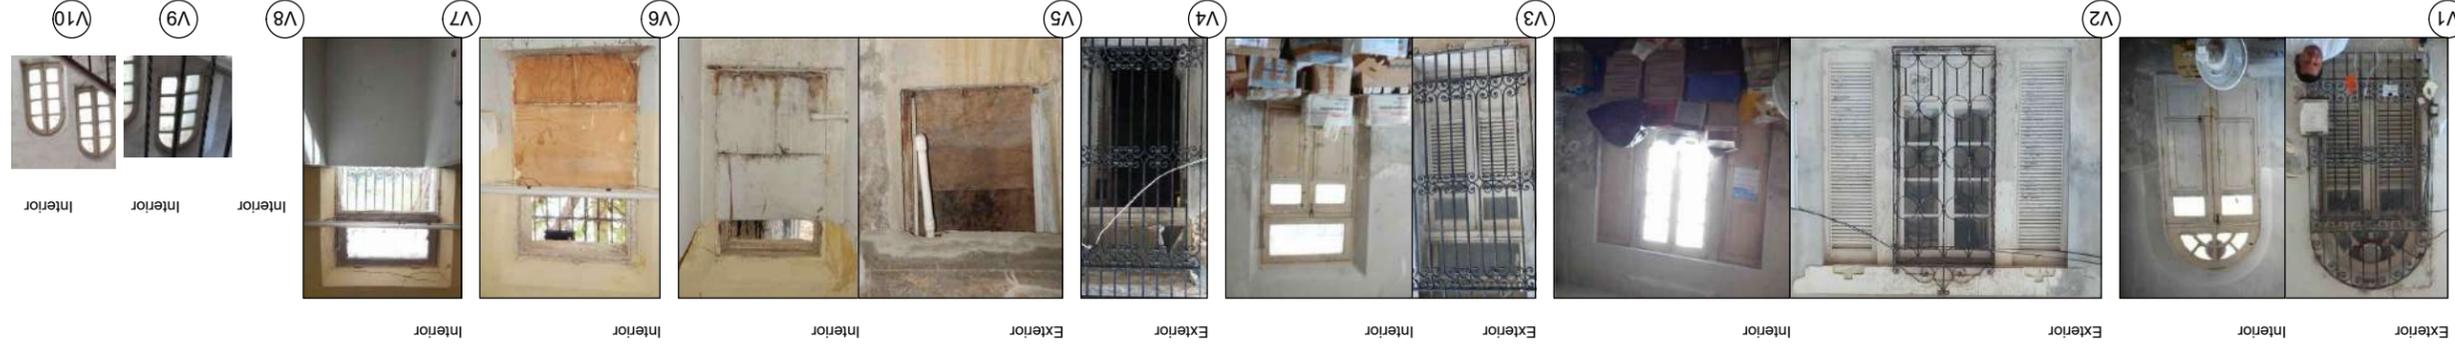
PV-5

Elemento	deterioro		causa		tecnica	fuentes
P L A N T A B A J A	Ventana 1	Manchas, telarañas, polvo y suciedad		H	Abandono	Limpieza con Paño humedo, Resane de despostilladuras y grietas pequeñas con pegamento y masilla Protección con biocidas a base de alcohol, Pintura	Prado Nuñez Ricardo, "Protección y conservación de edificios Artísticos e históricos." Trillas 2000
	Ventana 2	Desprendimiento de Pintura		C	Asoleamiento	Raspado de pintura, Protección con biocidaa base de alcohol, Pintura	Prado Nuñez Ricardo, "Protección y conservación de edificios Artísticos e históricos." Trillas 2000
	Ventana 3	Manchas, telarañas, polvo y suciedad		H	Abandono	Limpieza con Paño humedo, Resane de despostilladuras y grietas pequeñas con pegamento y masilla Protección con biocidas a base de alcohol, Pintura	Prado Nuñez Ricardo, "Protección y conservación de edificios Artísticos e históricos." Trillas 2000
	Ventana 4	Manchas, telarañas, polvo y suciedad, Daños en mosquitero		H	Abandono	Limpieza con Paño humedo, Resane de despostilladuras y grietas pequeñas con pegamento y masilla Protección con biocidas a base de alcohol, Pintura	Prado Nuñez Ricardo, "Protección y conservación de edificios Artísticos e históricos." Trillas 2000
