Revitalización de arquitectura civil costera del siglo XIX, edificio **Xculucyá**, Yucatán.

Arq. Rodrigo Jesús Cuevas Cuevas
Junio 2018

Trabajo académico final del taller de proyectos arquitectónicos que
presenta

**MAESTRO EN CONSERVACIÓN DEL PATRIMONIO
ARQUITECTÓNICO**

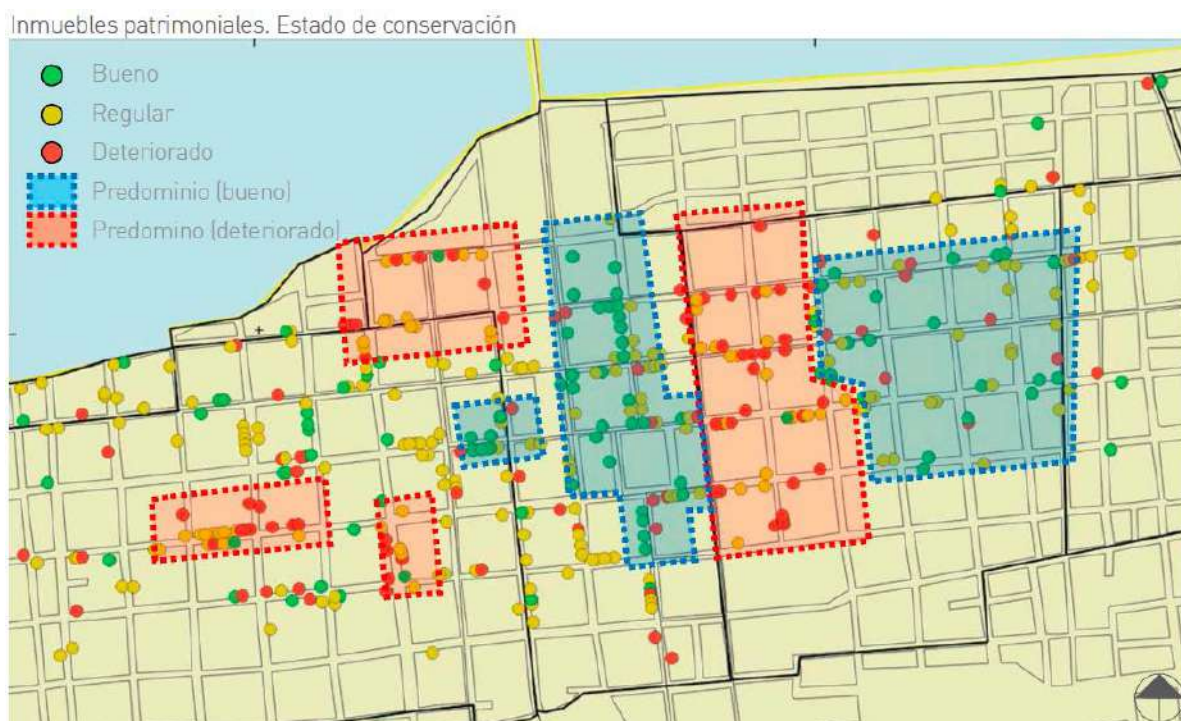
Ilustración 28. Inmuebles patrimoniales y su estado de conservación. Fuente: Elaboración Team Progreso 2017.

En el plano anterior, se muestra el total de inmuebles patrimoniales de la traza fundacional, en su estado de conservación actual, utilizando como criterios los estados de bueno, regular y deteriorado.

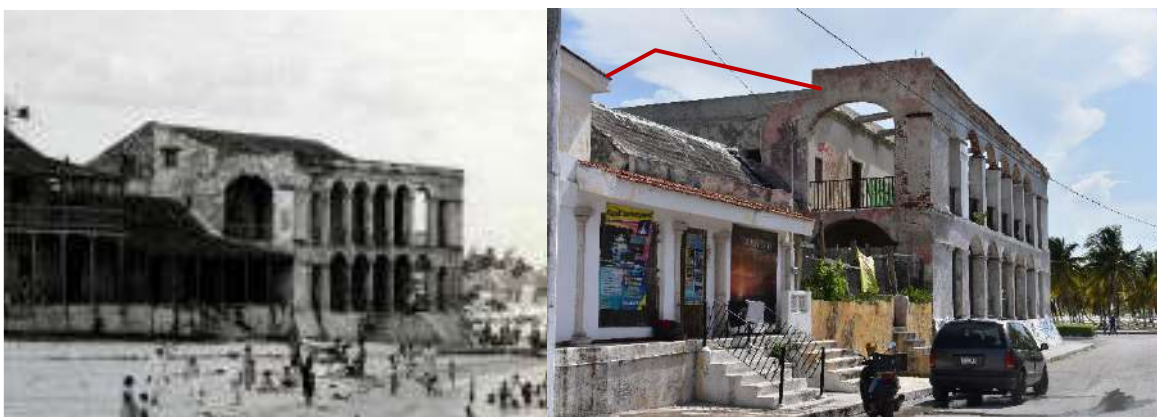
altura que limita el acceso a la propiedad desde la calle. También se aprecian unas traves de concreto reventadas por la corrosión que cargan el entrepiso del corredor, así como un muro divisorio con un vano de puerta, seguramente de la última intervención, 6 años atrás; más grave aún es la falta de cubierta y unas través y columnas de concreto en el corredor de planta alta que se ha encargado de acelerar el deterioro de toda la estructura con humedades, hongos y disgregación de acabados.

Su fachada oriente colinda con una vivienda de menor tamaño de la misma época fundacional que se encuentra también en deplorable estado de conservación. Un arco rebajado en cada nivel forma la cruja del corredor frontal y no se encuentran molduras en la parte exterior, solo los cortes de las molduras en las caras interiores; la falta de acabado permite apreciar la utilización de muros y arcos de tabique de barro cocido. El alineamiento de esta fachada está en dos planos, el primero alineado a la colindancia con el corredor frontal, mientras que el resto de la edificación se encuentra retranqueada dos metros hacia adentro para conformar un pasillo, que actualmente está clausurado como comunicación en el corredor frontal hacia la parte posterior de la propiedad.

Ilustración 42. Comparativa entre una fotografía de la edificación en 1930 y otra actual 2017 del edificio Xculucya. Fuente: Elaboración propia.

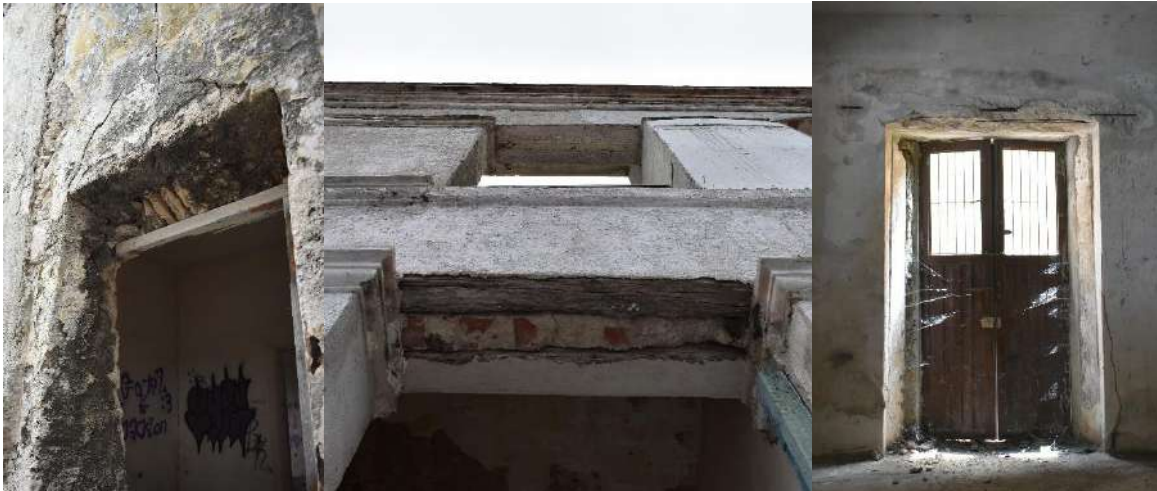
El cuarto tipo de cerramiento viene de la última intervención en el inmueble, donde fabricaron cerramientos de concreto armado, con diferentes refuerzos de acero tanto para cerramientos de puertas como de ventanas sustituyendo los elementos originales. Muchos de estos se aprecian fácilmente ya que el acero de refuerzo ha comenzado a reventar por la corrosión generando fisuras, grietas e incluso desprendimientos de secciones de concreto por el exceso de salinidad y humedad en el ambiente y en los propios muros de mampostería. Sin embargo, aún hay gran parte de los cerramientos en los que no es apreciable a simple vista la solución que aún conservan ya que el acabado superior los oculta, por lo que será necesario realizar calas en todos los indeterminados para saber la forma de intervenirlos de ser necesario.

Ilustración 61. Fotografías de los tipos de cerramientos del edificio Xculucya 2017; dintel horizontal con dovelas de piedra, dintel con doble viga de madera y cerramiento de concreto armado. Fuente: Elaboración propia.

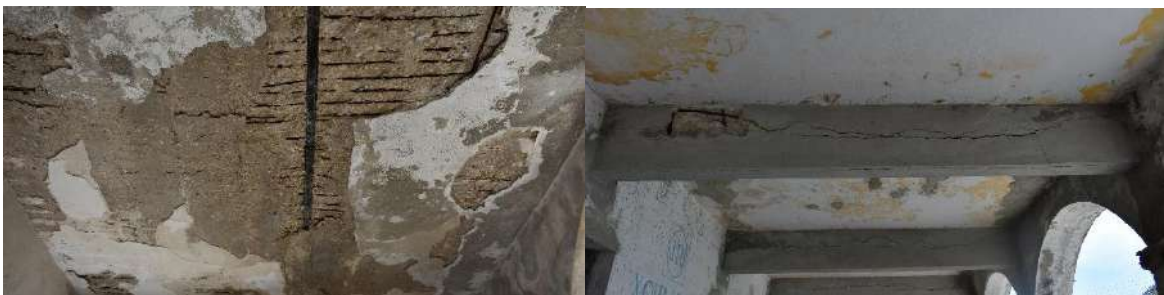
El corredor frontal (espacios B1 y B2) cuenta con el entepiso de mayor antigüedad, este está elaborado con vigas de caoville ahogadas en concreto y reforzado con varillas de acero, con un acabado sencillo de masilla. En su extremo oriente, tiene un alto grado de degradación por la corrosión que presenta el acero, que ha provocado el desprendimiento de acabado en varias zonas acelerando el proceso de deterioro. Esta losa ha sido tratada de rescatar con el apuntalamiento con vigas de concreto armado que tienen gran cantidad de fisuras y grietas por el mismo problema de corrosión y es apreciable la falta de una adecuada protección para el acero que le diera la resistencia necesaria, en combinación con fallos durante su elaboración como la superficialidad del acero de refuerzo, que ha dejado a estos elementos estructurales a merced de las características ambientales de la zona, encontrándose en riesgo de colapso.

Ilustración 65. Fotografías de entepiso de concreto armado con vigas de caoville (espacio Ba) y de trabes de concreto (espacio B1) del edificio Xculucya 2017. Fuente: Elaboración propia.

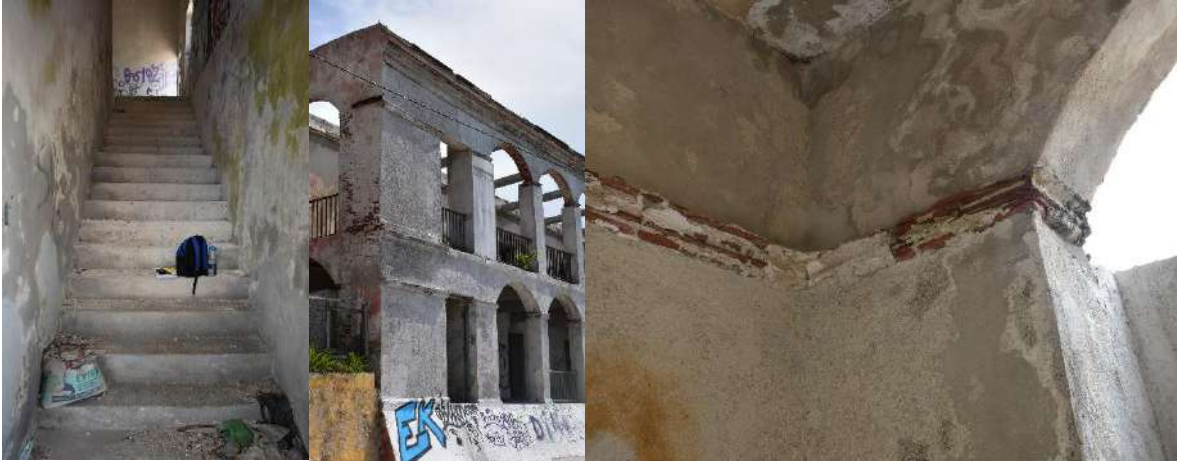
Como principales elementos decorativos se utilizan las molduras, conformadas con retacería de losas y tejas de barro en forma escalonada a forma de base y mezcla base cal para dar la forma final. Estas molduras únicamente se presentan o persisten en la fachada principal en la cara norte, aunque su imagen general es deteriorada y con faltantes de material.

Ilustración 69. Fotografías de la escalera (espacio B6), fachada norte y detalle de molduras del edificio Xculucya 2017. FUente: Elaboración propia.

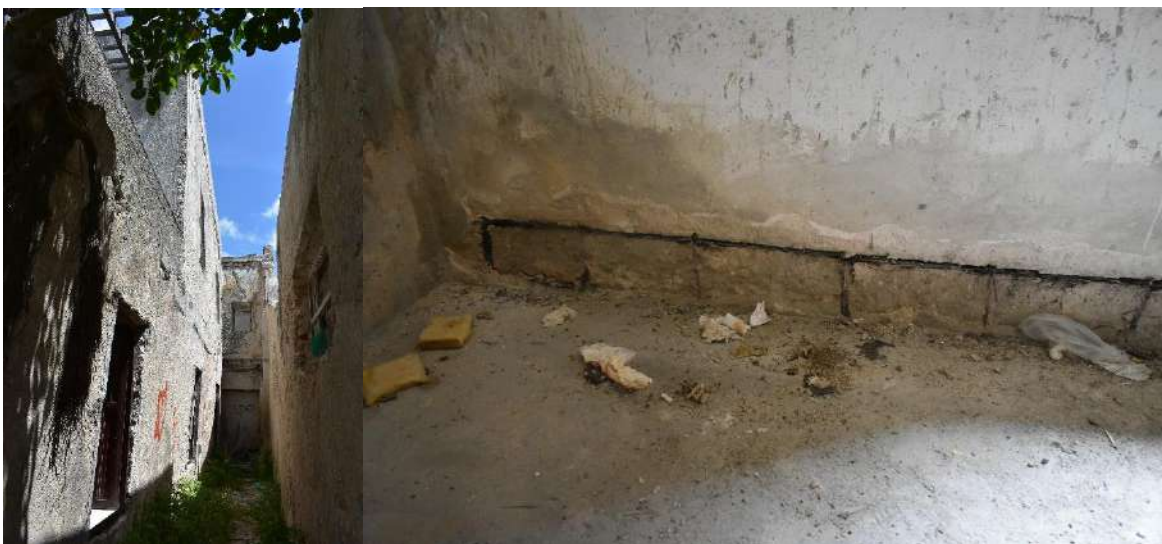
Las estructuras de concreto, a pesar de haber sido planeadas y ejecutadas como refuerzo, la falta de consideración de la no compatibilidad del material con los elementos existentes y la salinidad y humedad del ambiente, solo ha resultado en la alteración del inmueble con elementos que presentan un mayor deterioro que los elementos originales persistentes, pudiendo incluso ser la razón de futuras pérdidas de la edificación por colapso de los elementos a causa de la corrosión, por lo que es urgente el apuntalamiento de algunas losas para la demolición de dichos refuerzos y proceder con acciones de consolidación adecuadas para el inmueble.

Uno de los mayores problemas es el desplome del muro oriente, que fue reforzado con un muro adicional en la última intervención para sostener la planta superior, sin embargo, el deterioro continuo del muro original podría de todas formas producir el colapso por la mala distribución de cargas y la pérdida de cohesión del material.

Ilustración 72. fotografías del muro desplomado de la fachada oriente y de la cadena de muro gravemente deteriorada (espacio B7) del edificio Xculucya s017. Fuente: Elaboración propia.
