**Proyecto de Conservación del Patrimonio Industrial Textil. “Telar
La Aurora Yucateca” en Valladolid, Yucatán.**

Trabajo Terminal presentado por:
Arq. María del Carmen González Rodríguez
Becario CONACYT No. 948247

En opción al grado de Maestro en Conservación del
Patrimonio Arquitectónico

Proyecto de Conservación del Patrimonio Industrial Textil. “Telar La Aurora Yucateca” en Valladolid, Yucatán

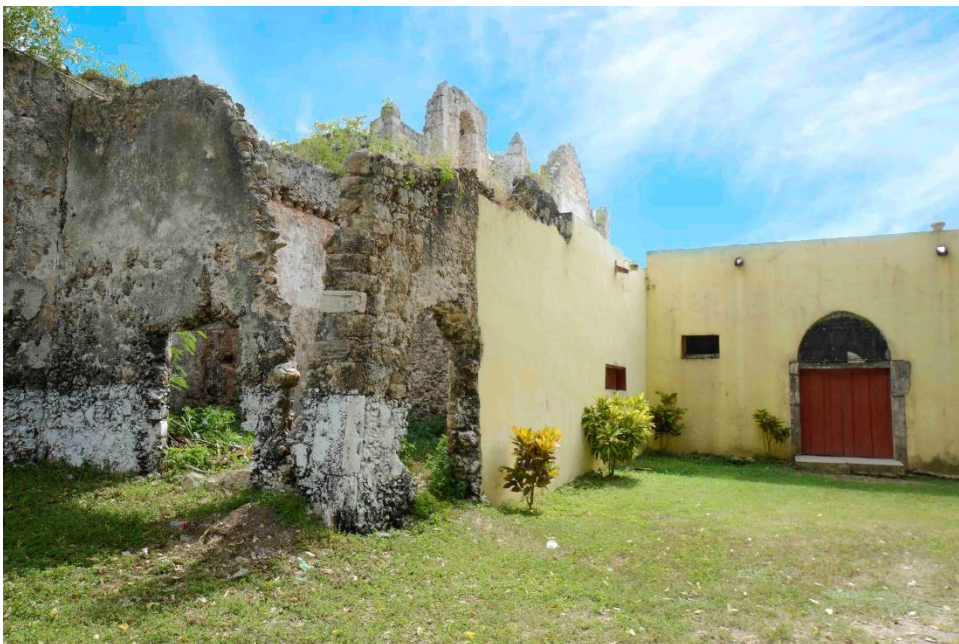
Figura 16: Casa del Way Cot en Yascabá. Muestra del alto deterioro en el patrimonio Arquitectónico construido. Fuente: Autor.

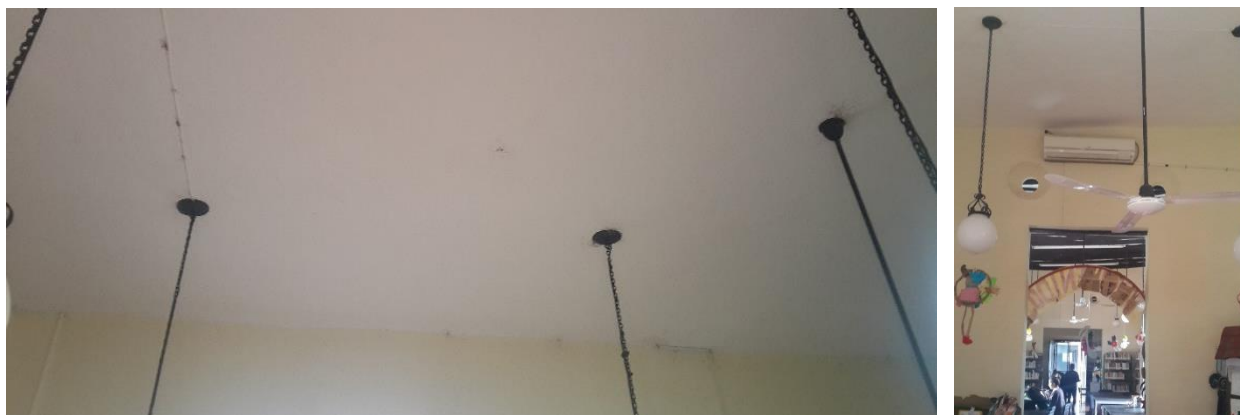
Existe una particularidad en algunos tramos de estos techos en la biblioteca, forman parte de la restauración realizada en 1981. En estos tramos el sistema de cubierta original de rollizos por encontrarse en mal estado de conservación, se sustituyen por techos de hormigón.

Figura 94: Techos actuales de la biblioteca. Sustitución de la cubierta de rollizos por, cubierta de Hormigón.
Foto: Autora.

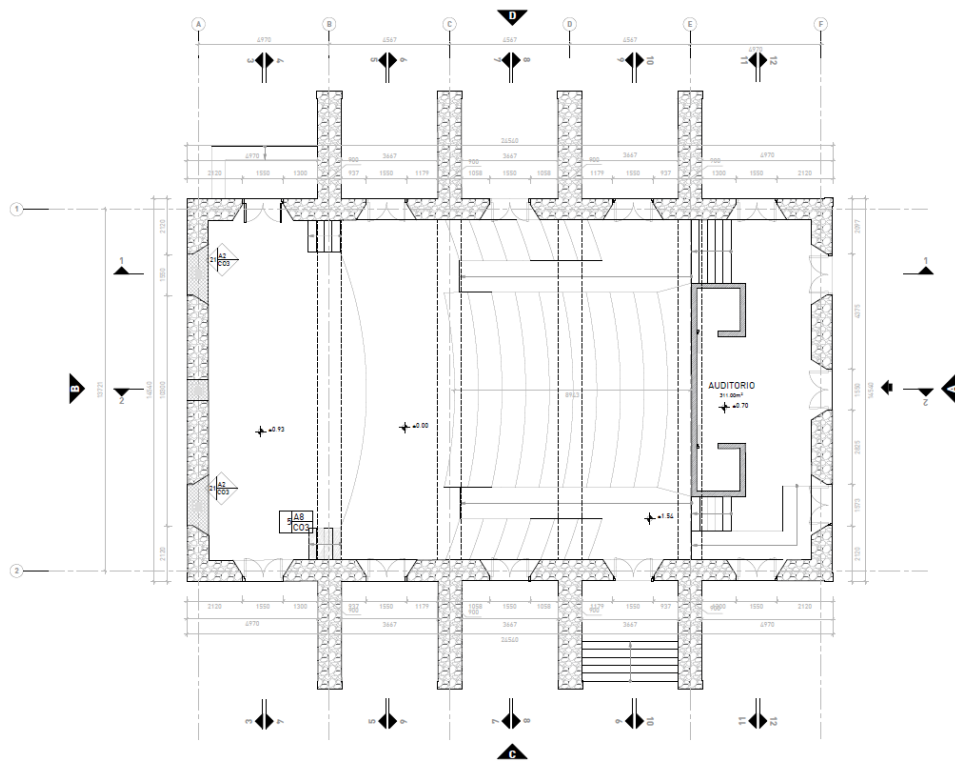
Figura 95: Identificación de deterioros en la planta principal del edificio correspondiente al Auditorio (Anexo 18). Fuente: Autora.

Las principales afectaciones detectadas en la edificación muestran ser manchas de humedad, ya sea humedad por ascensión capilar reflejada hasta 1.50m de altura en la superficie de los muros; como también manchas de humedad por filtración debido a tupiciones de los tragantes pluviales, estancamiento de agua y fallas en el sistema de impermeabilización en la cubierta. Con lo cual aparecen manchas de moho en el plafón y rotura de algunos rollizos producto de la pudrición de los mismos bajo la cubierta de Bhac – Pec.

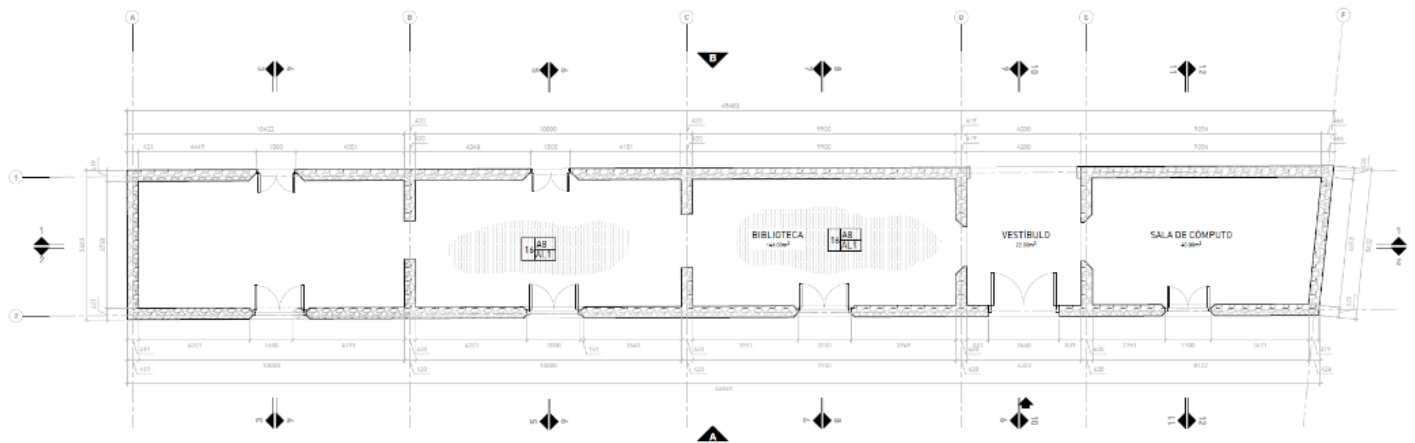
Figura 96: Identificación de deterioros en la planta principal del edificio correspondiente a la biblioteca y sala de cómputo (Anexo 18). Fuente: Autora.

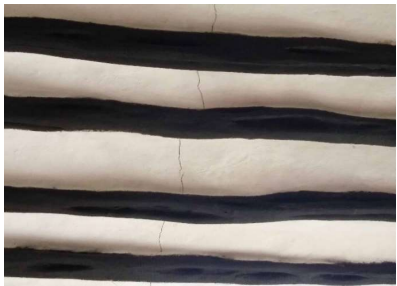
| TÉCNICA DE INTERVENCIÓN | | CÓDIGO: 8-H6-ES1 | |
|--|--|---|--|
| DETERIORO: 8 FISURAS | LOCALIZACIÓN | DATOS GENERALES | |

Se limpia la grieta con aire por medio de compresora. Una vez limpiada se sella la grieta por el lado menos dañado con mortero cal- polvo 1:3. En el caso de grietas finas se puede utilizar resinas de poca viscosidad, fluidas o tixotrópicas, aplicadas con jeringas veterinarias. Se inyecta la mezcla en las partes donde la grieta sea grande, para esto se cubre la grieta o fisura con un resane de mortero de cal y polvo de piedra en relación 1:3, dejando fragmentos de manguera equidistante para introducir por ellos la mezcla a inyectar. La mezcla se puede inyectar de abajo hacia arriba con ayuda de boquillas, o usar inyección por gravedad colocando la mezcla sobre los andamios por medio de mangueras. Por último, se cortan las mangueras y se realiza en junteo final.

| TÉCNICA DE INTERVENCIÓN | | CÓDIGO: 8-H6-ES1 | |
|--|--|---|--|
| INYECCIÓN DE GRIETAS Y FISURAS | | | |

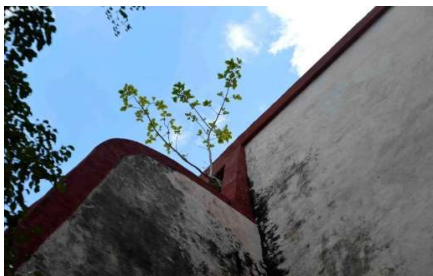
Otro de los daños graves ocasionados ha sido la presencia de plantas adultas que han crecido en los pluviales producto del ensuciamiento y la obstrucción de los mismos. Situación que ha provocado el que a partir del crecimiento de las raíces de las plantas hacia el interior del inmueble se desarrolle una alta cantidad de húmedas y desprendimiento de los aplanados.

| DETERIORO: 22 VEGETACIÓN PARÁSITA | LOCALIZACIÓN | DATOS GENERALES | |

| ELIMINACIÓN MANUAL DE VEGETACIÓN PARÁSITA | | | |

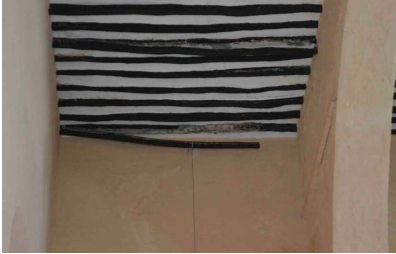
| TÉCNICA DE INTERVENCIÓN | | CÓDIGO: 20.C4.ES8 | |
|--|--|---|--|
| DETERIORO: 20 RUPTURA DE ELEMENTOS DE MADERA | LOCALIZACIÓN | DATOS GENERALES | |

Desmantelamiento de elementos de madera de la cubierta empotrados en la corona de los muros de mampostería de piedra. Antes de colocar el andamiaje deberá despejarse el área de trabajo. A continuación, se delimitará el área. Es necesario poner especial cuidado en la fuerza empleada al golpear el mazo para no causar daños en la estructura contigua.

| TÉCNICA DE INTERVENCIÓN | | CÓDIGO: 20.C4.ES8 | |
|--|--|---|--|
| DESMANTELAMIENTO DE ELEMENTOS DE MADERA | | | |

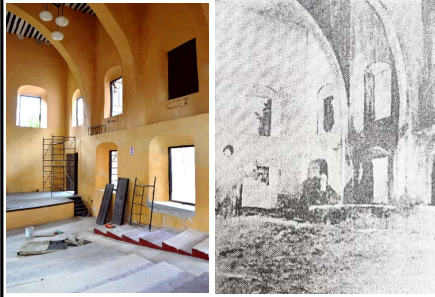
| TÉCNICA DE INTERVENCIÓN | | CÓDIGO: 21.A2.CO5 | |
|--|--|---|---|
| DETERIORO: 21 TAPIADOS | LOCALIZACIÓN | DATOS GENERALES | |

| TÉCNICA DE INTERVENCIÓN | | CÓDIGO: 21.A2.CO5 | |
|--|--|---|---|
| APERTURA DE VANOS | | | |
