UNIVERSIDAD AUTÓNOMA DE YUCATÁN

FACULTAD DE ARQUITECTURA

TRANSFORMACIONES URBANÍSTICAS DEL ÁREA QUE
OCUPARON LA CIUDADELA DE SAN BENITO Y SU CAMPAÑA EN
MÉRIDA DE YUCATÁN, 1788 – 2015

Tesis presentada por
Julio Misael MAGAÑA-GONGORA
Becario CONACyT No. 293056

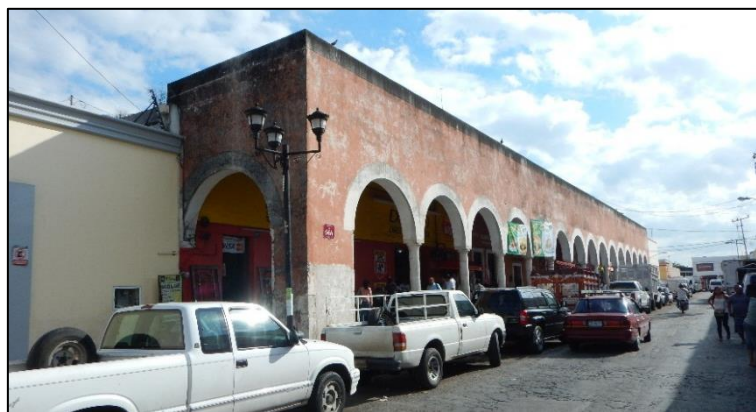
Figura 23. Estado actual de los Portales.

Ficha No. 72. Los Portales de Pescaderías (ver figura 23) ubicados en la calle 54-A entre 65 y 67. Conservan el nombre por tradición, puesto que en la actualidad los locales que venden pescados y mariscos se encuentran dentro de los mercados Lucas de Gálvez y San Benito. Los Portales constan de 17 arcos y con 7 lotes según el registro catastral. En el archivo del Ayuntamiento los antiguos Portales están clasificados con un Gran valor por conservar.

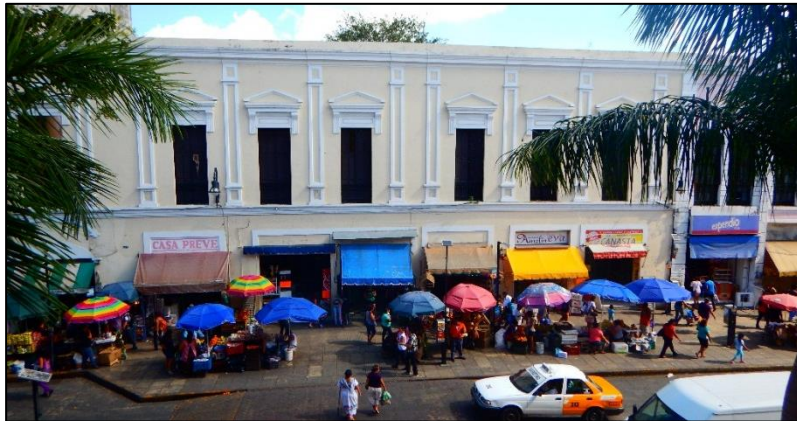
Figura 24. Estado actual de la segunda etapa del fallido proyecto Bazar-Mercado.

Ficha No. 105. El conjunto de edificios que formaron parte de la segunda etapa del fallido proyecto conocido como Bazar-Mercado (ver figura 24), ubicados en la calle 56 entre 65 y 67. Son edificios que comparten ritmo en los vanos y alturas, aunque únicamente en su parte superior. Actualmente están divididos en cuatro lotes catastrales, aunque contienen al menos 10 subdivisiones con comercios diferentes. En el archivo del Ayuntamiento están clasificados con Valor por conservar a pesar de contar con mayor antigüedad que otras edificaciones.

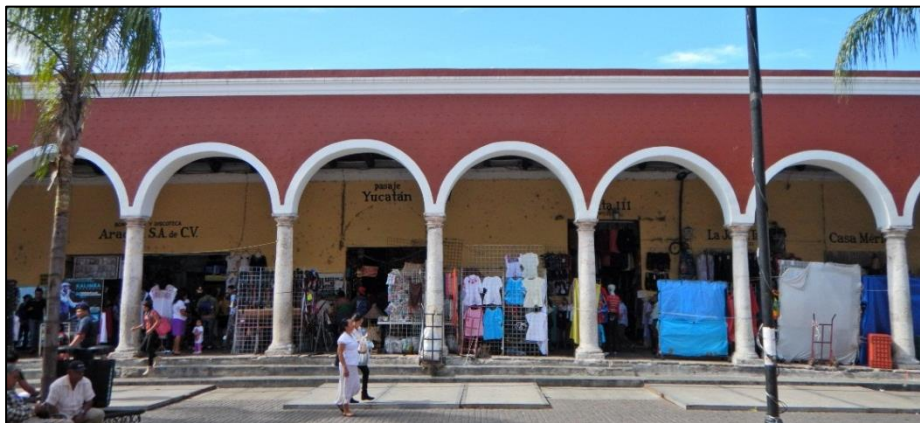
Figura 25. Estado actual de los Portales de Granos.

Ficha No. 118. Los Portales de Granos (ver figura 25) ubicados en la calle 56-A entre 65 y 67. Al igual que los Portales de Pescaderías conservan el nombre únicamente por tradición. Son una serie de 21 lotes que cuentan con 33 arcos en su fachada. Tienen un Gran valor por conservar según el archivo del Ayuntamiento. Cabe destacar que su estado de conservación es mejor que el de los Portales de Pescaderías.

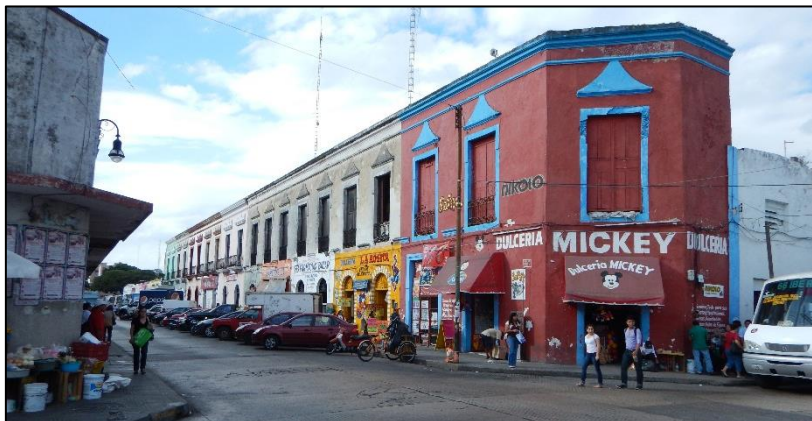
Figura 26. Estado actual del lado norte calle 65-A.

Fichas 493 y 495-498. El lado norte de la calle 65-A entre 56 y 54 (figura 26). Es un conjunto arquitectónico que comparte similitudes en formas y dimensiones para casi todos sus aspectos. Consta de 7 lotes catastrales y el Ayuntamiento los clasificó con Gran valor para conservar.

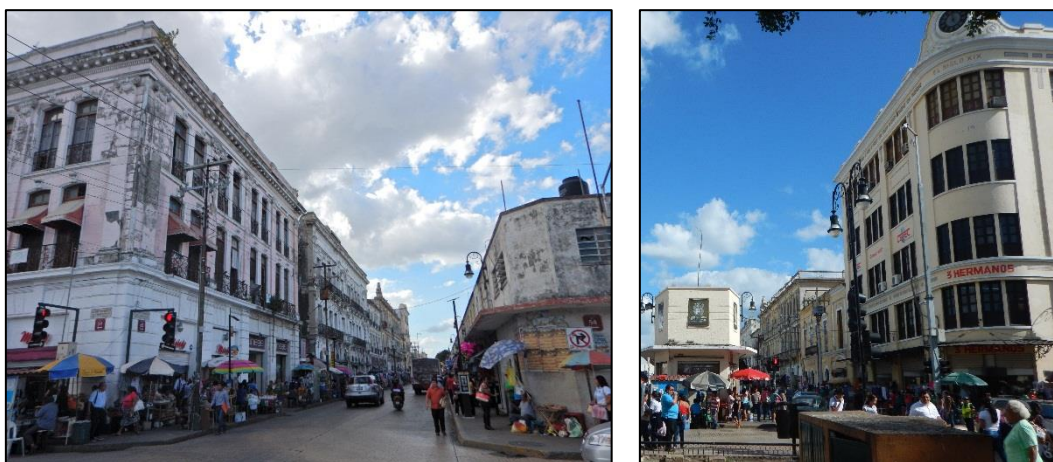
Fichas 488-492 y 494. Los edificios del lado sur de la calle 65 entre 56 y 54 (figura 27). Es un conjunto que cuenta con muy variadas ornamentaciones, escalas y niveles, siendo la mayoría edificios de tres pisos. La edificación conocida como siglo XIX no se encuentra en el archivo del INAH, sin embargo para el ayuntamiento es una edificación de Gran valor por conservar al igual que casi toda la calle. Cabe mencionar que los lotes catastrales que cuentan con valoraciones inferiores según el ayuntamiento son el 470, 476 y 476A a pesar de haber sido construidos en la misma época o en una época anterior.

Figura 27. Lado sur de la calle 65. En la imagen de la izquierda la calle esta vista del este al oeste y del lado derecho la calle esta vista del oeste al este donde se aprecia el edificio siglo XIX en primer plano.

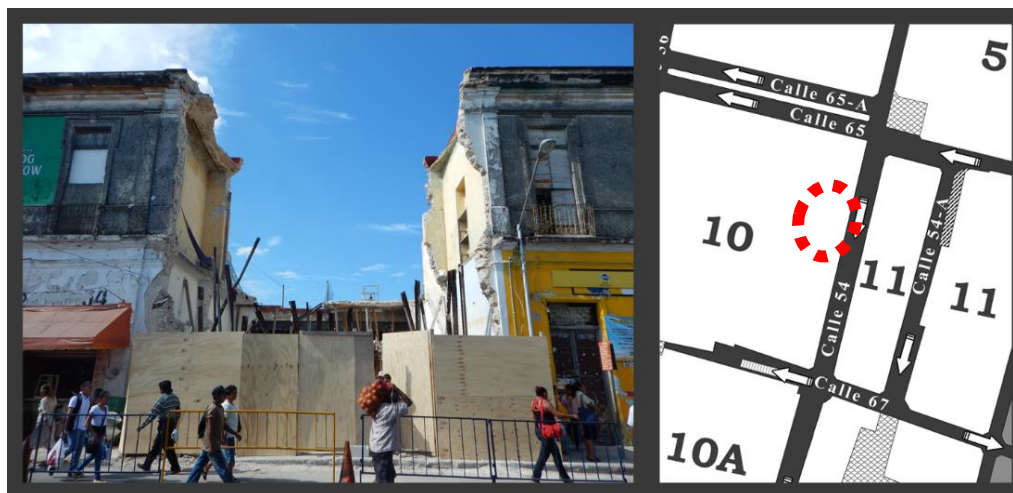
El mal estado de conservación representa un peligro para comerciantes y usuarios. Por ejemplo, en el año 2014 se desplomó lo que los medios de comunicación llamaron predio o casona (Duarte, julio de 2014), pero en realidad se trataba de una sección de la tercera etapa del Bazar-Mercado. Dicha sección se desplomó por un fallo estructural durante una remodelación interior, se encontraba sobre la calle 54 x 65 y 67 y tiene el número catastral 521-F (ver figura 31). Actualmente se está reconstruyendo su fachada según las dimensiones y ornamentación con las que contaba la estructura original, aunque, el interior se rediseñó para satisfacer las necesidades de los actuales usuarios.

Figura 31. Sección que se desplomó sobre la calle 54. Collage realizado por el autor.

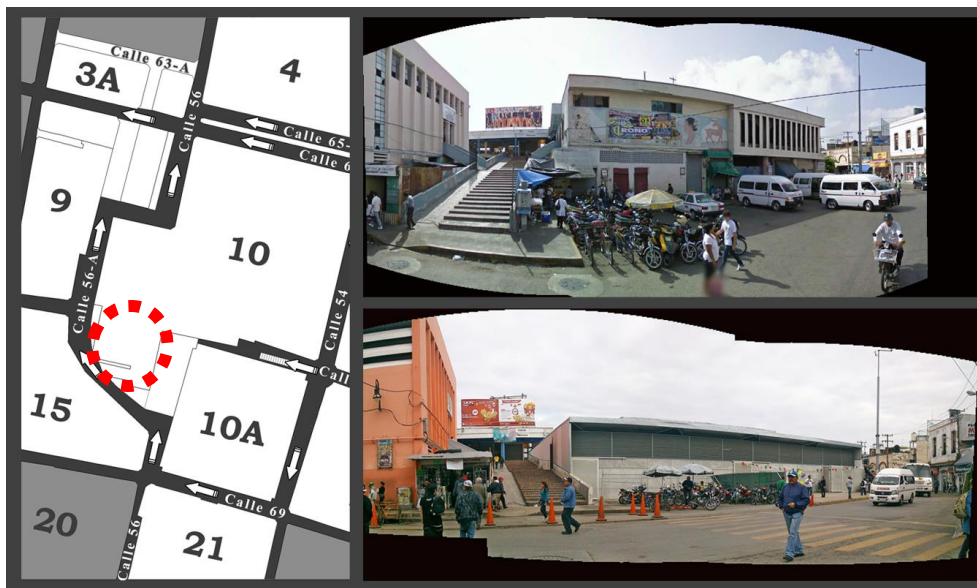
Otro ejemplo es la sección antes conocida como *la pepita*, que se encontraba al sur del mercado Lucas de Gálvez sobre la calle 56-A. La remodelación de este espacio, el cual era una remodelación anterior de este mismo mercado (“División por La Pepita”, enero de 2013), se empezó a gestar desde el año 2011 durante la presidencia de Angélica Araujo Lara. La inseguridad, el mal estado de conservación y el deseo de mejorar la afluencia turística por esa zona contribuyeron para que el ayuntamiento tomara la decisión de reemplazar esta sección por una nueva construcción (“Mercados con más vida”, Diciembre de 2013). Ahora, en su lugar se levanta una estructura de columnas y cubierta de acero (ver figura 32), las cuales por disposición y forma se asemejan a los paraboloides hiperbólicos del mercado en el parque de Santana de esta misma ciudad. Su construcción aporta mayor diversidad en la morfología del área, pero al mismo tiempo resulta contraria al estilo funcionalista del mercado en cuestión.

Figura 32. Sección del mercado Lucas de Gálvez que fue reemplazada. Collage realizado por el autor.

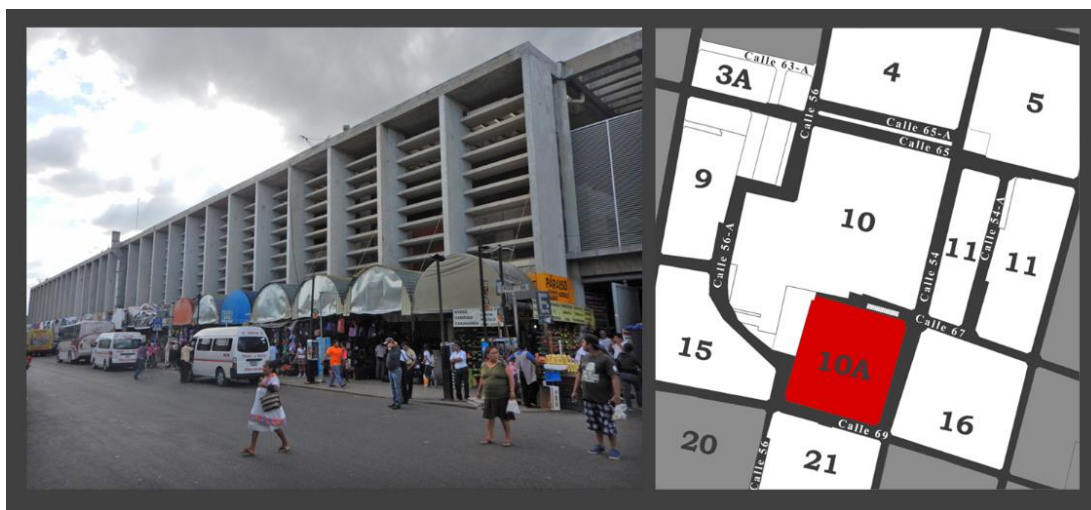
La transformación más importante ocurrió durante el año 2003 y el año 2004 entre dos elementos de la estructura de elementos presente en el área. Se trata de la construcción de un mercado que deriva su nombre directamente de la Ciudadela que alguna vez existió por esa zona. Se encuentra al sur del área de estudio entre las calles 56, 69, 54 y 67 y es fácilmente reconocible por su monumentalidad (ver figura 33).

Figura 33. Localización y aspecto físico del mercado. Collage realizado por el autor.

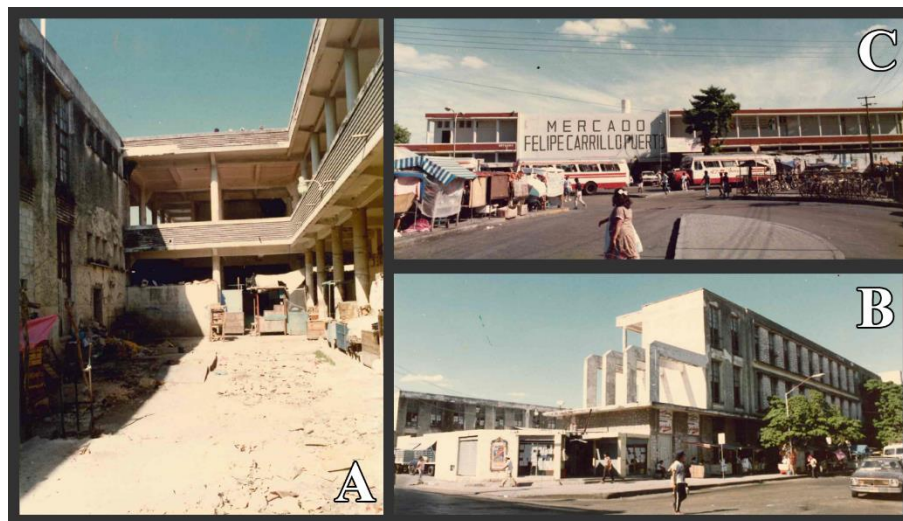
Es importante recalcar que el Centro Educativo había perdido gran parte de sus valores arquitectónicos, es decir, el Chetumalito era un Centro educativo mutilado que fue adaptado, en la medida de sus posibilidades, como un mercado. Su exterior e interior lucían un estado de conservación pésimo (ver figura 39), además, estaba lleno de basura, vagabundos y posiblemente en su interior se practicaba la prostitución. La mafia y el ambulante dominaban por completo el área de estudio, por consiguiente, la demolición del ex-Centro Educativo fue la respuesta del gobierno ante una imagen urbana degradada y, probablemente, para satisfacer los intereses políticos de pocas personas.

condicionó que las calles 67 y 56 fueran mucho más amplias. De acuerdo a fotografías de la época, es posible observar que los espacios libres en las calles eran ocupados por vendedores ambulantes (ver figura 39). Esto significa que había un poco menos construcciones de concreto destinadas al comercio, pero se compensaba con una mayor presencia de vendedores ambulantes.

Figura 39. Fotografías realizadas por el Arq. Pablo Chico antes de la demolición. A = interior del edificio; B= fachada sobre la calle 54 y C= fachada sobre la calle 56.

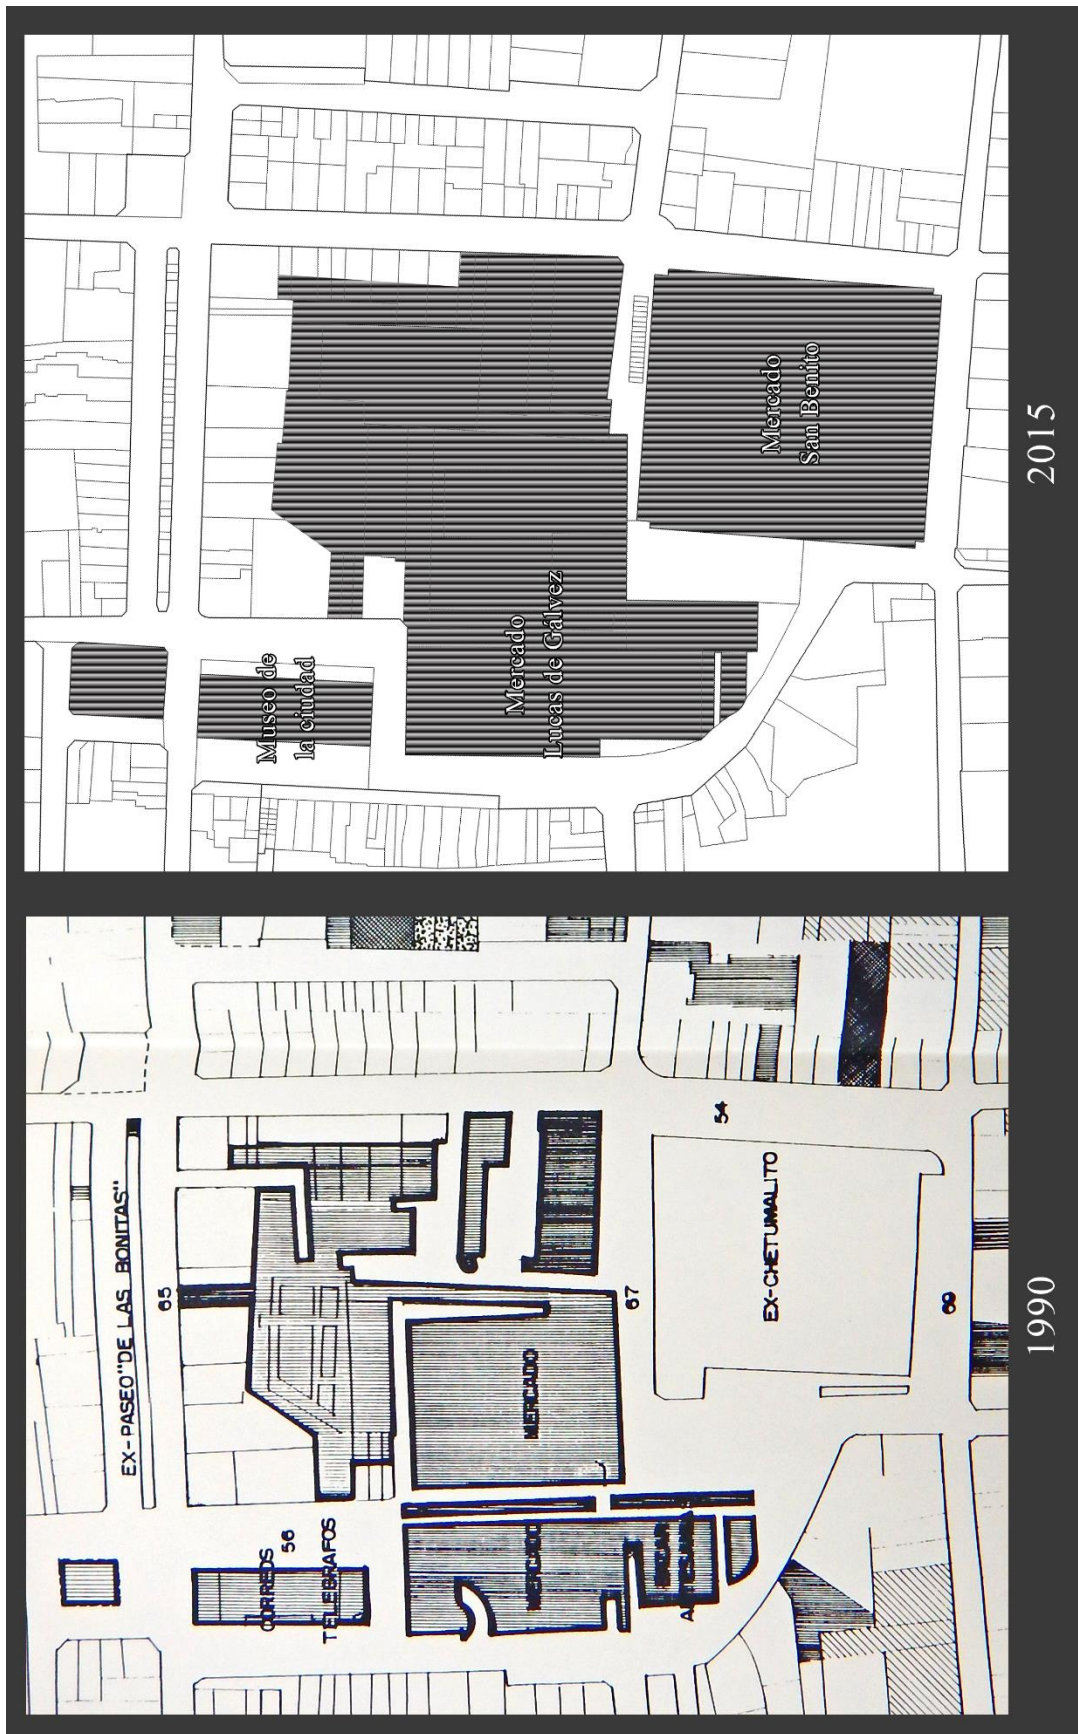
Figura 40. Principales diferencias entre la densidad constructiva del equipamiento público en la manzana 10. Plano de 1990 creado por la Secretaría de Desarrollo Urbano, Obras Públicas, Ecología y Vivienda. Plano de 2015 elaborado por el autor.

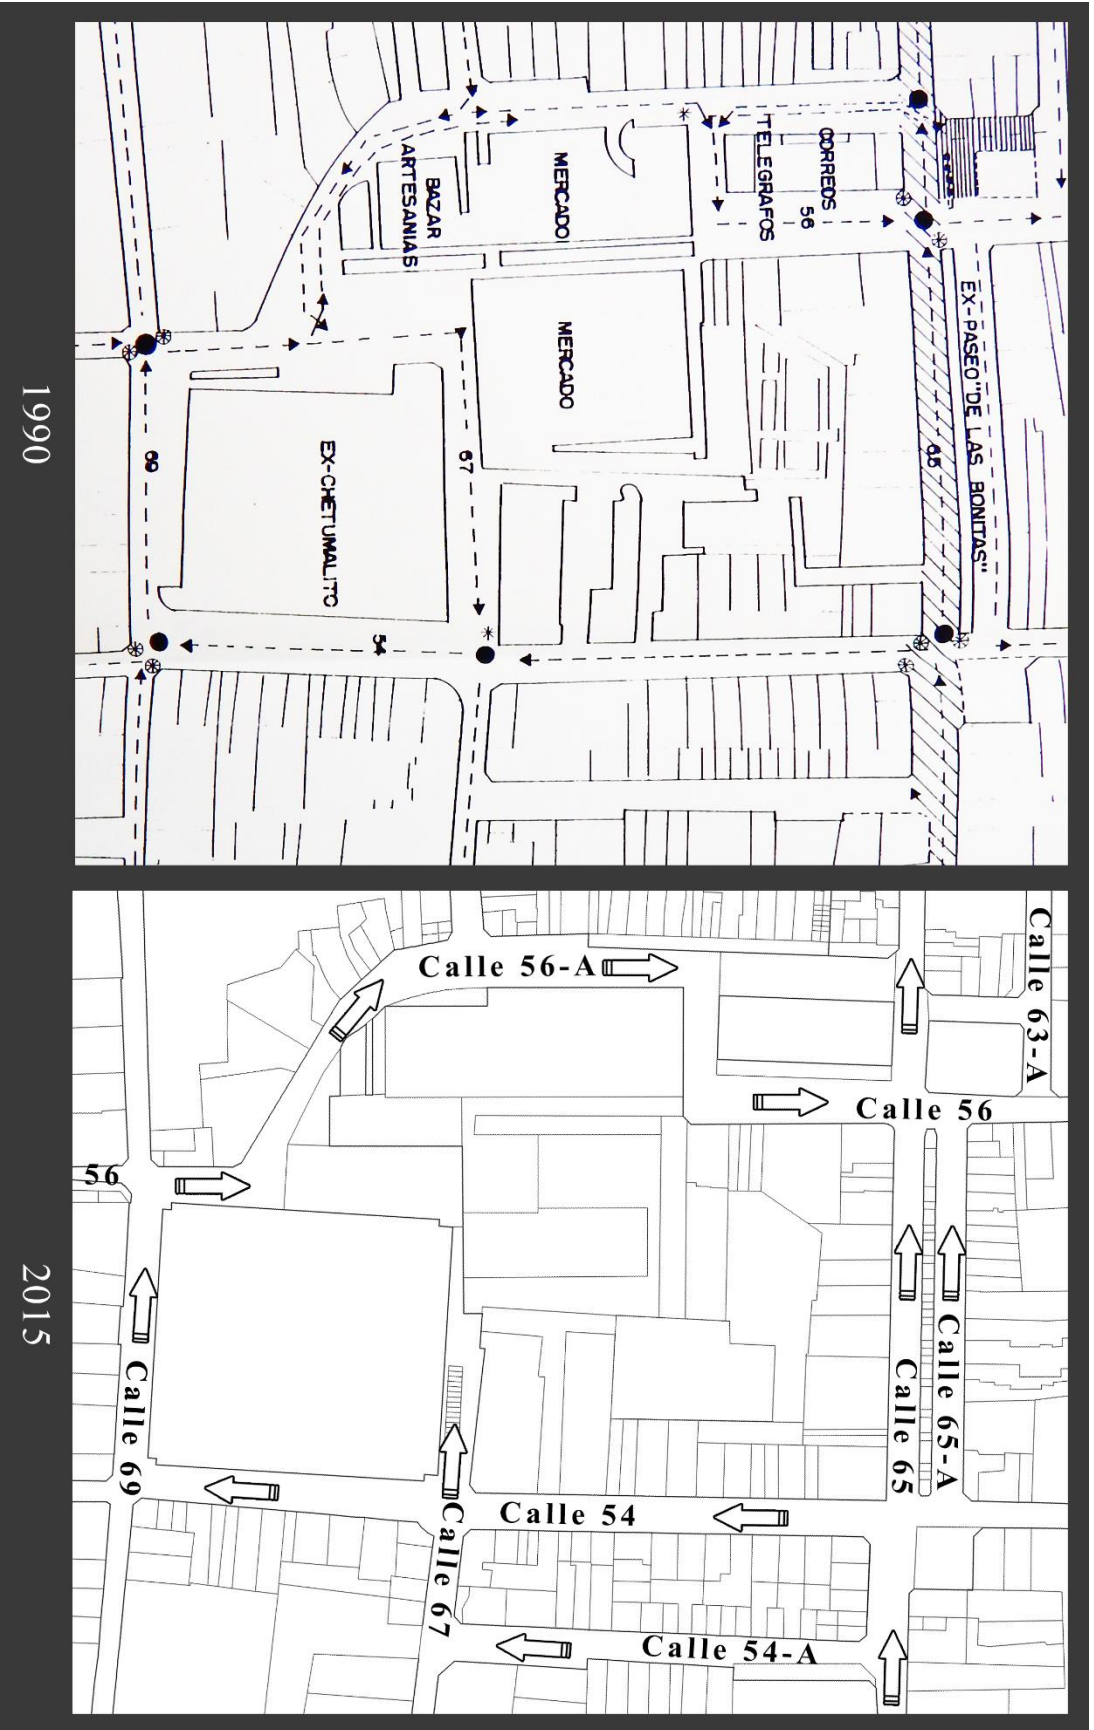
Figura 41. Principales diferencias entre las vialidades en el área de estudio. Plano de 1990 creado por la Secretaría de Desarrollo Urbano, Obras Públicas, Ecología y Vivienda. Plano 2015 elaborado por el autor.

Por otro lado, el sentido vehicular que tenían las calles era muy similar al actual, no obstante, el tránsito entre la calle 56 y 56-A era ineficaz. El doble sentido obligaba a los vehículos a dar una vuelta en “U” o a seguir derecho y encontrarse con la calle 65. Asimismo, el tránsito de la sección de la calle 56, que ligaba el sur del mercado Lucas de Gálvez con el ex-Centro Educacional, era una de las más traficadas y difíciles de transitar. Solo esta pequeña sección de calle tenía doble sentido vial (ver figura 41). Por consiguiente, el tráfico vehicular resultaba más engorroso que en la actualidad.

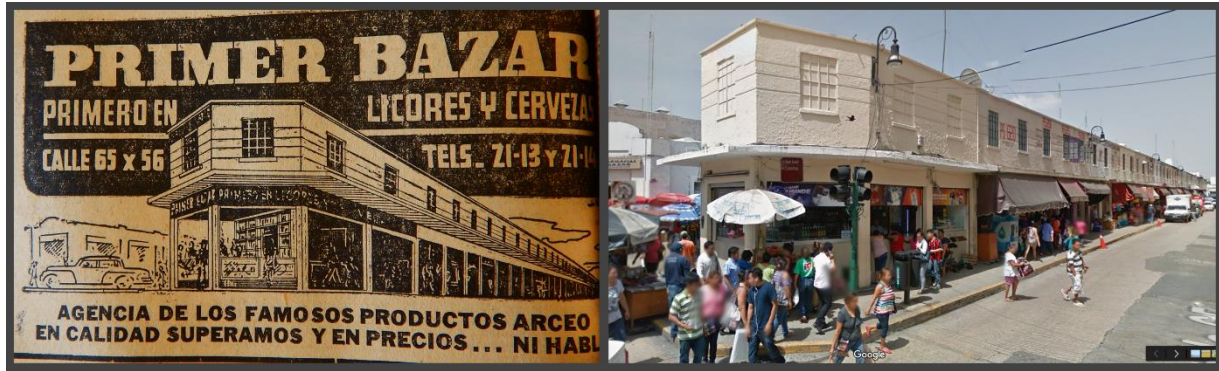
calle 65 fue construido en 1950, aunque por medio de una nota del Diario de Yucatán, da constancia de su existencia, se reveló su fecha de construcción: 1948 (ver figura 50). La edificación sustituyó un camellón arbolado que había sido invadido por kioscos de láminas de cartón en la fase Estabilidad constructiva (1911-1944). En la actualidad, el primer nivel de este edificio es para la venta directa y el segundo nivel funciona para el almacenamiento de los productos.

Figura. 50. Edificio que se construyó sobre la calle 65 en ca. 1948, cuyo posible nombre oficial sea primer bazar. Anuncio publicitario del 23 de Diciembre de 1949 del diario de Yucatán. Fotografía actual del edificio, recuperada de Google maps.

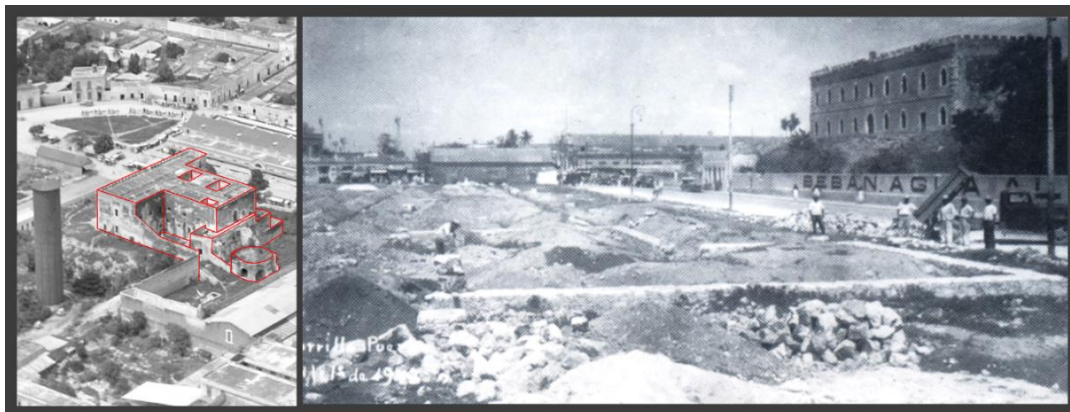
El ordenamiento de los usos de suelo dentro de la manzana 10 no hubiera sido posible sin la destrucción de una de las edificaciones más emblemáticas del pasado del área: el Castillo de San Benito. El popularmente llamado Castillo (ver figura 51) era una sección occidental de la antigua Ciudadela de San Benito que había sobrevivido hasta 1950. Debido a que el mercado Lucas de Gálvez “necesita” espacio para albergar más locatarios y el Castillo era “una base de realidad [que había sido alcanzada] por el progreso de nuestra ciudad” (Novelo, 1950, p. 10), este último fue demolido por completo. Los trabajos de demolición empiezan aproximadamente al mismo tiempo que la inauguración del mercado Lucas de Gálvez tomaba lugar y en el lote que dejó disponible se empezó a construir el primer *tianguis* permanente que forma parte del actual Mercado Grande de la ciudad de Mérida.

Figura 51. Izquierda, vista aérea de Ca. 1935 donde se observa el Castillo de San Benito, la noria y la torre de agua potable. Derecha, el Castillo durante la construcción del Centro Educativo (Novelo, 2001).

Resulta interesante como la noria que se encontraba en el costado norte del Castillo despertó un mayor interés de para ser conservada que la propia edificación. Para aquellos años, según Novelo (1950) “su demolición [noria] no constituye ningún sacrilegio histórico porque en nuestro Estado hay muchos del mismo estilo y quizás de mayor importancia” (p. 10). Actualmente, ni Castillo ni noria tienen indicios físicos, pero durante el presente año se encontró un aljibe que se especula pertenecía a dicha noria (Robles, Abril de 2015).

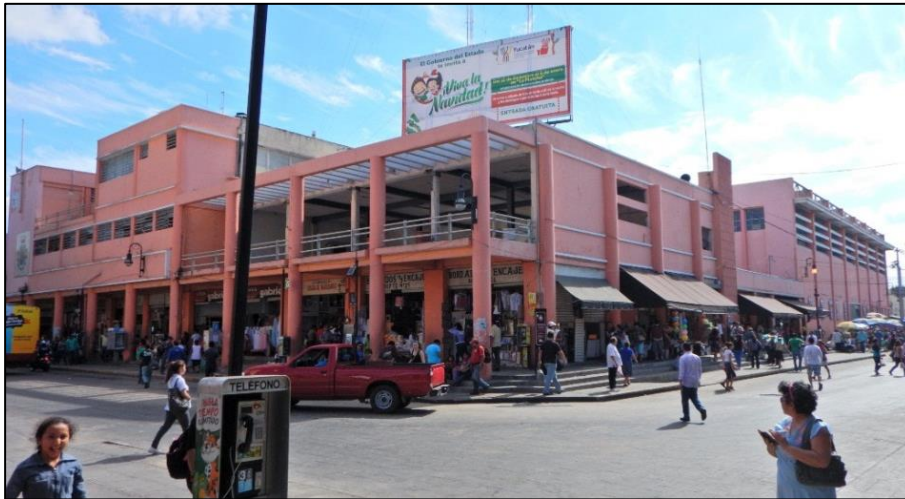
Figura 56. Estado actual del mercado, se aprecia la fachada norte y la fachada sobre la calle 56-A.

La fachada norte cuenta con tres niveles que no han sido alterados hasta la actualidad (ver figura 56), de los cuales todo el primer nivel es un tipo de soportal con columnas y vigas rectangulares. En el segundo nivel, la sección oriente cuenta con el volumen principal donde se ubica el reloj y en la sección occidental se encuentran unos balcones similares al soportal del primer nivel, pero de menor tamaño. El tercer nivel es un volumen de planta trapezoidal y sus ángulos permiten crear un balcón que mira hacia la calle 56.

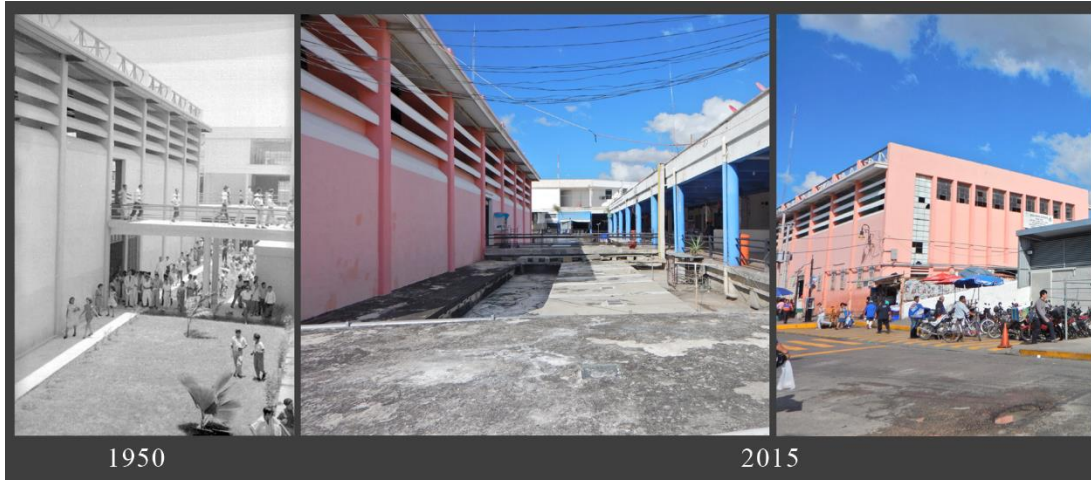
Figura 58. Solución formal original con un volumen rodeado de jardines y su vista actual. La fotografía de 1950 fue recuperada de la fototeca del INAH, No. inv. 241090.

La sección central (pescadería y venta de guayaberas actualmente) es un volumen rectangular que cuenta con una altura aproximada de 13.50 metros. A ambos lados, norte y sur, tenía vanos verticales en forma rectangular, que ahora están casi completamente tapados para la protección solar de los usuarios. Originalmente, este volumen era independiente del cuerpo principal del edificio y tenía cuatro accesos en el primer nivel y dos en el segundo. El volumen se encontraba rodeado de jardines y por medio de puentes era posible la comunicación directa con el resto del edificio en el segundo nivel. Actualmente, todos los jardines están completamente desaparecidos y los puentes fueron absorbidos por el concreto de nuevos locales comerciales internos (ver figura 58).

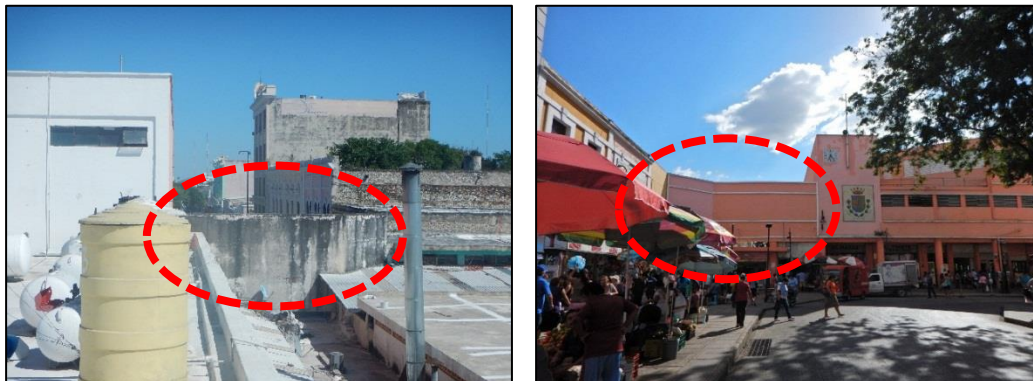
Figura 59. Vista frontal y posterior del nexo físico entre el edificio original y los agregados.

Es importante mencionar, que debido a la densificación constructiva al exterior del mercado, en la actualidad no existen los límites sur y oeste del proyecto original. Para los usuarios toda la extensión de la manzana 10 es el mercado Lucas de Gálvez, que popularmente también es conocido como “Mercado Grande” (Espadas, Diciembre de 2002). Los locales de concreto construidos sobre la calle 56 y en la manzana 10 durante la década de los 50 produjeron que el mercado pierda sus límites físicos. Ahora, sobre la calle 56 cuenta con una pantalla hecha de concreto que simula la unidad visual

entre la manzana 10 y la estructura original del mercado (ver figura 59). Todas estas transformaciones trajeron consigo confort para los usuarios de la edificación, sin embargo, han ocasionado que pierda todos sus valores arquitectónicos originales.

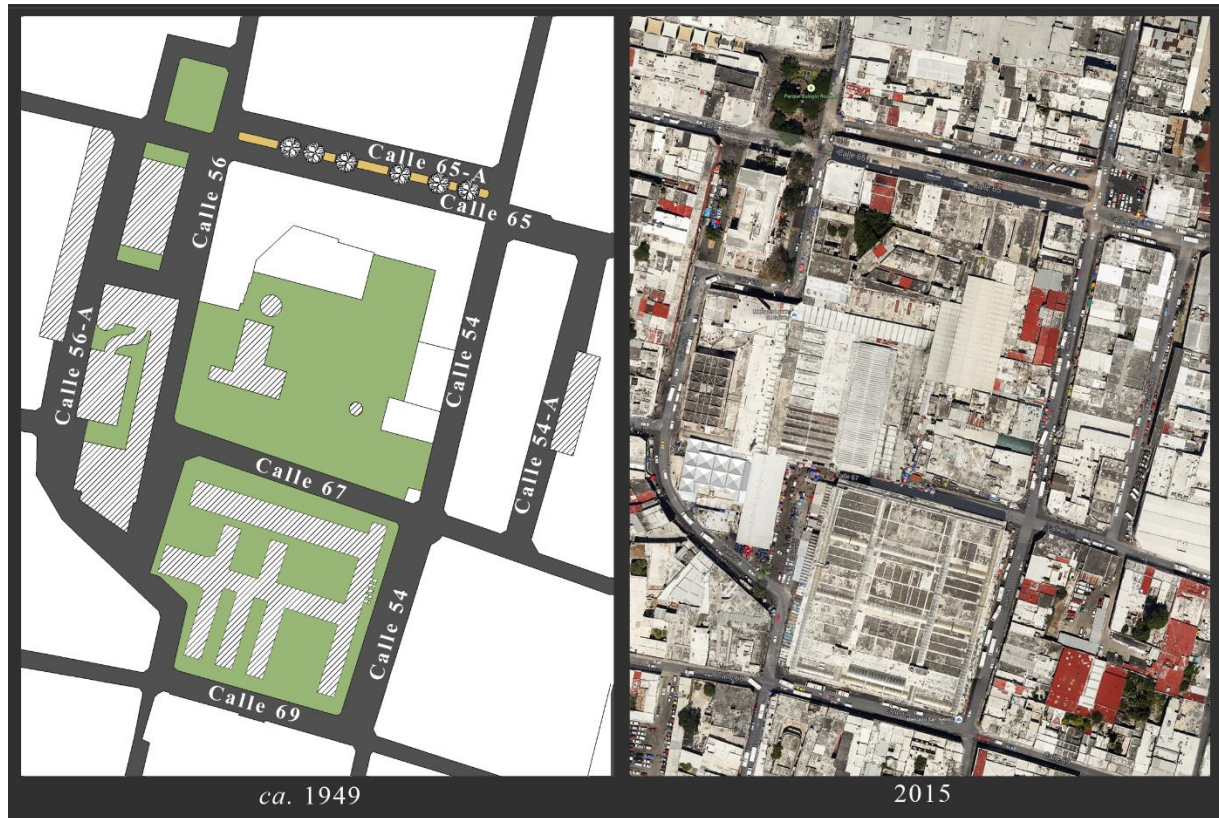
Figura 61. Comparativo entre el tejido urbano de *ca.* 1949 y la fotografía satelital del año 2015. Izquierda A= El Centro Educativo Felipe Carrillo Puerto, B= Tercer Mercado Lucas de Gálvez; C= Portales de Granos, D= Palacio Federal de Correos y Telégrafos, E= El Castillo de San Benito y F= Portales de Pescaderías. Plano elaborado por el autor.

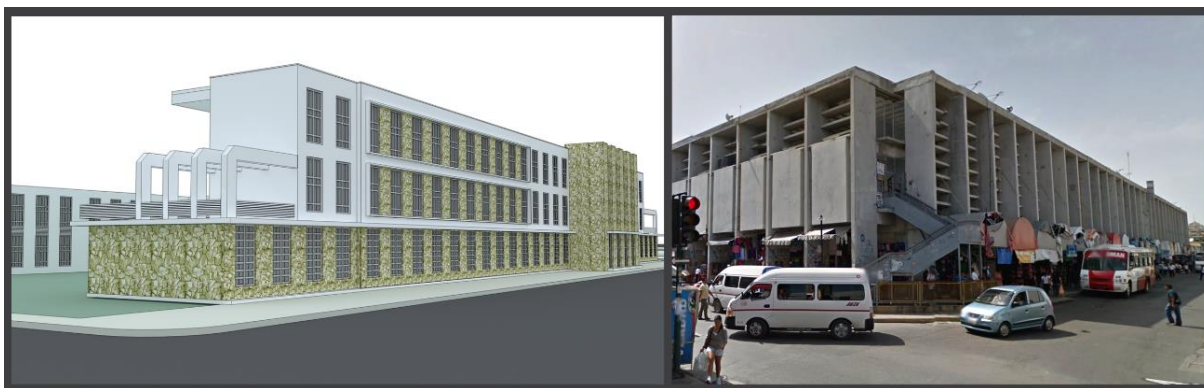
Figura 66. Comparación entre la fachada principal del Centro Educativo y el actual mercado San Benito. Reconstrucción histórica virtual y collage elaborados por el autor.

Con respecto a los cambios en la traza urbana del lugar, se menciona que “se amplió en cinco metros la calle 54 recortando las construcciones por el lado oriente y se remeti6 la fachada principal del

edificio para dejar una amplia banqueta de seis metros y medio” (p. 55). Asimismo, la calle 56 fue alineada para facilitar el tránsito vehicular y “se evitó que los pabellones se alinearan con ellas [las calles], salvándose de este modo la perspectiva y lográndose una sensación de desahogo y amplitud” (p. 55). Al comparar estas características con el actual mercado San Benito, es muy probable que se hayan respetado las dimensiones de la manzana sobre la calle 54, 69 y 67 durante la construcción del actual mercado, sin embargo la banqueta de 6.50 metros no fue respetada (ver figura 66).

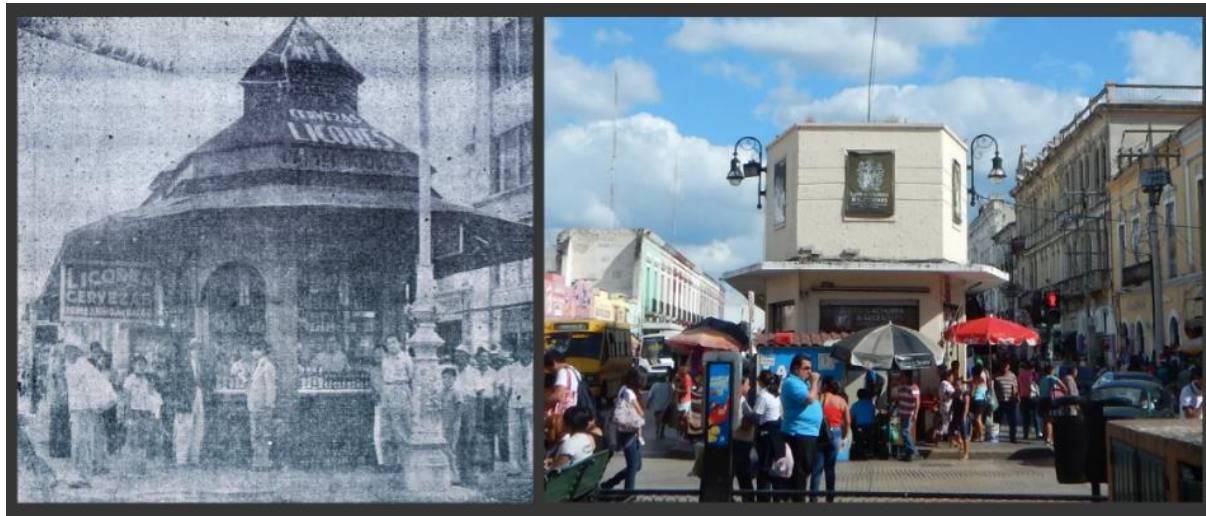
Figura 76. Calle 65 por calle 56 en Ca. 1940 y 2015. Nótese que el giro comercial sigue siendo el mismo.

Por otro lado, existían tres filas de kioscos, de las cuales dos flanqueaban al segundo mercado Lucas de Gálvez y al Palacio Federal de Correos y Telégrafos y una tercera fila estaba sobre el camellón arbolado de la calle 65. El establecimiento de los kioscos y los locales comerciales de madera empezó aproximadamente en 1908, pero para 1944 ocupaban una gran cantidad de metros cuadrados sobre las calles del área de estudio (ver figura 75). Esta “invasión” probablemente se deba a que la mentalidad de los vendedores ambulantes cambió después de la Revolución Mexicana, es decir, la clase popular había aprendido que podían conseguir sus objetivos y satisfacer sus necesidades por medio de la lucha y la organización (Betancourt, A. y Sierra J. L., 1989) y la mayor parte de estas construcciones de madera ocuparon las calles entre 1910 y 1925. De hecho, para 1917 los kioscos de la calle 65 eran completamente legales, ya que el permiso para su construcción y posterior uso era otorgado por el Ayuntamiento (ver anexo 6). Por consiguiente, es probable que los kioscos representen la lucha de diferentes grupos de vendedores ambulantes para obtener un lugar donde ofrecer sus productos en el área de estudio, actualmente consolidada (ver figura 76).

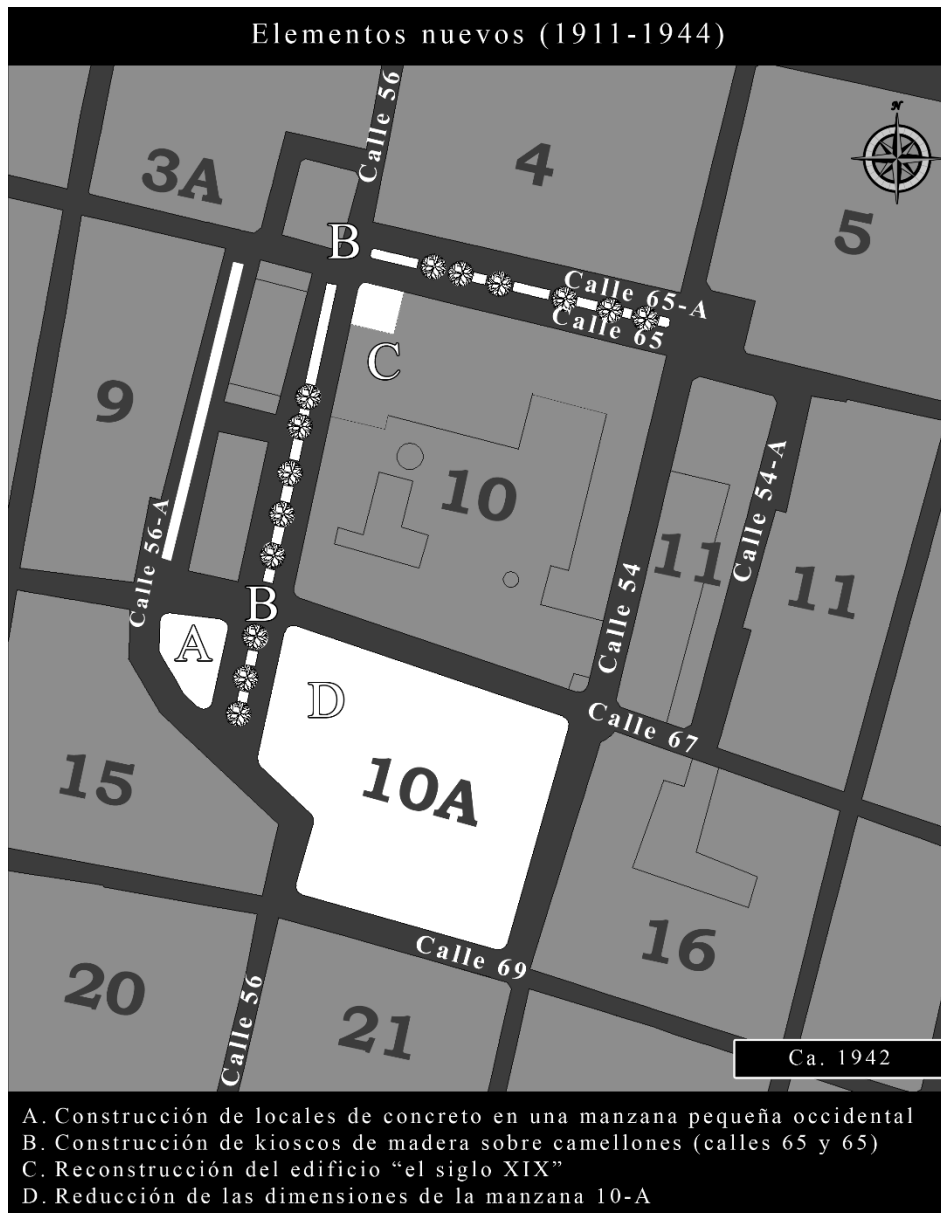
Figura 78. Transformaciones urbanísticas más importantes que acontecieron en esta fase morfogenética.

Esta fase morfogenética se caracterizó por su estabilidad en el desarrollo urbano del área y por la consolidación que alcanzó el ordenamiento urbano impuesto durante la fase anterior (1876-1910). Los únicos elementos que fueron transformados fueron el edificio El siglo XIX, la manzana 10-A y la manzana s/n al sur del segundo mercado Lucas de Gálvez. Asimismo, es importante mencionar el fenómeno del ambulante que ocupó gran cantidad de metros cuadrados en las calles del área de estudio con estructuras hechas de madera y láminas.

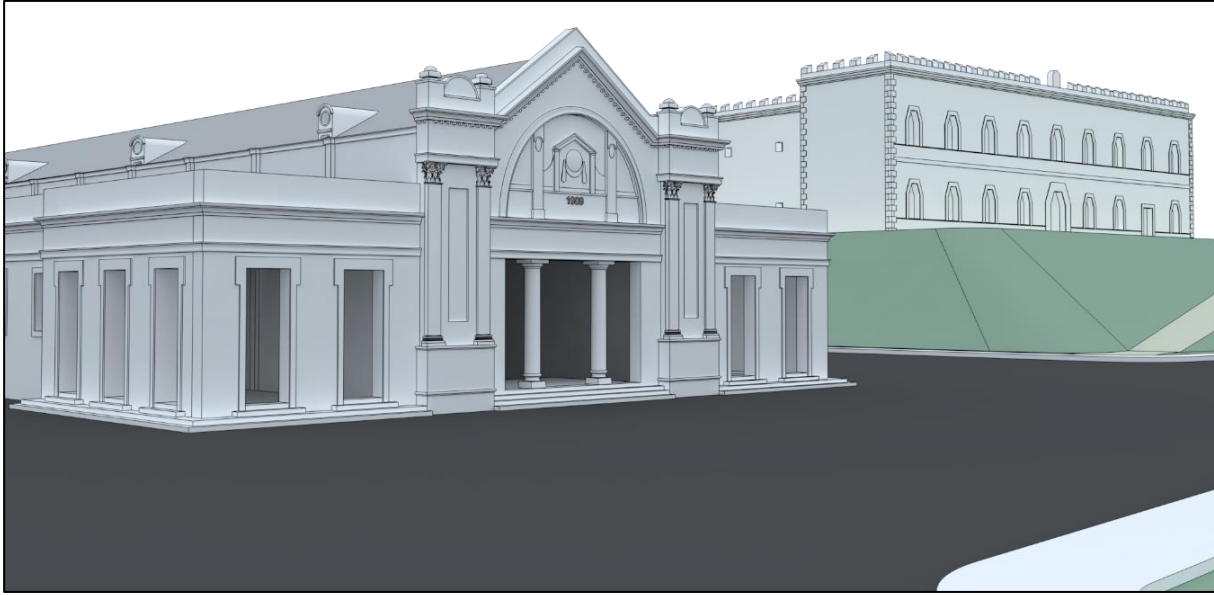
Figura 84. Reconstrucción histórica virtual de la fachada principal del edificio sobre la calle 67, al fondo se observa el Castillo de San Benito en la manzana 10.

Las fachadas norte y sur tenían tres volúmenes principales (ver figura 83), de los cuales dos flanqueaban al central y estaban texturizados con buñas para enmarcar la entrada al edificio. La sección del acceso principal sobresalía ligeramente del paramento del edificio y contaba con dos pilastras de capitel corintio, arquitrabe y cornisa a ambos lados, además en la parte superior era visible la solución del techo a dos aguas. El acceso principal era un claro dividido por dos columnas de orden toscano. En la parte superior del acceso había un arco, cuya decoración eran celosías, un escudo y la fecha 1909 (ver figura 84). Por su parte, los accesos laterales eran de menores dimensiones que el principal y su entrada era un arco de medio punto.

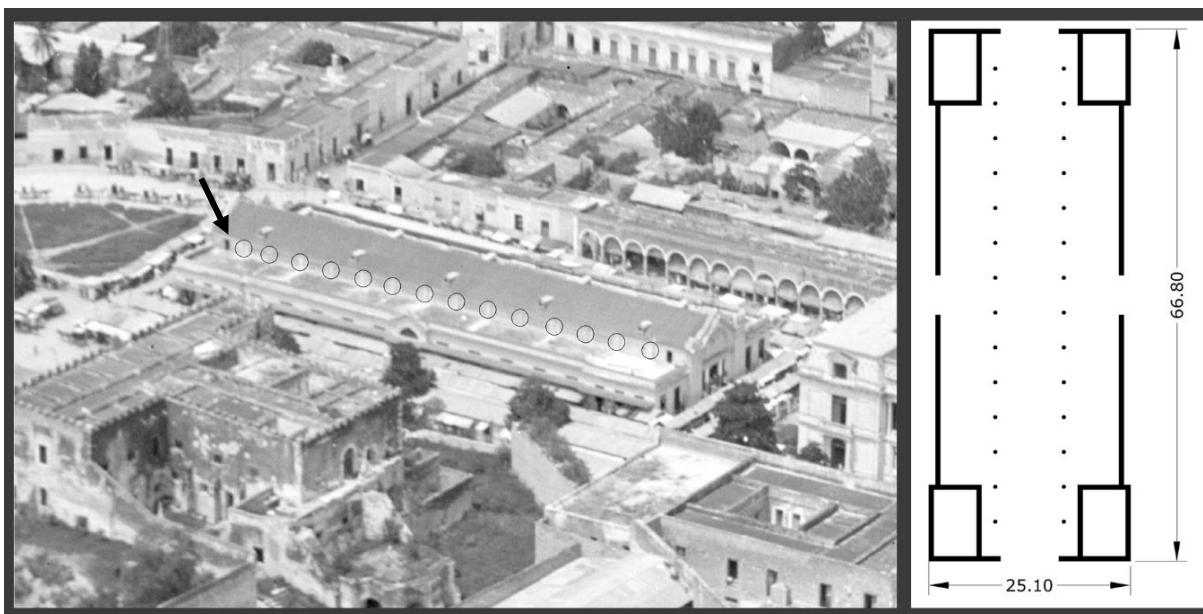
En lo que respecta a la técnica constructiva, probablemente los muros eran de mampostería con grosores entre 40 y 70 centímetros. Los techos de las naves laterales eran de concreto armado con

rieles de *cauville* muy comunes en esa época. La nave central estaba constituida por un techo compuesto de láminas asentadas sobre una armadura probablemente de madera (Espadas, Diciembre de 2002). La nave central estaba sostenida por 28 columnas internas que probablemente disponían la circulación como anteriormente se mencionó. Además, sobre las láminas del techo se coloraron 5 buhardillas en cada una de las aguas

Figura 85. Vista aérea del edificio donde se observa su solución estructural y planta hipotética. La fotografía es una sección de la No. 3R012492 de la Fototeca Guerra. Collage y plano elaborados por el autor.

Dentro del mercado se vendían mariscos y carnes de diferentes tipos, además había giros comerciales variados como misceláneas o cantinas. Es desconocida la distribución interna, sin embargo, las columnas visibles en una fotografía aérea y las medidas obtenidas en la localización del mercado en un plano del SIG Mérida permitieron el dibujo de una planta esquemática (ver figura 85), además de la reconstrucción histórica virtual. De este modo, el interior probablemente se trataba de una planta libre donde la organización interna de los comercios se distribuía alrededor de las columnas, dejando tres pasillos importantes para la circulación. Además, los vendedores se organizaban por medio de mesas, las cuales eran al menos 94, puesto que existe una instancia dirigida al Ayuntamiento que así lo comprueba (ver anexo 7).

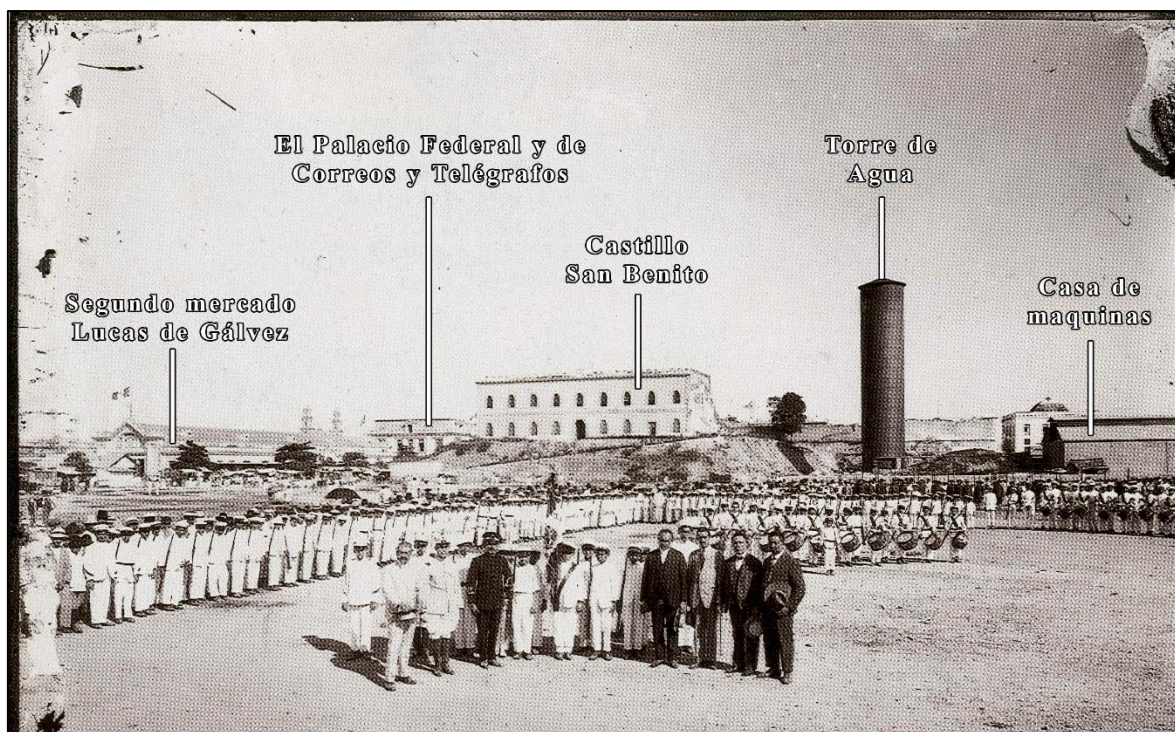
La construcción adjunta ubicada en el costado oriental de la torre servía para almacenar las bombas hidráulicas. Esta casa de máquinas era de “unos 10 metros de ancho por 15 metros de largo, paredes de mampostería y techo con armazón de hierro” (p. 10).

Figura 88. La torre de agua potable y su contexto inmediato. La fotografía fue recuperada del archivo digital de la Secretaría de Desarrollo Urbano y Medio Ambiente del Gobierno del Estado de Yucatán (2014). Anotaciones realizadas por el autor.

Ubicar la torre dentro de la manzana 10 era aparentemente conveniente, porque durante principios del siglo XX dicha manzana contaba con pocas edificaciones, por lo que existía un gran espacio disponible. Cabe destacar que la cimentación tanto de la torre de agua potable como de la casa de máquinas no estaban sobre el antiguo montículo maya como el Castillo de San Benito (ver figura 88). Para construir la torre fue necesario que los trabajadores encontraran la piedra laja, por lo tanto tuvieron que proceder a realizar las excavaciones pertinentes. Al respecto, según The Mérida Yucatán Water Co (1907) “nada de gran interés se encontró al hacer la enorme excavación con excepción de unos restos de paredes ordinarias de cal y canto”. En consecuencia, es importante destacar que no existió una relación directa entre la torre de agua potable y las estructuras de la antigua Ciudadela de San Benito, ya que no se encontraban en el mismo nivel del suelo

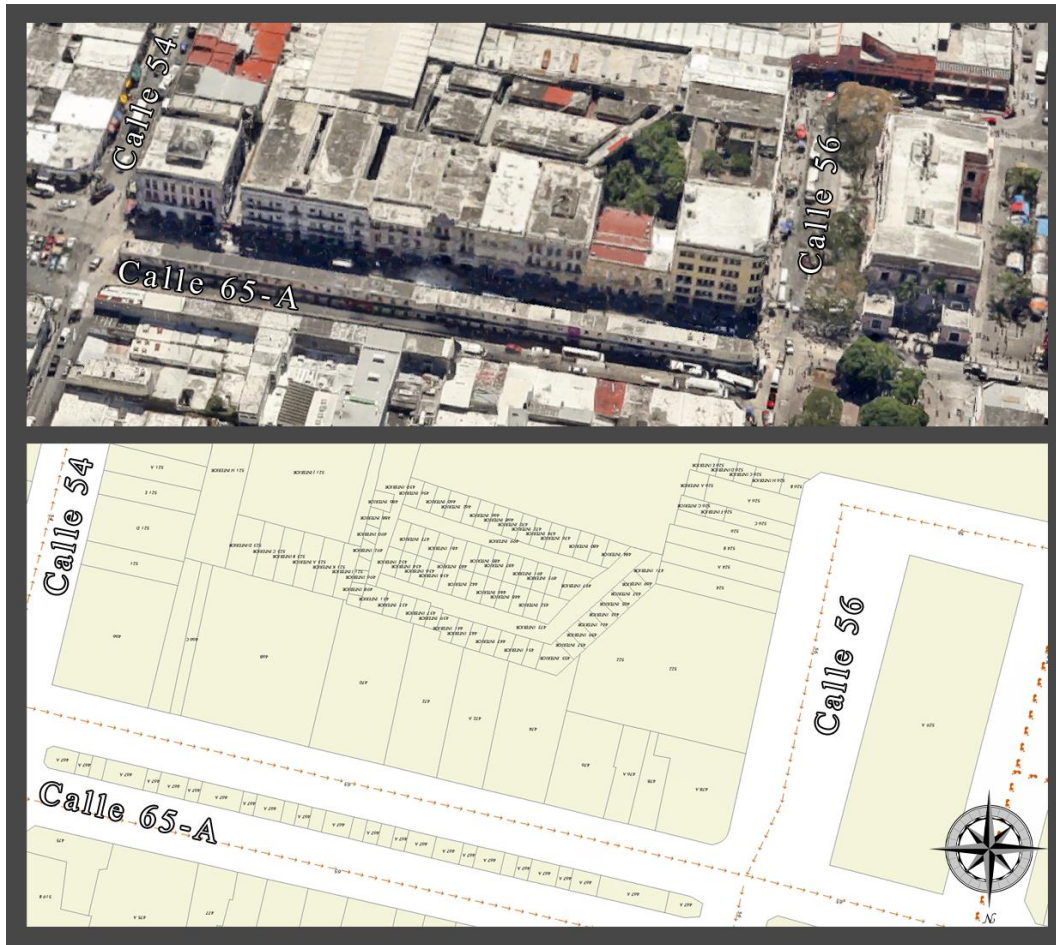
Figura 94. Vista aérea de las fachadas que fueron remodeladas de la primera etapa del Bazar-Mercado y su lotificación actual. Imágenes recuperadas de Google maps 2015 y el SIG Mérida. Collage elaborado por el autor.

Actualmente, los 8 lotes originales de la primera etapa del proyecto Bazar-Mercado se encuentran subdivididos en 12, sin embargo las fachadas de las edificaciones se ha mantenido casi intactas desde principios del siglo XX. Existen seis fachadas diferentes a lo largo de los 12 lotes de la actual sección sur de la calle 65 (ver figura 94). Las fachadas son reconocibles a simple vista por sus soluciones formales, es decir, su ornamentación, disposición de vanos o altura son diferentes, teniendo la más pequeña de 10.50 m y la mayor de 20.50 m de alto. Asimismo, los edificios en cuestión son considerados monumentos históricos por el INAH y son altamente valorados por el Ayuntamiento de la ciudad, aunque, la mayor parte se encuentran en un estado físico lamentable y puede resultar peligroso en un futuro inmediato para usuarios y comerciantes.
