UNIVERSIDAD AUTÓNOMA DE YUCATÁN

FACULTAD DE ARQUITECTURA

TRANSFORMACIONES URBANÍSTICAS DEL ÁREA QUE
OCUPARON LA CIUDADELA DE SAN BENITO Y SU CAMPAÑA EN
MÉRIDA DE YUCATÁN, 1788 – 2015

Tesis presentada por
Julio Misael MAGAÑA-GONGORA
Becario CONACyT No. 293056

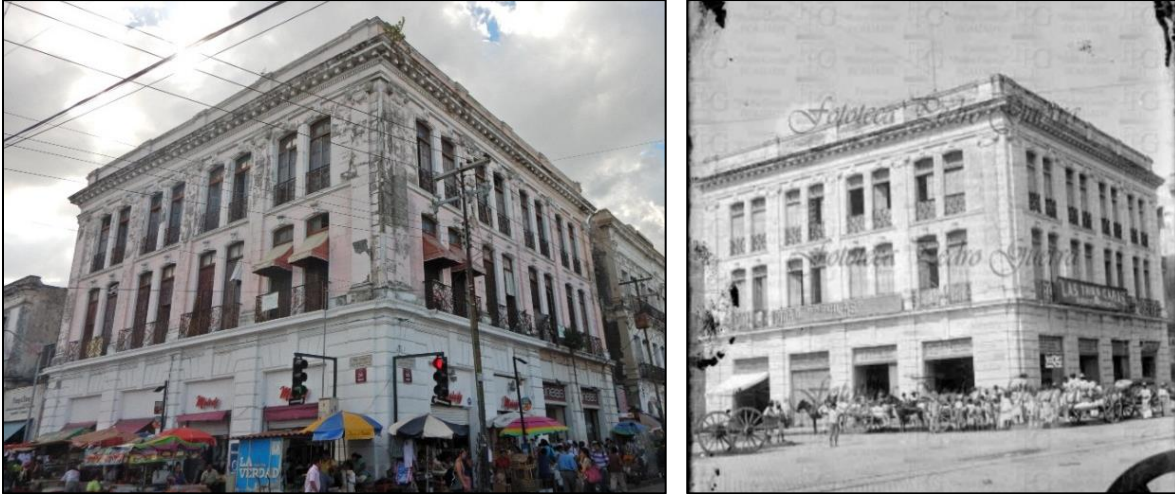
El primer lote analizado se encuentra en la esquina de la calle 54 y 65 y fue el penúltimo edificio en ser remodelado después del incendio de 1903. En el proyecto del Bazar-Mercado el lote No. 29 tiene ahora el número catastral 466. La edificación cuenta con forma cuadrada, tres niveles y una altura aproximada de 15.50 metros (ver figura 95). El primer nivel se distingue por sus cuatro grandes vanos y sus macizos texturizados con buñas, comúnmente usadas en la arquitectura del Porfiriato. Por su parte, los dos niveles superiores son casi idénticos en proporciones y decoración, sus vanos son verticales y están agrupados en pares flanqueados por pilastras de capitel jónico, dando un total de 8 ventanas por costado en cada nivel. La única diferencia física entre los niveles superiores radica en el diseño de sus barandales, en voladizo en el segundo y alineados al paramento en el tercero. La parte superior del edificio está coronada por el arquitrabe, friso y cornisa.

Figura 95. Comparación entre la actualidad y sus primeros años de existencia. La foto de la izquierda fue recuperada del Catálogo en línea de la fototeca Pedro Guerra, No. 2A05256.

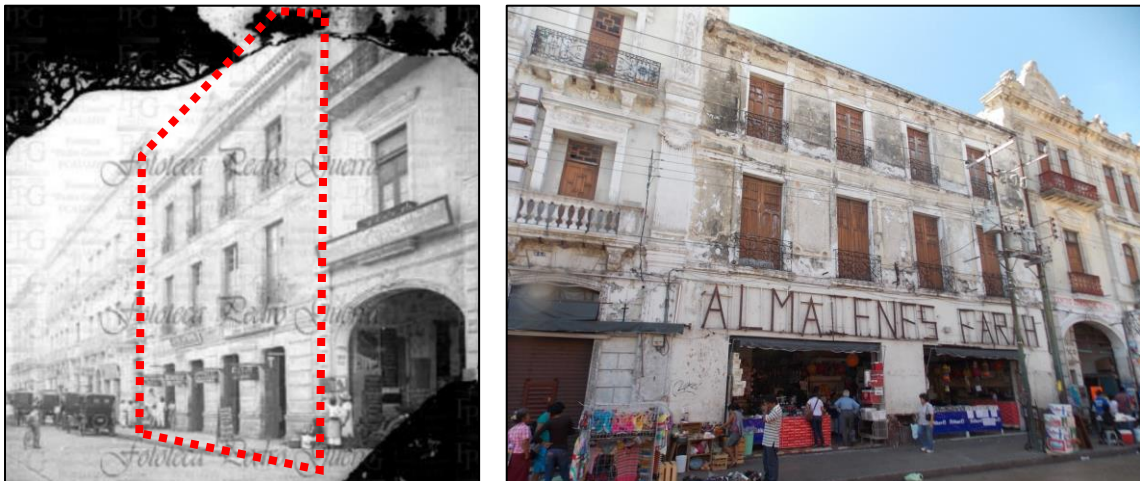
Cabe destacar que fue el primer edificio en ser remodelado después del incendio de 1903 y, también, es el peor conservado de toda la calle 65. No solo ha perdido los vanos originales, además ya no tiene el antepecho de balaustrada y el escudo que coronaban su parte superior (ver figura 97). Estas modificaciones, en conjunto con otras, han fomentado la imagen de abandono y suciedad de la calle 65.

Figura 97. Por medio de la fotografía de su fachada a principios de siglo, se manifestó que los vanos del primer nivel fueron modificados y que perdió el antepecho balaustrado. Fotografía recuperada del catálogo en línea de la fototeca Pedro Guerra No. 2A05095.

El lote número 32 del antiguo proyecto Bazar-Mercado es ahora el número catastral 470. El edificio en este lote tiene una altura de 12.50 metros aproximadamente, por lo tanto es menor a las construcciones colindantes. Originalmente, la edificación tenía 4 puertas en el primer nivel, pero ahora se han transformado en dos grandes claros. Al igual que las edificaciones anteriormente descritas, la ornamentación de sus vanos va cambiando por cada nivel, siendo el tercero el más complejo.

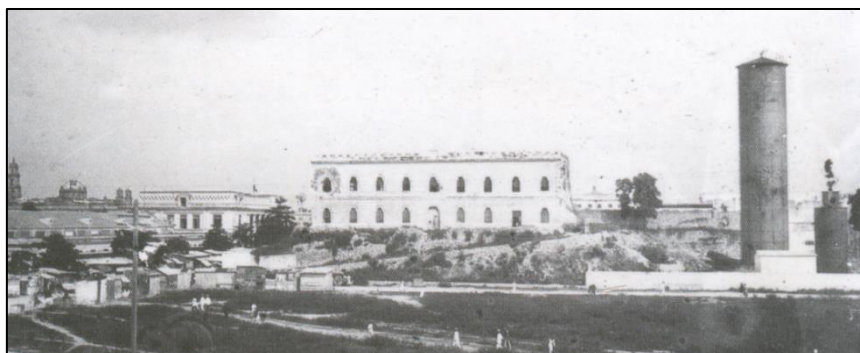
Figura 100. Imagen urbana del sur del área de estudio con el Castillo al centro de la imagen. Fotografía de ca. 1930, donada por la Secretaría de Desarrollo Urbano y Medio Ambiente del Gobierno del Estado de Yucatán.

Por lo tanto, el edificio llamado Castillo de San Benito en la manzana 10-A era en realidad la remodelación de una sección de la Ciudadela de San Benito (ver página 202). Las características físicas y funcionales que rodearon a esta edificación hasta su destrucción en *ca.* 1950 formaron parte

importante de este período histórico, por lo tanto se incluyeron los resultados de su análisis en esta fase morfogenética, a pesar que su transformación ocurrió en el siglo XIX.

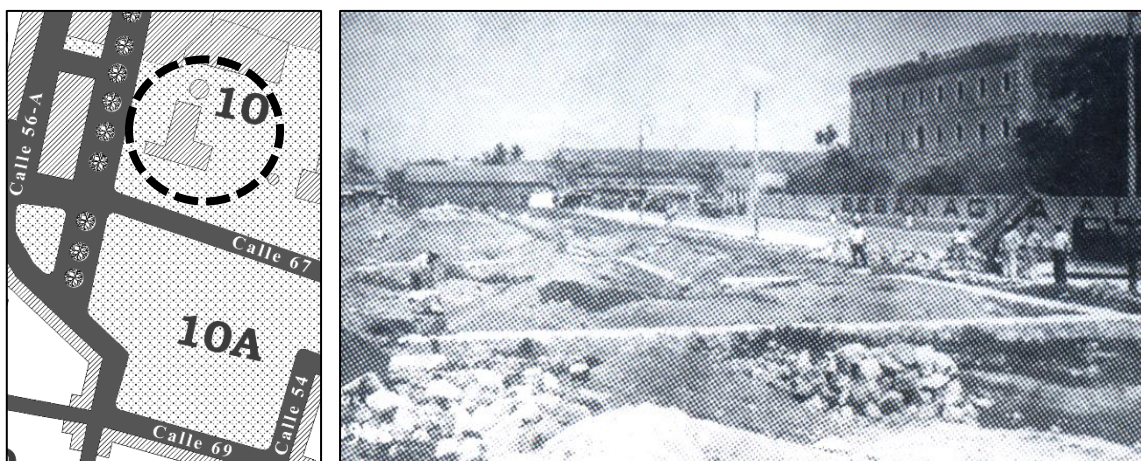
Por medio de la localización espacial del plano de Llobet de 1788 en el plano SIG Mérida y técnicas fotogramétricas en los indicios gráficos registrados en el presente trabajo, se obtuvieron algunas características físicas del Castillo. De esta manera, se reveló que el paramento de su fachada principal tenía un remetimiento de aproximadamente 27 metros con respecto a la acera de la manzana 10. Era un volumen que tenía 41 metros (49 varas) de largo, 38 metros (45.50 varas) de ancho y 12.50 metros (15 varas) de alto aproximadamente. Al ubicarse sobre una sección del antiguo montículo maya de aproximadamente 8 metros, su altura final con respecto al nivel de la calle 67 llegaba a un total de 20 metros (ver figura 101). Una altura muy similar a la remodelación del edificio siglo XIX, aunque menor a los 33.50 metros de la torre del Agua Potable.

Figura 101. Ubicación y vista lateral del Castillo mientras se construía el Centro Educativo Felipe Carrillo Puerto. Fotografía del año ca. 1944 recuperada de Novelo (2001). Plano elaborado por el autor.

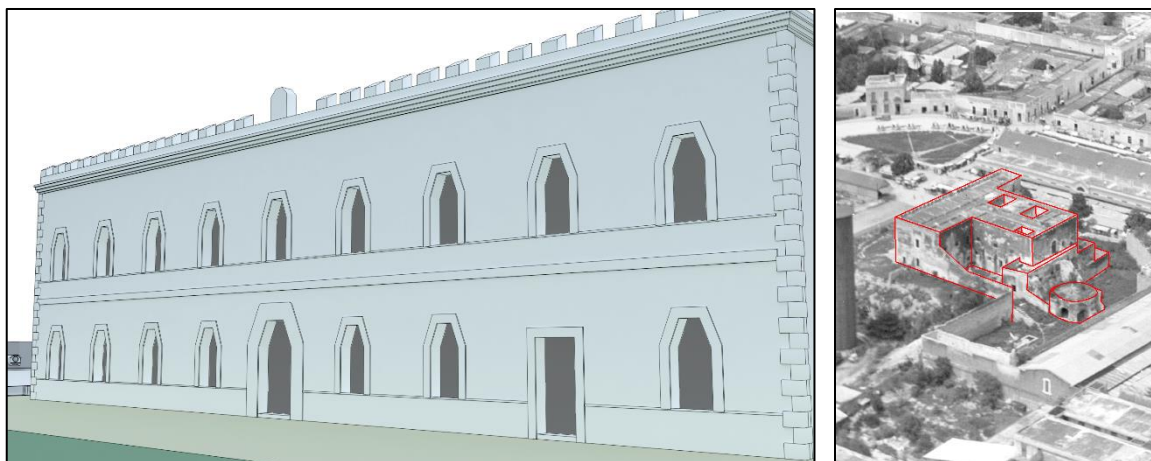
Figura 102. Fachada principal y vista aérea del edificio. Reconstrucción histórica virtual elaborada por el autor y sección de la Fotografía No. 3R012492 de la fototeca Guerra.

Cabe destacar que el Castillo de San Benito contaba con una noria al norte, de una forma física similar a la que se encuentra en el convento de Sisal actualmente. Era un volumen cilíndrico sostenido

por ocho arcos de medio punto con grandes contrafuertes y una bóveda semiesférica. La noria también se encuentra en el plano de Llobet, entonces probablemente funcionó desde la época colonial.

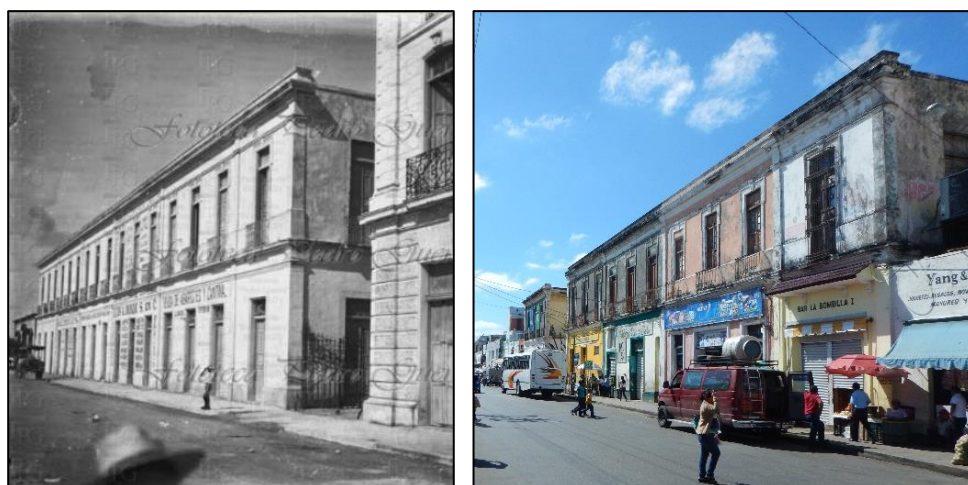
Figura 108. Izquierda, fachada de principios de siglo, fotografía recuperada del Catálogo en línea de la fototeca Guerra No. 2A08124. Derecha, Estado actual del conjunto, nótese al fondo la sección que se desplomó en el año 2014.

características físicas, por lo tanto deben ser considerados como un conjunto y no una serie de edificios independientes. Al igual que las otras dos etapas, tiene dos niveles y un número determinado de vanos se repite por nivel. Si observamos las pilastras del conjunto original de derecha a izquierda (ver figura 107), el primer lote solo tiene una puerta con encuadre sencillo en el primer nivel y una ventana con antepecho de herrería en el segundo. Los otros cinco lotes tenían originalmente tres vanos por nivel y de igual manera, en el primero la ornamentación era sencilla y en el segundo más compleja. Actualmente, los vanos del primer nivel se encuentran totalmente transformados en todos los lotes, aunque el lote que se desplomó en 2014 (ver página 77) volverá a tener sus proporciones originales.

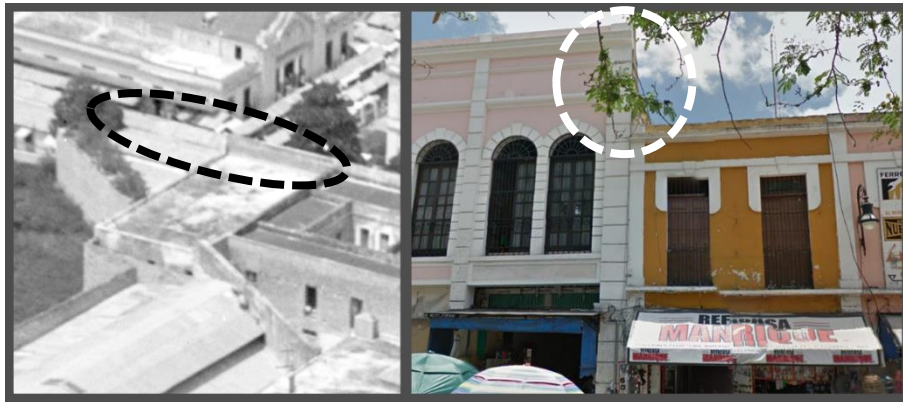
Figura 112. Diferencia de alturas en las construcciones. En la fotografía de ca. 1936 (izquierda) se aprecia la misma altura en todos los lotes de la segunda etapa del Bazar-Mercado, situación que no ocurre actualmente. Collage elaborado por el autor.

Los lotes actuales con los 524, 524-A y 524-B del catastro conforman el grupo intermedio y sus construcciones tienen un diseño de fachada que destaca entre toda la segunda etapa. Su fachada

cuenta con pilastras y arcos de medio punto con ornamentación de almohadillado, cuya disposición divide la fachada en tres secciones. Esta división es aprovechada en la actualidad para tener tres comercios diferentes y, probablemente, así fue diseñado originalmente. El primer nivel tiene claros que abarcan el espacio entre pilastras y el segundo nivel tiene 2 ventanas con arcos de medio punto entre las mismas. Por último, es importante recalcar que el aspecto físico del tercer grupo de la segunda etapa del Bazar-Mercado es desconocido y en el presente trabajo solo se localizó una fotografía de su forma original. De este modo, solamente es posible afirmar dos hechos: ha sido transformado radicalmente al observar la diferencia de alturas en la fotografía aérea (ver figura 112) y, probablemente, fue el último lote en adquirir una construcción debido a su cercanía con la muralla de la ex-Ciudadela.

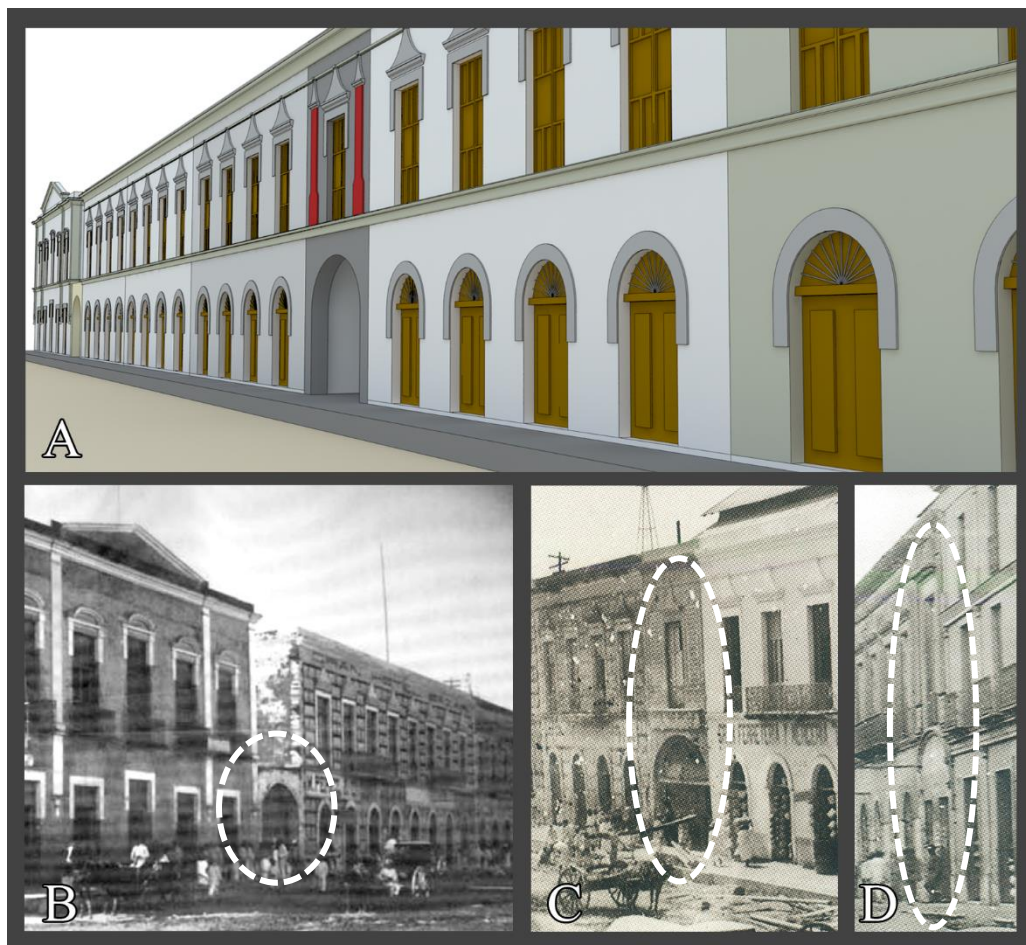
Figura 119. Reconstrucción histórica virtual de la primera etapa del Bazar-Mercado y detalle de sus accesos en los años Ca. 1890 – Ca. 1902. B= acceso lateral (oriente), C= acceso central y D= acceso lateral (occidente).

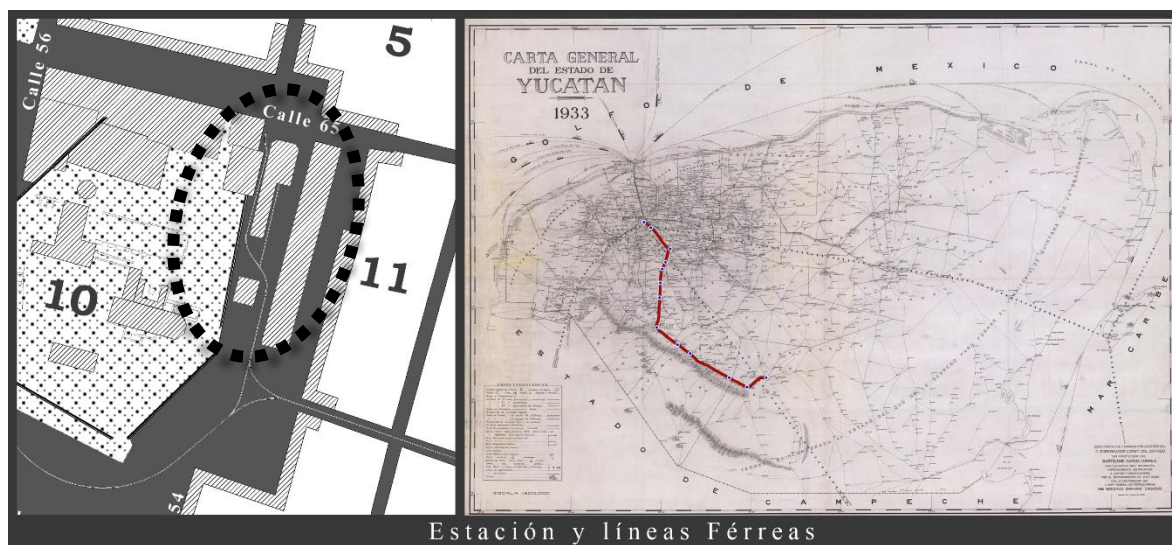
Figura 121. Derecha, plano elaborado por el autor con la ubicación de la estación en *ca.* 1899. Izquierda, líneas férreas de Mérida a Peto en 1933, plano recuperado de la Mapoteca Orozco y Berra No. 10626-CGE-7264-A.

peatonal y, probablemente, también para el tránsito vehicular, aunque con mucha dificultad por la presencia del antiguo montículo y la falta de pavimentación. La estación del ferrocarril se ubicaba al noreste del área y estuvo en funcionamiento desde 1878 hasta ya finalizado el Gobierno de Porfirio Díaz en 1912 (Piedad, 2012), aunque las líneas ferroviarias que conectaban Mérida con otros municipios siguieron en funcionamiento muchos años después (ver figura 121).

Desde 1878, las líneas ferroviarias se fueron construyendo por tramos en un proceso lento y gradual, empezando con el tramo Mérida - Kanasín. Cinco años después de su inauguración (1883) las líneas férreas ya tenían 50 kilómetros en operación y seguían avanzando. Para el final del siglo XIX, la línea férrea tenía estaciones en Mérida, Kanasín, Acanceh, Tecoh, Lepán, Xcanchankán, Hunabchén, Ticul, Oxkutzcab, Akil, Tekax, San Antonio y Tzucacab (“Memoria que contiene datos históricos...”, 1899) y posteriormente en la comisaría de Xoy. Posteriormente en *ca.* 1903, 25 años después de la construcción de la estación en Mérida, las líneas férreas tuvieron una longitud de aproximadamente 160 kilómetros con destino al municipio de Peto.

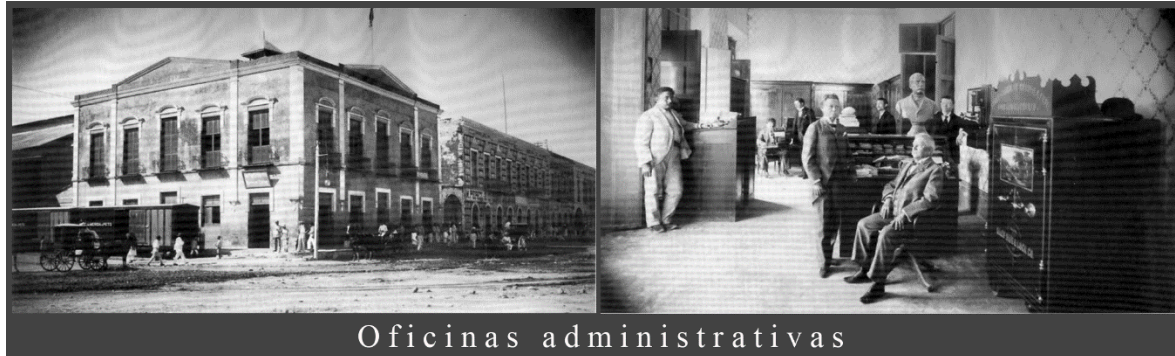
Figura 123. Exterior e interior del edificio administrativo de la estación del ferrocarril Mérida-Peto en el lote 29 de la primera etapa del Bazar-Mercado. Fotografías recuperadas del archivo "Memoria que contiene datos..." (1899).

Por su parte, las oficinas administrativas estaban ubicadas en el lote de esquina de la primera etapa del Bazar-Mercado por las calles 65 y 54 (ver figura 123). Debido a la poca información de almacenes solo se pueden hacer algunas hipótesis de su distribución dentro del área de la Campaña (ver apéndice H). El más grande de todo este complejo ferroviario se ubicaba al sur de las oficinas administrativas. Los demás almacenes, junto con los talleres del complejo ferroviario, se distribuían

sobre la Campaña de la ex-Ciudadela alrededor del cuerpo principal. Principalmente, los almacenes temporales estaban al oeste y los talleres de resguardo y mantenimiento de la maquinaria al este, enfrente de los Portales de Pescaderías.

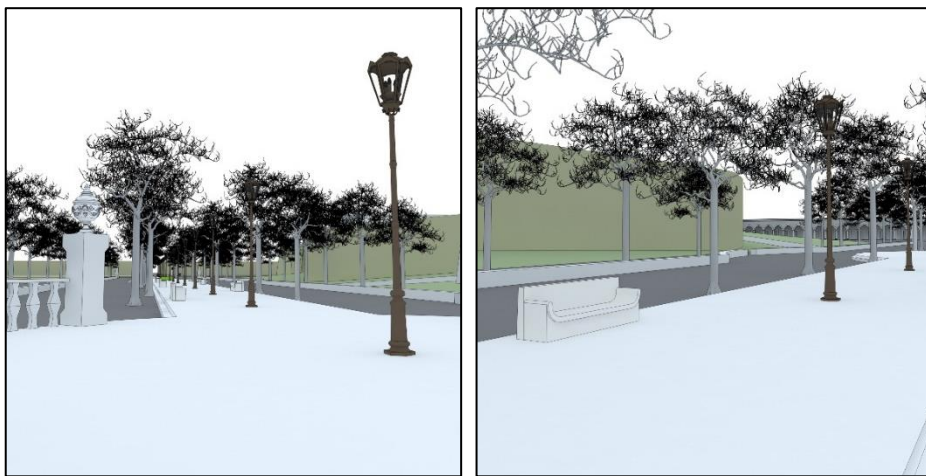
Figura 134 Camellón de la Alameda. Vista desde la glorieta occidental hacia la actual calle 54-A (Izquierda) y vista desde del camellón central hacia la actual calle 56-A (Derecha). Reconstrucciones históricas virtuales elaboradas por el autor.

Con respecto a la ornamentación de la Alameda, Espadas (Noviembre de 2005) cita nuevamente la carta de Benito Pérez Valdelomar al mencionar que se colocaron en “la entrada y salida de la calle principal con cuatro jarrones sobre sus respectivas bases... las calles de los costados con dos pirámides por ahora, pues deben ser cuatro. Dichas pirámides tienen sus colgantes de hojas de laurel” (p. 7). Por medio de estos indicios y el plano de 1865 fue posible inferir como era el sistema vial del paseo (ver figura 133) y tener una idea general de las características físicas y ornamentales de la Alameda, aunque sea mediante una combinación de elementos anacrónicos (ver figura 134 y 135).

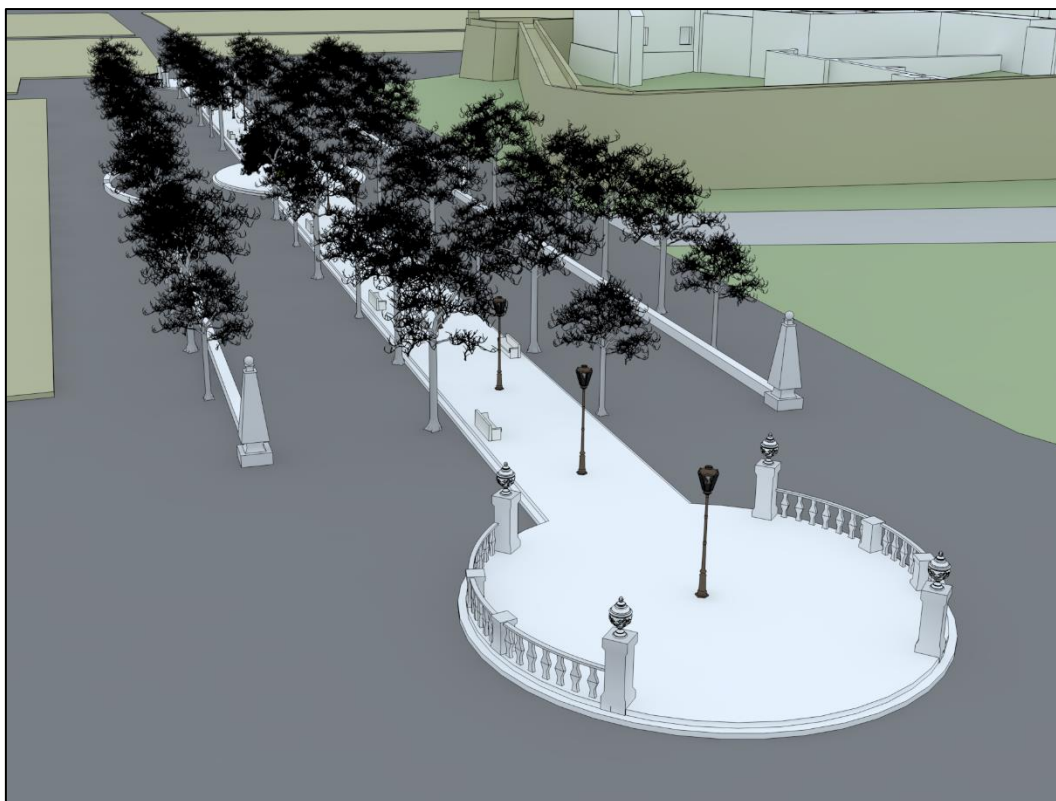
Figura 135. Vista aérea de la Alameda según los indicios registrados. Reconstrucción histórica virtual elaborada por el autor.

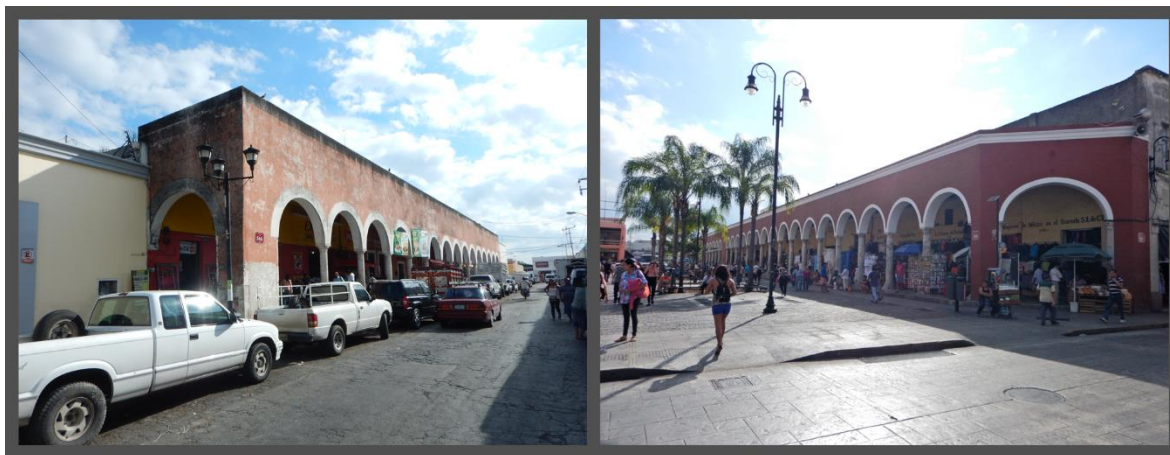
Figura 139. Estado actual de ambos Portales. Nótese que los Portales de Granos tienen una calle peatonal, vegetación, estampados de concreto en las vialidades y la pintura es mejor.

Es importante mencionar que los Portales que todavía existen no son los originales que fueron construidos durante las reformas Borbónicas, porque en el presente trabajo se registraron dos reconstrucciones importantes. Por un lado, la cubierta de los Portales de Granos fue demolida totalmente en 1871 por parte del Ayuntamiento de Mérida con la Justificación del mal estado de conservación y, por ende, el peligro que representaba para los usuarios. Por otro lado, los Portales de Pescaderías fueron completamente reconstruidos en el año 1985 debido a su mal estado de conservación, al igual que los de Granos. Su reconstrucción fue completamente nueva, por medio de muros de block y cubierta de vigueta y bovedilla, aunque, se coloraron unos rollizos en la parte inferior de la cubierta para simular el sistema constructivo antiguo. La constancia de ambos hechos son el juicio de amparo de la Señora Fidelia Quijano de 1872 y un registro fotográfico de la Secretaría de Desarrollo Urbano y Medio Ambiente del Gobierno del Estado de Yucatán (ver apéndice J).

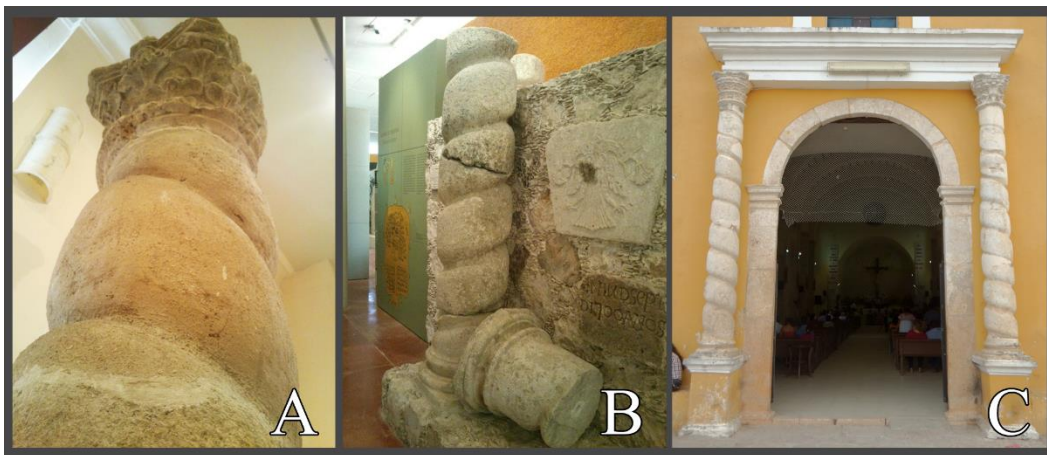
Figura 146. Columnas de la iglesia de San Francisco que fueron registradas para el presente trabajo. A= Museo de la ciudad, B= Museo de Dzibilchaltún y C= Iglesia de Acanceh.

Ahora bien, la estructura arquitectónica más antigua y más importante de toda la Ciudadela era la iglesia de San Francisco, cuyo acceso principal se ubicaba al oriente de la plaza principal (U en la figura 143). Por medio de indicios fotográficos y los planos de Villa Juana y Llobet, se observa que los gruesos muros sostenían una sola nave de planta rectangular con aproximadamente 46 metros de largo y varias capillas laterales adosadas en sus muros, las cuales son descritas por Cogolludo (1867, pp. 340-341). Debido a la solución formal representada en plano, es posible que el ábside estuviera coronada por una bóveda vaída, la cual era una solución estructural bastante común en las iglesias franciscanas. Por medio de técnicas fotogramétricas, se obtuvo que la portada de piso a campanario tenía aproximadamente 19.50 metros de altura, por lo que era la estructura más alta de toda la Ciudadela. Cabe destacar que los cálculos fotogramétricos tomaron como base la altura de las columnas salomónicas que actualmente se encuentran en el Museo de la Ciudad, el Museo de Dzibilchaltún y las que flanquean la portada de la iglesia de Acanceh, las cuales muy probablemente pertenecían a la Ciudadela y fueron llevadas posteriormente a aquella iglesia (ver figura 146).

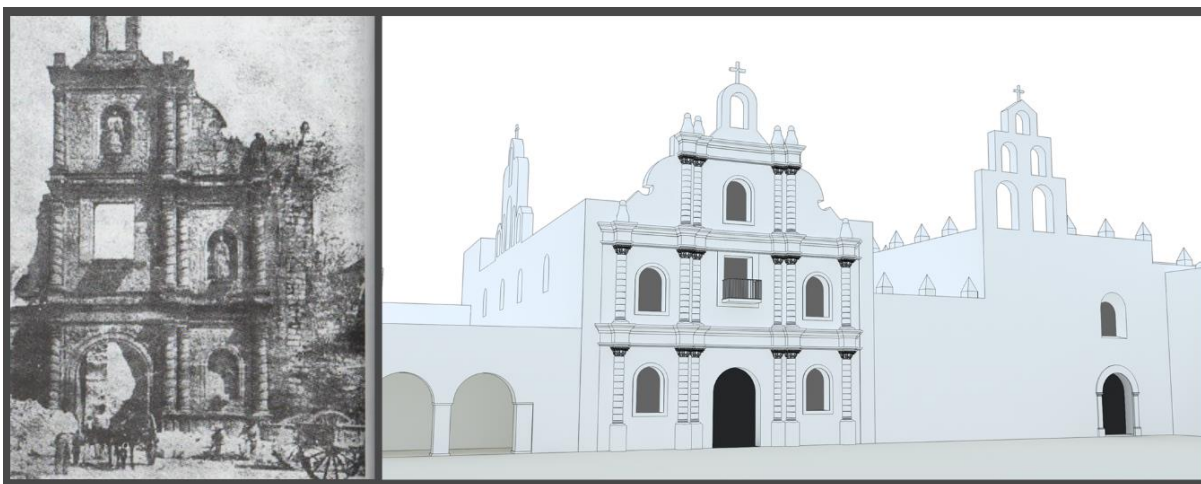
Figura 147. Fotografía de las ruinas de la portada tomada de Alcalá (1998) y vista del acceso al claustro, la iglesia de San Francisco y el acceso lateral de la parroquia de San Cristóbal. Reconstrucción histórica virtual elaborada por el autor.

Por medio de las fotografías de la portada de la iglesia de San Francisco en ruinas, fue posible observar que era de tipo retablo con tres niveles separados por cornisas. De esta manera, al centro del nivel inferior se encontraba el acceso principal flanqueado por cuatro columnas salomónicas y dos nichos donde había estatuas de Santos también flanqueados por dichas columnas. El segundo nivel tenía una ventana rectangular con balcón y antepecho que pertenecía a un coro alto. Al igual que la entrada, el balcón era flanqueado por cuatro columnas salomónicas y dos nichos. El tercer nivel solo tenía un nicho en la parte central flanqueado por otras cuatro columnas y estaba coronado con un campanario. La parte superior de las columnas salomónicas del segundo y tercer nivel estaban rematadas por flameros o vasos. Asimismo, por medio de los planos de Llobet y de Villa Juana se observa que la portada de la iglesia de San Francisco, la entrada hacia el claustro y el costado lateral de la parroquia de San Cristóbal se alineaban en un mismo eje (ver figura 147).

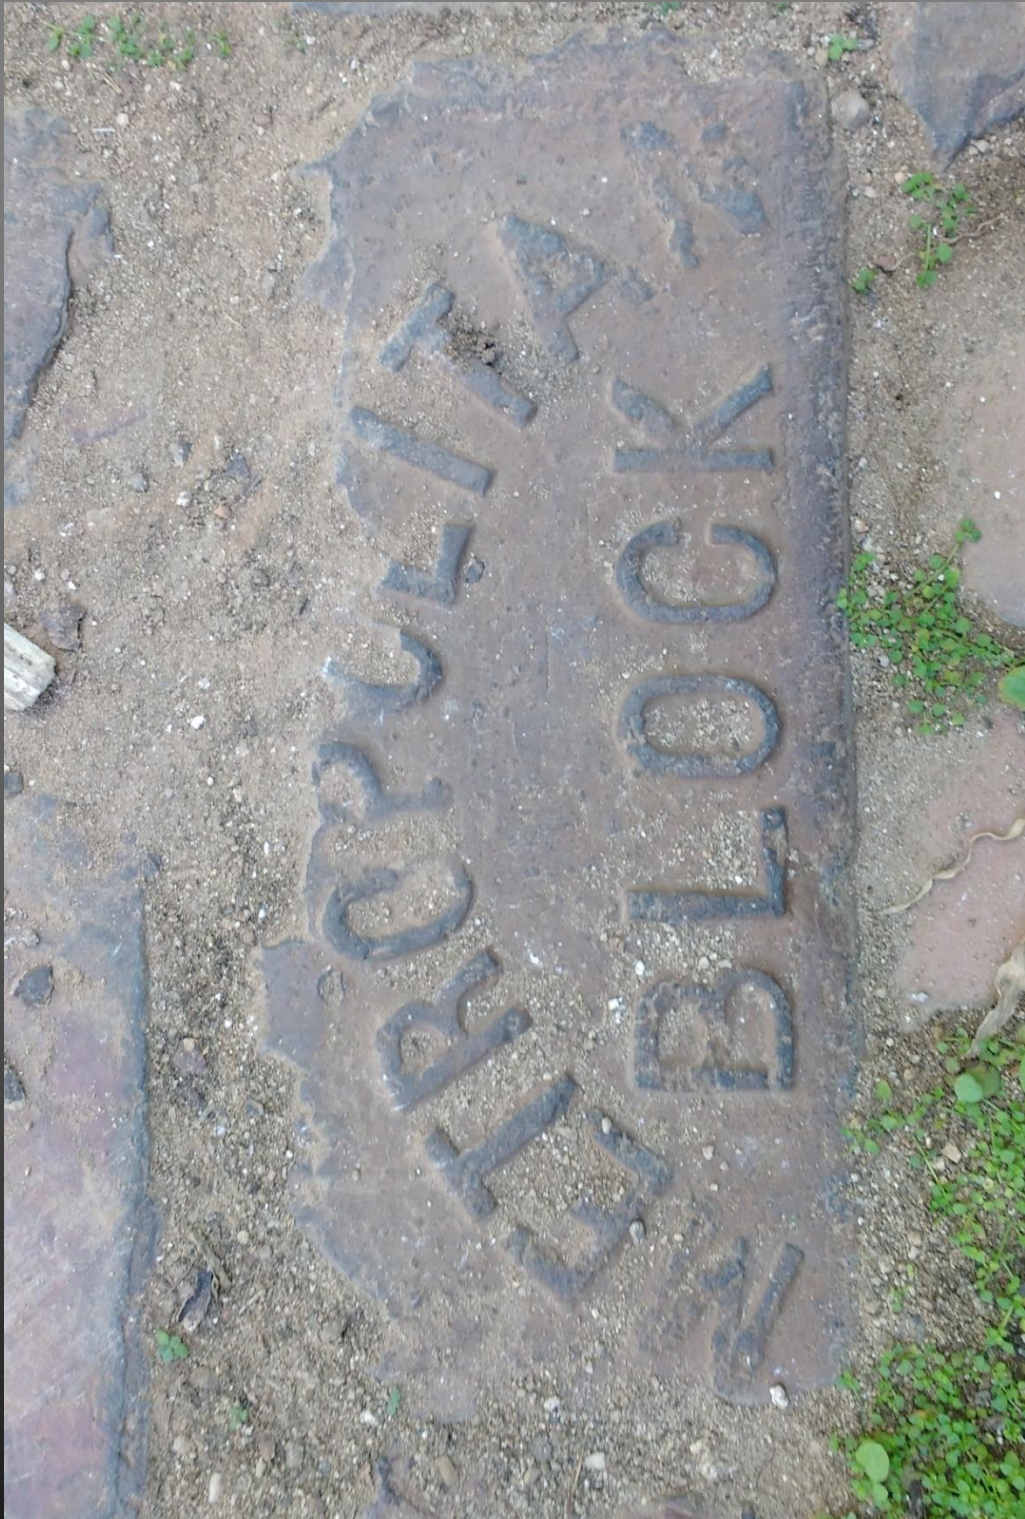
Adoquín en el cual se observan las palabras Metropolitan Block.

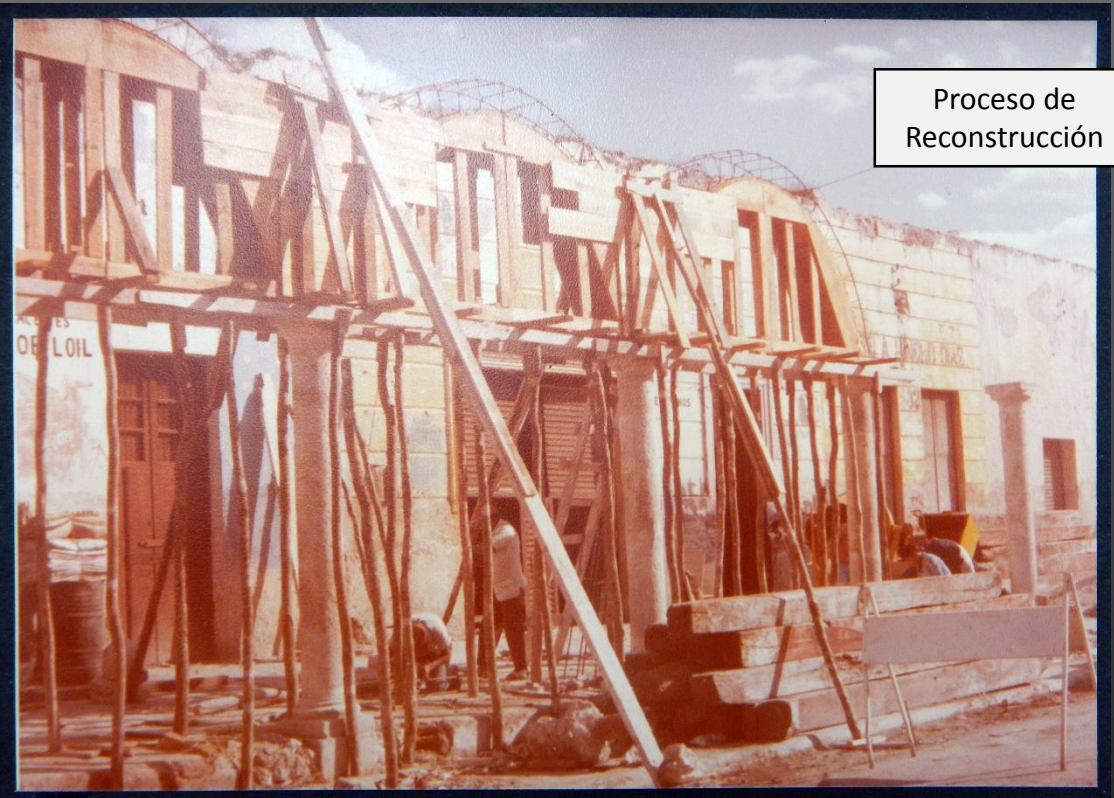
Fotografías del Archivo de SEDUMA que muestran la reconstrucción de los Portales de Granos.

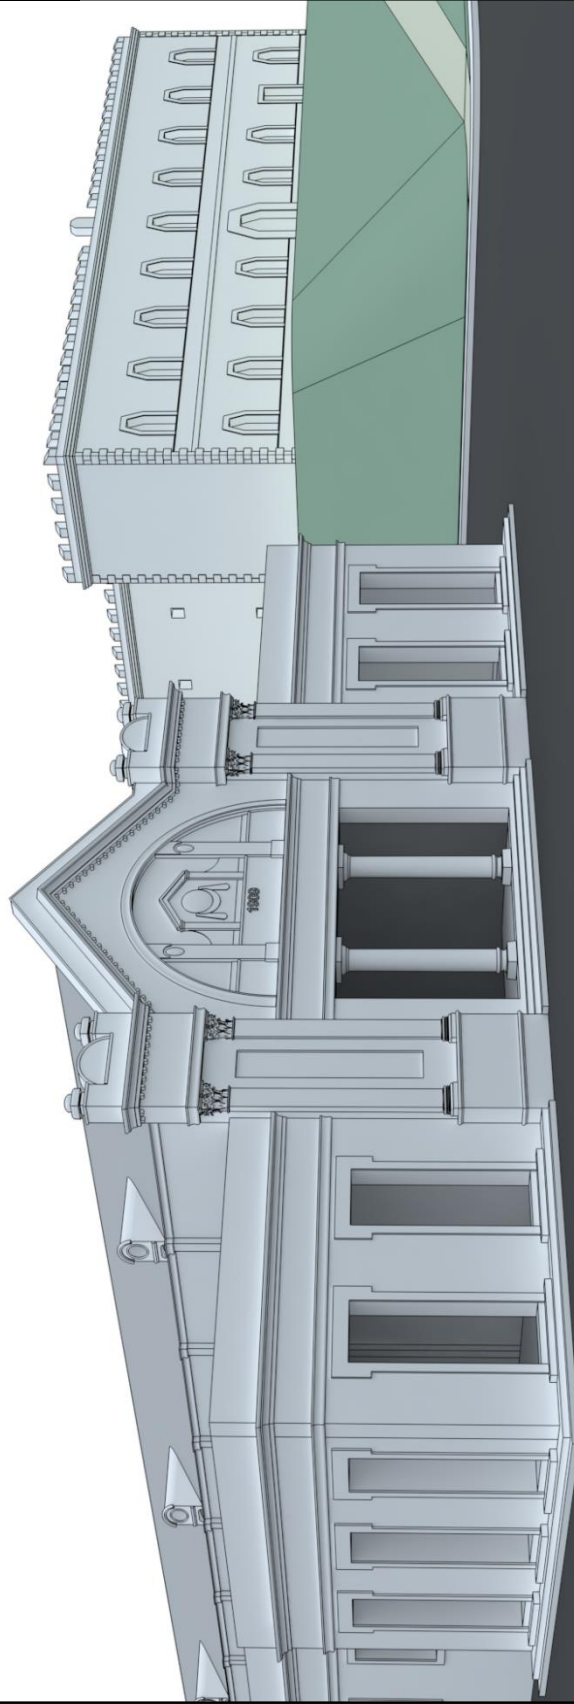
Reconstrucción histórica virtual de la calle 67 por 56-A en ca. 1910.
