UNIVERSIDAD AUTÓNOMA DE YUCATÁN

**“EVALUACIÓN DE LOS RIESGOS LABORALES
EN UNA OBRA DE CONSTRUCCIÓN”**

TESIS

**EN OPCIÓN AL GRADO DE
MAESTRO EN INGENIERÍA
OPCIÓN CONSTRUCCIÓN**

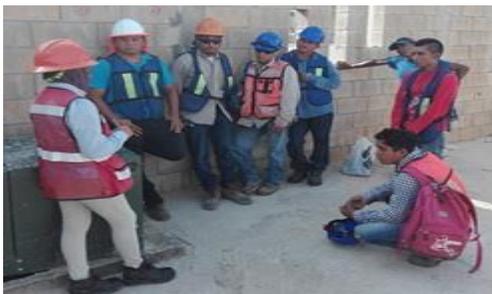
Figura 2.- Plática introductoria sobre seguridad laboral a obreros nuevos antes de acceder a la obra.

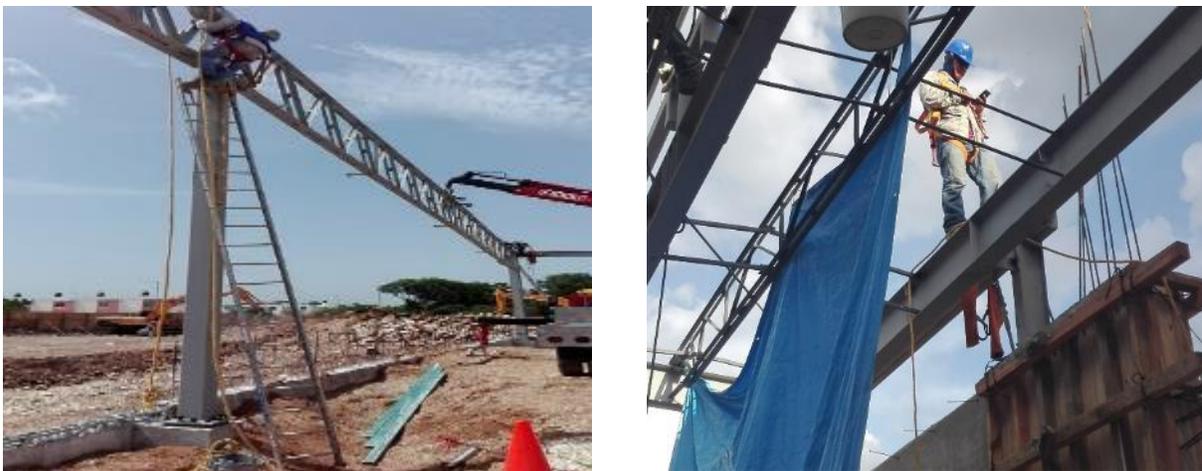
En el caso de la obra estudiada en esta investigación, se pudo observar a trabajadores que subían y bajaban las escaleras sin anclarse e incluso, en algunas ocasiones, caminando tramos largos sobre las vigas metálicas. Para prevenir este incidente se recomienda que, además de usar el equipo básico de protección personal, hay que revisar que el arnés y el equipo para trabajo en altura estén en buenas condiciones; al subir escaleras el trabajador se debe de ir anclando a la escalera conforme va subiendo; al estar sobre la estructura metálica, el trabajador debe de estar anclado en todo momento y no debe de hacer recorridos de tramos largos sobre la estructura metálica; es muy recomendable que los trabajadores cuenten con un sistema de señas para poder comunicarse entre ellos estando en las alturas y también para poder comunicarse con el operador de la grúa que se encuentra a nivel de piso; las escaleras para el ascenso y el descenso deben colocarse sobre una superficie lo más plana y rígida posible y deben ser revisadas antes de su uso, la escalera debe de sobresalir mínimo 90 cm por arriba del nivel de trabajo en altura y deben de estar amarradas o fijadas tanto en su parte superior como inferior; además, se debe prohibir el transporte de cargas durante el ascenso y el descenso de la escalera, y las escaleras no deben de ser empatadas con ningún otro elemento con tal de alcanzar el nivel de altura, y no debe de ascender y descender de ella más de una persona al mismo tiempo (véase la Figura 3).

Figura 3.- Obrero intentando descender de una escalera mal colocada y que no cumple con lo requerido para un trabajo en altura, y obrero utilizando su celular mientras está en las alturas.

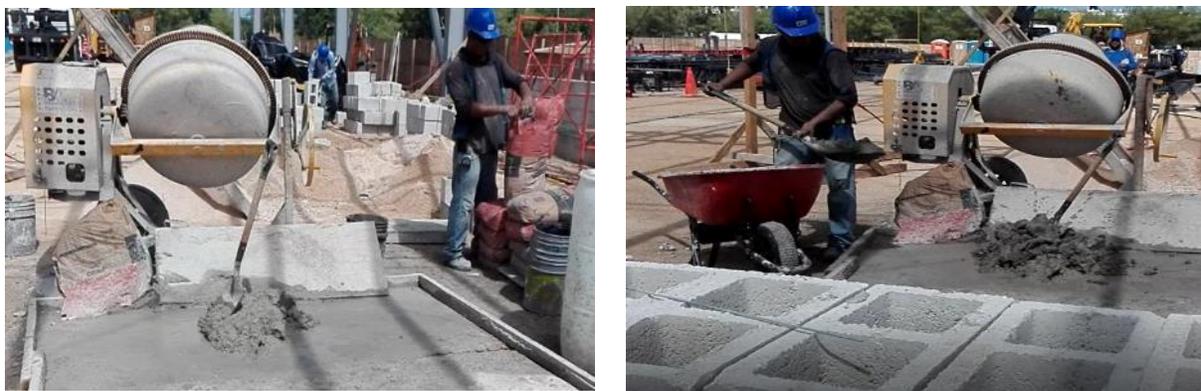
En el caso de esta obra estudiada, el incidente de lesiones o enfermedades por trabajar en contacto con el cemento llegó a ocasionar en los trabajadores ampollas, y resequedad y agrietamiento en la piel de las manos. Por otra parte, el incidente de enfermedades por trabajar en contacto con la fibra de polipropileno llegó a ocasionar alergias en la piel. Para prevenir estos incidentes, se recomienda que todo el personal que entre en contacto con el concreto, el cemento y la fibra de polipropileno debe utilizar guantes, gafas, mascarilla y ropa adecuada que cubra brazos y piernas en su totalidad. Véase las figuras 4 y 5.

Figura 4.- Obrero expuesto al contacto con el cemento por no usar guantes y tener los brazos al descubierto.

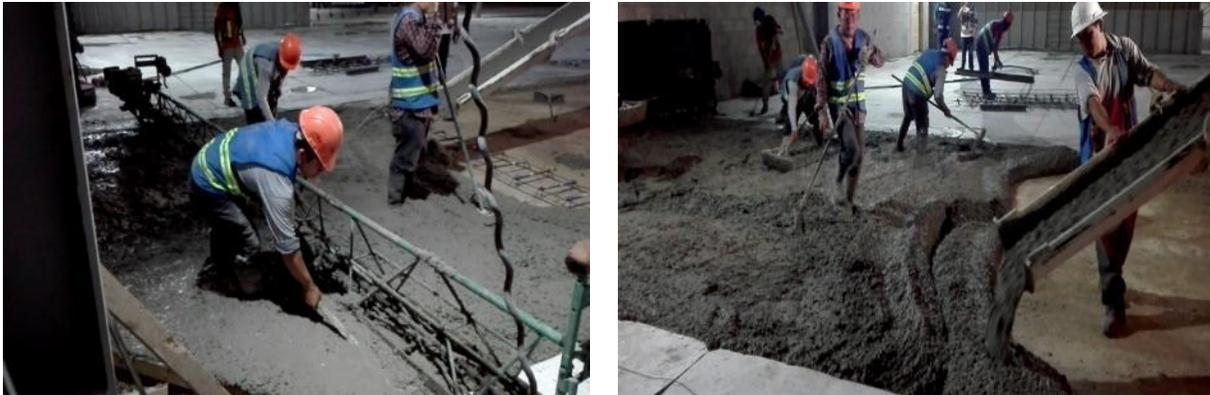
Figura 5.- Obreros expuestos al contacto de concreto con fibra de polipropileno por no usar guantes y tener los brazos al descubierto.

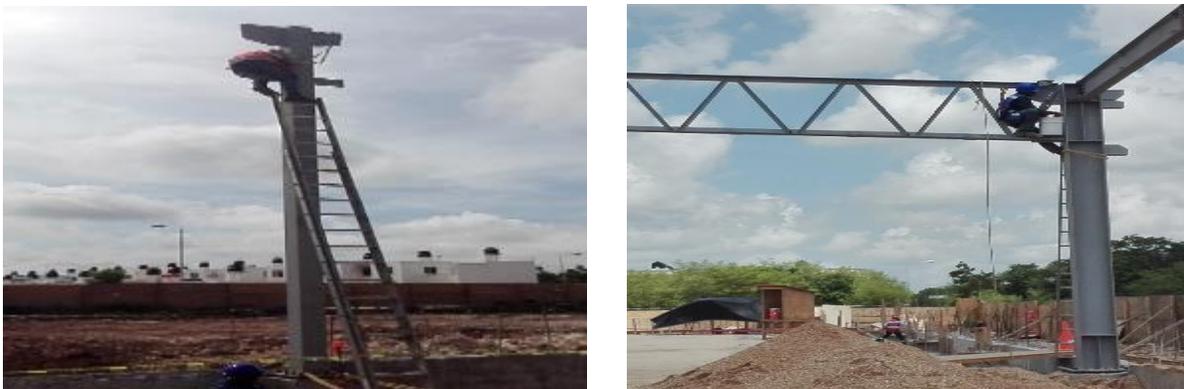
Adicionalmente, el incidente de lesiones ergonómicas por trastornos musculoesqueléticos se puede controlar o prevenir si se tratan a tiempo y se modifica el método para realizar el trabajo. En caso contrario, a la larga puede terminar volviéndose una lesión crónica que podría llegar a ser el inicio de una incapacidad permanente para el trabajador. Véase la Figura 6.

Figura 6.- Posturas forzadas observadas directamente en obra durante el montaje de la estructura metálica.

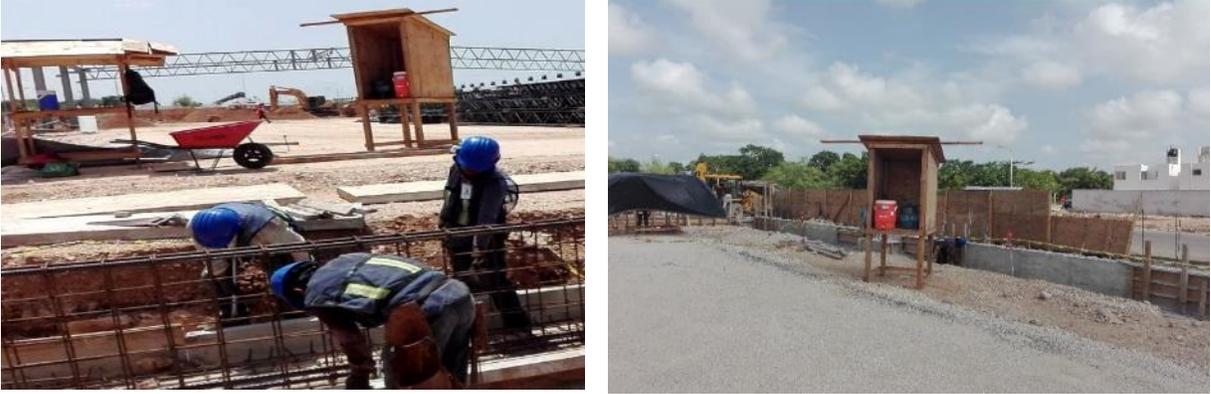
Figura 7.- Punto de rehidratación con agua y/o suero electrolit.
