**UNIVERSIDAD AUTÓNOMA DE YUCATÁN**

**“Comportamiento a cortante de muros confinados de  
CCA: Evaluación del daño”**

**TALLER DE INVESTIGACIÓN III**

**OPCIÓN ESTRUCTURAS**

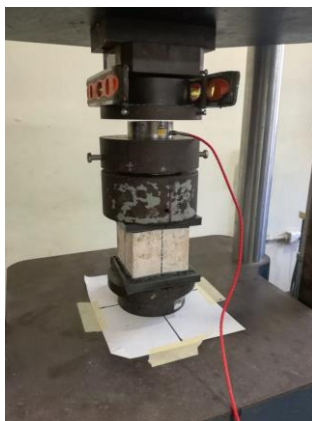
El contenido de humedad y la resistencia a compresión del CCA se determinaron con base en la norma ASTM C1693. Cada propiedad se determinó con nueve cubos de 10 cm por lado. El ensaye a compresión de los cubos se realizó en una máquina universal con capacidad de 60 ton (Figura 3.1Figura 3.1). Las cargas aplicadas por la máquina universal se validaron con un sistema de adquisición de datos independiente a través de una celda de carga con capacidad de 22.67 ton.

Figura 3.1. Ensaye a compresión de un cubo de CCA.

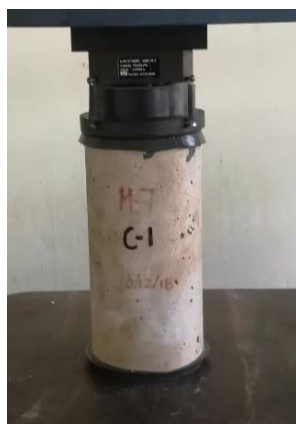
La resistencia a compresión del concreto se determinó con base en la norma ASTM C39/C39M-18. Se utilizaron seis cilindros de 15 cm x 30 cm (diámetro x altura) para cada muro. Se utilizó el concreto empleado en la construcción de los castillos. Los ensayos se realizaron en una máquina universal con capacidad de 60 ton (Figura 3.3).

Figura 3.3. Ensaye a compresión de un cilindro de concreto.

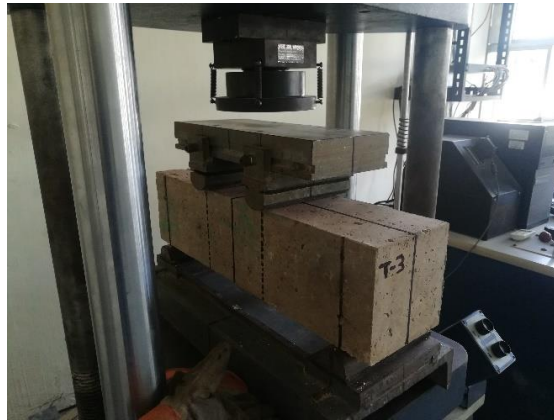
(espesor x altura x longitud). El ensaye se realizó en una máquina universal con capacidad de 60 ton (Figura 3.4).

Figura 3.4. Ensaye a tensión por flexión de vigas de concreto.

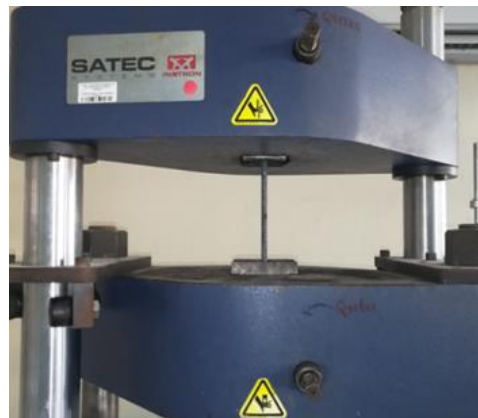
La resistencia a la fluencia del acero de refuerzo longitudinal de los castillos y la cadena superior de los muros se determinó con base en la norma ASTM A 370-02. Se utilizaron dos barras de 50 cm de longitud. El ensaye se realizó en una máquina universal con capacidad de 60 ton (Figura 3.5).

Figura 3.5. Ensaye a tensión axial de una barra de acero de refuerzo.

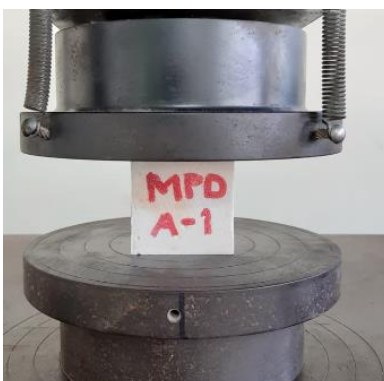
La resistencia a compresión del mortero de pared delgada se determinó con base en la norma ASTM C 109 / C 109M-07. Se utilizaron tres cubos de 5 cm por lado. El ensaye se realizó en una máquina universal con capacidad de 60 ton (Figura 3.7).

Figura 3.7. Ensaye a compresión de un cubo de mortero de pared delgada.

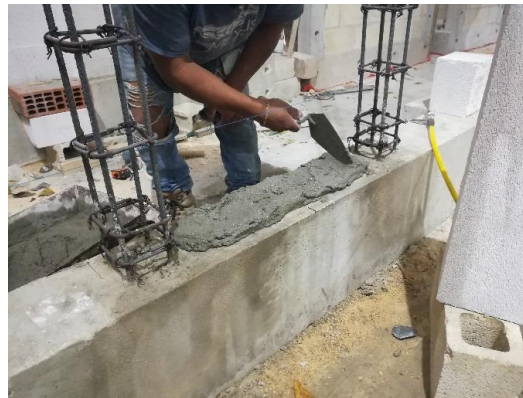
b) Colocación de mortero y primera hilada de CCA.

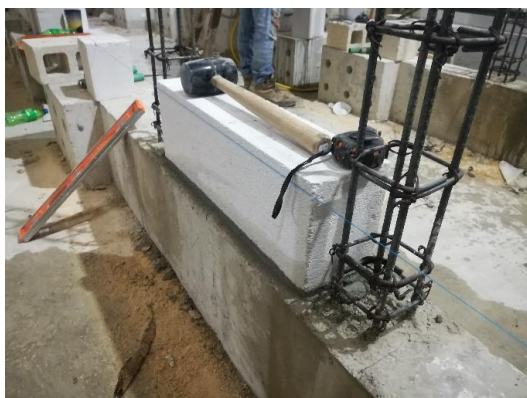
c) Primera hilada reposado por 24 horas.

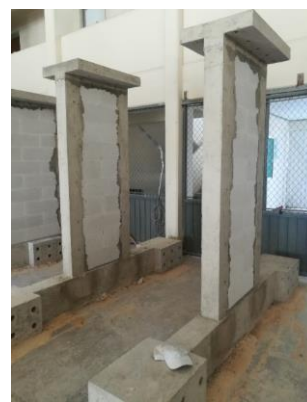
5. Se habilitó el acero de refuerzo de la cadena y se colocó el concreto (Figura 3.10e).
6. Se almacenaron los muros en el laboratorio por un periodo mínimo de 28 días (Figura 3.10f).

f) Muros almacenados por un período mínimo de 28 días.

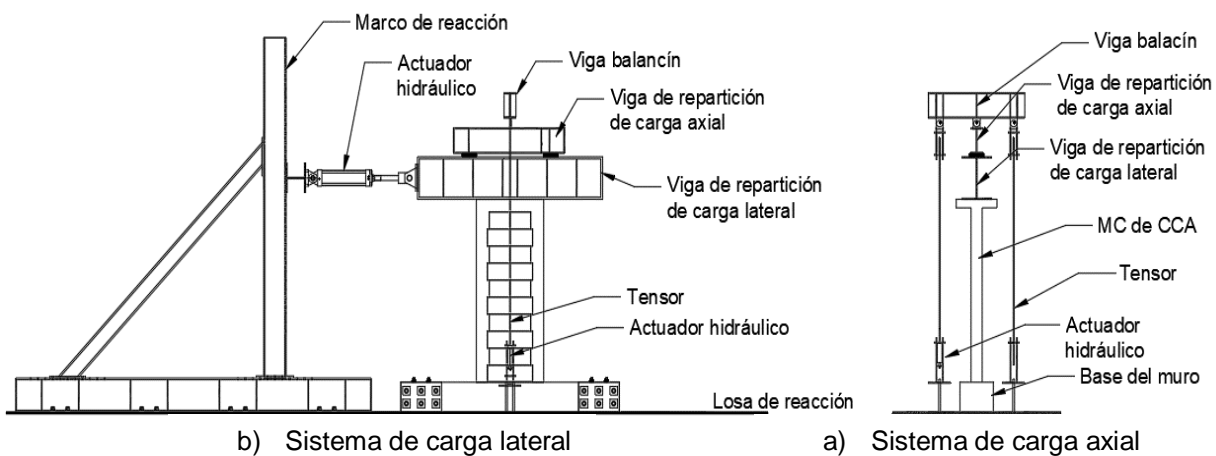
El sistema de carga axial consistió una viga balancín de acero, una viga de repartición de carga axial de acero, dos tensores de acero y un actuador hidráulico (Figura 3.11b). La capacidad del actuador fue de 30 ton. La carga axial se mantuvo constante durante el ensaye mediante un controlador de presión hidráulica. Dicho controlador se conectó a una bomba hidráulica (Figura 3.12).

Figura 3.11. Esquema general del sistema de carga.

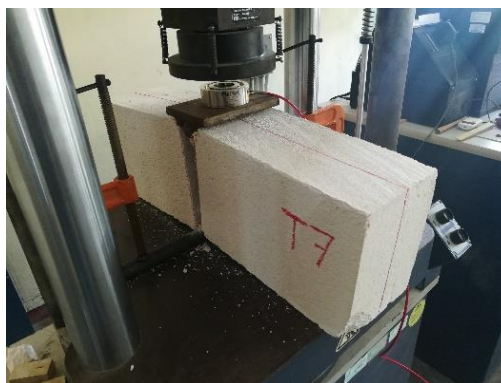
En la Tabla 4.3 se presenta la resistencia a tensión del CCA ( $f_{tCCA}$ ). La resistencia a tensión promedio fue de 4.65 kg/cm<sup>2</sup> con un coeficiente de variación de 0.07. En la Figura 4.2 se presenta la falla observada en los bloques de CCA.

Figura 4.2. Falla observada en los bloques de CCA.

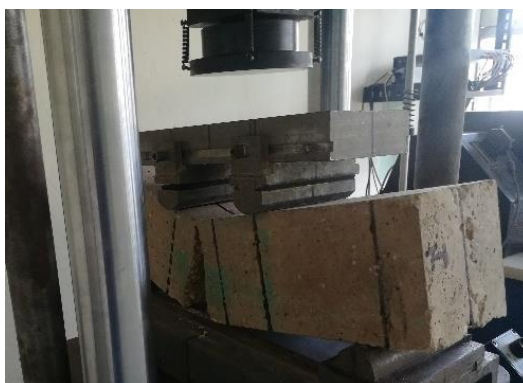
En la Tabla 4.5 se presenta la resistencia a tensión por flexión del concreto. La resistencia promedio fue de  $27.52 \text{ kg/cm}^2$  con un CV de 0.04. En la Figura 4.3 se presenta la falla observada en las vigas de concreto.

Figura 4.3. Falla observada en las vigas de concreto.

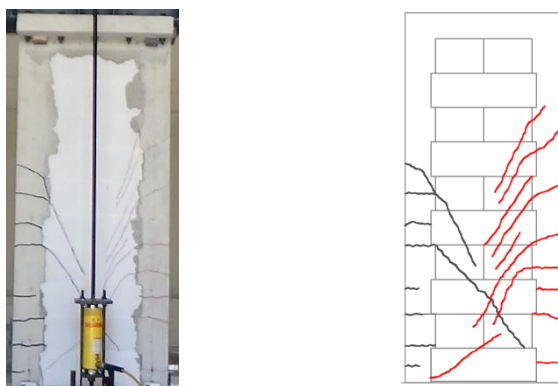
Figura 4.8. Patrón de agrietamiento observado a la carga por cortante.

Evento	Ciclo	Sentido	Carga lateral (kg)	Desplazamiento (mm)	Distorsión	Figuras
Flexo-cortante	5A	Positivo	3513	8.31	0.0035	4.7
		Negativo	3619	7.52	0.0031	
Cortante	6A	Positivo	3780	13.30	0.0055	4.8
	5A	Negativo	3809	10.56	0.0044	
Carga Máxima	9A	Positivo	4596	29.45	0.0123	4.9
		Negativo	5577	29.68	0.0124	
Carga última experimental	12A	Positivo	3421	43.85	0.0183	4.10
		Negativo	4213	43.96	0.0183

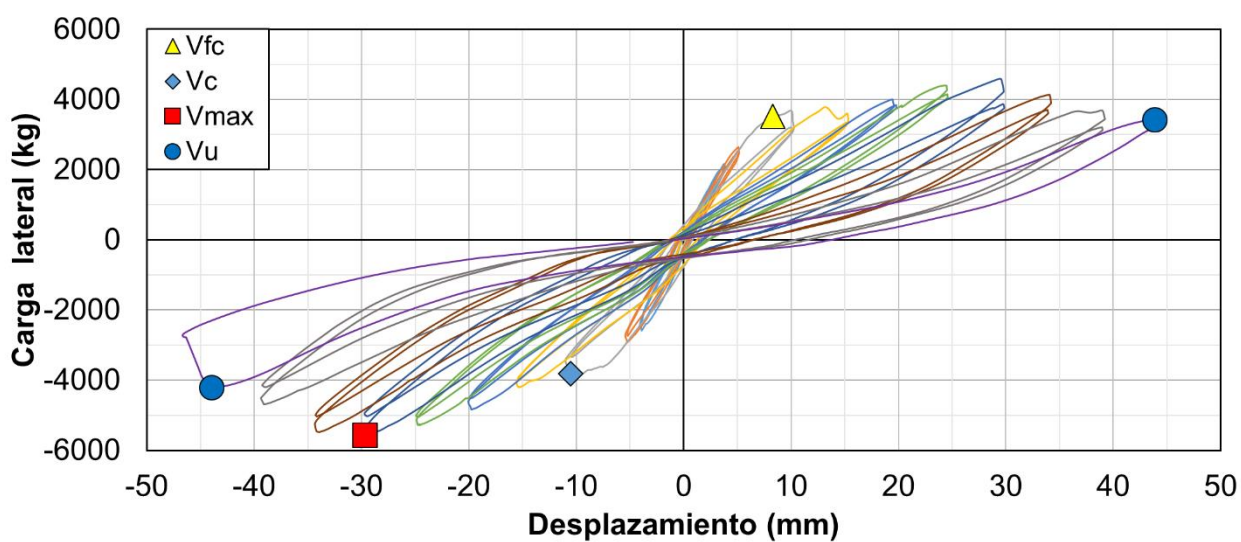
Figura 4.11. Curva carga lateral – desplazamiento del muro M-2.64-4.8.

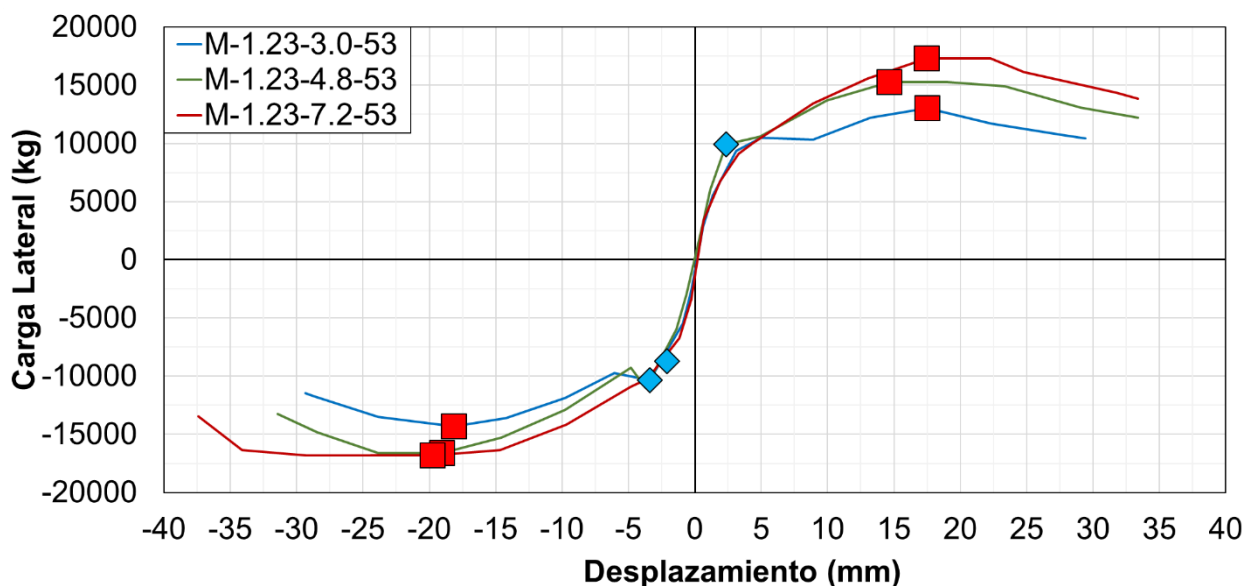
Figura 5.2. Envolvente de los muros con  $H/L= 1.23$  y  $f_{CCA}= 53.88$  kg/cm<sup>2</sup>.

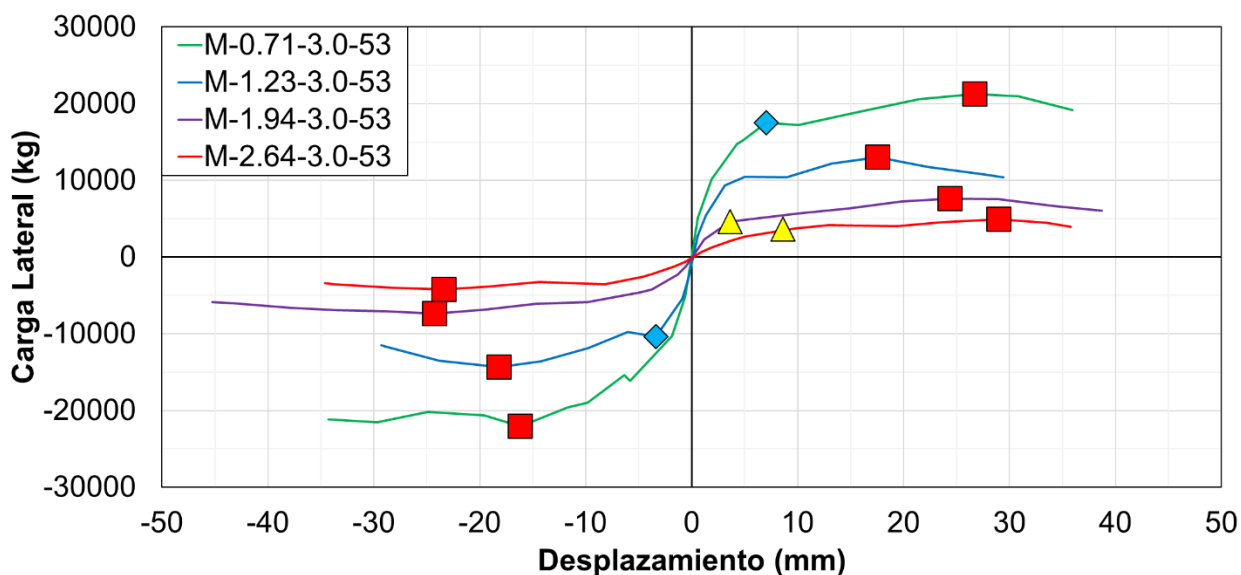
Figura 5.4. Envolvente de los muros  $f_{CCA}= 53.88 \text{ kg/cm}^2$ .

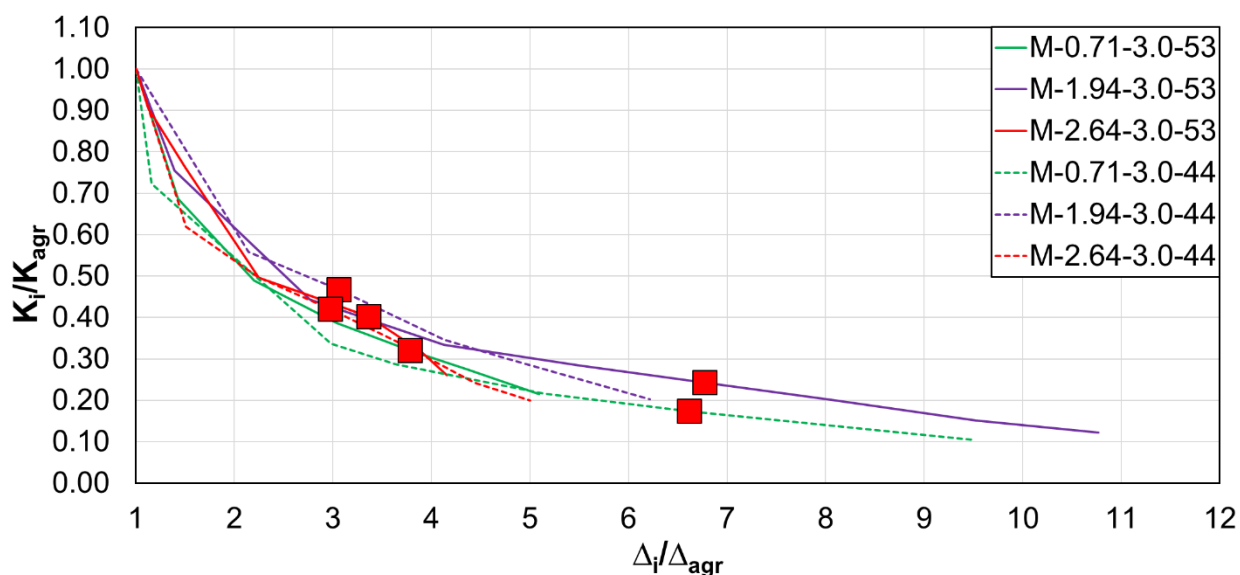
Figura 5.20. Rigidez residual al primer agrietamiento de los muros con  $f_{CCA}$  de 53.88 kg/cm<sup>2</sup> y  $f_{CCA}$  de 44.13 kg/cm<sup>2</sup> y diferentes relaciones de aspecto.

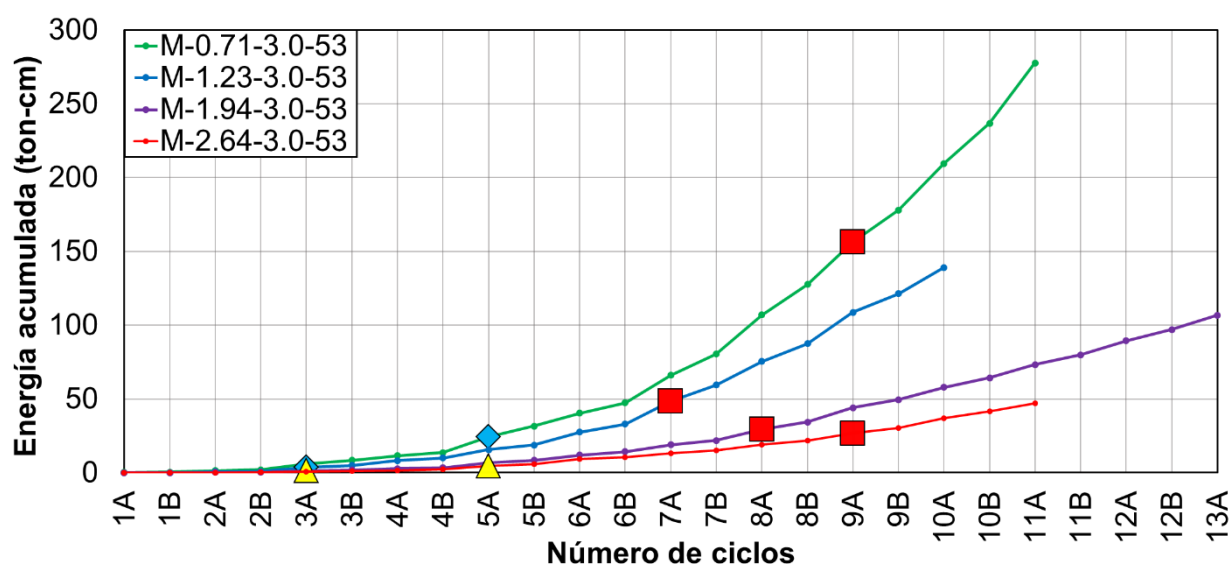
Figura 5.24. Energía disipada acumulada en muros con  $\sigma$  de  $3 \text{ kg/cm}^2$  y  $f_{CCA}$  de  $53.88 \text{ kg/cm}^2$ .
