**“MODELO DE ESTIMACIÓN DEL DETERIORO
DE LAS FACHADAS DEL CENTRO
HISTÓRICO DE CAMPECHE”**

TESIS

MÉRIDA, YUCATÁN, MÉXICO
2018

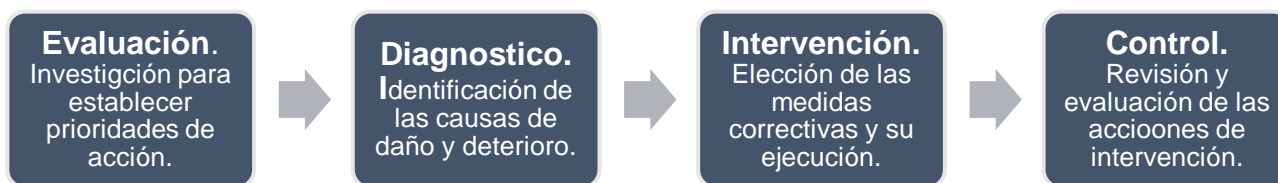
Figura 2. Modelo de planes de conservación

El ICOMOS, en la Carta de Burra (1979), define conservación como “todos los procesos efectuados en un lugar para mantener su significado cultural”.⁵⁸ Su modelo de implementación es definida en la Carta de Venecia (1974), donde se menciona que la conservación se desarrolla siguiendo una serie de fases, que involucran la evaluación, diagnóstico, intervención y control.⁵⁹ ⁶⁰ El modelo de desarrollo de planes de conservación se muestra en la Figura 2.

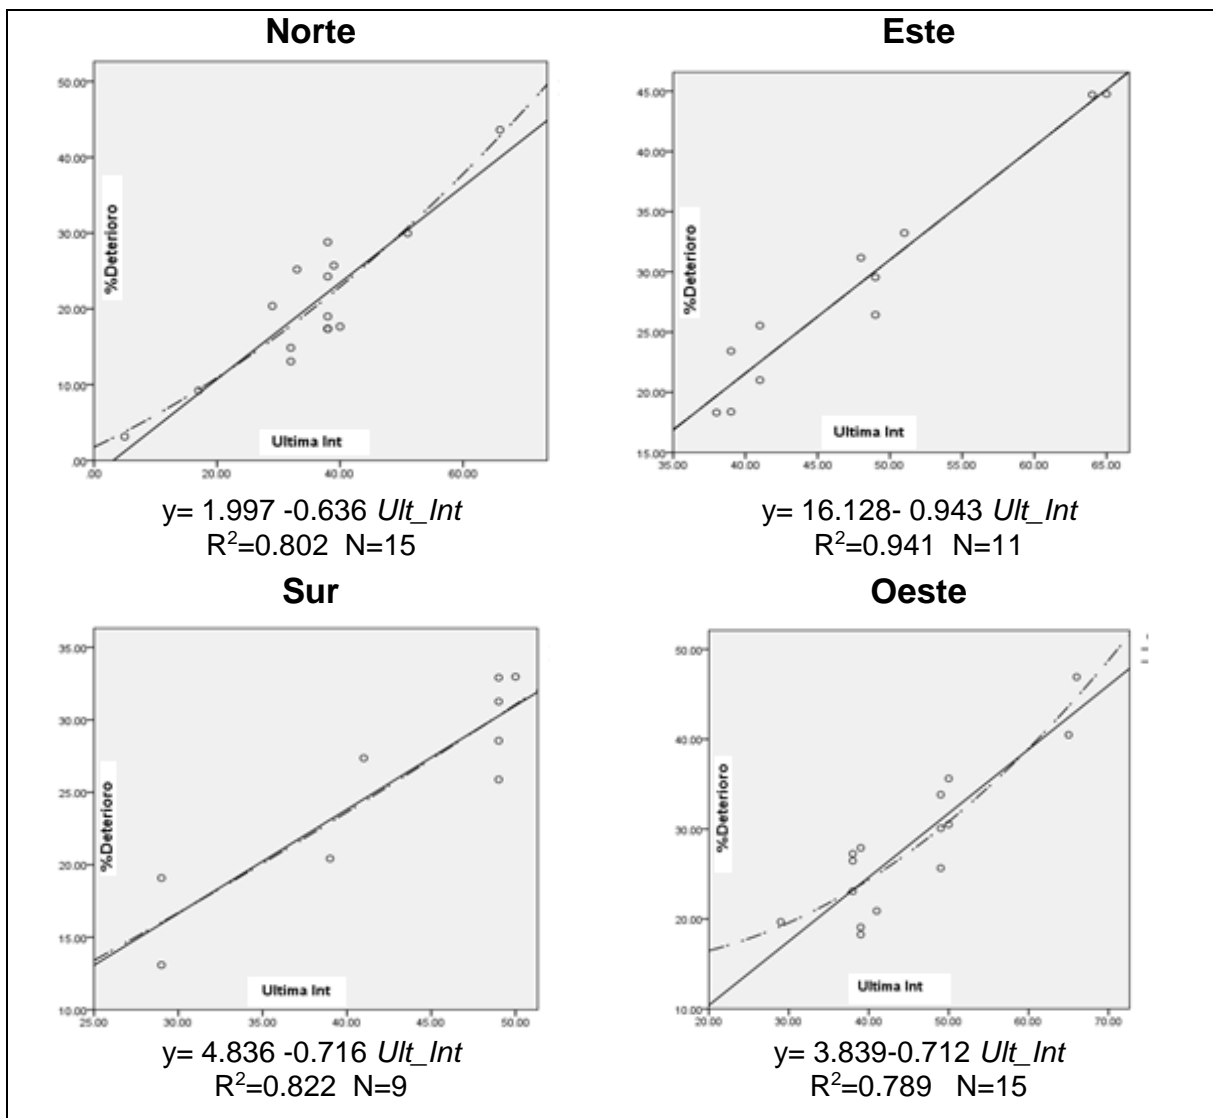
Figura 13. Modelos de regresión lineal simple según la orientación de la fachada

Al utilizar los modelos obtenidos para realizar estimaciones de la vida de servicio, fue posible integrar la Tabla 35. En esta tabla se muestran la vida de servicio estimada para las diferentes orientaciones, utilizando niveles máximos de deterioro de 20 y 30%.

Tal como se muestra en la tabla, no existen diferencias significativas en los valores de la vida de servicio estimada según las diferentes orientaciones. Estos valores, además se acercan a las estimaciones realizadas utilizando todos los valores de la muestra. Teniendo un nivel de deterioro del 30%, se alcanzan valores máximos ligeramente más rápido en las fachadas orientadas al oeste. En contraparte, el valor máximo se alcanza en 50.30 meses al tener la orientación norte.

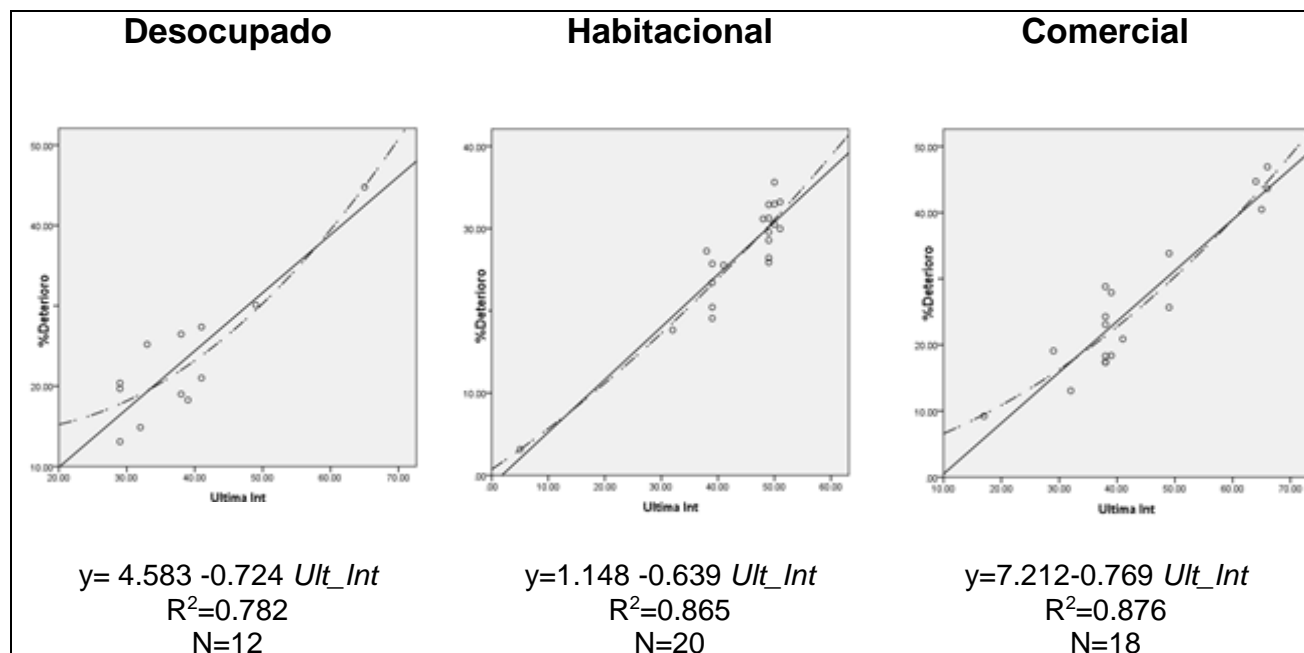
Figura 14. Modelos de regresión lineal simple según los usos del edificio

Se clasificaron tres grupos según los usos del edificio, siendo estos, el desocupado, habitacional y comercial. La Figura 14. muestra los resultados obtenidos en el análisis de regresión simple para cada tipo de uso. Los resultados muestran que se tiene una correlación buena para los usos habitacional (0.865) y comercial (0.876). Para la clasificación desocupado, se tiene una correlación aceptable (0.782).

De la misma manera, se establecieron valores máximos de deterioro del 20 y 30%, y se analizó según los modelos obtenidos, estimando el tiempo, en meses, en los que se estima sean alcanzados dichos niveles. En la Tabla 36 se muestra la vida de servicio estimada para las diferentes usos y los modelos utilizados para su obtención.

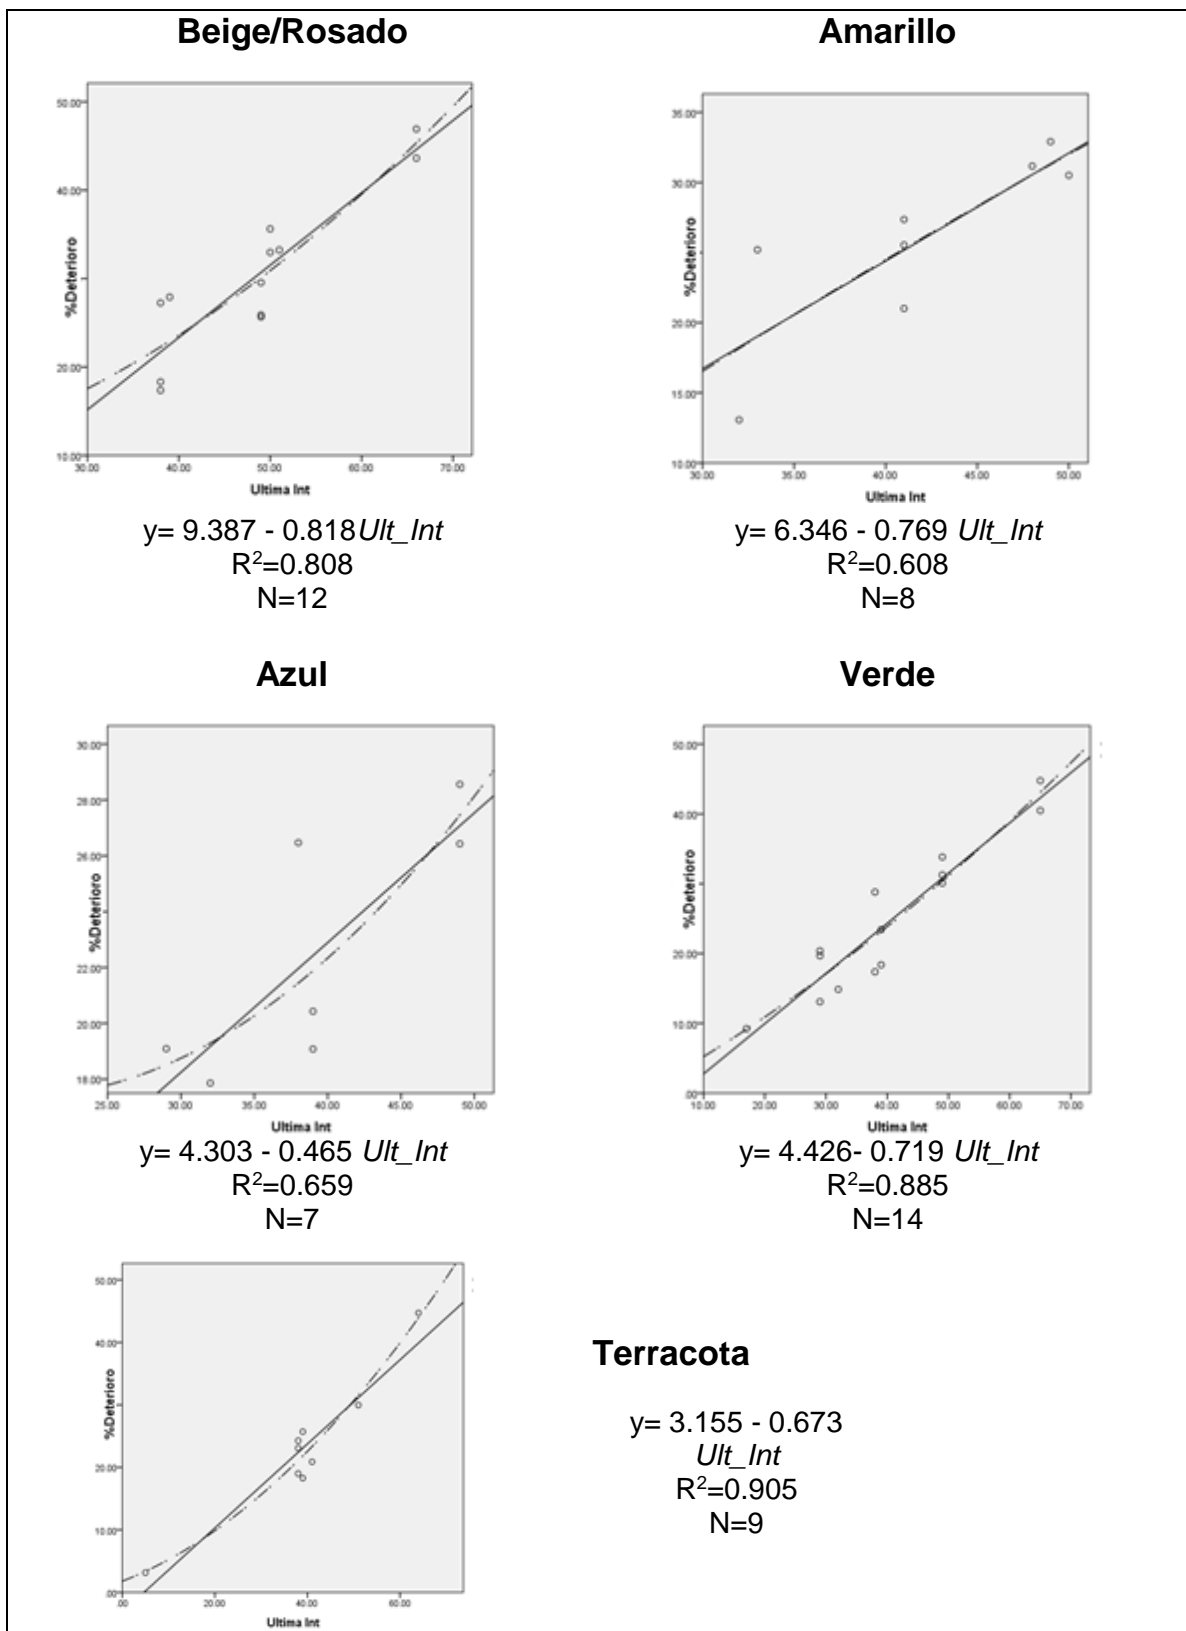
Figura 15. Modelos de regresión lineal simple según los colores de la fachada

Se establecieron valores máximos de deterioro del 20 y 30%, y se estimó el tiempo, en meses, en los que estos niveles serían alcanzados. En la Tabla 37, se muestran la vida de servicio estimada para los diferentes colores.

Al igual que con los demás factores estudiados, no existen diferencias significativas en los valores de la vida de servicio estimada, según los diferentes colores. También, los valores estimados son apreciablemente cercanos a los obtenidos utilizando todos los valores dentro de la muestra.

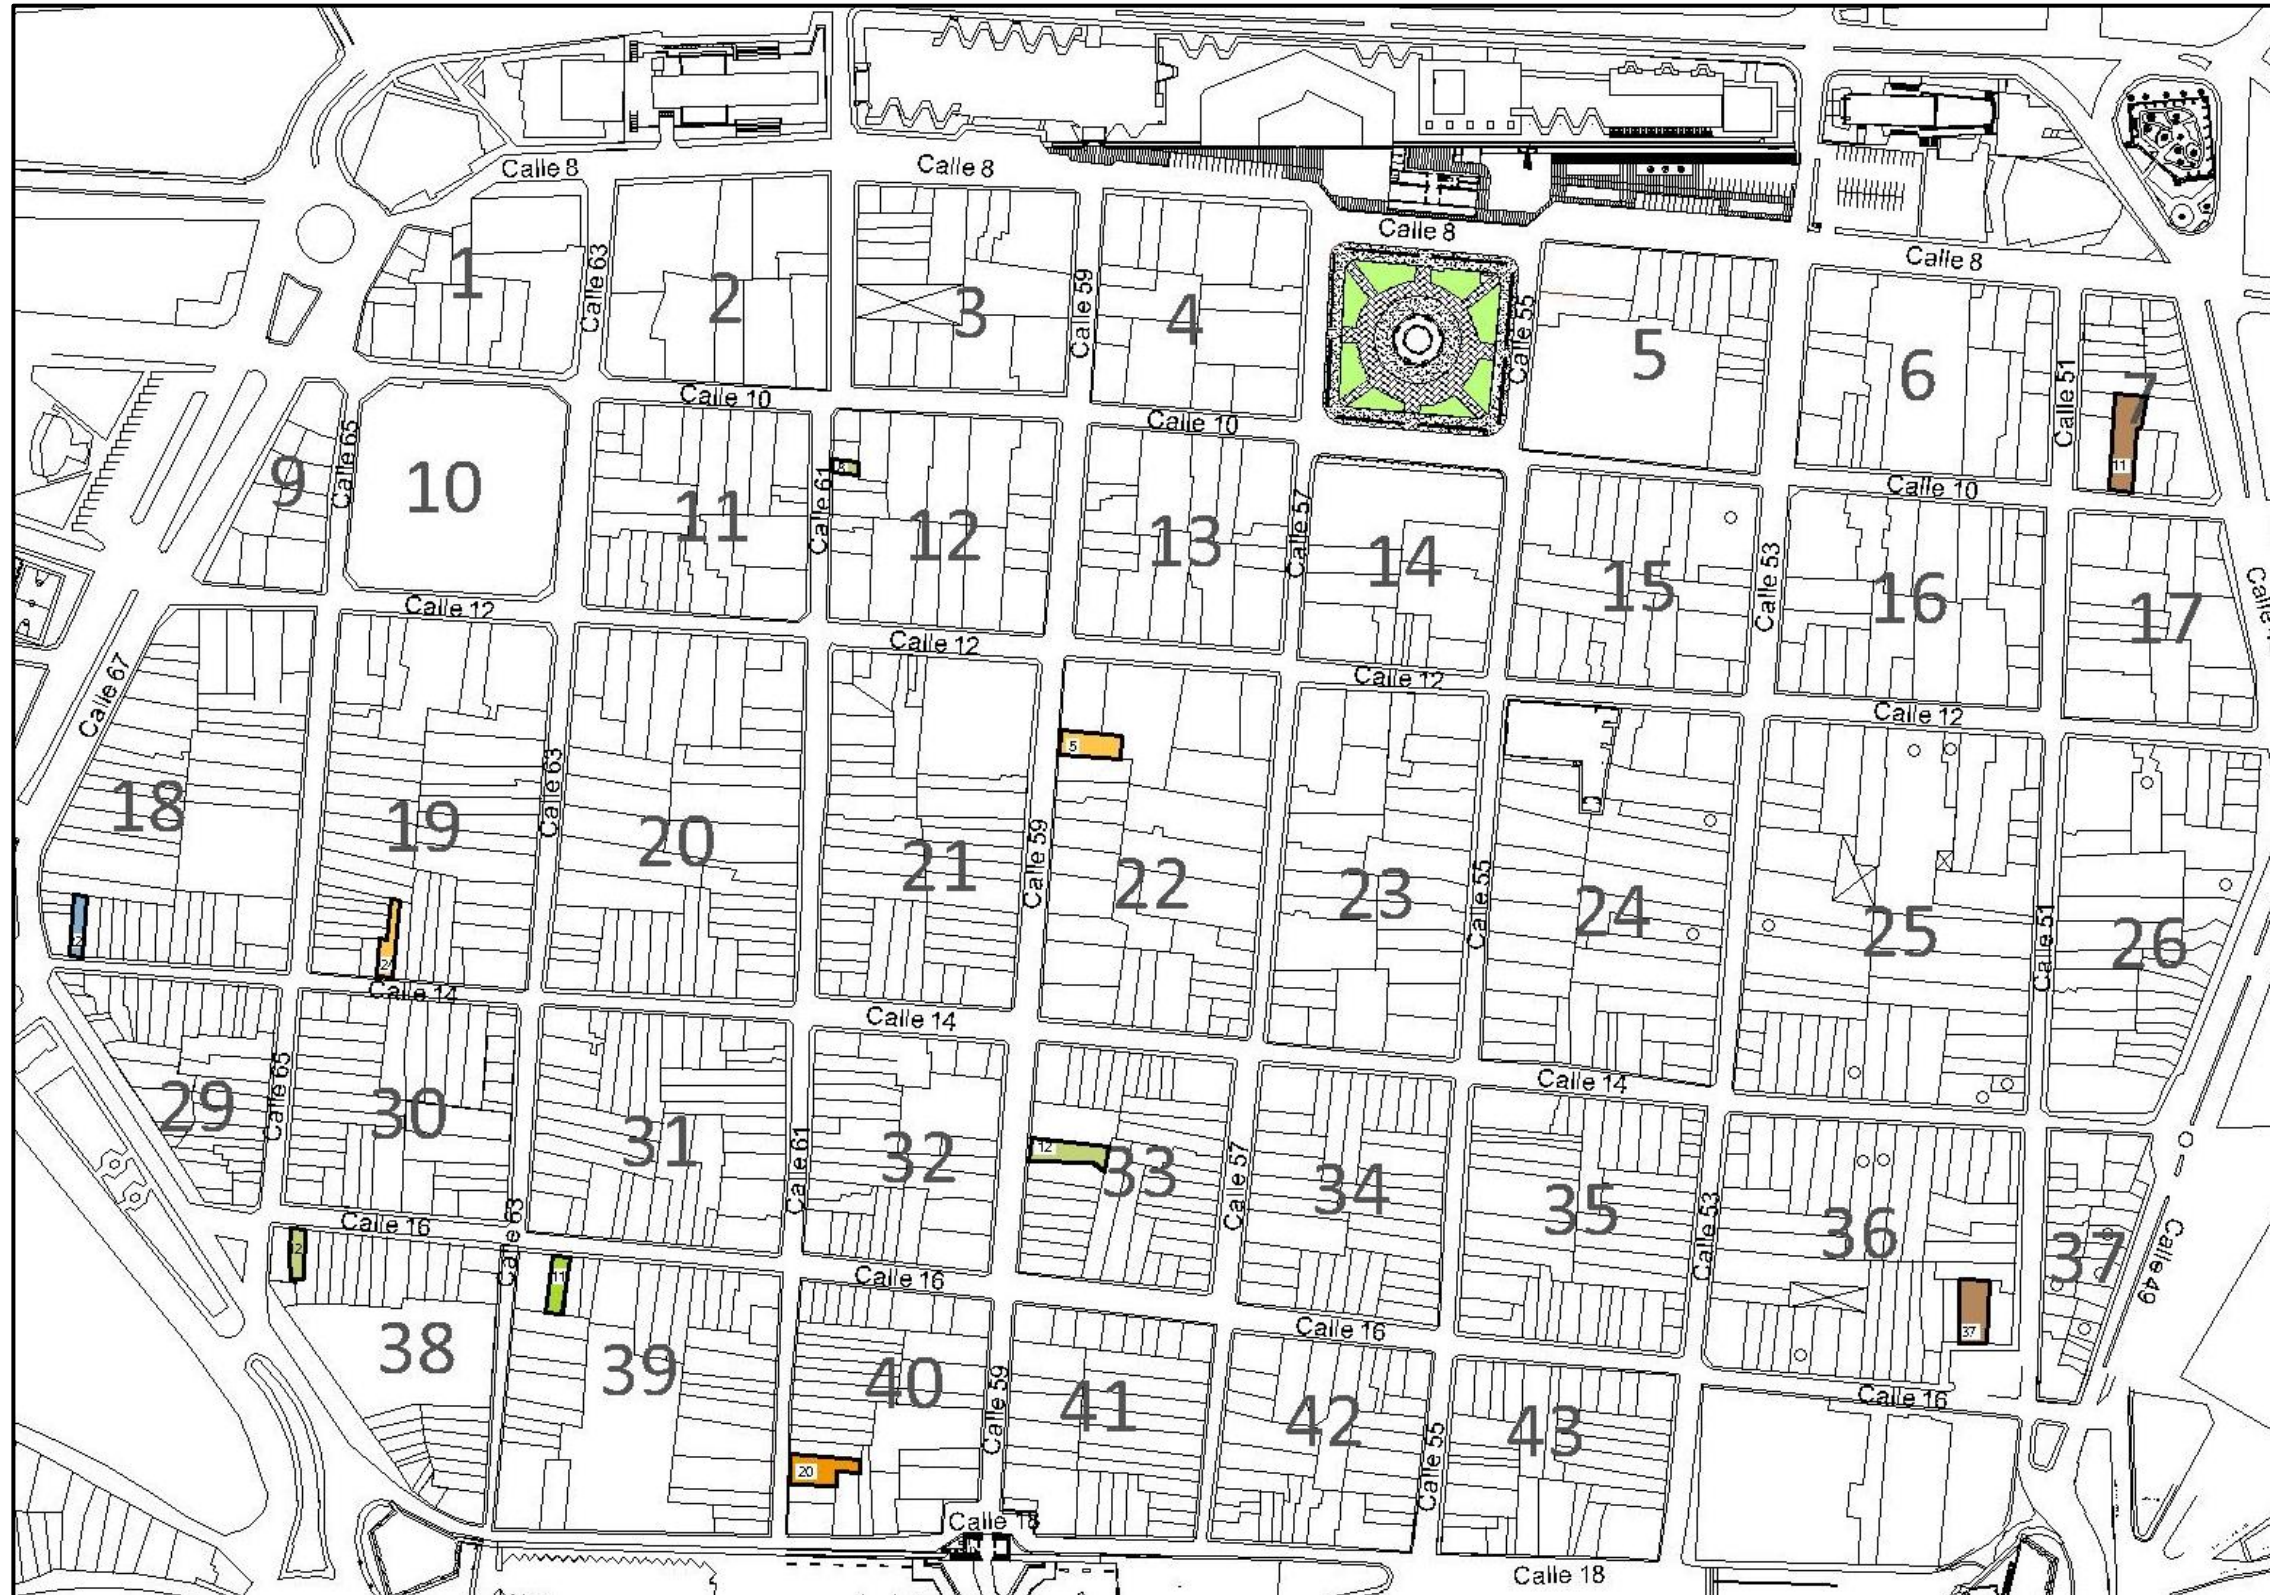
Proyectos de mantenimiento en el CHC

Beige	Verde Oscuro
Rojo Oxido	Azul Oscuro
Terracota Claro	Verde Claro
Terracota Oscuro	Azul Claro
Amarillo Portales	Amarillo Claro
Amarillo Ocre	Rosado
Verde Pepin

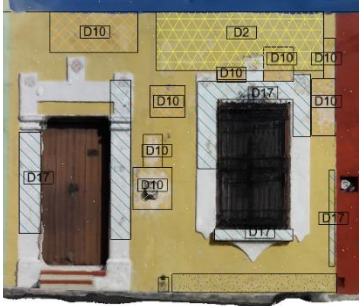
N.F.	I.D.	DATOS GENERALES	DATOS GRAFICOS	INSPECCIÓN DETALLADA	NUBE DE PUNTOS
4	M19-E24	<p>UBICACIÓN: Calle 14 entre 65 y 63</p> <p>USO ACTUAL: Habitacional</p> <p>COLOR: Amarillo portales</p> <p>ORIENTACIÓN: Sureste</p>	<p><u>Longitud</u> 5.61 m</p> <p><u>Altura</u> 4.82 m</p> <p><u>Área</u> 27.04 m²</p> <p><u>Área vanos</u> 5.74 m²</p> <p><u>Área Total</u> 21.30 m²</p>	<p><i>D10=2.88</i></p> <p><i>D3=0.05</i></p> <p><i>D6=0.87</i></p> <p><i>D17=3.25</i></p>

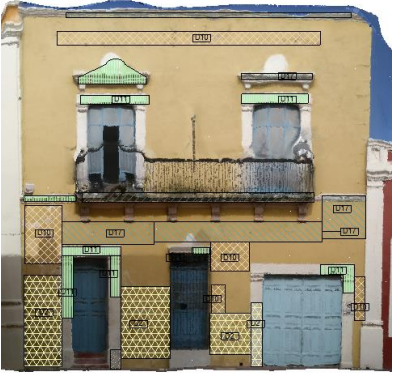
5	M22-E5	<p>UBICACIÓN: Calle 59 entre 12 y 14</p> <p>USO ACTUAL: Desocupada</p> <p>COLOR: Amarillo portales</p> <p>ORIENTACIÓN: Suroeste</p>	<p><u>Longitud</u> 9.99 m</p> <p><u>Altura</u> 10.34 m</p> <p><u>Área</u> 103.29 m²</p> <p><u>Área vanos</u> 19.35 m²</p> <p><u>Área Total</u> 83.93 m²</p>	<p><i>D6=0.18</i></p> <p><i>D10=6.65</i></p> <p><i>D11=4.28</i></p> <p><i>D14=2.02</i></p> <p><i>D17=7.91</i></p>

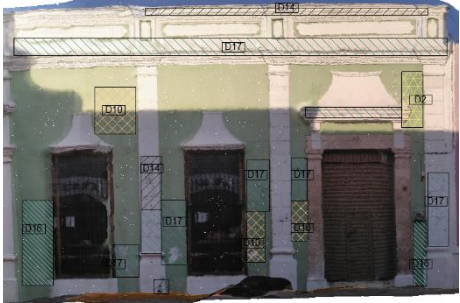
6	M33-E12	<p>UBICACIÓN: Calle 59 entre 14 y 16</p> <p>USO ACTUAL: Oficinas/Comercio</p> <p>COLOR: Verde claro</p> <p>ORIENTACIÓN: Suroeste</p>	<p><u>Longitud</u> 10.01 m</p> <p><u>Altura</u> 6.59 m</p> <p><u>Área</u> 65.96 m²</p> <p><u>Área vanos</u> 13.26 m²</p> <p><u>Área Total</u> 52.70 m²</p>	<p><i>D2=0.61</i></p> <p><i>D10=1.83</i></p> <p><i>D14=1.72</i></p> <p><i>D16=1.83</i></p> <p><i>D17=7.90</i></p>
