**PROYECTO DE CONSERVACIÓN ARQUITECTÓNICA DE LA
ESTRUCTURA PREHISPÁNICA KABUL EN UNA CASONA COLONIAL
DE IZAMAL, YUCATÁN.**

Trabajo académico final del taller de proyectos arquitectónicos que presenta

MAESTRO EN CONSERVACIÓN DEL PATRIMONIO ARQUITECTÓNICO

2017

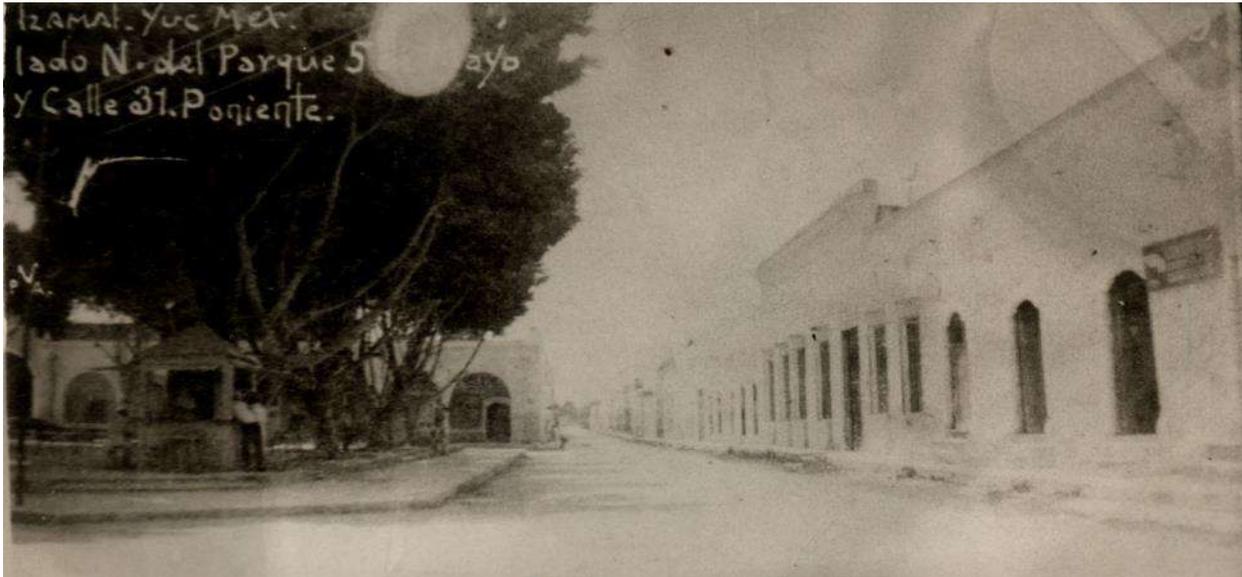
IMAGEN 21 (PROYECTO IZAMAL INAH)

Su forma volumétrica es de un prisma simple en posición horizontal con vanos rectangulares, cuatro de ellos son del mismo tamaño y sirven de entradas, cada una cuenta con sus respectivos escalones. El quinto vano es un zaguán con pórtico de piedra labrada en el extremo derecho de la fachada. El tratamiento de los vanos es sencillo, cuenta únicamente con marcos de madera y en el caso del zaguán es de dos hojas con marco de cantería labrada sobrepuesta a los marcos de madera. En el interior los vanos tienen derrame con capialzado semicircular. Los muros son de mampostería y los de la primera crujía son los más gruesos llegando a tener hasta casi 80 cm. de grosor.

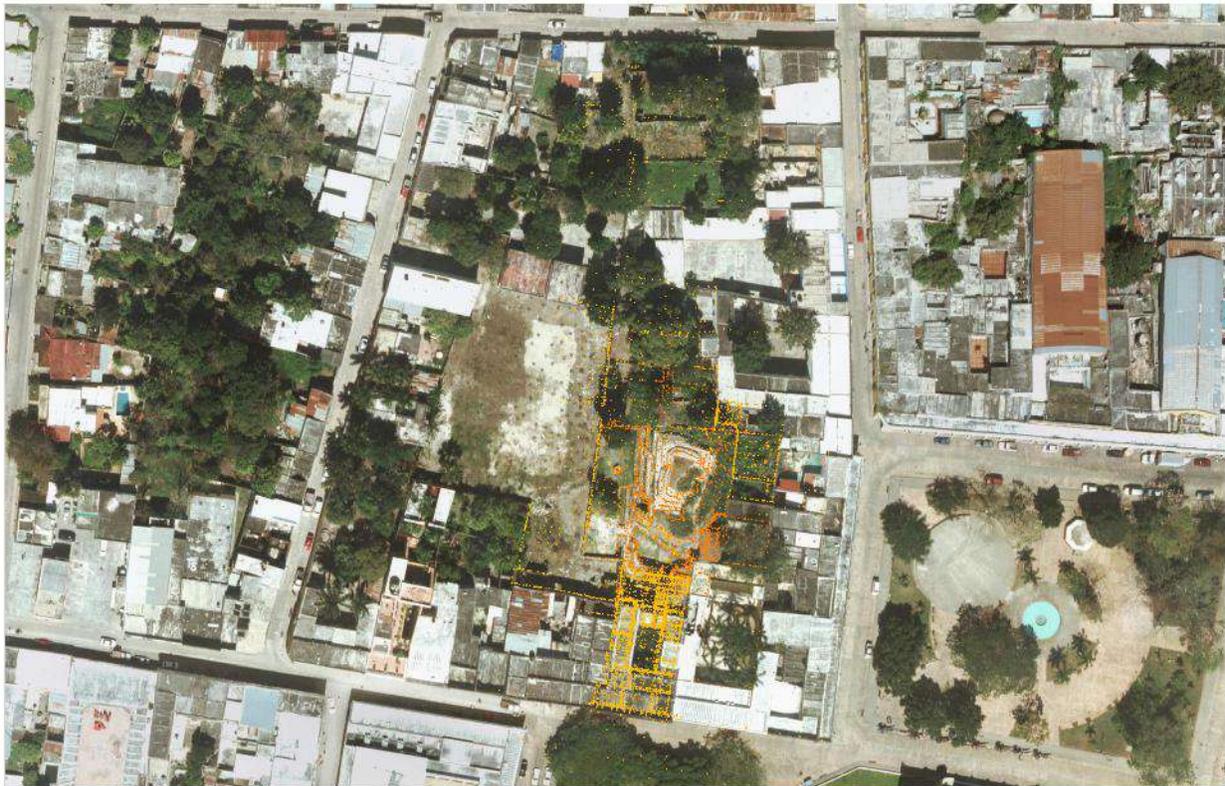
IMAGEN 23

Se llevó a cabo un levantamiento topográfico y arquitectónico del predio, así como también de los predios colindantes con el objeto de registrar con detalle los vestigios arqueológicos y arquitectónicos sobre los cuales se encuentra edificada la manzana actual.

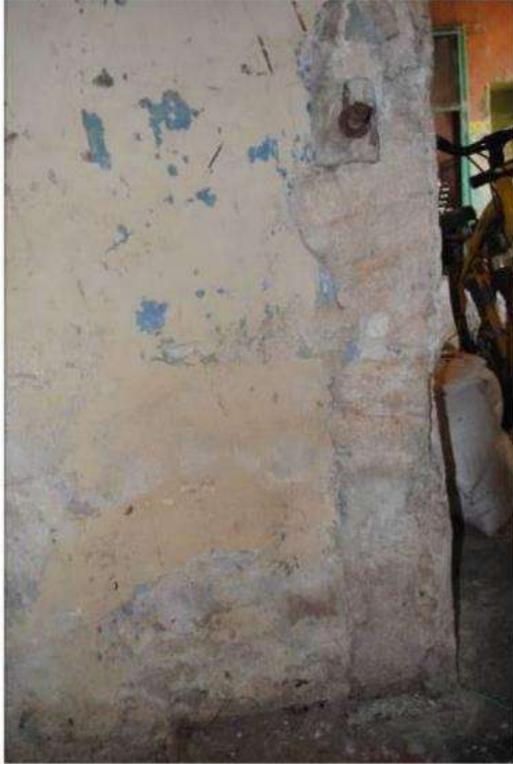
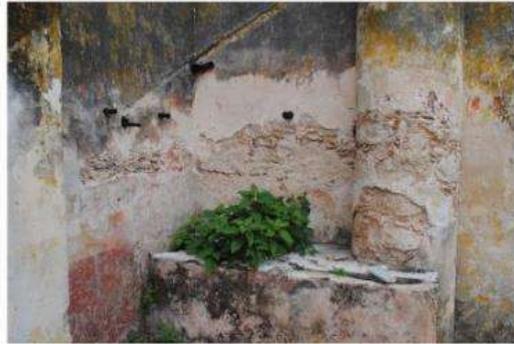
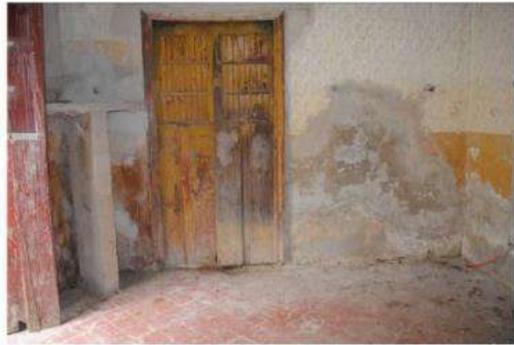
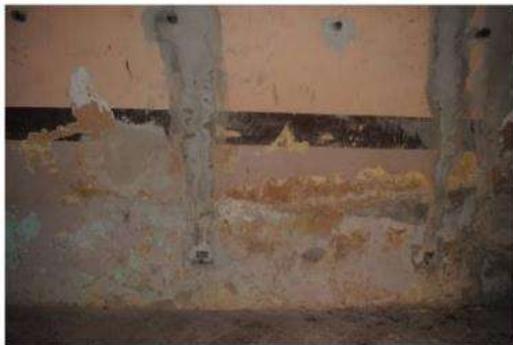
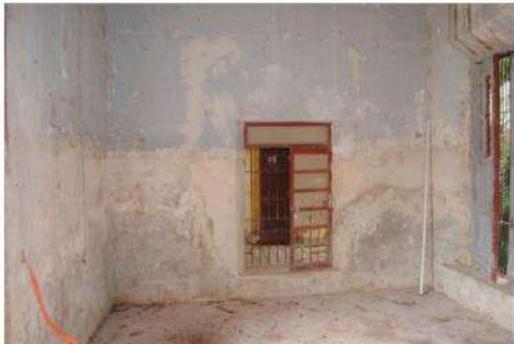
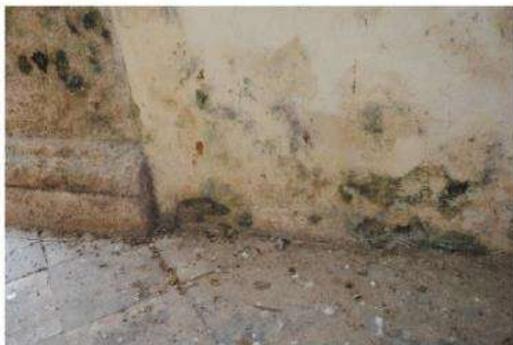
MUROS

Los muros de la casona colonial son de un grosor de hasta 70 cm, son casi en su totalidad de mampostería, salvo los muros falsos agregados posteriormente. Debido a que la casona ha sufrido numerosas alteraciones y modificaciones existe una gran cantidad de reparaciones y adecuaciones con morteros modernos a base de cal, cemento y arena. Los muros están sólidos y no presentan grietas o fallas estructurales. Sin embargo la humedad parece ser la mayor causa de deterioro.

Generales	Los muros han sufrido alteraciones en sus vanos, hay daño por uso, degradación de sus acabados, deterioro por humedad descendiente y ascendiente y en las caras al exterior se observan efectos de meteorización.
Grietas y Deformaciones	Existen grietas menores y fisuras principalmente por la disgregación de los materiales del acabado por efectos de la humedad. No se observan deformaciones considerables o grietas estructurales.
Desprendimientos	Se observa disgregación de los acabados y pulverización por efectos de la humedad. En algunos casos se observan estallidos y ampollas, probablemente de la película de pintura.
Rasgos inducidos por pérdida de material	Existe erosión por intemperismo en las caras al exterior de los muros. Se observan daños mecánicos por impactos, ralladuras e incisiones. Existen huecos y faltantes en algunas partes producto de la disgregación del material.
Alteración cromática y depósito	Hay formaciones de costra negra en las caras al exterior y de costra salina en algunas áreas al interior. Se pueden observar eflorescencias cerca de las cubiertas. También un enmugrecimiento importante por falta de mantenimiento y limpieza. De igual forma hay importantes extensiones de pátina y subglorescencias.

Biocolonización	En los muros al exterior hay colonización de plantas, musgos, líquenes, hongos y algas. Al interior en algunas partes se observan colonizaciones similares debido a la humedad permanente en esas áreas.

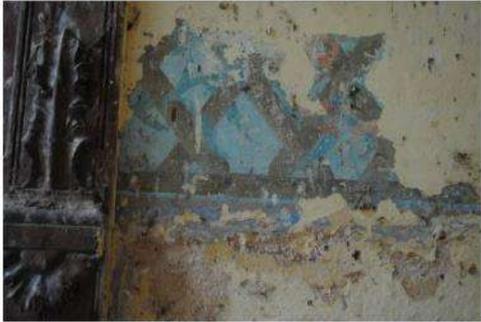
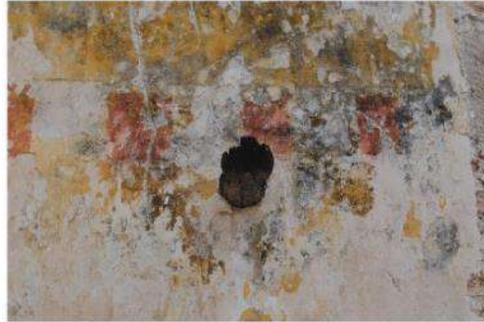
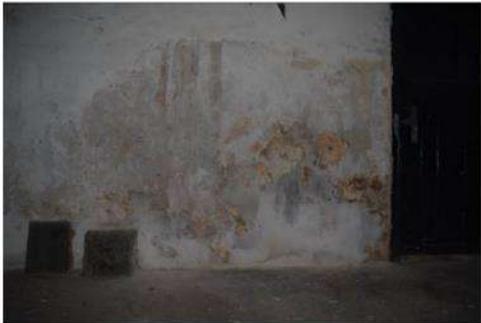
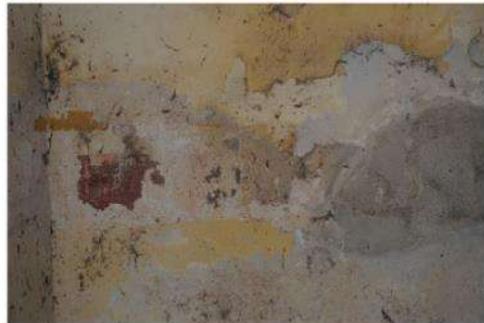
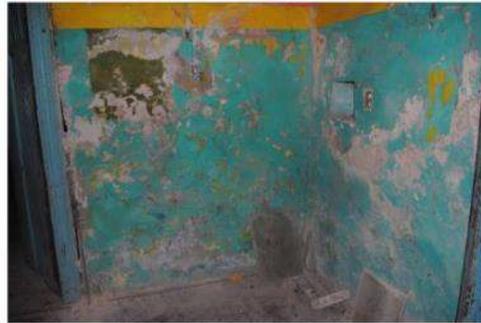
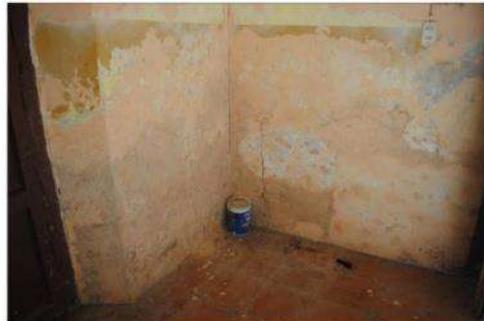
APLANADOS Y PINTURA

Los acabados de la casona son en su mayoría de mortero de cal bruñida, aunque también se aprecian reparaciones de morteros de cemento gris y blanco. Lo mismo ocurre con las aplicaciones de pintura y los restos de decoración en los muros ya que se pueden observar distintas temporalidades y tipos de pintura. En términos generales los acabados y la pintura de los muros muestran los siguientes deterioros.

Generales	Los aplanados y pintura han sufrido alteraciones, daño y degradación por uso y debido a las distintas modificaciones y usos que se le han dado a lo largo de su historia. En el caso de la fachada y de los muros que dan al exterior se parecía también los efectos de la meteorización.
Grietas y Deformaciones	Tanto aplanados como pintura presentan pocas grietas de gran tamaño, salvo en lugares donde la afectación por humedad es importante. La pintura más antigua presenta un poco de craquelado- Los aplanados están soplados donde se concentra la humedad.
Desprendimientos	En la pintura se observan ampollas y estallido de éstas por efectos de la humedad. Los aplanados presentan disgregaciones y fragmentaciones.
Rasgos inducidos por pérdida de material	Aplanados y pintura presentan daños mecánicos por impactos, incisiones, rallados y abrasiones. Han sufrido perforaciones, y tienen en algunas partes huecos-

Alteración cromática y depósito	Hay formaciones de costra negra en las caras al exterior y de costra salina en algunas áreas al interior. Se pueden observar eflorescencias cerca de las cubiertas. También un enmugrecimiento importante por falta de mantenimiento y limpieza. De igual forma hay importantes extensiones de pátina y subglorescencias.
Biocolonización	En los muros al exterior hay colonización de plantas, musgos, líquenes, hongos y algas. Al interior en algunas partes se observan colonizaciones similares debido a la humedad permanente en esas áreas.

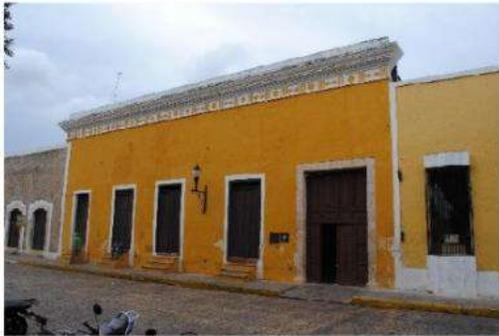
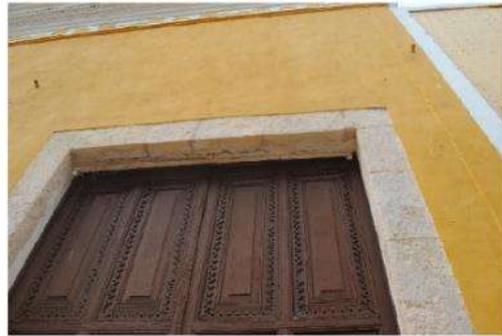
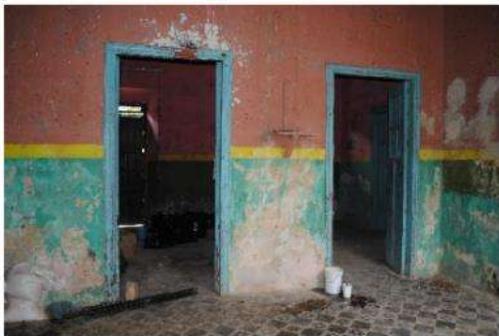
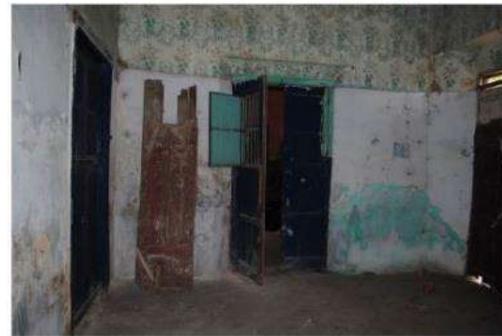
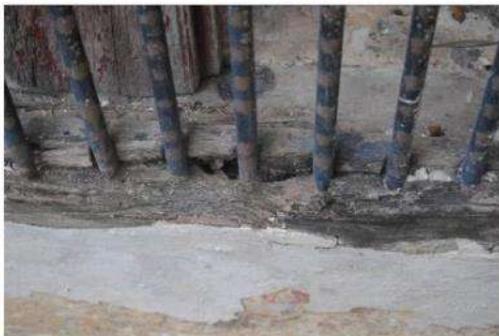
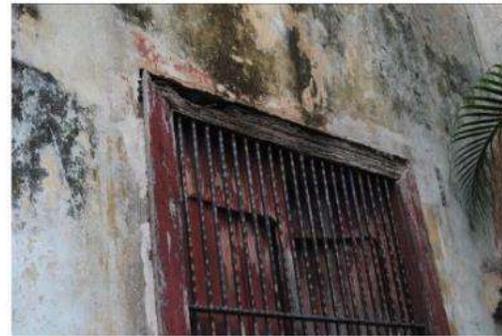
VANOS

Los vanos que componen puertas y ventanas de la edificación cuentan todos con marcos, puertas y hojas de madera. Se tendrán que hacer análisis para determinar la especie. En algunos casos cuentan con herrería de hierro forjado. Tanto la madera como el hierro de la edificación requieren atención inmediata debido a su avanzado deterioro.

Generales	Los vanos han sido alterados de sus dimensiones originales, han sufrido daños y sus materiales están decayendo (maderas y hierro) El efecto de la meteorización se puede apreciar ampliamente.
Grietas y Deformaciones	La madera presenta grietas, fisuras y deformaciones por humedad y por ataques biológicos, físicos y químicos.
Desprendimientos	Algunas herrerías presentan delaminación por capas
Rasgos inducidos por pérdida de material	Se aprecia daños mecánicos por impactos, incisiones, faltantes, perforaciones.
Alteración cromática y depósito	Se puede observar depósitos de suciedad y polvo dentro de grietas y sobre la superficie de la madera y hierro, La madera ha sufrido de decoloración, mientras que el metal presenta pátina ferrosa. Hay enmugrecimiento de la carpintería y herrería.
Biocolonización	La madera presenta colonización de xilófagos y hongos.

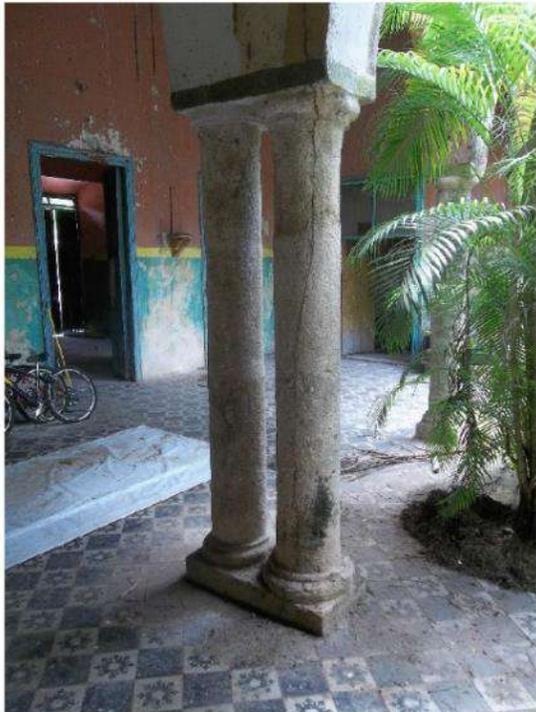
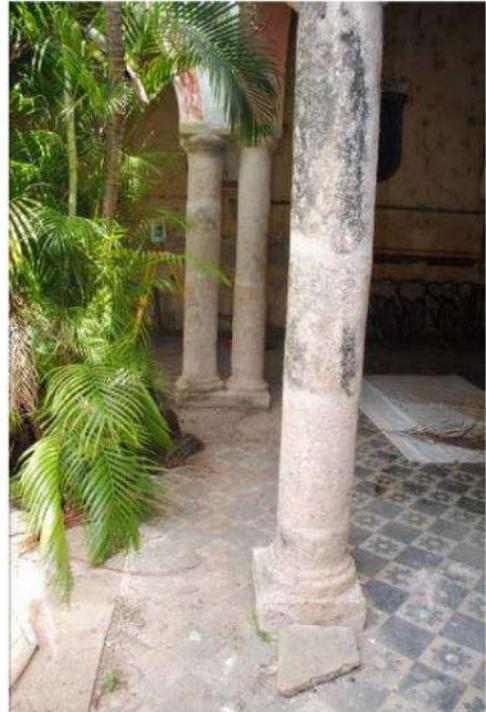
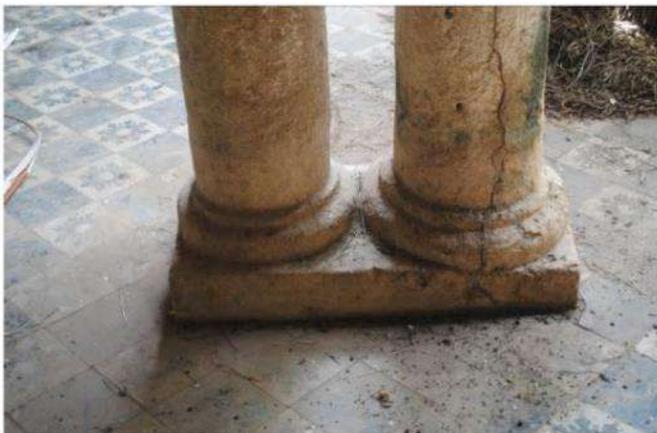
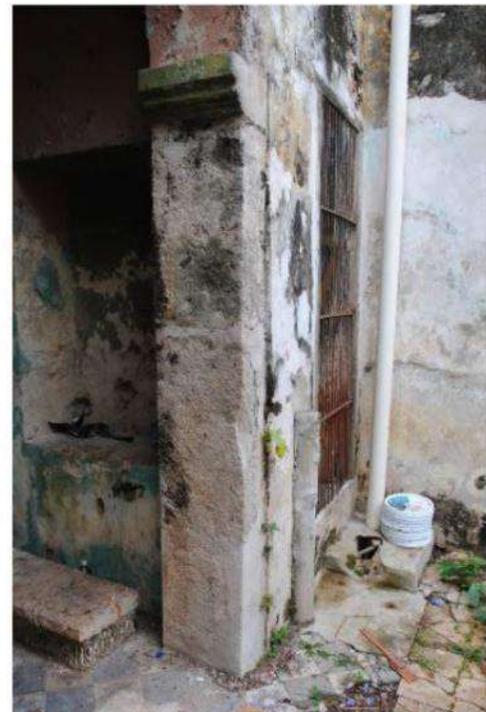
COLUMNAS

La elementos que conforman las columnas que soportan las arcadas de la casona son de piedra caliza con juntas de mortero de cal y cemento. Su estado de conservación es sólido ya que no presentan fracturas o grietas importantes. Sin embargo si presenta deterioros sobre todo por agentes biológicos.

Generales	Las columnas presentan pocas alteraciones, daños y degradaciones de bajo nivel. Se observan los efectos de meteorización en su superficie.
Grietas y Deformaciones	Los elementos presentan muy pocas grietas y únicamente fisuras superficiales y deformaciones.
Desprendimientos	Se observan disgregaciones en la superficie de la piedra. Disgregación granular en algunas áreas.
Rasgos inducidos por pérdida de material	Se observa erosión de su superficie con pérdida de componentes. Hay huellas de daño mecánico por impacto, incisiones y ralladuras. También por abrasión y perforación. Existen pocos faltantes.
Alteración cromática y depósito	En algunas áreas hay costras negras y en otras de sales, depósitos de suciedad y por eflorescencias. Se puede apreciar una decoloración cromática de los elementos de piedra y pátinas, así como enmugrecimientos.
Biocolonización	Existe colonización biológica, habrá que determinar si es por algas, líquenes, hongos o musgo.

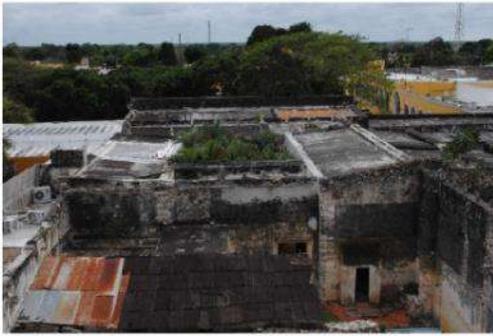
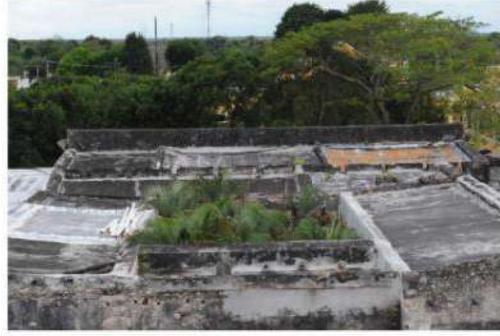
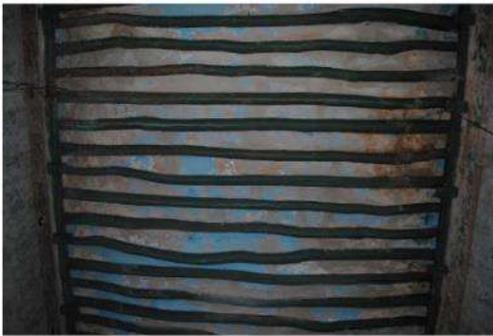
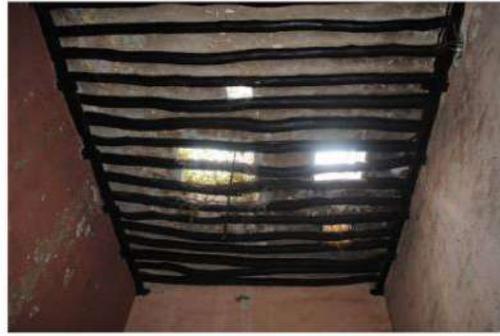
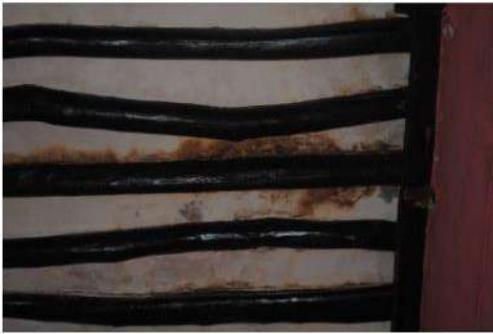
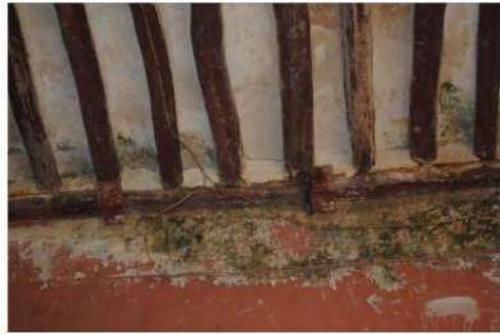
CUBIERTAS

SISTEMA DE BAHPEK CON ROLLIZOS, CANES Y VIGAS DE ARRASTRE DE MADERA MORTERO DE CAL Y CEMENTO SISTEMA IMPERMEABILIZANTE MODERNO

Generales	Las cubiertas a excepción de una se encuentran en estado sólido y estructuralmente estable. La cubierta de la ex cocina es la que presenta mayores alteraciones, daños y degradación. Los efectos de meteorización amplifican los efectos de los agentes de deterioro.
Grietas y Deformaciones	Se observan grietas y fisuras de los materiales de las cubiertas por humedades y filtraciones de agua. En algunas cubiertas se observan deformaciones leves, en el caso de la ex cocina la deformación es considerable y peligrosa.
Desprendimientos	Se observa disgregación y fragmentación de los morteros.
Rasgos inducidos por pérdida de material	En el lado exterior se observa hay erosión de la superficie y alveolización. El daño mecánico mas notable es por abrasión. Hay microkasrtificación de la superficie.
Alteración cromática y depósito	Existen formaciones de costra negra y blanca, así como depósitos de basura y polvo.

Biocolonización	Es muy probable que los depósitos y costras que se forman negras, blancas y rojas, algunas sean por colonización biológica de algas, líquenes, musgos, hongos o plantas.

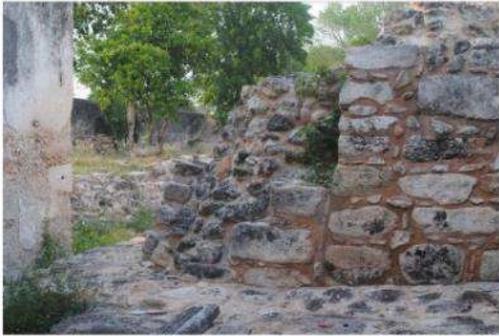
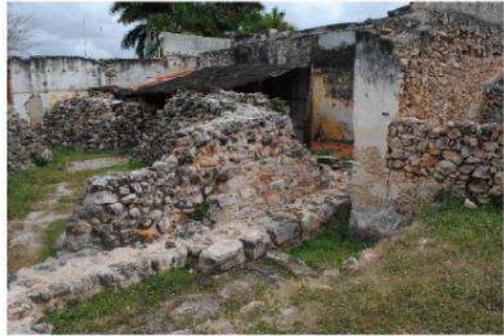
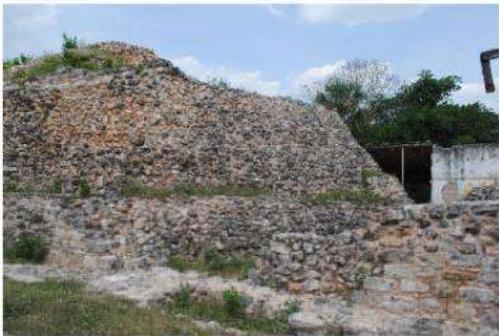
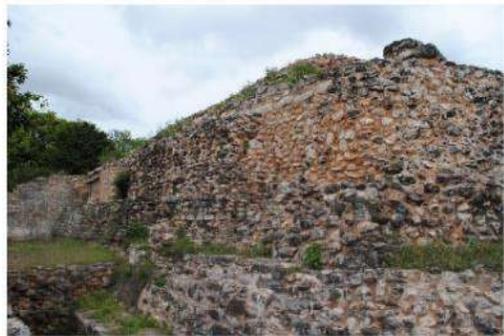
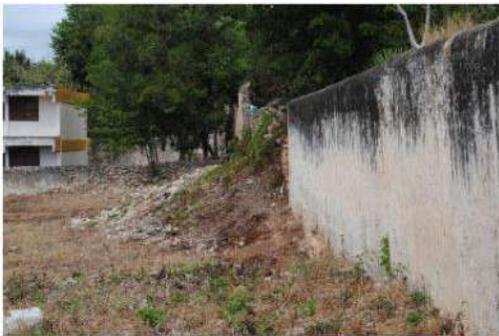
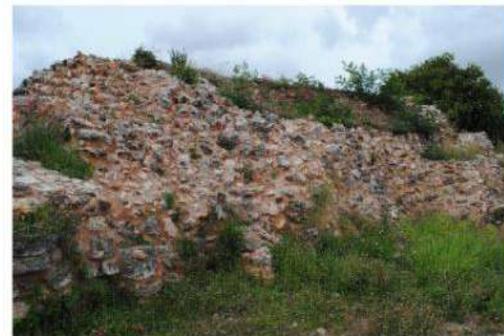
EDIFICIO KABUL

SISTEMA MAMPOSTERIA DE PIEDRA CALIZA MORTERO DE TIERRA Y CAL ESTUCO MORTERO DE CEMENTO, ARENA Y CAL

Generales	EL Kabul presenta alteraciones, daños y degradación en sus materiales en gran parte por los efectos de meteorización.
Grietas y Deformaciones	En las piedras de la estructura se pueden apreciar grietas y fisuras y en algunos casos deformaciones de las piedras labradas por su uso estructural.
Desprendimientos	Se observa disgregación y fragmentación de los morteros. Así como de la superficie de las piedras.
Rasgos inducidos por pérdida de material	Es claro el efecto de la erosión de la piedra y de los morteros, así como daños mecánicos por impactos y alteraciones estructurales. En algunas secciones hay derrumbes.
Alteración cromática y depósito	Tanto piedras como morteros presentan formaciones de costras negras y salinas, depósitos de polvo y tierra, decoloraciones y en algunos casos eflorescencias. Algunas áreas presentan piedras con pátinas y enmugrecimientos.
Biocolonización	Es muy probable que los depósitos y costras que se forman negras, blancas y rojas, algunas sean por colonización biológica de algas, líquenes, musgos, hongos o plantas. Hay colonización por animales, insectos y plantas.

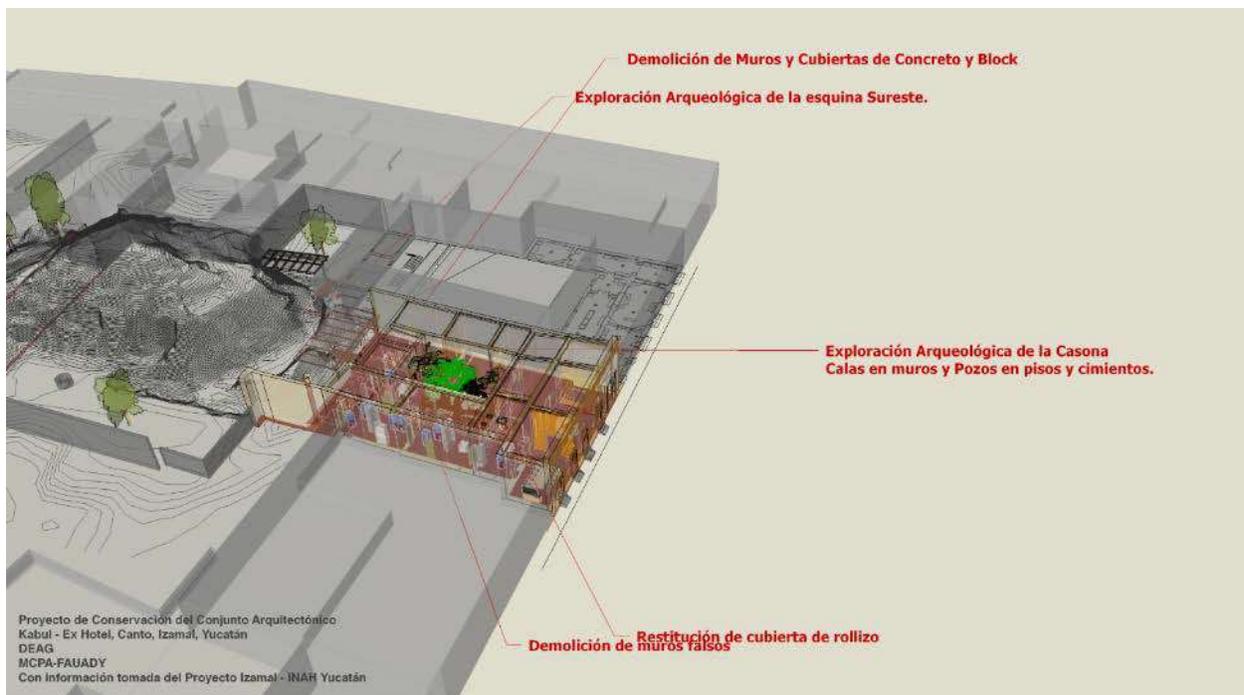
IMAGEN 26

A raíz de los trabajos realizados durante las primeras temporadas de los proyectos arqueológicos en el edificio Kabul, una gran parte de estructura ya ha sido liberada y consolidada, quedando aún pendiente la esquina sureste y la cara norte de la estructura la cual se localiza en el predio del Colegio Particular Vicente Guerrero.

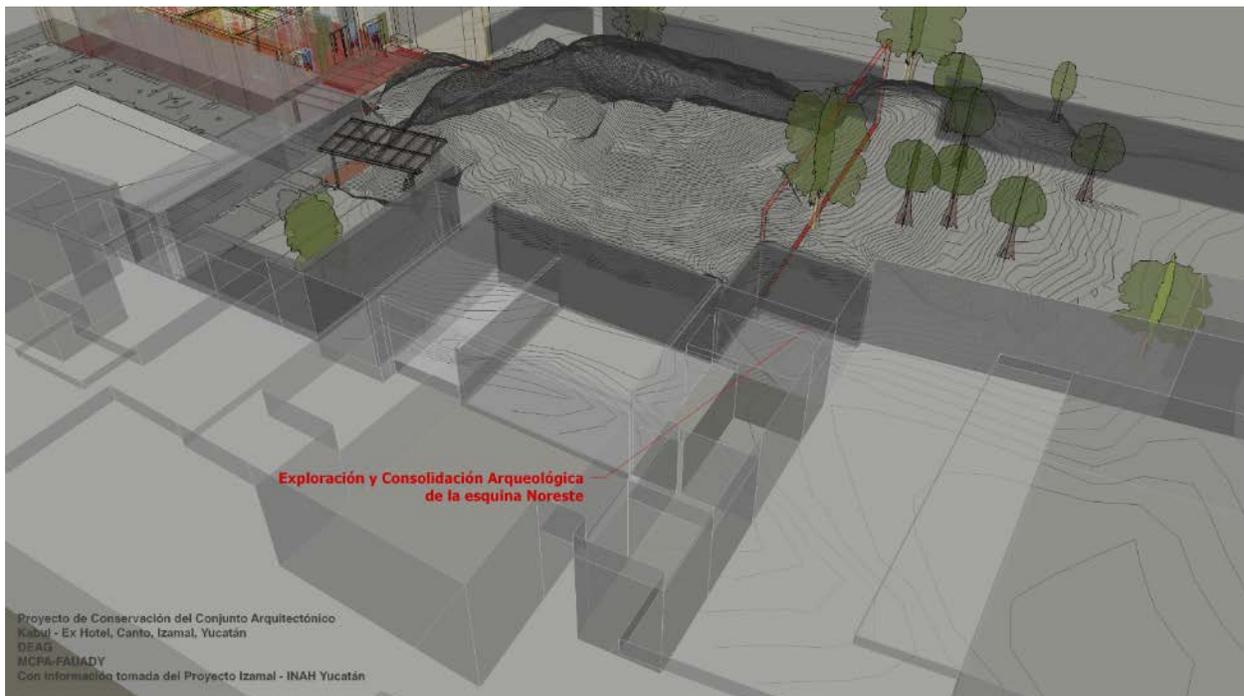
IMAGEN 28

En el caso de la casona, esta edificación también requiere de una exploración arqueológica para terminar de comprender diferentes momentos históricos del edificio, así como sus características originales, proporciones, uso del espacio etc.

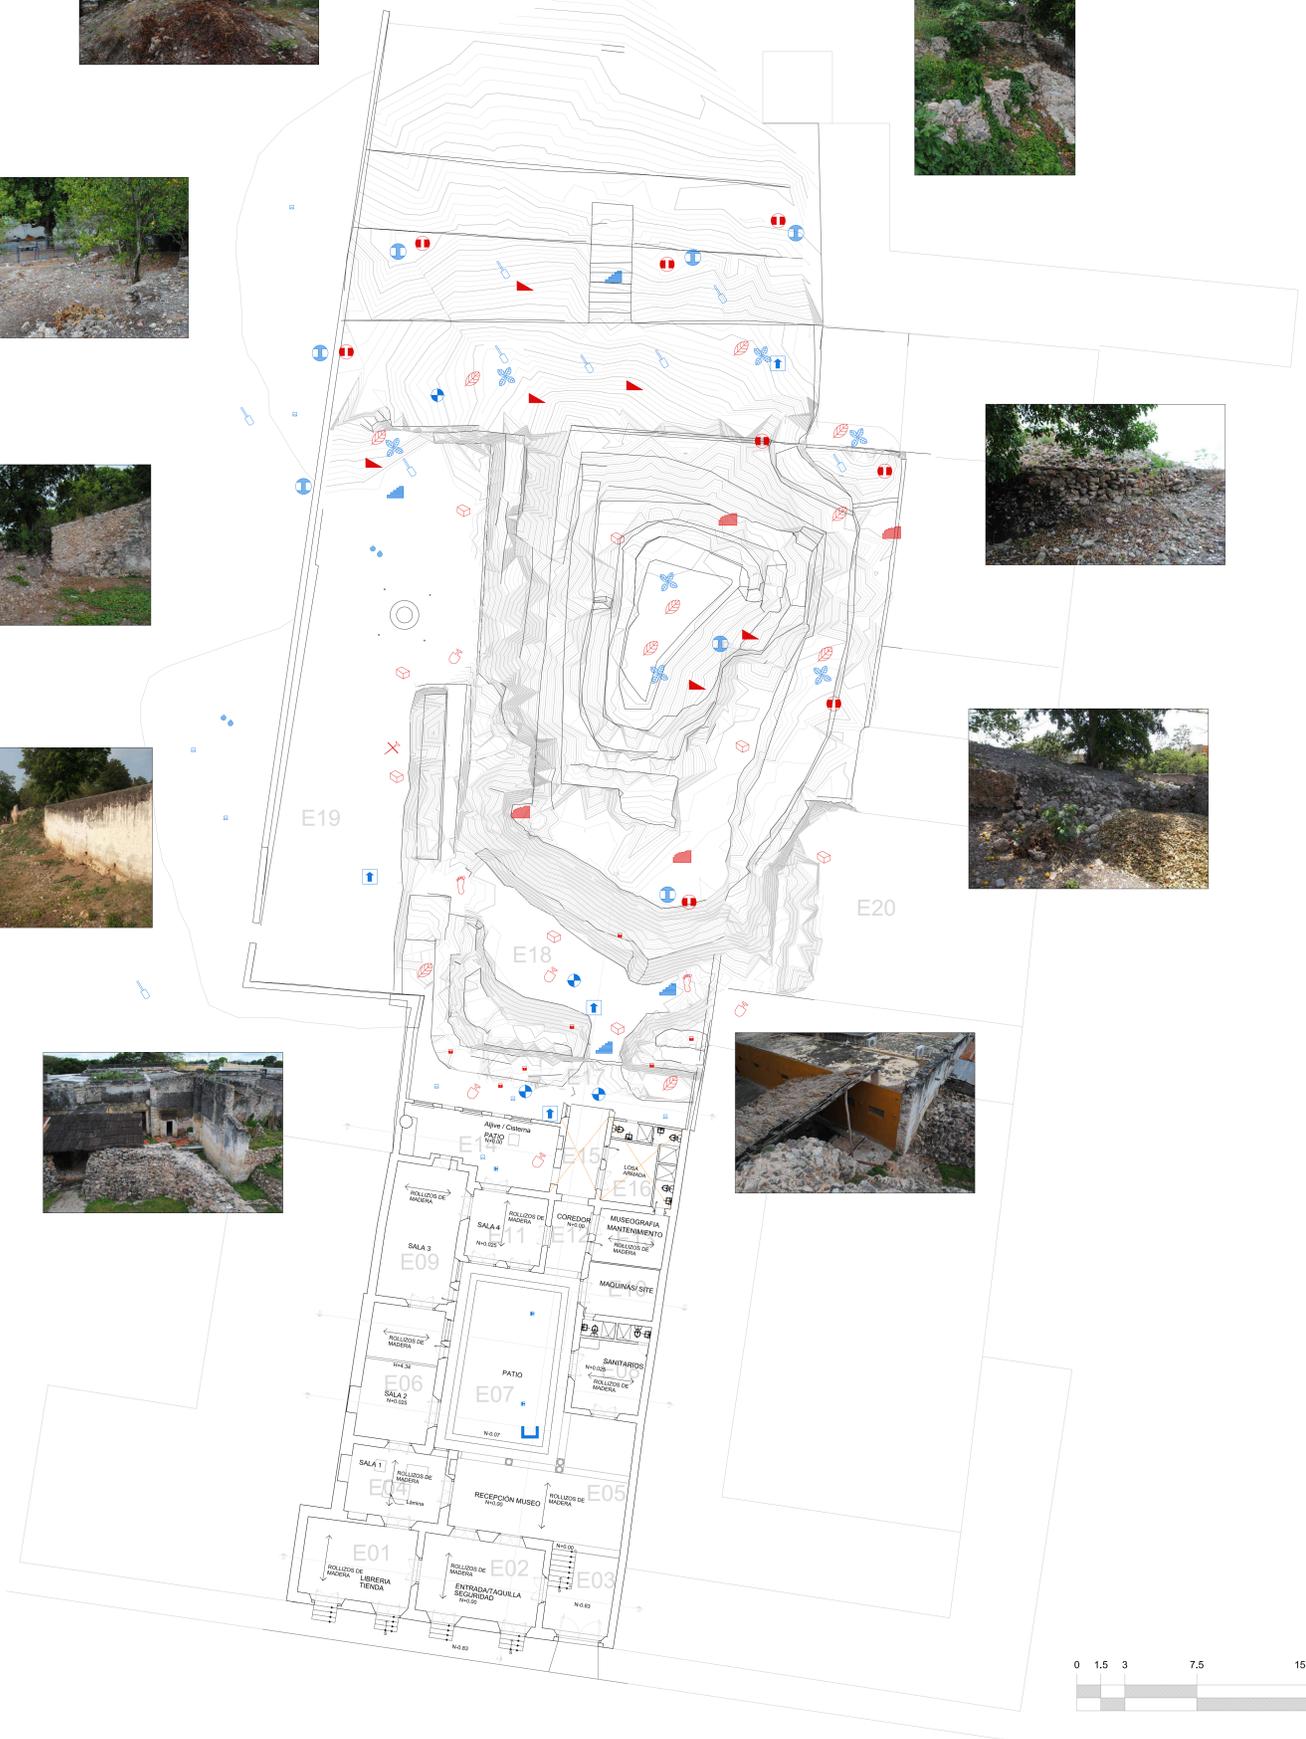
Plano:
DETERIOROS

- ### SIMBOLOGÍA DETERIOROS (Gráficos)
- DESPRENDIMIENTO DE ACABADO (se ve la mampostería pero no se ve profunda)
 - DETERIORO DE ACABADO (muy superficial, no se ve la mampostería)
 - PRESENCIA DE HONGOS
 - CARPINTERÍA DESENSAMBLADA
 - CARPINTERÍA APOQUILLADA
 - CARPINTERÍA DESPRENDIDA
 - MODIFICACIÓN DE VENTANA o PUERTA
 - FALTANTE DE VORIERA
 - EXFOLIACIÓN Y PULVERULENCIA DE PIEDRA DE CANTERA
 - PUERTA FALTANTE
 - VENTANA FALTANTE
 - FALTANTE DE ELEMENTO
 - PRESENCIA DE HONGOS
 - DISREGGACION DE MURO (se ve la mampostería profunda)
 - MANCHAS POR HUMEDAD
 - PUERTA o VENTANA TAPADA
 - EXFOLIACIÓN Y PULVERULENCIA DE PIEDRA DE CANTERA
 - Desprendimiento de aplanado
 - Manchas de humedad por filtración
 - Manchas de humedad por filtración, presencia de microorganismos
 - Demolición

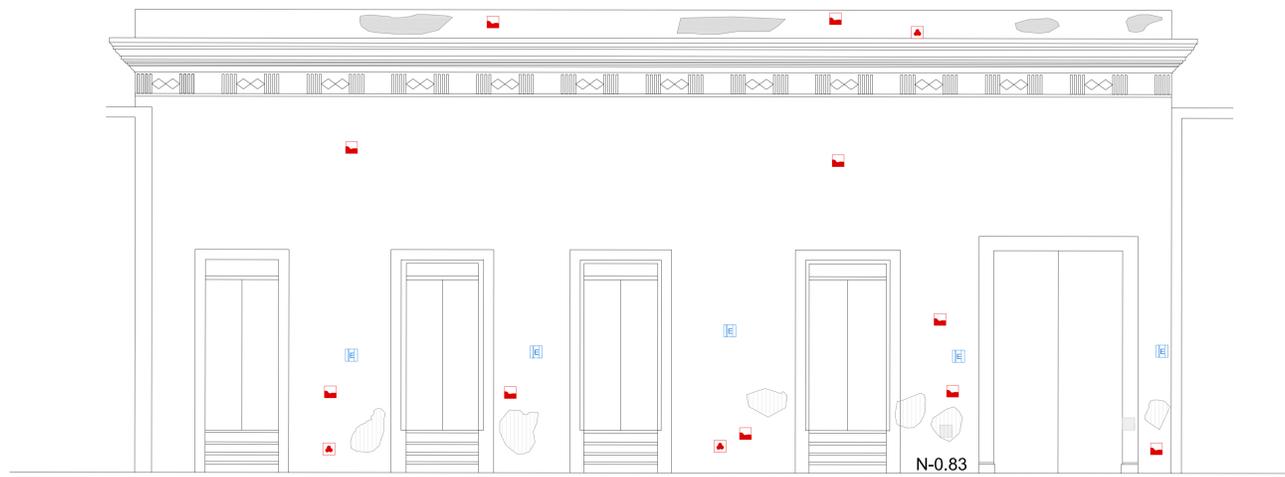
FACHADA PRINCIPAL

- DESPRENDIMIENTO DE ACABADO (se ve la mampostería pero no se ve profunda)
- DETERIORO DE ACABADO (muy superficial, no se ve la mampostería)
- PRESENCIA DE HONGOS
- CARPINTERÍA DESENSAMBLADA
- CARPINTERÍA APOLLADA
- CARPINTERÍA DESPRENDIDA
- MODIFICACIÓN DE VENTANA o PUERTA
- FALTANTE DE VORIERA
- EXFOLIACIÓN Y PULVERULENCIA DE PIEDRA DE CANTERÍA
- PUERTA FALTANTE
- VENTANA FALTANTE
- FALTANTE DE ELEMENTO
- PRESENCIA DE HONGOS
- DISREGGACIÓN DE MURO (se ve la mampostería profunda)
- MANCHAS POR HUMEDAD
- PUERTA O VENTANA TAPADA
- EXFOLIACIÓN Y PULVERULENCIA DE PIEDRA DE CANTERÍA
- Desprendimiento de aplanado
- Manchas de humedad por filtración
- Manchas de humedad por filtración, presencia de microorganismos
- Demolición

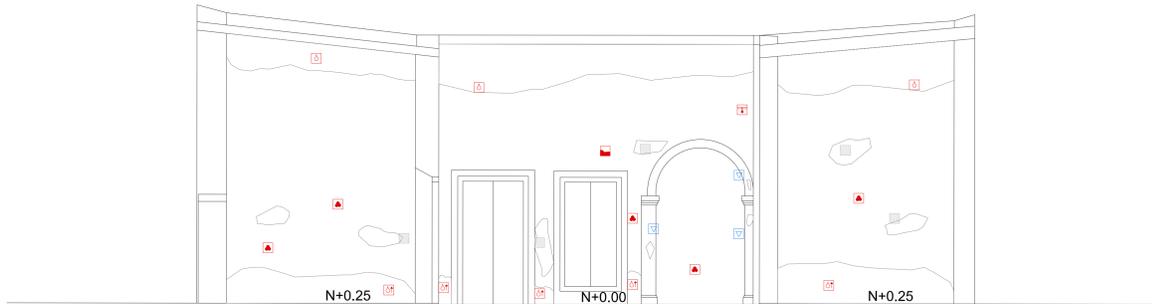
CORTE C-C'

- DESPRENDIMIENTO DE ACABADO (se ve la mampostería pero no se ve profunda)
- DETERIORO DE ACABADO (muy superficial, no se ve la mampostería)
- PRESENCIA DE HONGOS
- CARPINTERÍA DESENSAMBLADA
- CARPINTERÍA APOLLADA
- CARPINTERÍA DESPRENDIDA
- MODIFICACIÓN DE VENTANA o PUERTA
- FALTANTE DE VORIERA
- EXFOLIACIÓN Y PULVERULENCIA DE PIEDRA DE CANTERA
- PUERTA FALTANTE
- VENTANA FALTANTE
- FALTANTE DE ELEMENTO
- PRESENCIA DE HONGOS
- DISREGGACION DE MURO (se ve la mampostería profunda)
- MANCHAS POR HUMEDAD
- PUERTA o VENTANA TAPADA
- EXFOLIACIÓN Y PULVERULENCIA DE PIEDRA DE CANTERA
- Desprendimiento de aplanado
- Manchas de humedad por filtración
- Manchas de humedad por filtración, presencia de microorganismos
- Demolición

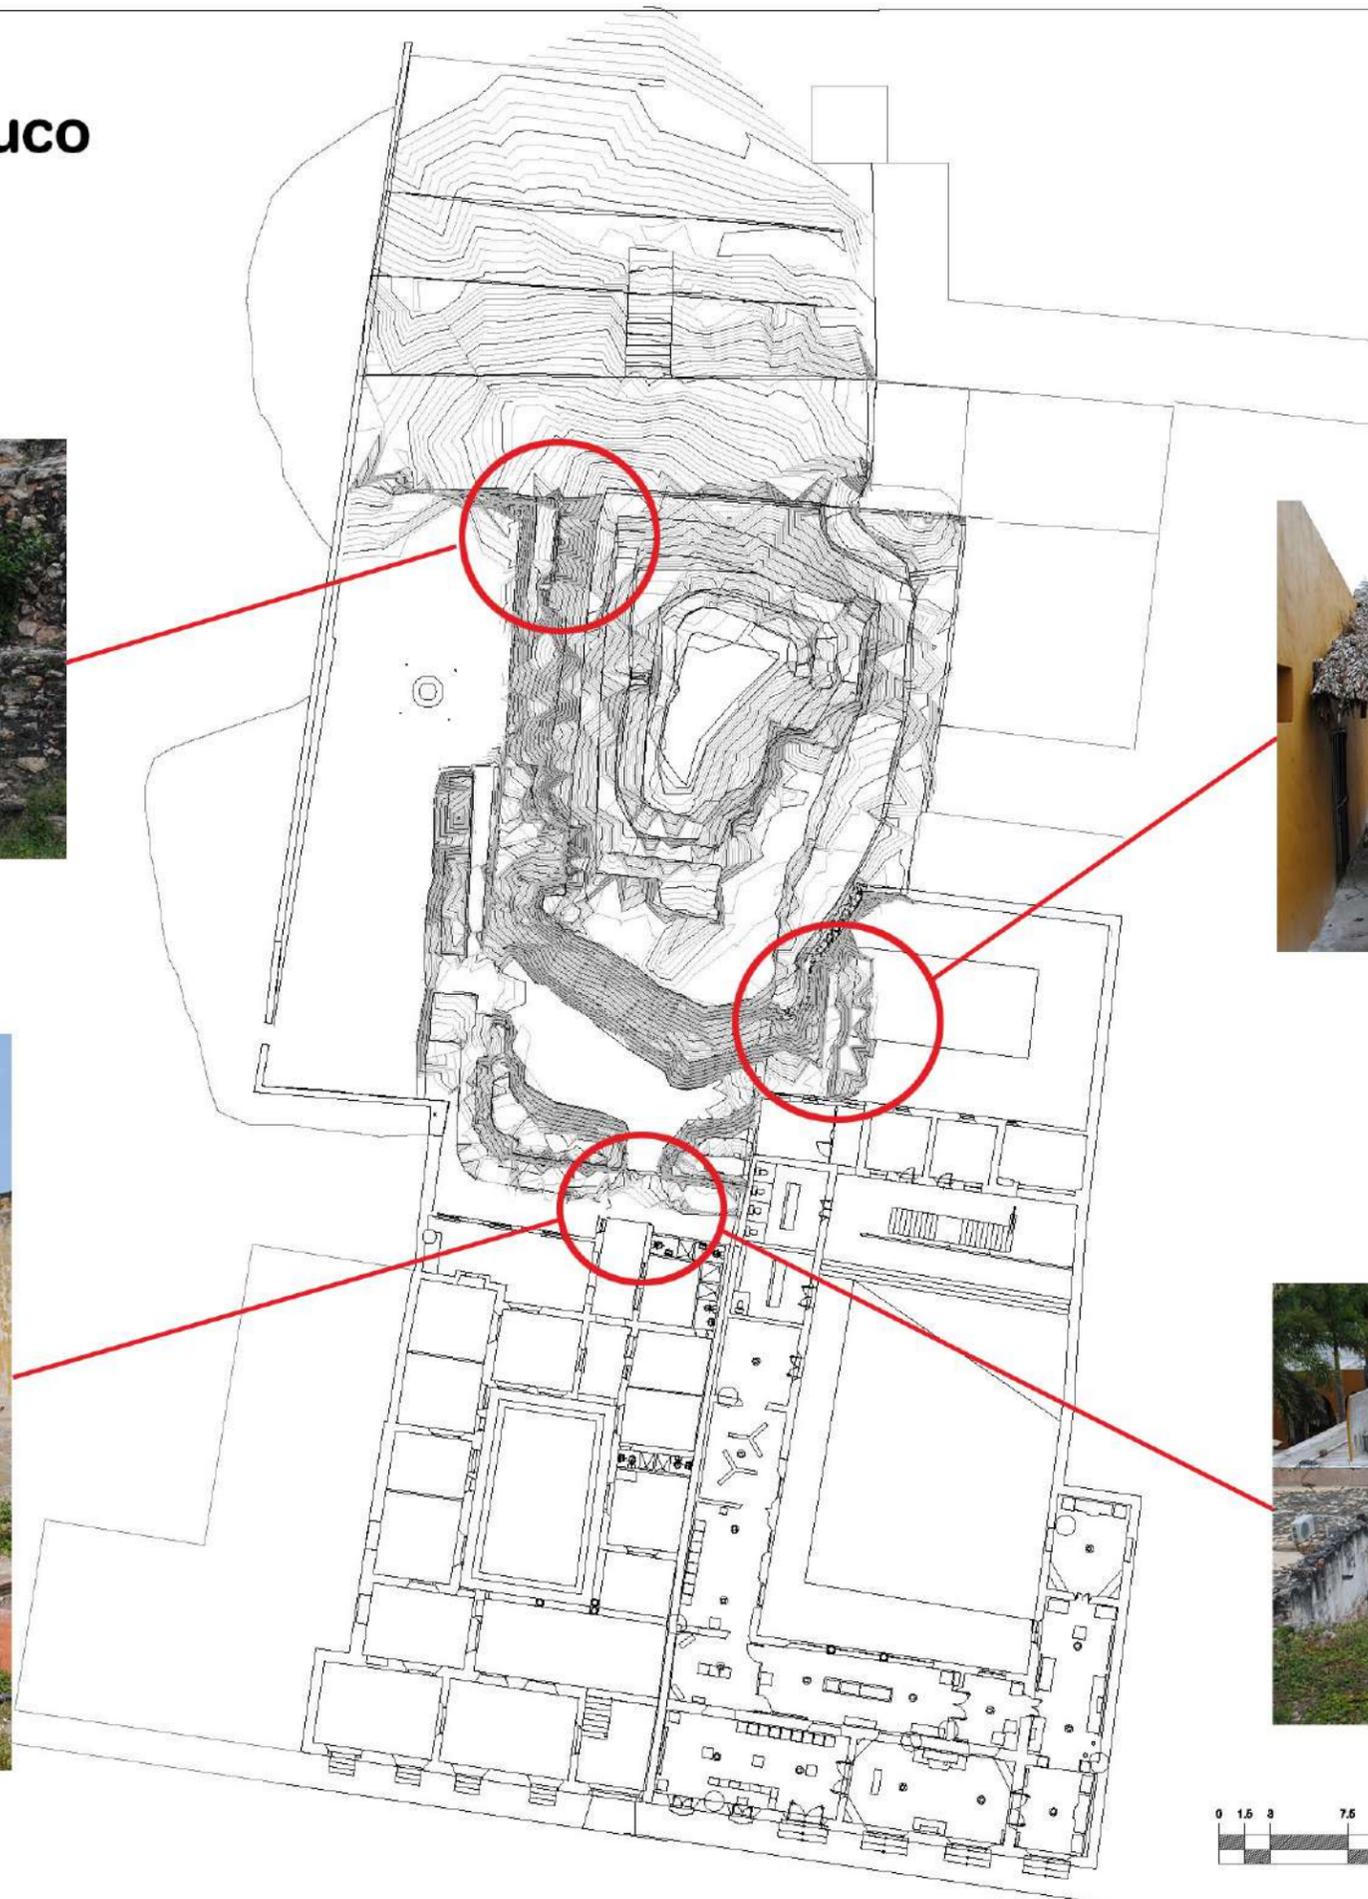
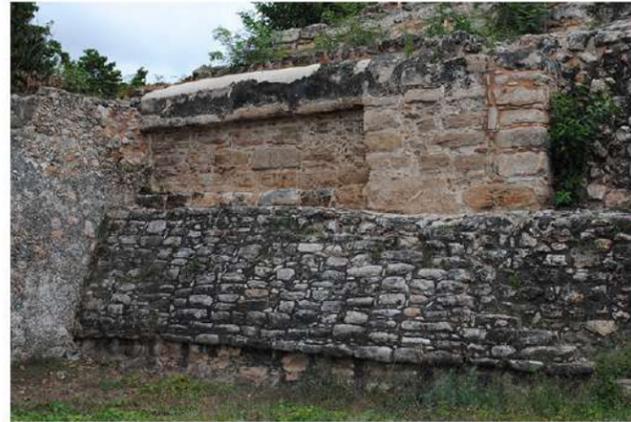
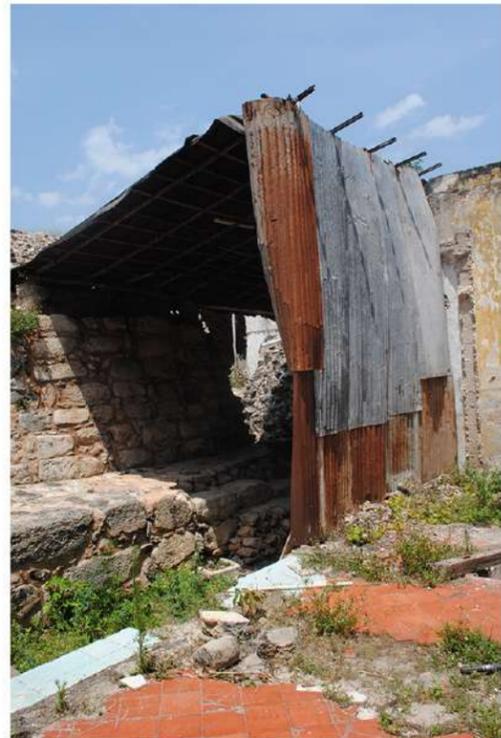
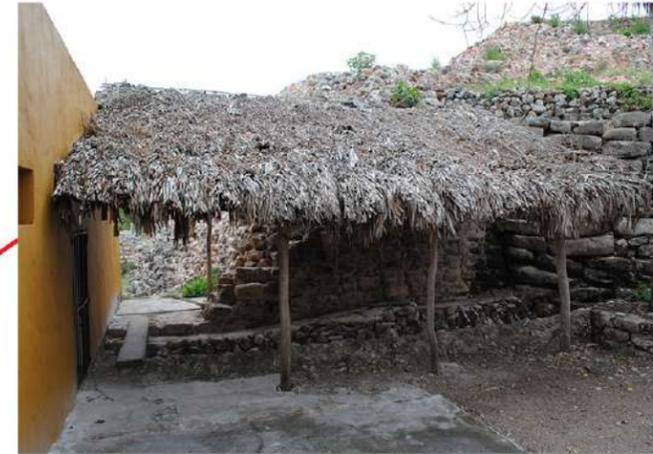
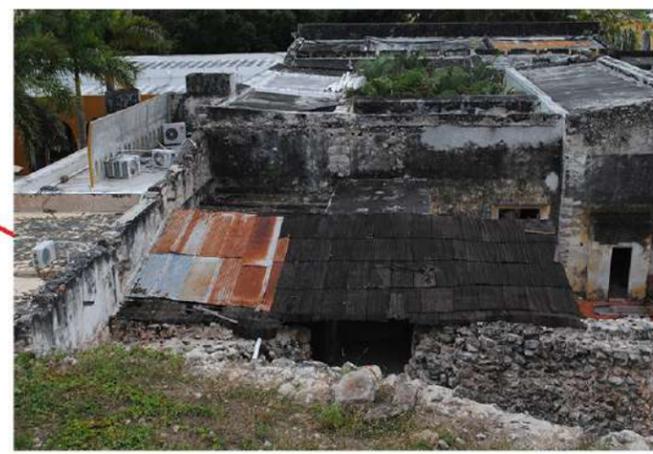
Plano:
DETERIOROS Plano num.

Decoración de Estuco
