**PROYECTO DE CONSERVACIÓN ARQUITECTÓNICA DE LA
ESTRUCTURA PREHISPÁNICA KABUL EN UNA CASONA COLONIAL
DE IZAMAL, YUCATÁN.**

Trabajo académico final del taller de proyectos arquitectónicos que presenta

MAESTRO EN CONSERVACIÓN DEL PATRIMONIO ARQUITECTÓNICO

2017

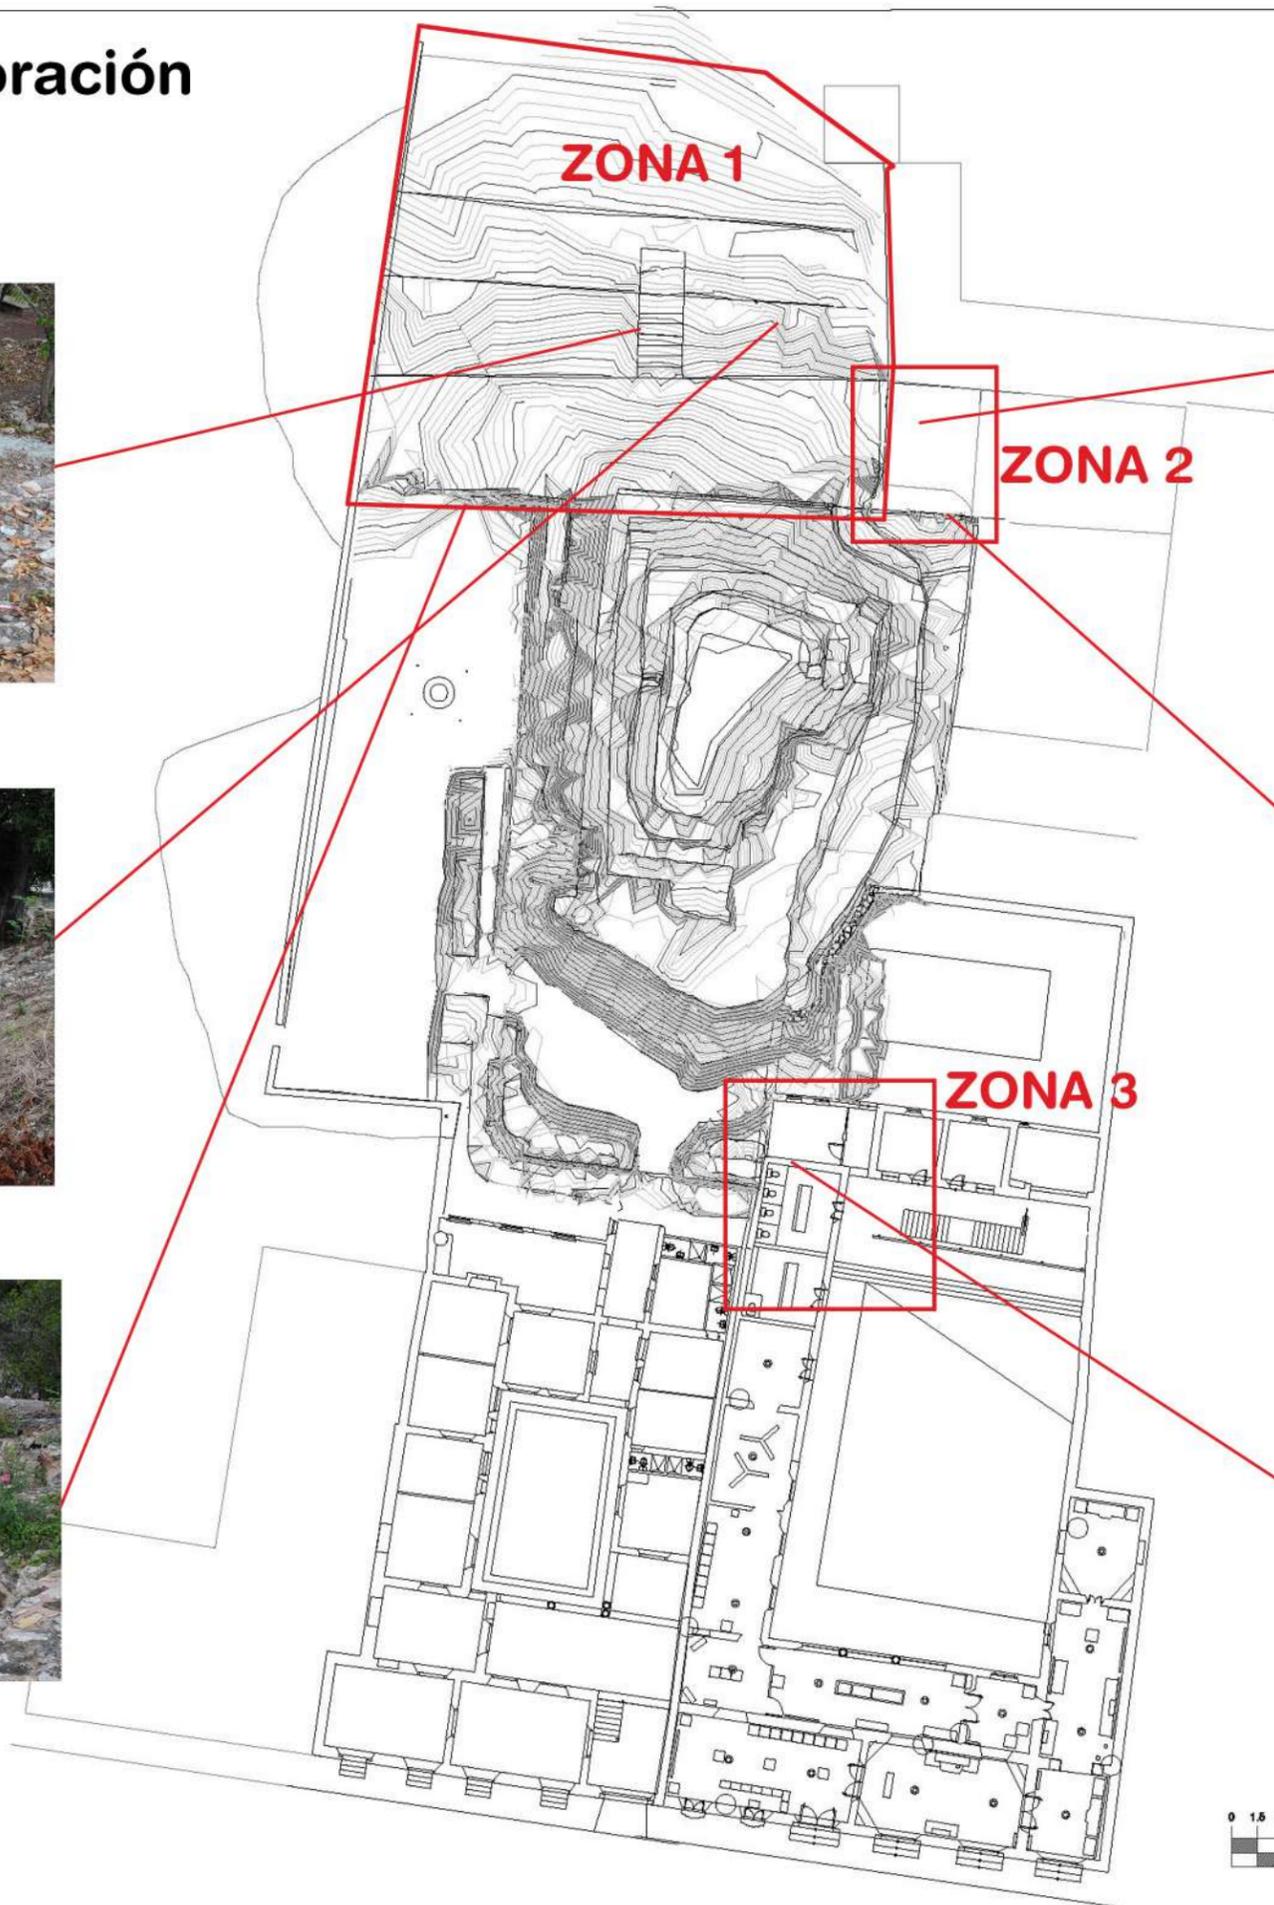
Plano num.
1

Propuesta de Exploración Arqueológica
