**“CONJUNTO CULTURAL PALACIO CANTÓN, INTEGRACIÓN DE  
ARQUITECTURA CONTEMPORÁNEA CON ARQUITECTURA  
PORFIRISTA”**

**Tesis**

**MAESTRO EN CONSERVACIÓN  
DEL PATRIMONIO ARQUITECTÓNICO**

# Conjunto Cultural Palacio Cantón

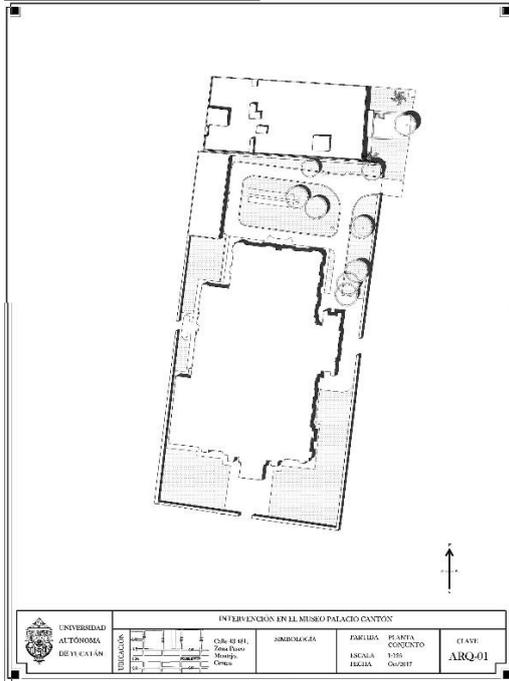
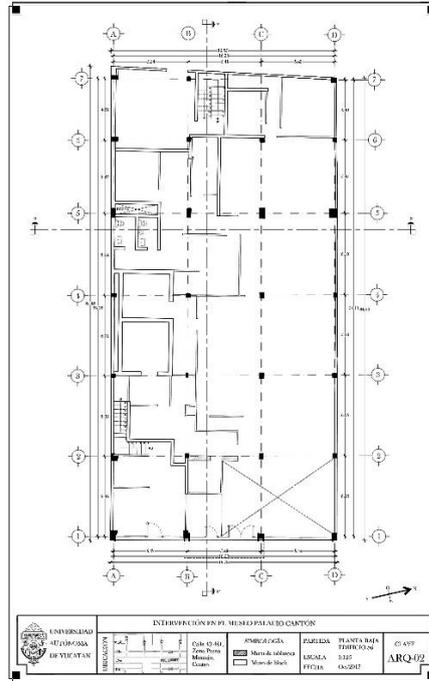
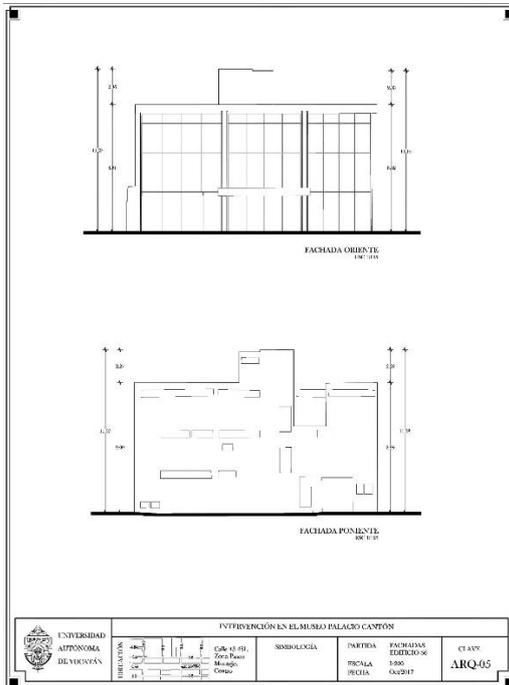
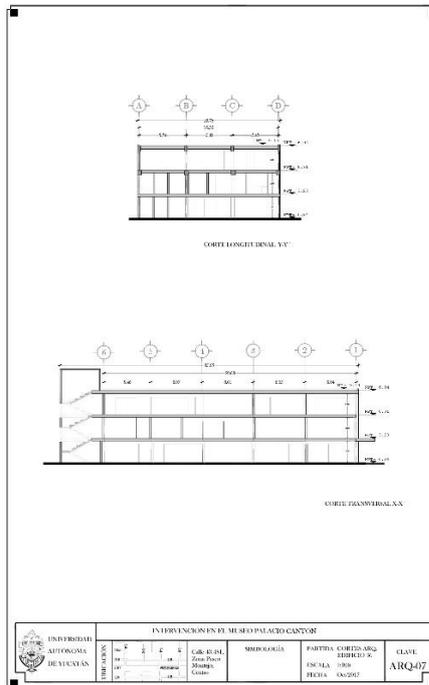
La realización del levantamiento arquitectónico fue posible gracias al Marco de Colaboración Cultural INAH – UADY, que dio las facilidades para ingresar al inmueble en cuestión y realizar las mediciones, comprobaciones y adecuaciones a croquis de levantamiento proporcionados por el Museo. La labor consistió en un reconocimiento de los espacios y niveles del edificio para la generación de los planos finales de levantamiento.

Para consultar el levantamiento planimétrico completo referirse a la carpeta correspondiente del apartado "Anexos".

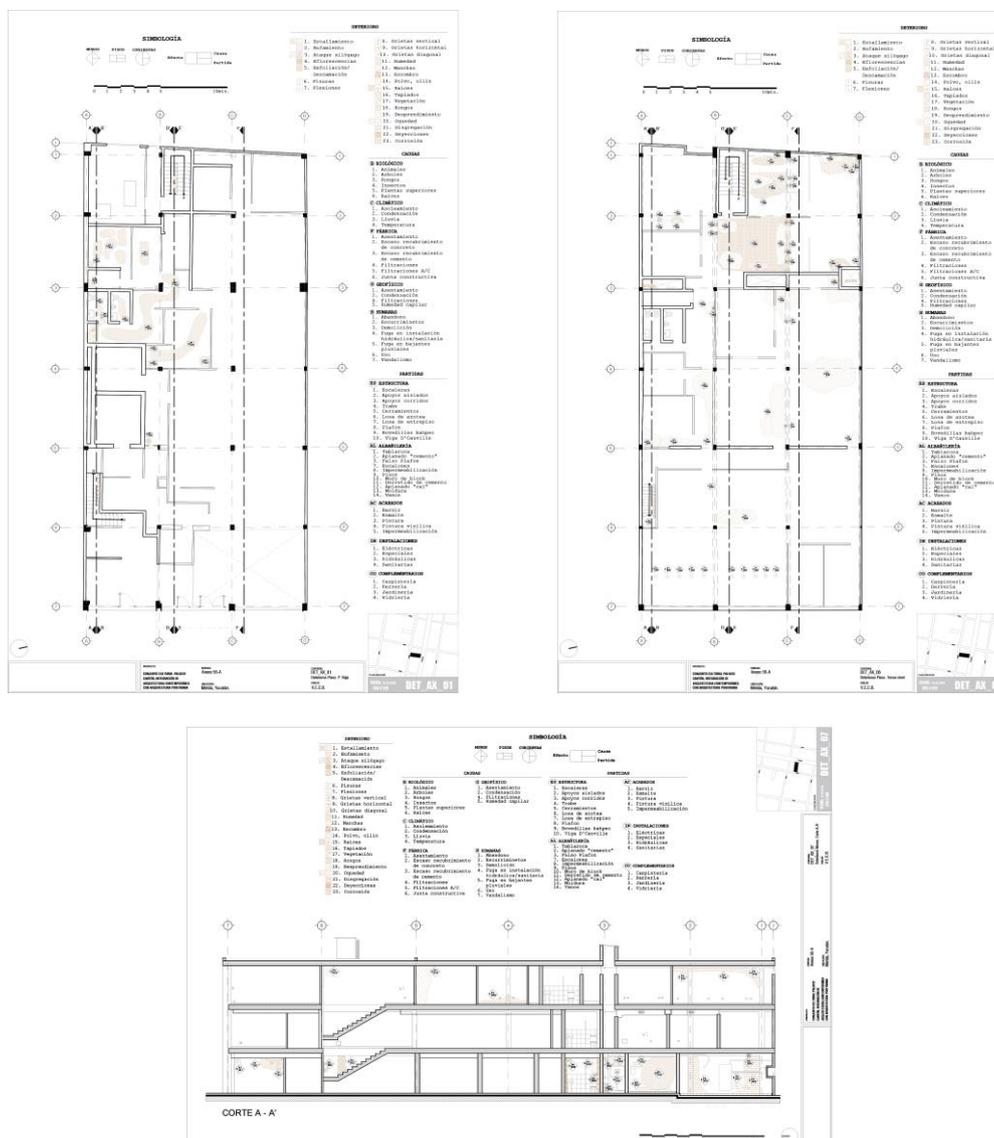
La metodología empleada está vinculada con el proceso de observación, identificación y registros realizados en el mes de septiembre de 2017 sobre el estado de conservación que guarda el inmueble. El reconocimiento de las afectaciones o patologías presentes en el edificio permitió la identificación de la(s) problemática(s), y con base en ellas establecer un diagnóstico el permita establecer las técnicas de intervención más apropiadas para el caso. Con estos datos se plantean las estrategias más adecuadas para el tratamiento y puntualmente las estrategias a seguir para cada acción y técnica de intervención.

Para consultar el registro planimétrico completo de deterioros, referirse a la carpeta correspondiente del apartado "Anexos".

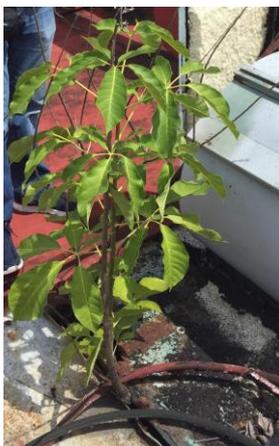
Presencia de vegetación en la azotea

En el exterior es posible identificar vegetación, desprendimiento del impermeabilizante acrílico y obstrucción de bajantes pluviales con materia orgánica. Al interior es evidente la presencia de microorganismos, humedades y manchas, consecuencia de filtraciones de agua de lluvia ocasionadas por fisuras en la losa a consecuencia de las cargas muertas en azotea y a través de los ductos dañados del sistema de aire acondicionado.

- Relleno, inyección y resane de fisuras y grietas en la cubierta. Toda fisura o grieta visible o detectada será limpiada, retirando manualmente con una espátula las partes sueltas. Se empleará para dicha actividad pasta acrílica para juntas flexibles y selladoras de superficies irregulares (TOP TAPAGOTERAS COMEX)

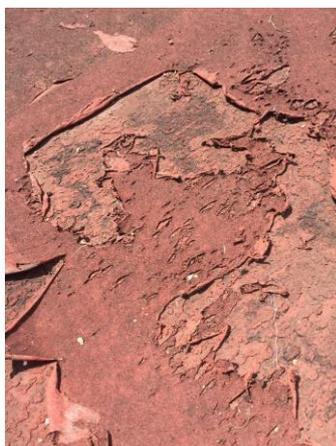
Desprendimiento del impermeabilizante acrílico

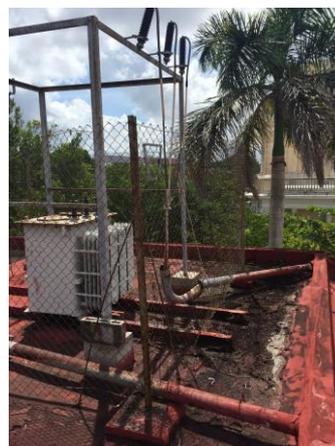
Acumulación de materia orgánica y equipos en desuso

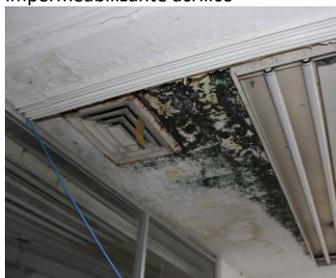
Presencia de manchas por microorganismo

Filtraciones por los ductos del aire acondicionado

La propuesta de intervención para la azotea consistirá primeramente en:

Cabe destacar que previo al resane de fisuras y grietas la superficie deberá quedar libre de polvo, microorganismos, grasas, partículas sueltas o mal adheridas. Por lo cual se realizará una limpieza en seco de la azotea con cepillo. Posteriormente se deberá hacer una limpieza tallando con un cepillo mojado con agua, jabón neutro e hipoclorito de sodio al 2%, realizando al final un enjuague con abundante agua limpia.

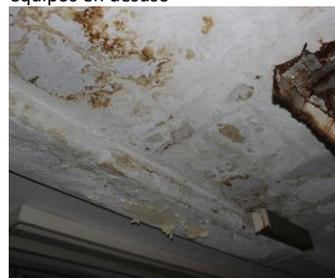
Afectaciones al plafón por filtraciones

La realización de estas acciones sobre la azotea ayudará a detener la presencia de humedades, microorganismos y manchas manifestadas al interior del edificio en los plafones. Sin embargo, para acabar con estos deterioros al interior, se propone:

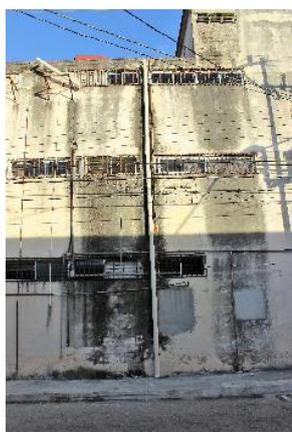
Manchas por microorganismos

Sin embargo, en los muros se manifiestan manchas por microorganismos y deyecciones, vegetación, humedades por filtraciones, grietas, eflorescencias por humedad capilar y presencia de insectos xilófagos.

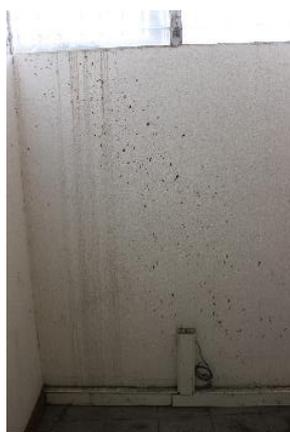
Deyecciones

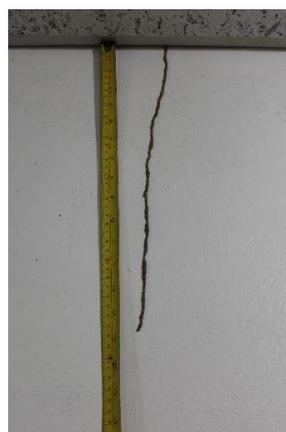
xilófagos

Cabe destacar que en buena medida las manifestaciones al interior del edificio sobre los muros se verán solucionados tras las labores de mantenimiento a la azotea, debido a que las manchas ya sean de humedad o por microorganismos se deben a las filtraciones ocurridas en la azotea y que posteriormente discurren a los muros. En aquellos muros que permanecerán en el proyecto la erradicación de dichas manchas se realizará mediante el siguiente proceso:

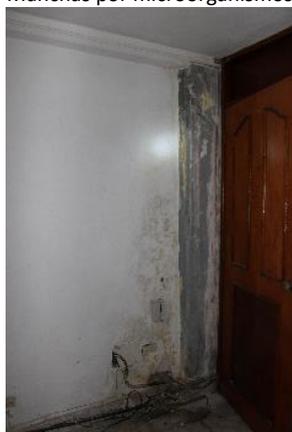
Humedades por filtraciones

- Relleno, inyección y resane de fisuras y grietas de los muros. Toda fisura o grieta visible o detectada será limpiada, retirando manualmente con una espátula las partes sueltas y serán calafateadas con un mortero de cal, con polvo de piedra en relación 1:3 en el repellido y 1:1 en la masilla.

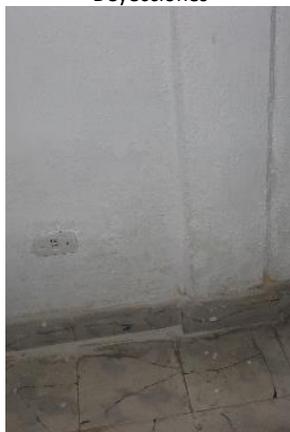
Eflorescencias por humedad capilar

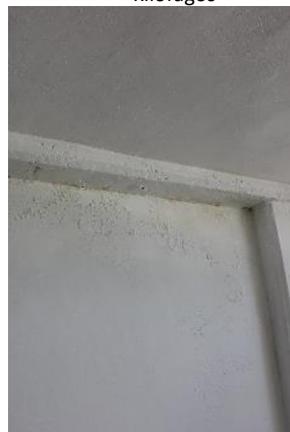
Eflorescencias por filtraciones

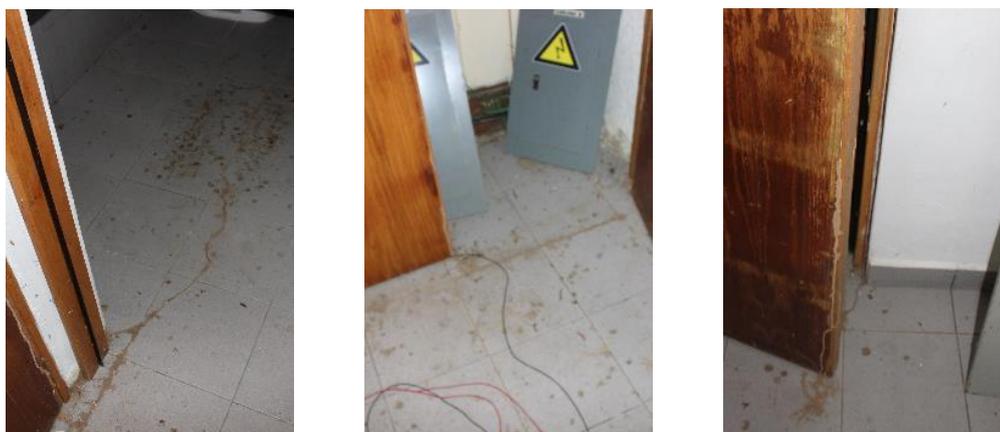
Presencia de insectos xilófagos del tipo isópteros

En el inmueble es posible identificar tres tipos de recubrimientos en los pisos: cerámico, de pasta y de cemento. Debido a las características del proyecto propuesto no se pretende la conservación de estos, por lo que la única estrategia de intervención será el control de los insectos xilófagos mediante la inyección de insecticida en los pisos para atacar los nidos presentes en el suelo.

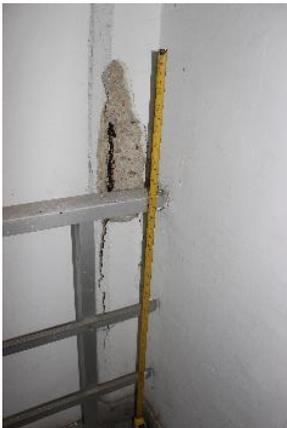
El sistema de traveses y pilares de concreto armado que sustentan las losas del edificio, (en especial la de azotea), presenta estallamientos en algunas de sus secciones. Esta manifestación se debe al proceso de oxidación que le ocurre en el acero de refuerzo al interior de estos elementos.

Estallamiento en pilar y exposición de acero de refuerzo

Si bien la corrosión puede haberse desencadenado de origen con el empleo de acero ya con un proceso de corrosión o como consecuencia de la penetración de humedad y carbonatación al interior de la estructura, la propuesta de intervención a estos elementos contemplará las siguientes acciones:

Primeramente, deberán realizarse diferentes pruebas de diagnóstico para identificar las zonas deterioradas del concreto de las estructuras verticales y horizontales. Para el caso se podrá recurrir al diagnóstico mediante el uso de indicadores ácido – base.

- Eliminación del concreto deteriorado, preparación del sustrato y limpieza de la superficie (esta operación puede exigir precauciones estructurales en función de la extensión y profundidad de las zonas a reparar). Como parte de este proceso se deberá retirar por medios manuales los fragmentos del concreto deteriorado y hasta donde las pruebas de diagnóstico lo sugirieran. Posteriormente se procederá a limpiar la zona de partículas de polvo en la superficie del concreto con aire, chorro de agua o aspirador.

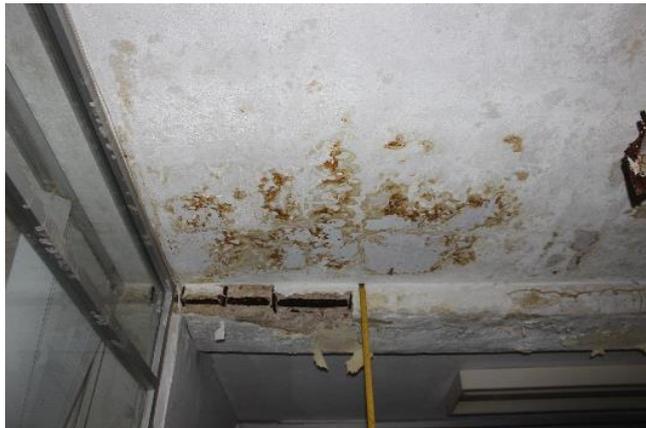
Estallamiento y exposición de acero de refuerzo en trabe

- Eliminar todos los restos de corrosión y pasivación del metal. La eliminación de los restos de corrosión se realizará mediante un cepillado. La pasivación se logrará con la aplicación de ácido tánico de 3 a 10% diluido en alcohol etílico; el proceso consiste en la impregnación con brocha o hisopo a los elementos metálicos, dejando secar tras la primera aplicación y repetir el proceso las veces necesarias hasta pasivar el proceso de corrosión. La aplicación de este ácido no impide que se siga oxidando sólo lo neutraliza.

- Para pérdidas de sección del acero superiores al 15 % es necesario recalcular la estructura y, si lo requiriera, restaurar la capacidad del acero.
- Colocación del nuevo material de reparación. Para fisuras y grietas se podrá emplear resinas epoxi. Para grietas la resina debe llevar cargas de polvo de cuarzo o de vidrio. Los morteros de reparación más utilizados para estas labores son los morteros hidráulicos poliméricos, con lo que se logra mejores cualidades de adherencia, permeabilidad y resistencia.

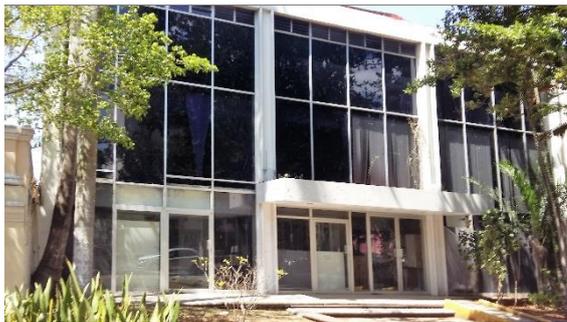
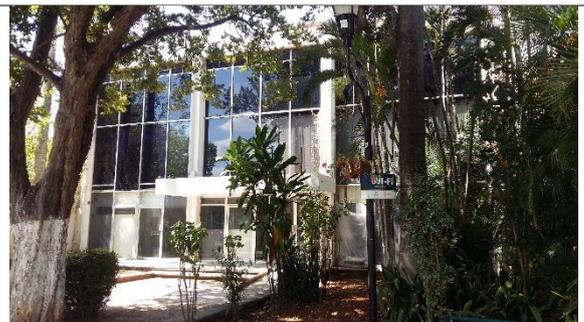
Fachada oriente del edificio marcado con el número 483 A sobre Paseo Montejo,

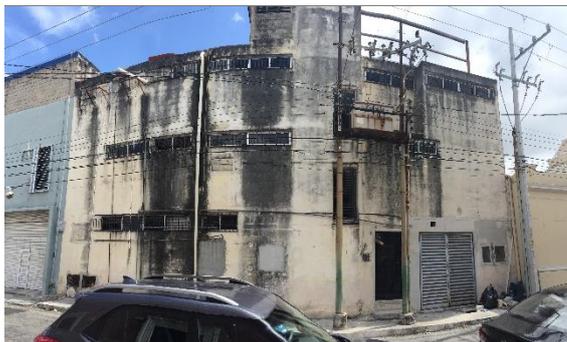
Fachada oriente del edificio marcado con el número 483 A sobre la calle 58

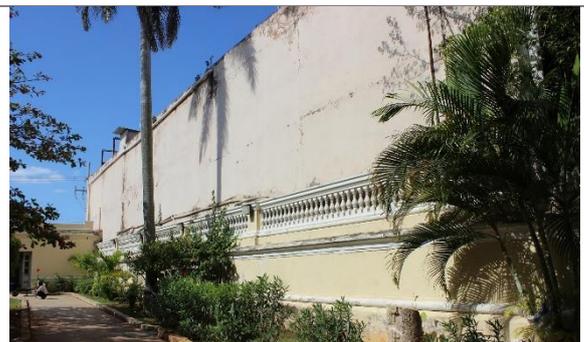
Fachada sur, colindancia del inmueble con el Museo Regional de Antropología de Yucatán, Palacio Cantón

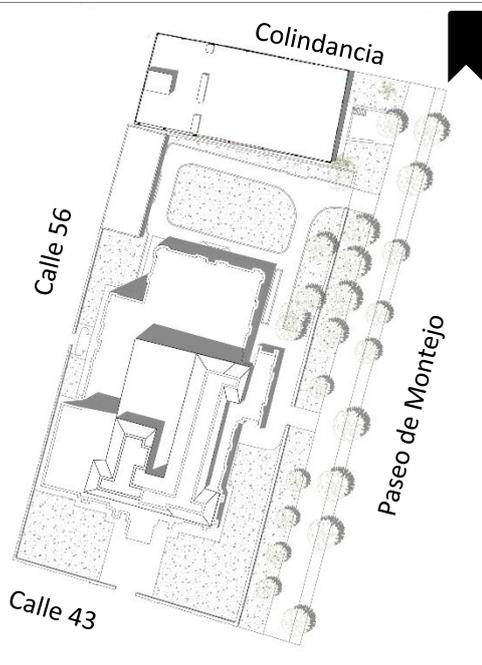
Planta de conjunto: predio 483-A y Palacio Cantón
