Proyecto de Restauración Arquitectónica para el Conjunto Religioso
de San Juan Bautista de Tixcacaltuyúb en Yaxcabá Yucatán

En opción al grado de Maestra en Conservación del Patrimonio
Arquitectónico

Proyecto de Restauración Arquitectónica para el conjunto religioso de San Juan Bautista de la comisaría de Tixcaltuyúb de Yaxcabá, Yucatán

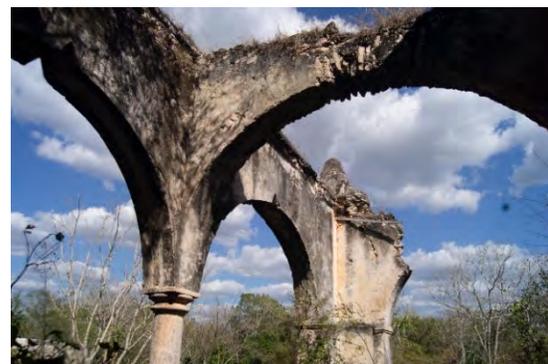
Figura 2 Casa cural de la iglesia de San Juan Bautista. Fuente: imagen propia de la autora, septiembre 2019.

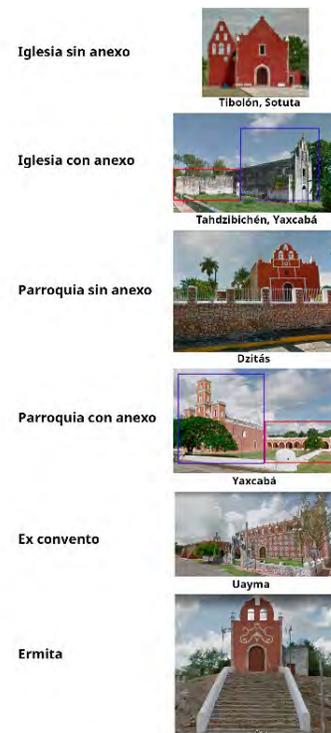
Figura 6 Clasificación de la Arquitectura Religiosa en la región. Fuente: Imagen propia de la autora.

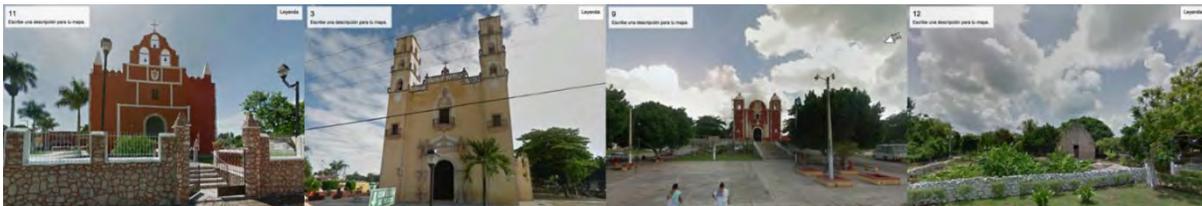
Figura 9 Inmuebles ejemplo para la clasificación de conservación de inmuebles religiosos, siendo de izquierda a derecha bueno, regular, malo y ruinas. Fuente: Imagen propia de la autora.

Bueno	El inmueble se encuentra en buen estado de conservación, contiene todos sus elementos estructurales, pisos, acabados, etc. en buen estado. Se le han realizado intervenciones mínimas
Regular	: El inmueble tiene la mayoría de sus estructuras muros, techos, torres originales, tiene rasgos de deterioros en acabados y está en uso
Malo	: El inmueble carece de alguno o varios elementos estructurales (cubiertas, muros, etc.) Alguna parte del inmueble presenta peligro para los usuarios.
Ruina	Destrucción o supresión de la mayoría de los elementos estructurales importantes

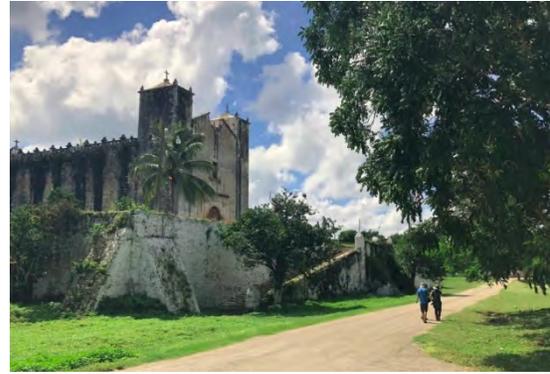
Figura 10 Vista hacia la iglesia de San Juan Bautista desde la calle. Fuente: Imagen de la autora, septiembre 2018.

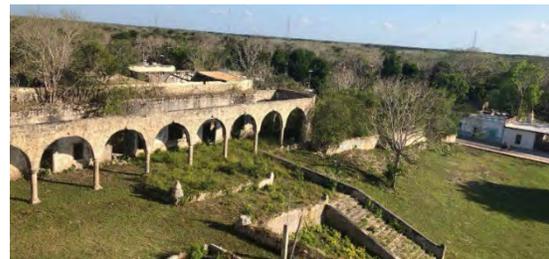
Figura 11 Vista de la casa cural o también nombrado anexo de la Capilla de San Juan Bautista.
Fuente: Imagen propia de la autora, marzo 2019.

- El edificio presenta un grave estado de deterioro específicamente en el anexo, es un patrimonio es riesgo de perderse y de atender este inmueble representa una oportunidad para replicar el caso de acción a muchas iglesias cercanas y generar mejores usos compatibles con los inmuebles en beneficio de las comunidades.
- El abandono del elemento se dio a partir de los ataques realizados al inmueble durante la Guerra de Castas.

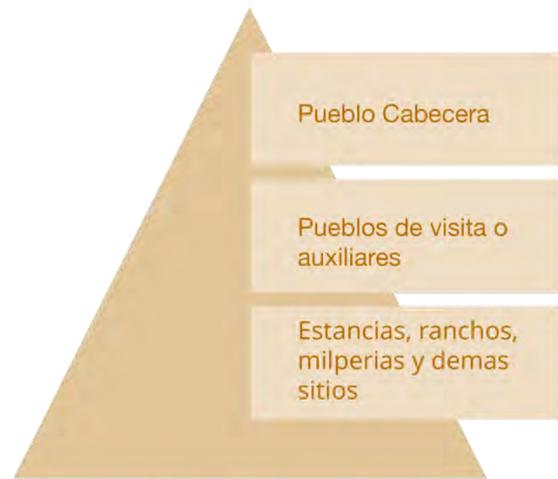
Jerarquía física de los curatos indígenas

Figura 15 Jerarquía física de los pueblos indígenas. Fuente: Chanfón Olmos, Carlos.

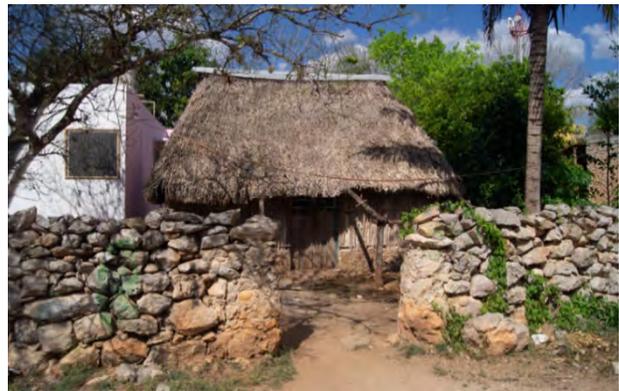
Figura 30 Vivienda vernácula en la localidad de Tixcacaltuyúb. Fuente: Imagen propia de la autora.

Hasta hace algunos años, aproximadamente 20 años, la mayoría de las viviendas de Tixcacaltuyúb eran vernáculas, actualmente existen 435 viviendas de las cuales solo el 15% son

vernáculas y las demás son hechas de materiales prefabricados como block de concreto y losas de vigueta y bovedilla, este cambio en las viviendas de la comunidad se debe a los programas de ayuda para “mejorar” las viviendas.

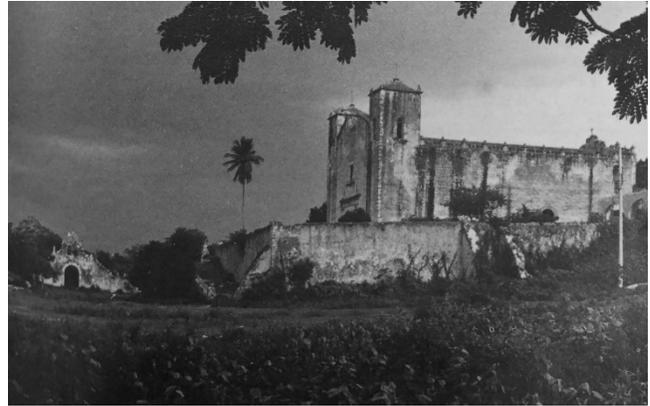
Figura 35 Vista sur de la iglesia y el Cementerio de Tixcaltuyúb. Fuente: Bretos, Miguel, Iglesias de Yucatán.1992.

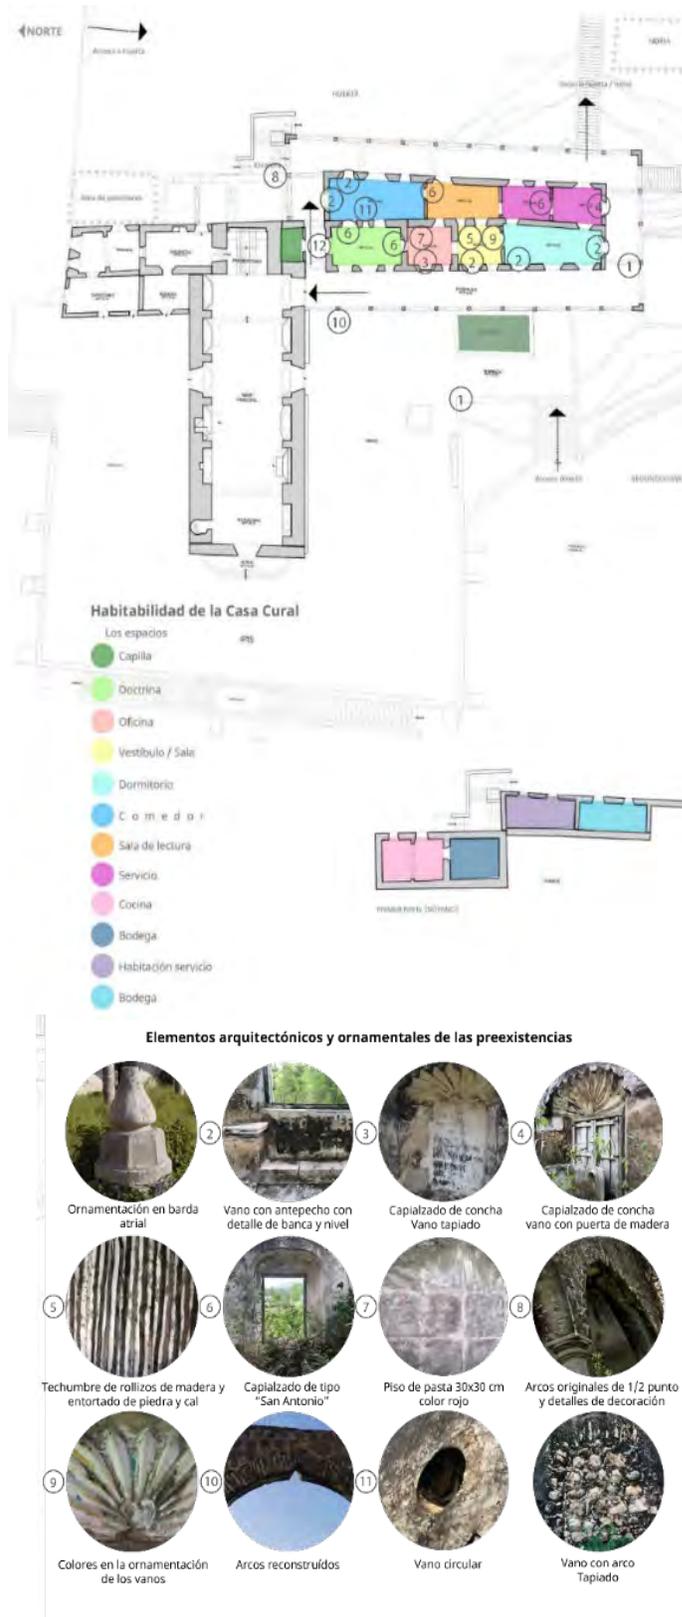
Figura 42 Interpretación de los espacios de la casa cural. Fuente: Imagen propia de la autora

La siguiente crujía por su tamaño correspondería a una sala principal, es así como las cuatro primeras crujías que dan hacia el atrio corresponderían a los espacios públicos de la casa. Los otros espacios corresponderían a: dormitorio principal, cuartos para los ayudantes del cura y sala privada.

En el primer nivel, siendo este sobre el nivel de calle, se ubican cuatro espacios dos ubicados detrás del presbiterio los cuales corresponderían a cocina y bodega. Las otras dos crujías funcionarían como más bodegas para dar servicio a la huerta. De manera gráfica se realizó la interpretación del uso de los espacios de la casa cural en su organización original (figura 42).

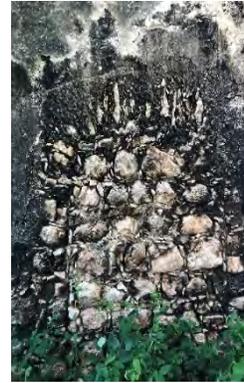
Figura 44 Vano tapiado en el pasillo más cercano al templo. Fuente: Imagen propia

ubicada en el primer nivel, formando parte de la primera etapa. Las evidencias de esta etapa serian piedras jambas y el tapiado de un vano que conecta con el corredor cercano al templo (figura 44).

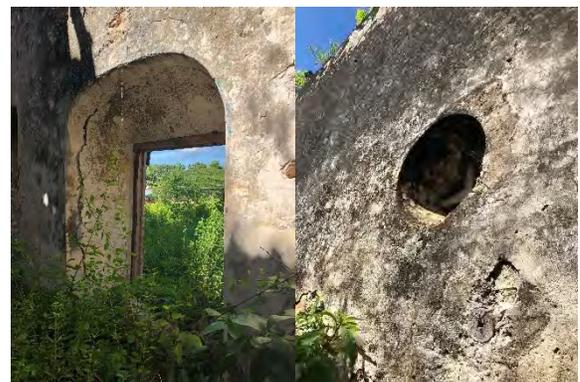
Figura 45 Vano con capialzado y vano circular en alto de la primera etapa. Fuente: Imágenes propias de la autora.

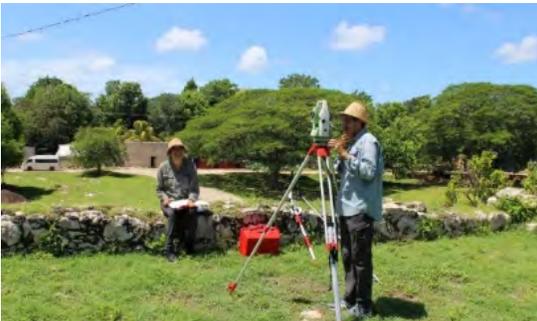
Figura 50 Arqueólogos. Joaquín Venegas y Benjamín Esqueda de Arqueodron® midiendo con estación total el inmueble. Fuente: Imagen propia del autor

horizontales y verticales sirviendo de un distanciómetro laser para la obtención de medidas de losas y muros. También fue necesaria la aplicación de vuelo de drone y se utilizó una estación total para medir las calles inmediatas al inmueble y tomar medidas de alturas que superaban los 5 m.

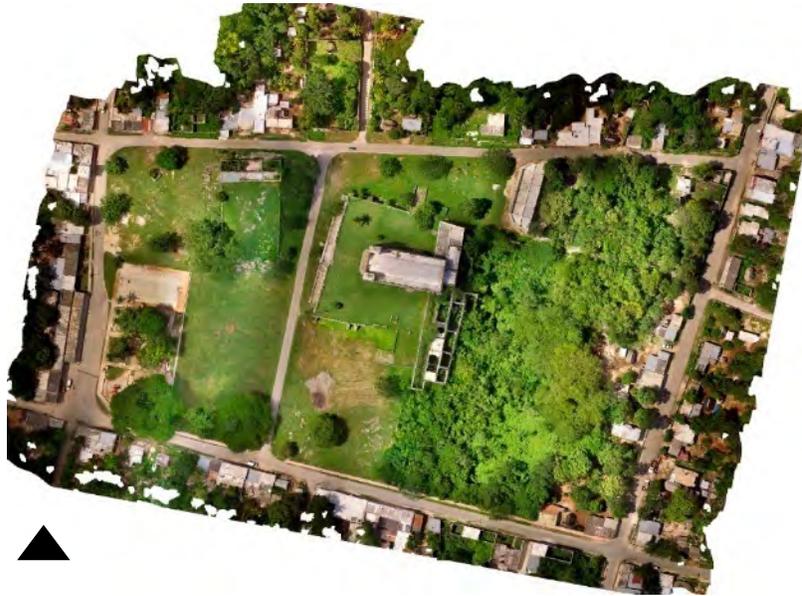
Figura 52 Ortofoto de vista aérea del conjunto arquitectónico religioso de San Juan Bautista de Tixcaltuyúb. Fuente: Imagen propia de la autora.

Con los datos recabados se generó por medio del programa Photoscan®, un volumen 3D del inmueble, así como una ortofoto de vista aérea y 4 imágenes fotogramétrica correspondiendo a las 4 fachadas del conjunto⁵⁸.

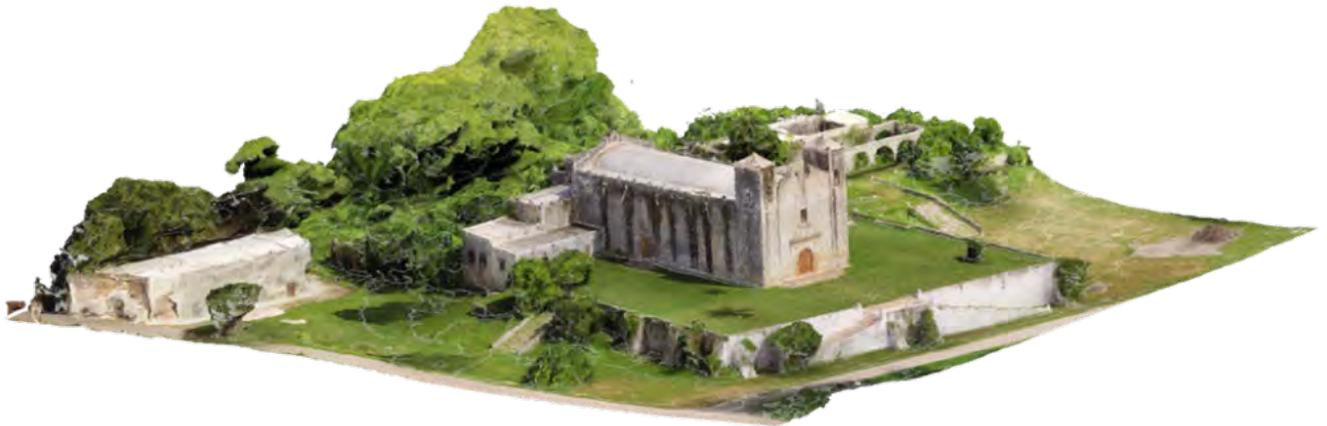
Figura 53 Volumetría generada por nube de puntos a partir de un vuelo programado de drone. Fuente: Arqueodron® septiembre 2019.

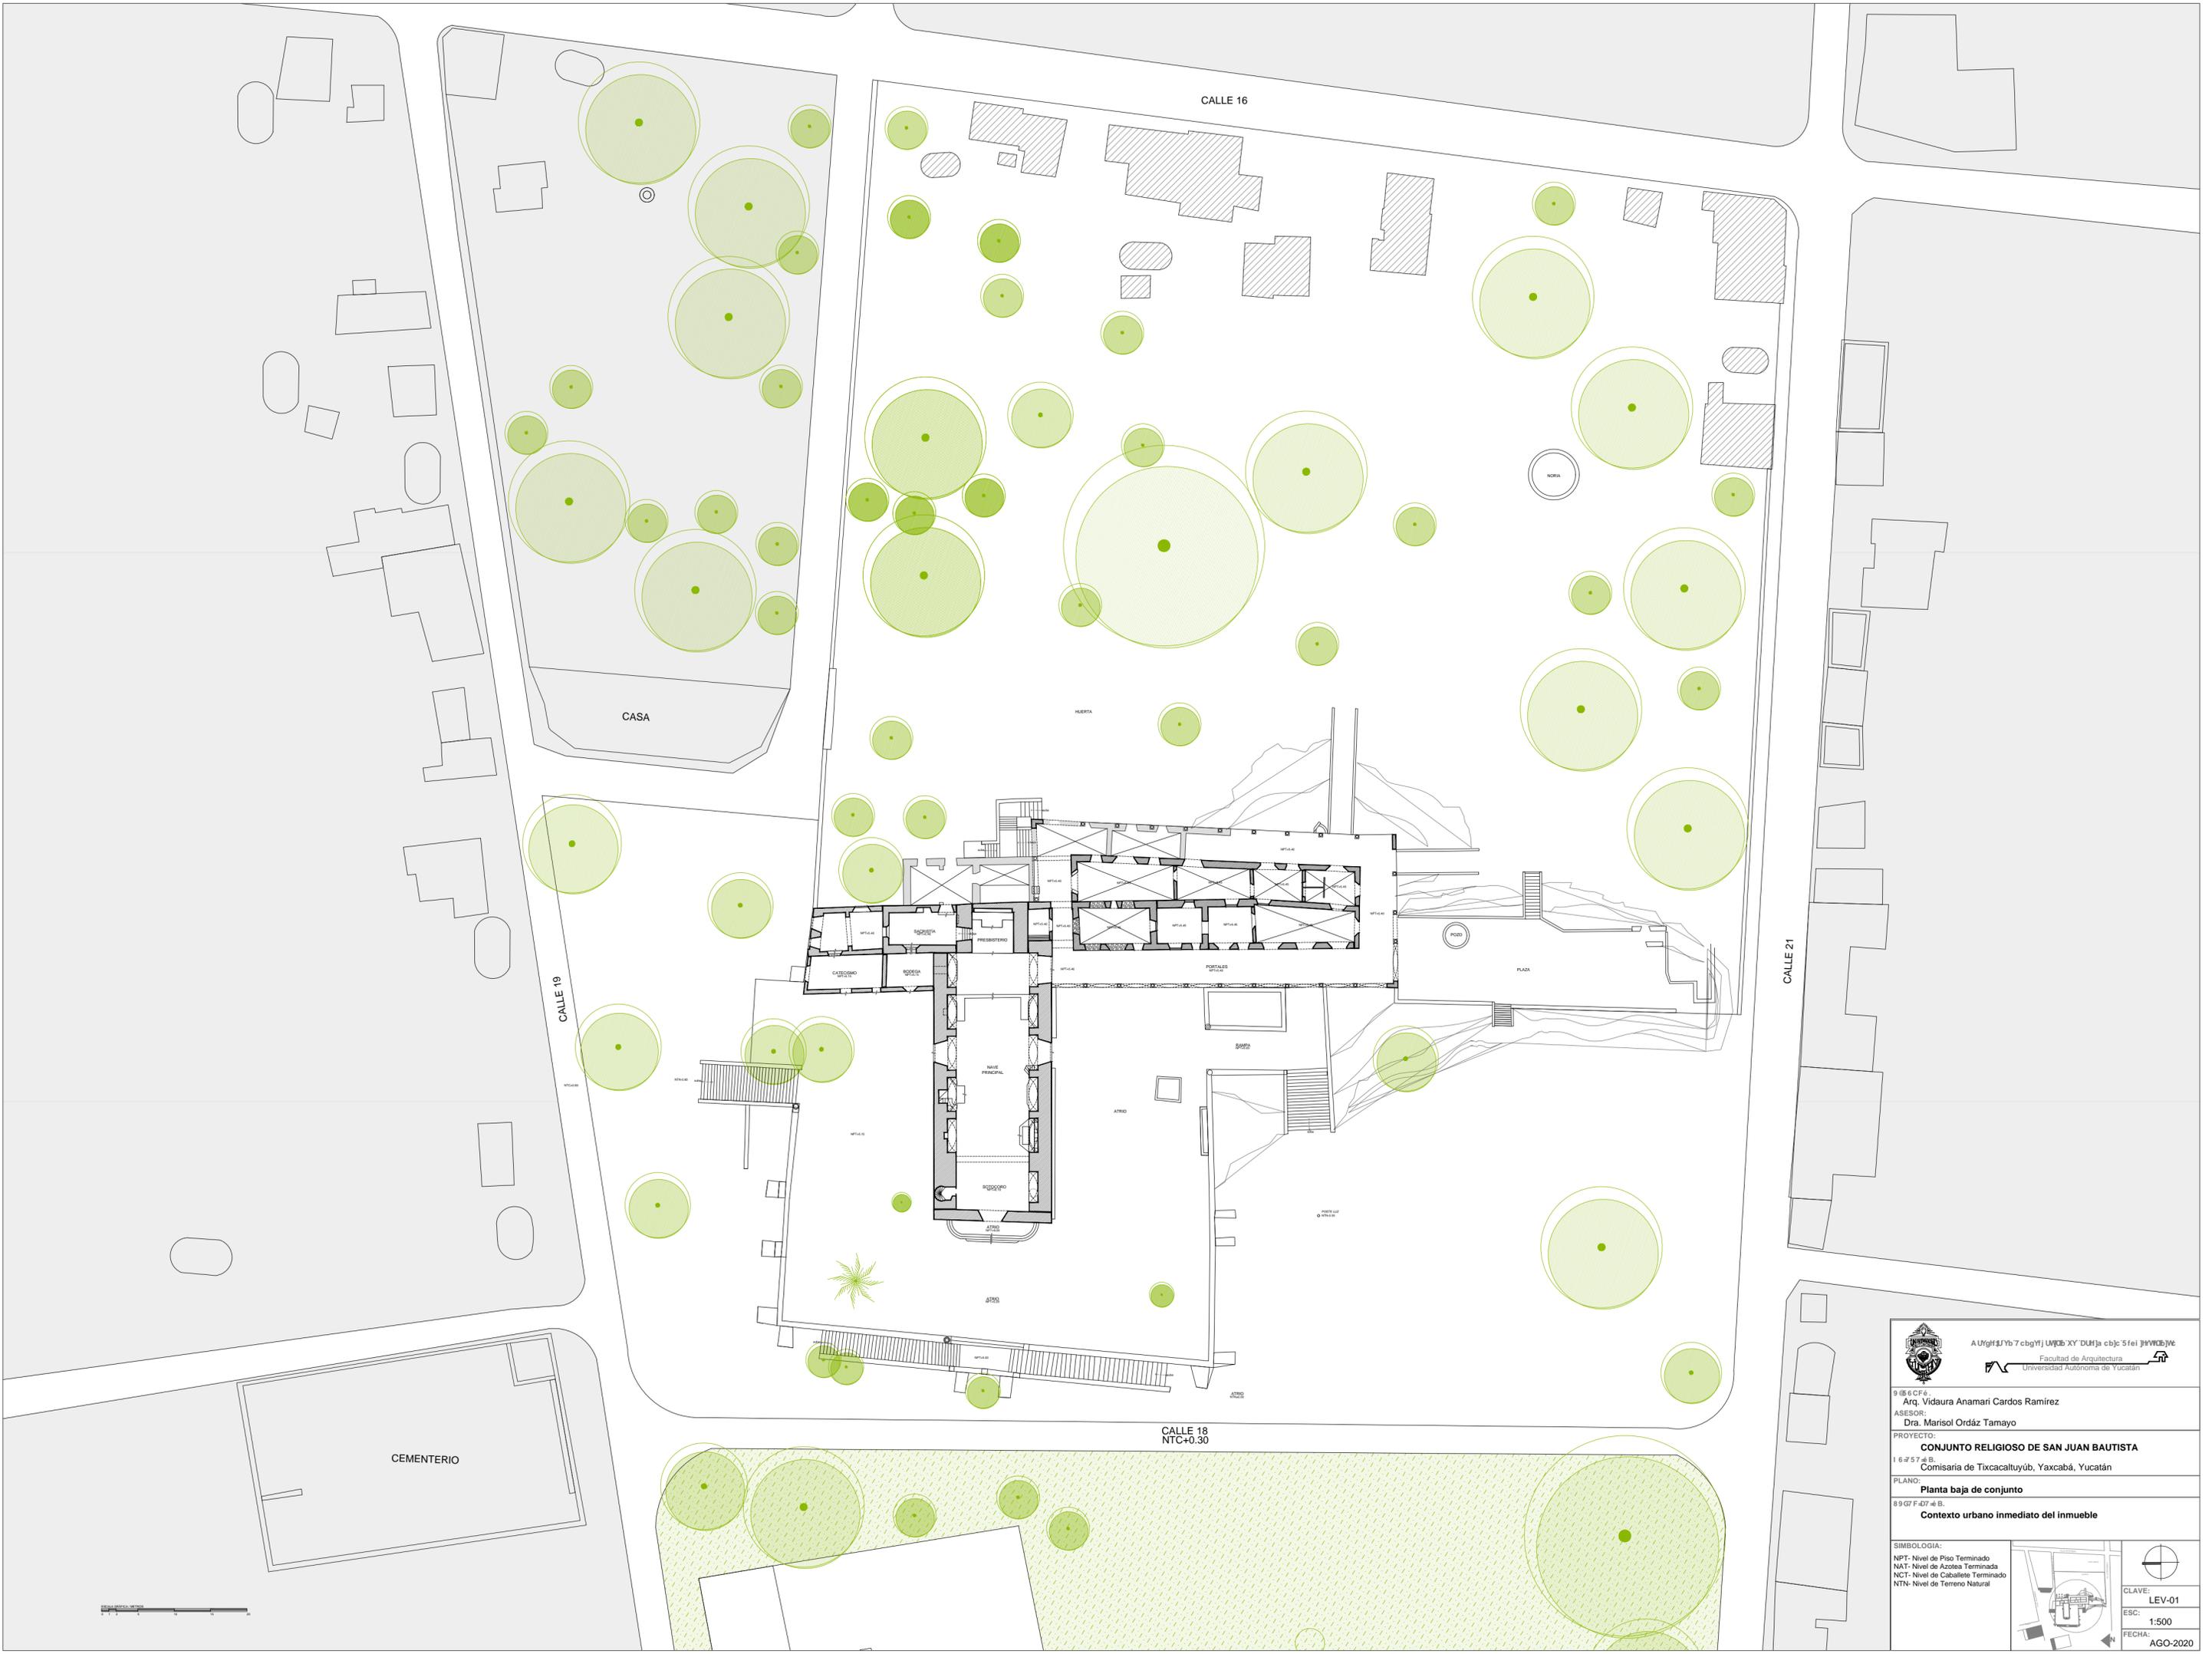
CLAVE:
 LEV-12
 ESC:
 1:200
 FECHA:
 SEP-2020

PROYECTO:
CONJUNTO RELIGIOSO DE SAN JUAN BAUTISTA
 1 6 7 5 7 4 B.
 Comisaria de Tixcaltuyú, Yucabá, Yucatán
 PLANO:
 D'Ubc XY @j UbHLa jYbte '5 fei jYVWOB]W
 8 9 G 7 F 4 7 4 B. Sección 12 Sección 16
 Sección 13
 Sección 14
 Sección 15

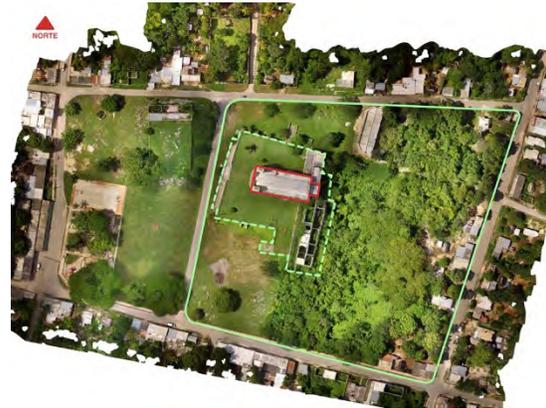
Figura 54 Vista ortográfica aérea del conjunto actualmente. Fuente: Imagen propia de la autora.

El conjunto arquitectónico de Tixcaltuyúb está orientado oriente-poniente, con una leve desviación hacia el norte de aproximadamente 12°. Esta orientación responde a la plataforma natural sobre la que el conjunto se levanta de la siguiente manera: la iglesia y atrio en el área central, al sur, se encuentra el anexo o primera casa

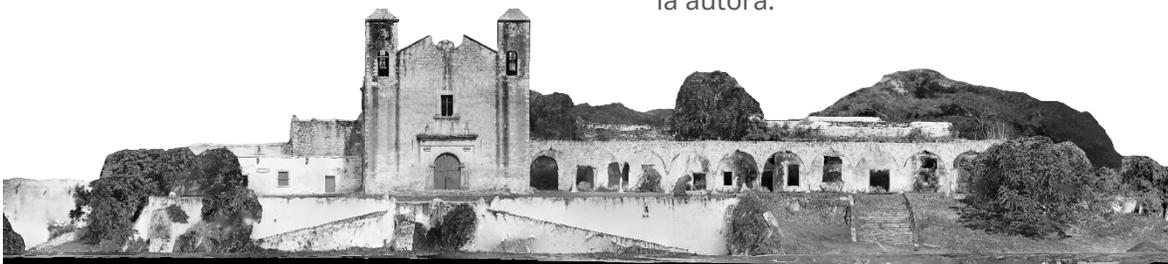
Figura 57 Ortomosaico de la fachada poniente del conjunto. Fuente: Imagen propia de la autora.

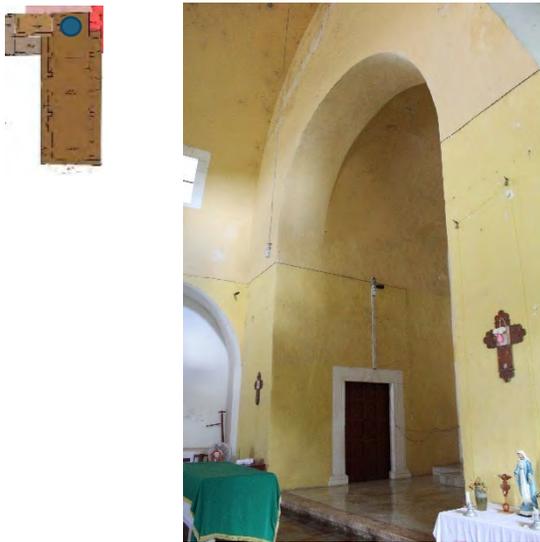
Volumen anexo a la nave con bóveda de menor altura a la nave principal. Este volumen es la construcción más antigua de todo el conjunto, tiene conexión directa con la sacristía ubicado del lado norte. Los muros al exterior están rematados por pretilas de corona con detalles geométricos y almenas en las esquinas. La fachada del presbiterio tiene una cruz tallada en piedra.

Figura 60 Vista del presbiterio.

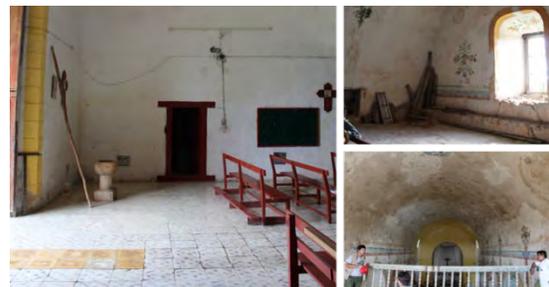
El acceso al coro es por medio de una escalera de caracol de madera ubicado del lado izquierdo de la nave principal. Esta escalera también comunica con la azotea de la nave y los campanarios. El coro está ubicado a media altura de la nave principal, es un espacio abierto delimitado por un barandal de madera. Tiene un vano pequeño que da vista hacia la fachada hacia el poniente.

Figura 61 Vistas del coro, escaleras y sotocoro. Fuente: Imagen propia de la autora.

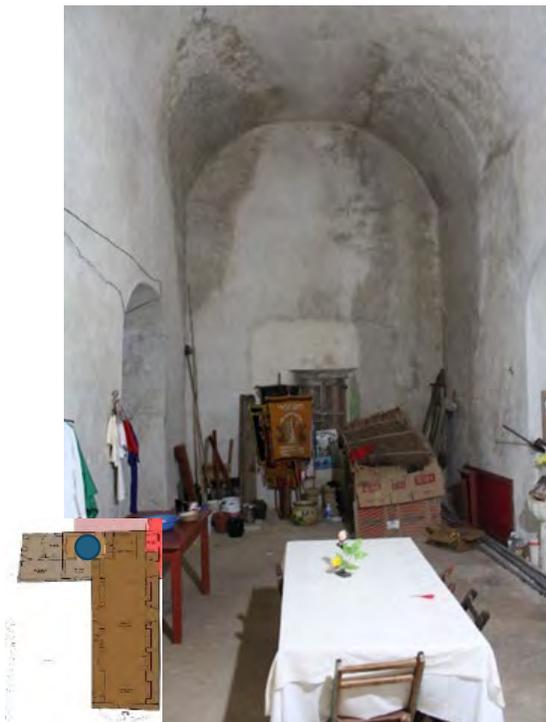
Está localizado al lado norte, conecta al presbiterio. Es un espacio rectangular con una cubierta de bóveda

de cañón corrido. Este espacio tiene un desnivel de 1 m respecto al nivel de piso del presbiterio accediendo mediante escalones. La sacristía cuenta con un vano de ventana que conecta hacia un salón y una puerta que dirige a la huerta.

Figura 62 Vista de la sacristía desde el acceso hacia el presbiterio. Fuente: Imagen propia de la autora.

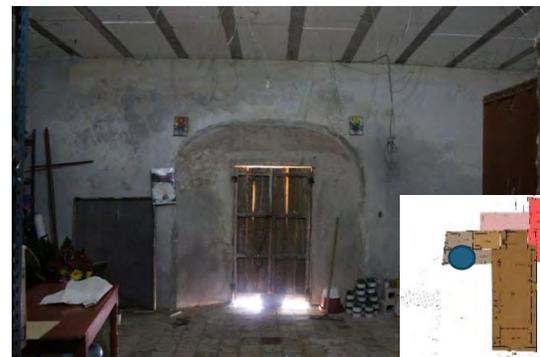
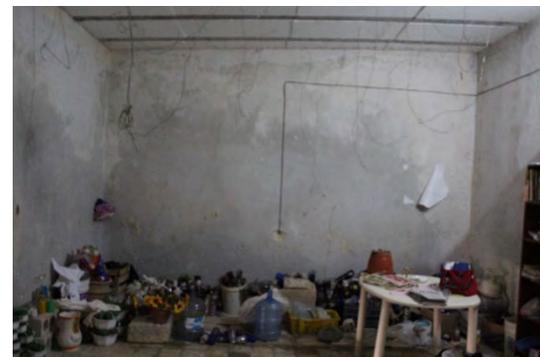
Estos espacios son más bajos de altura. Consta de tres salones de forma rectangular ubicados en el lado norte de la sacristía. Estos tienen conexión directa con el atrio. Son espacios auxiliares para la realización del catecismo y actividades comunitarias. Son el anexo más reciente construido en el conjunto.

Figura 63 Salones de catecismo y bodega. Fuente: Imagen propia de la autora.

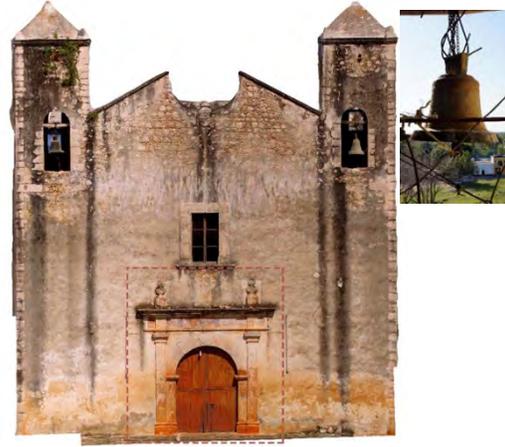
- La portada del templo es sencilla de características renacentistas con diseño de esquema compositivo de Serlio ⁶⁴, un esquema común en la región. Está compuesta por un arco de medio punto de sillería con marcos labrados de piedra caliza encuadrado con pilastras de base y capitel toscano y un sencillo cornizuelo con remates sobre estos dos elementos decorativos en forma de pináculos de estuco.

- Tiene dos torres campanario que cuentan con un borde de cornisa de piedra y que a su vez que rematan con dos cruces de madera. Las campanas de las torres tienen forjados elementos vegetales y su año de fabricación.

Figura 66 Fachada de la iglesia. Imagen ortomosaico. Fuente: Imagen propia de la autora.

- En la parte superior del acceso, se ubica una ventana rectangular enmarcada de piezas de sillería de pieza maciza y una cornisa de piedra. Al interior de este vano, hay un capialzado de tipo "San Antonio" decorado con una cenefa trama floral y rosetones (figura 66).

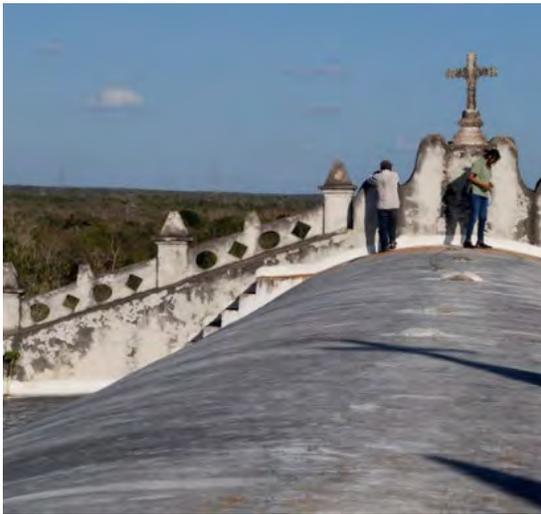
Al exterior, en el perímetro del templo, se ubican pretilos coronados con detalles geométricos y una cruz de piedra tallada, ubicada al filo del presbiterio. es posiblemente el elemento decorativo más antiguo del conjunto.

Figura 70 Cruz y pretil del perímetro de la nave del templo. Fuente: Imagen propia de la autora, marzo 2019.

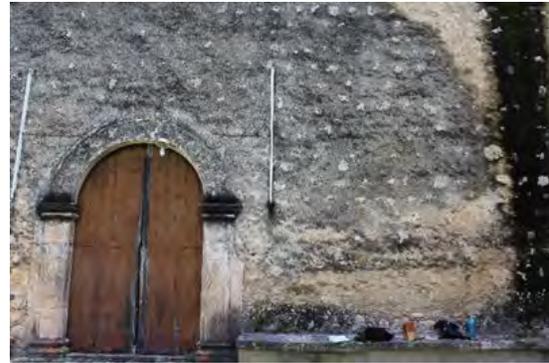
Las puertas laterales del templo están compuestas por dos arcos de medio punto hecho de sillería con formas elipses decorativas. Se pueden observar los restos de colores rojo y amarillo.

Figura 71 Puerta lateral norte. Fuente: imágenes propias de la autora.

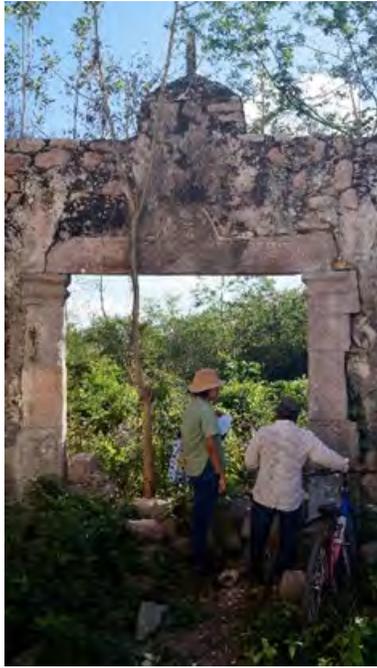
El acceso a la huerta está compuesto por una puerta, de vano rectangular, con inscripción tallada del escudo papal. Elemento singular en edificios de origen secular.

Figura 73 Acceso a huerta puerta de piedra con escudo papal

En la huerta, el acceso lateral del lado norte cuenta un marco tallado de piedra con el escudo papal (fig. 71).

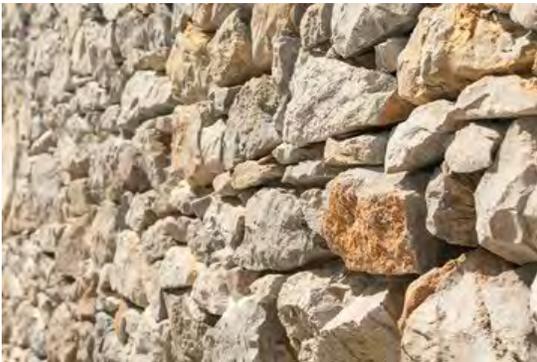
- La roca **laja** se caracteriza por su gran dureza, debido al intemperismo; esta laja por lo general se presenta lisa o rugosa o en ocasiones con oquedades después de esta capa de piedra laja se encuentra una capa de tierra y luego la llamada roca madre, la cual tiene diferentes espesores y dependiendo de su ubicación contiene conchíferas de diferentes organismos marinos.

Figura 76 Muro de piedra caliza.

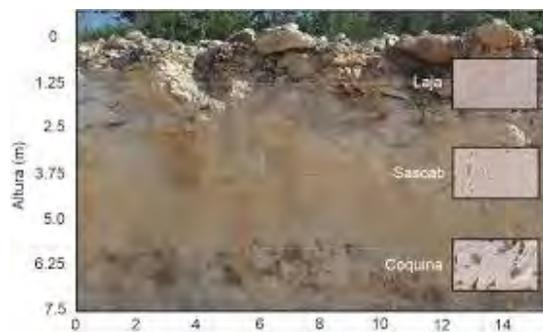
Figura 78 Recuperado de: https://www.researchgate.net/figure/Rock-wall-at-the-quarry-site-showing-the-three-rock-layers-laja-sascab-and-coquina_fig1_257431634

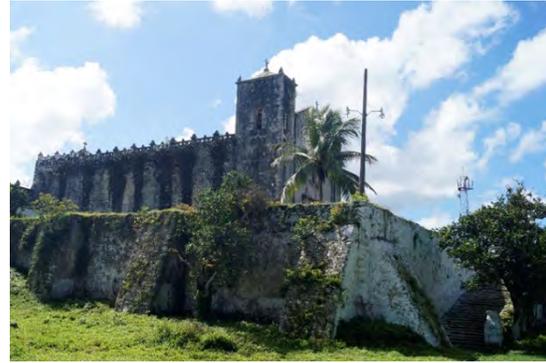
Figura 81 Muro y contrafuerte de la plataforma sobre la cual se desplanta el conjunto arquitectónico. Fuente: imagen propia de la autora, septiembre 2019.

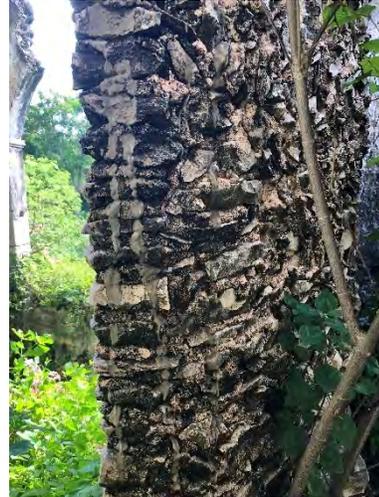
Los muros de la casa cural son de mampostería de piedra careada ordinaria sin núcleo, cuyo grosor de muro son de 1.10 m y 80 cm. En los vanos se emplearon piedras a modo de cuñas para realizar los derrames en ángulo.

Figura 82 Perfil de vano.

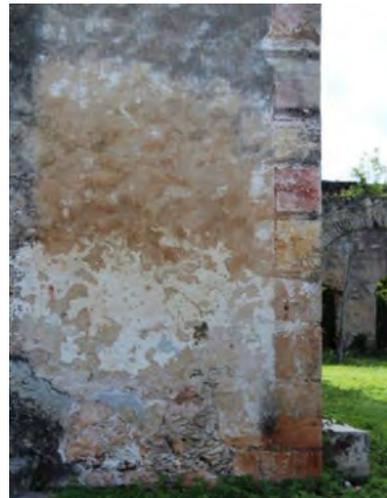
un centro o núcleo de mortero ciclópeo, los grosores de muro llegan hasta 3 m y en las esquinas de los muros de fachada están reforzadas por sillares rectangulares⁷².

Figura 83 Esquina de muro de fachada principal del Templo. Fuente: imagen propia del autor, marzo 2019.

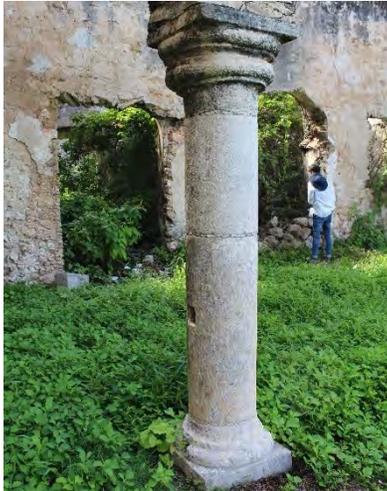
Las columnas de los corredores de la casa cural son del estilo toscano, están hechas en el fuste, de la unión de piezas circulares monolíticas de piedra.

Figura 84 Columna del corredor. Fuente: Imagen propia de la autora, septiembre 2019

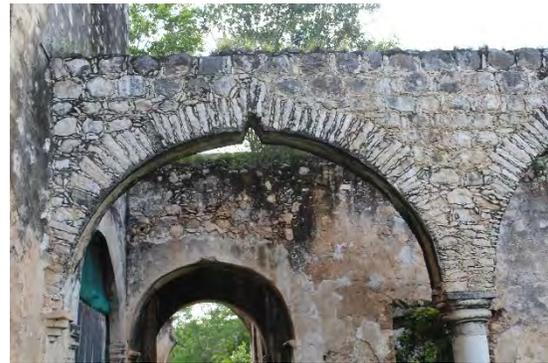
Los arcos de la casa cural son de medio punto, están hechos de piedra de aparejo ordinario sin núcleo, teniendo el grosor de 0.40 m. Los bordes inferiores de los arcos son de piedras *tzales*⁷³ sin clave en la parte central.

Figura 85 Arco del corredor de la casa cural. Fuente: imagen propia de la autora, agosto, 2019.

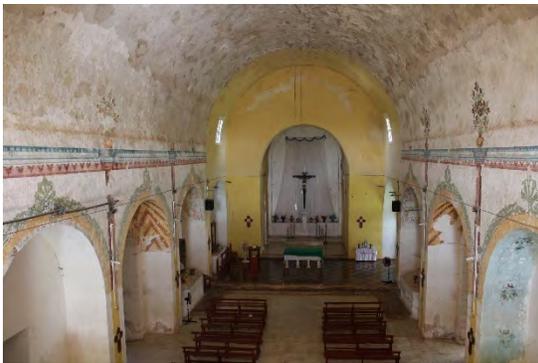
En el templo y sacristía es bóveda de cañón corrido, la cual tradicionalmente se realiza con hiladas cuatrapeadas de piedras *tzales* con aparejo recto y su generatriz en un arco de medio punto o rebajado. Las hiladas son de piedras planas d 10 a 15 cm de espesor, de 20 a 40 cm de ancho y de 40 a 60 cm de canto junteadas con mortero de cal terciado con *sahcab* y acuñadas⁷⁴.

Figura 87 Bóveda de cañón corrido del templo. Fuente: imagen propia de la autora, agosto, 2019.

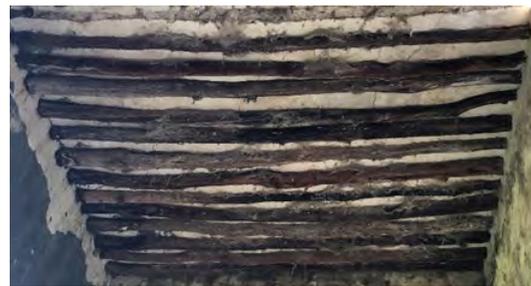
Las losas de la casa cural fueron planas hechas de un sistema de rollizos de madera y una losa de entortado de *bah pek* estas reposaban sobre cadenas de enrase de madera perimetral.

Figura 88 Losa de la crujía 3 de la casa cural. Fuente: imagen propia de la autora, marzo 2019.

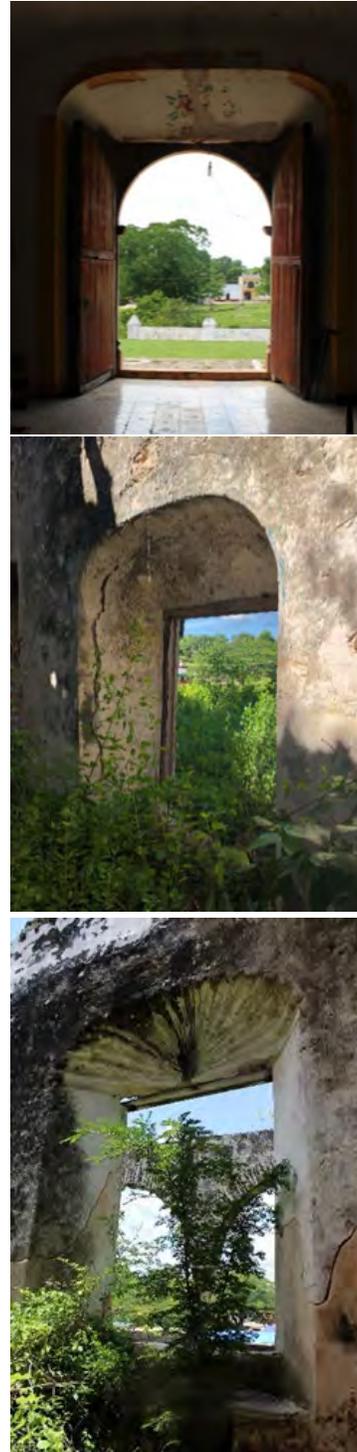
Los vanos de puertas y ventanas interiores de la iglesia, sacristía y casa cural tienen capialzados y están construidos con piedra aparejada de forma regular, junteado con mortero de cal y colocados concéntricamente en toda la superficie del elemento a cubrir. Entre piedra y piedra tienen cuñas con mortero y rajuelas.

Hay dos tipos de capialzados, los compuestos que son los que tienen una sola concavidad del tipo Marsella Compuesto y el otro tipo es el capialzado de Marsella sencillo decorado de "Concha". Este último es el que más sobresale en el anexo ya que la mayoría de los vanos lo tienen, en alusión al santo patrono San Juan Bautista.

Figura 89 Vanos con los tres tipos de capialzados. Fuente: Imagen propia de la autora.

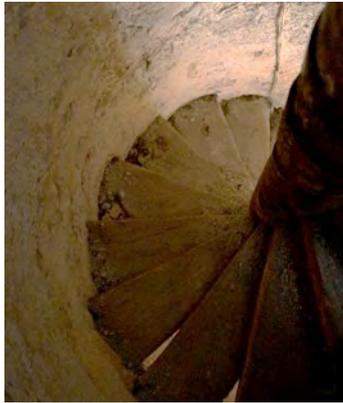
Las escaleras del templo son de caracol con escalones de madera cuya unión entre si es mediante un machihembrado por medio de una espiga de madera.

Figura 91 Escalera de caracol para acceder a los campanarios y al coro. Fuente: imagen propia de la autora.

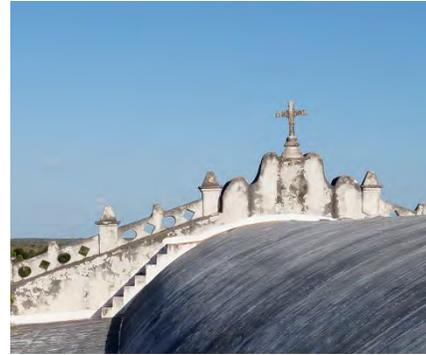
Sobre la bóveda existen escaleras de mampostería que están hechas por rampas que se apoyan en los muros y bóveda, el uso de estas escaleras es para acceder a las azoteas del templo.

Figura 90 Escalera de servicio en azotea. Fuente: imagen propia de la autora.

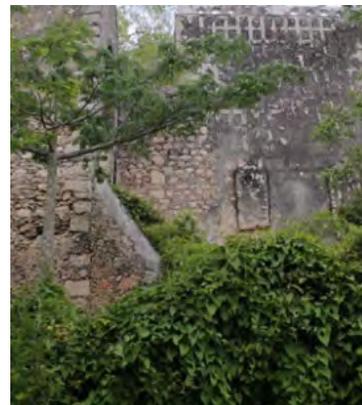
La casa cural tiene escaleras de mampostería y sirven para comunicar con la huerta, están constituidas por una rampa que se fue dando una base escalonada de piedras careadas, sobre los cuales se asientan los escalones labrados con mortero de cal.

Figura 92 Escalera huerta. Fuente: imagen propia de la autora.

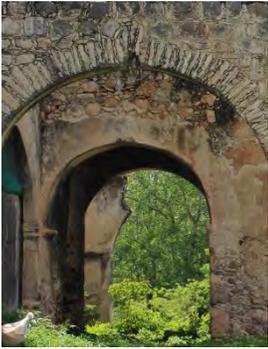
Ubicación:	Corredor A – Arcos Fachada poniente

Ficha técnica para registro de patología en muros				
No.	Efecto	Causa	Agente de deterioro	Fotografía
2	Pátina biogénica	Exposición a la intemperie	Agentes abióticos químico: H2O

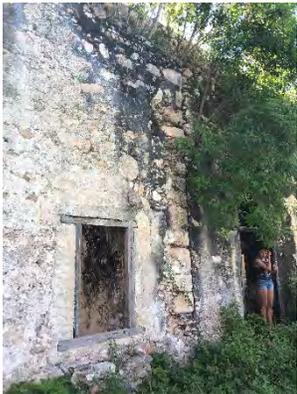
Ubicación	Muros del corredor A, Crujía 10, Crujía 11, Crujía 12, Crujía 13.

Ficha técnica para registro de patología en muros				
No.	Efecto	Causa	Agente de deterioro	Fotografía
4	<i>Vegetación parásita</i>	<i>Exposición a la intemperie (biodeterioro)</i>	Agentes abióticos químicos: H ₂ O

- Para eliminar la raíz del árbol debe ser con una navaja fina o sierra, dependiendo del grosor de este. Nunca se debe arrancar ya que puede darse daño estructural y/o desplomarse el elemento al cual está adherido.

- Corte en el tallo del elemento vegetal lo más cercano al muro y posteriormente usar un herbicida que no cause daño químico al muro y sus componentes. Se puede trabajar con cal apagada previo al herbicida. Luego de un mes de que la planta ha iniciado el proceso de perecer se inyecta la grieta con cal química. Este proceso debe realizarse de la siguiente manera: la cal viva se le añade agua purificada para formar cal apagada esta debe tener un reposo de mínimo 3 meses, la composición química resultante es Hidróxido de calcio. La pasta resultante se mezcla con arena fina y se rellena donde exista material faltante.

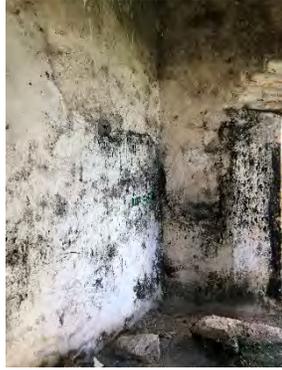
Ubicación	Crujía 3

Ficha técnica para registro de patología en muros				
No.	Efecto	Causa	Agente de deterioro	Fotografía
5	<i>Desconchamiento de pintura</i>	<i>Condensación de agua por humedad por capilaridad</i>	Agentes abióticos químicos: H2O

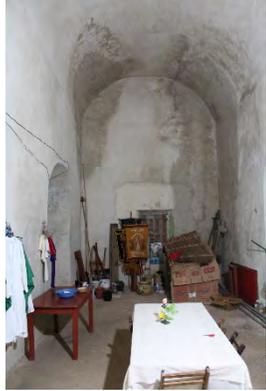
Ubicación	Sacristía

Ficha técnica para registro de patología en muros				
No.	Efecto	Causa	Agente de deterioro	Fotografía
6	<i>Morteros inadecuados</i>	<i>Utilización de cemento gris un material que no es compatible con la materialidad del núcleo del muro</i>	Agentes abióticos químicos: H2O

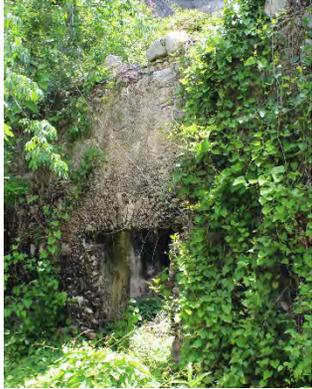
Ubicación	Fachada oriente, Crujía 11 y 12.

Ficha técnica para registro de patología en muros				
No.	Efecto	Causa	Agente de deterioro	Fotografía
7	<i>Desprendimiento de acabado</i>	<i>Plantas</i>	Agentes abióticos químicos: H2O

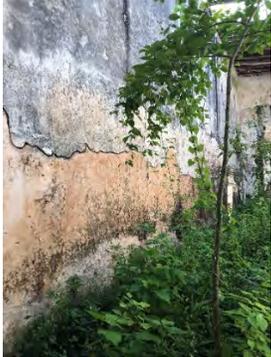
Ubicación	Crujía 4

Ficha técnica para registro de patología en muros				
No.	Efecto	Causa	Agente de deterioro	Fotografía
8	<i>Eflorescencias salinas</i>	<i>Humedad por capilaridad</i>	Agentes abióticos químicos: H2O

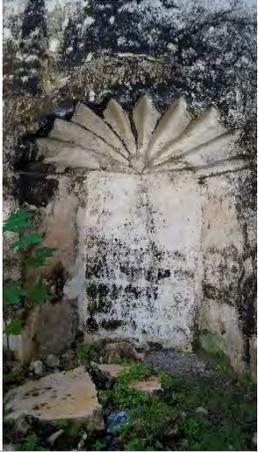
Ubicación	Crujía 1, 2,3 y 4

Ficha técnica para registro de patología en muros				
No.	Efecto	Causa	Agente de deterioro	Fotografía
9	<i>Vano tapiado con block o mampostería</i>	<i>Uso</i>	Agentes Humanos

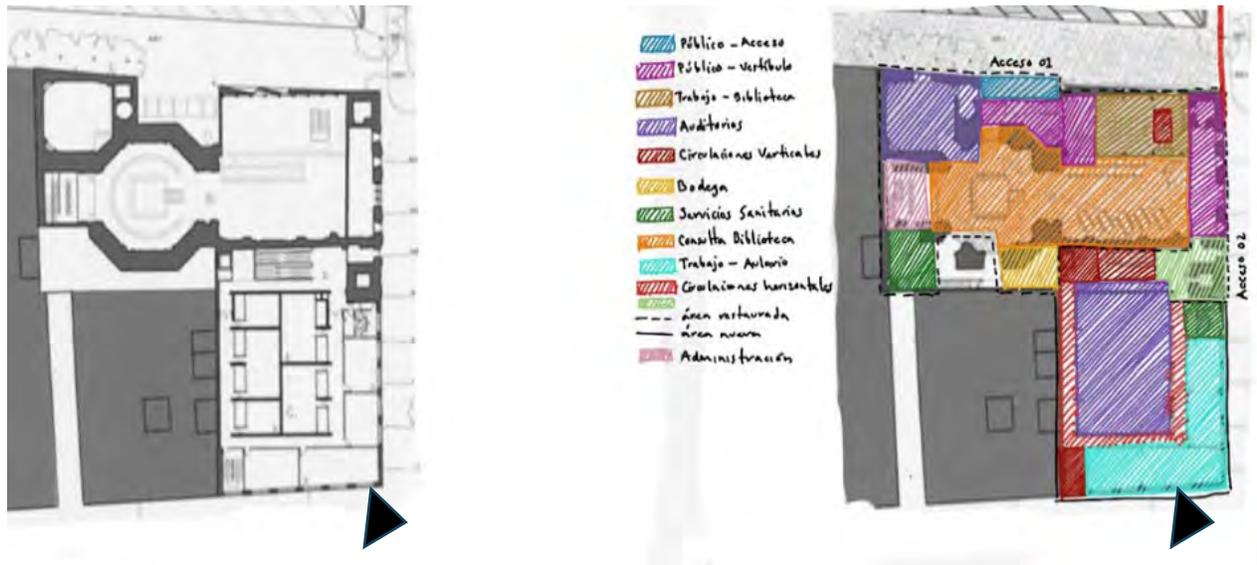
A continuación, se hace un diagrama de la interpretación de la función de los espacios. De acuerdo con el nuevo uso del espacio este es un inmueble dedicado a la cultura y educación, siendo este compatible con las condiciones sociales del entorno.

Figura 97 Planta original y planta de proyecto Esquema de funciones del espacio. Fuente: Edición propia de la autora.

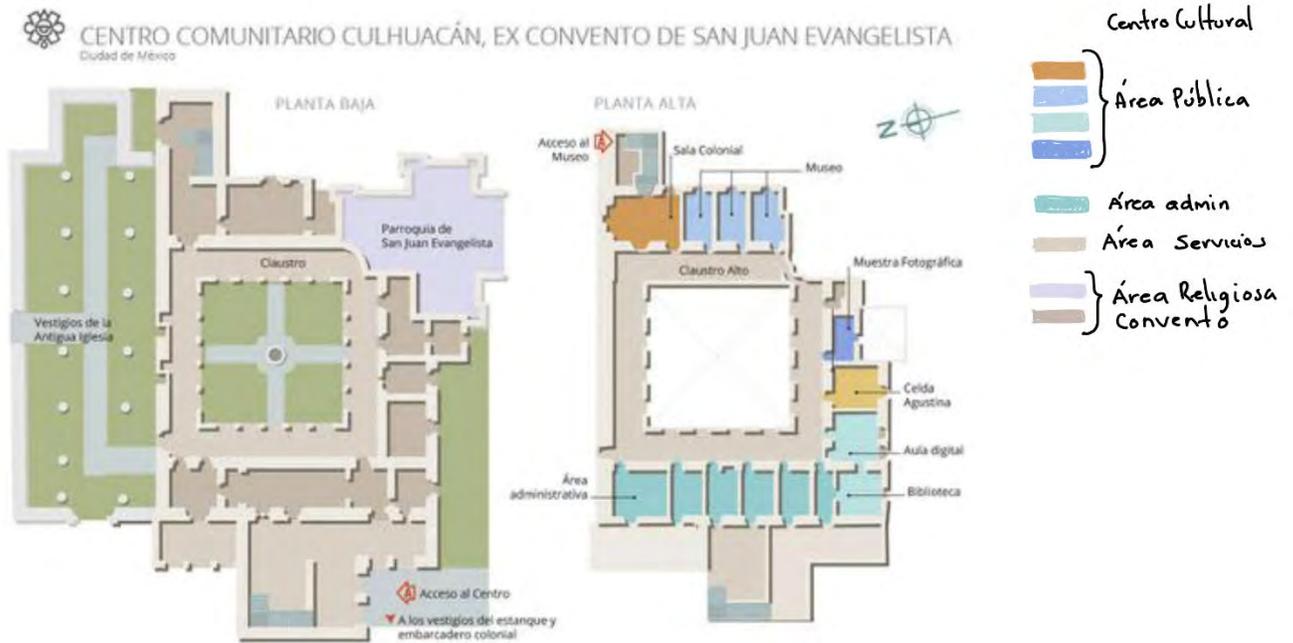
En la planta baja está se ubica compuesta por capilla, sacristía y claustro. Hacia el norte, se encuentran los vestigios de la antigua iglesia, la cual no tiene cubierta, esta se convirtió en un corredor que conecta con la huerta

y la antigua noria. En la segunda planta, se desarrollan los espacios del nuevo uso. Alrededor del claustro se ubican tres crujías, las cuales se usan como: museo y sala de exposiciones (sala colonial). En el otro lado, hacia el poniente, se ubica el área administrativa compuesta por seis salas, estas son: aula digital, biblioteca y una celda agustina. En este último espacio se exponen los trabajos de conservación que ha tenido el inmueble.

Figura 101 Plantas arquitectónicas y usos de cada espacio. Recuperado de: Pagina web del INAH

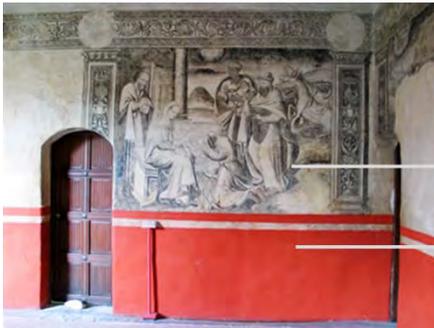
Figura 104 Claustro. Recuperado de INAH.

Recuperación de los murales originales del claustro, se pintó el rodapié para protección del muro por el uso compartido que tendrá el espacio.

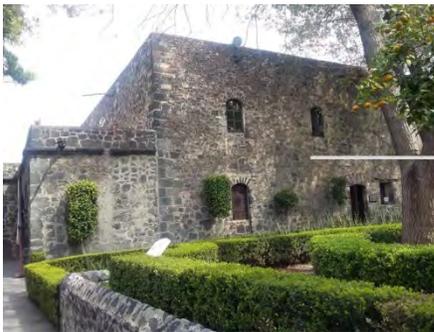
Figura 102 Fachada del convento.

Todas las fachadas a excepción de la principal está con la piedra aparente. Se muestran las piedras nuevas integradas.

Fácil legibilidad de las acciones de restauración hechas.

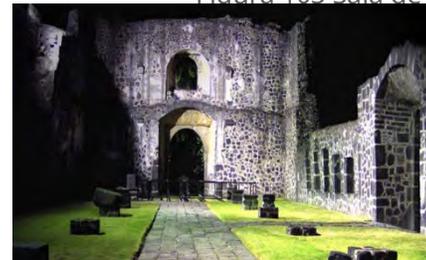
Figura 105 Ex iglesia del convento.

Se diseñó una propuesta de iluminación para recorridos nocturnos

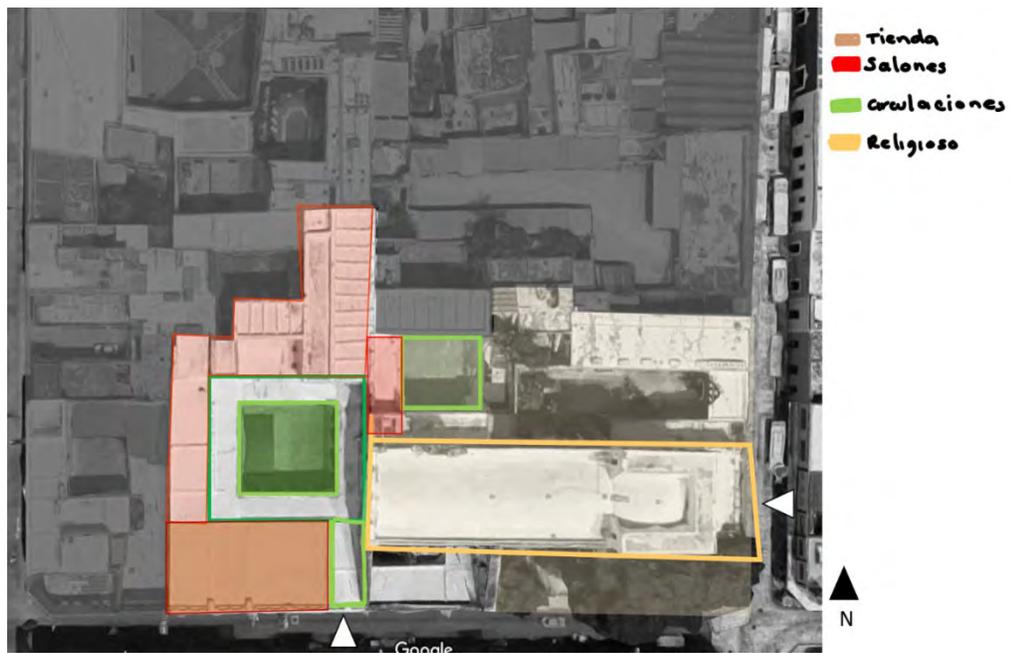
El Centro cultural está compuesto por 4 salones, una biblioteca y una tienda de artesanías. Los espacios de talleres se ubican al norte y la tienda está ubicada en las crujías que dan hacia el sur. El claustro sirve de vestíbulo para acceder a los talleres y biblioteca.

Figura 107 Esquema de usos en el conjunto. Fuente: Imagen propia de la

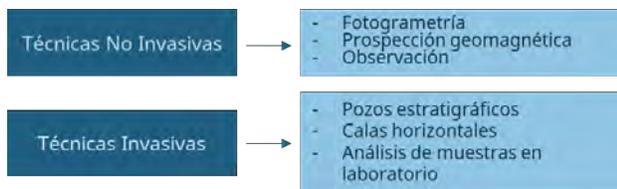
Para la exploración se proponen dos tipos: la técnica no invasiva y las invasivas, siendo las prioritarias las no invasivas, ya que suponen no intervenir el inmueble. Las invasivas son necesarias solo en casos donde se necesiten muestras químicas de los materiales o concretar información que no es accesible a simple vista.

Figura 112 Técnicas no invasivas e invasivas en los edificios patrimoniales. Fuente: Imagen propia de la autora.

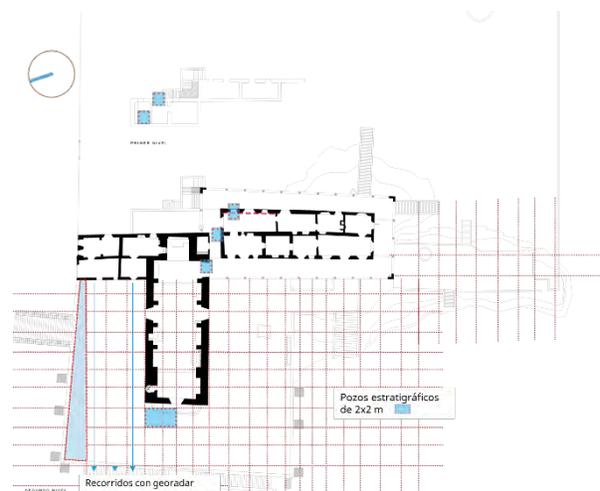
Figura 114 Planta esquema para recorrido de georadar y pozos

A continuación, se muestra el esquema realizado con la cuadrícula por trazar y los espacios estratégicos para excavar pozos estratigráficos.

son el Atrio de la iglesia y la plaza sur del conjunto. Una vez recogida la información se definirían las áreas estratégicas para futuros pozos estratigráficos.
