Proyecto de Restauración Arquitectónica para el Conjunto Religioso
de San Juan Bautista de Tixcacaltuyúb en Yaxcabá Yucatán

En opción al grado de Maestra en Conservación del Patrimonio
Arquitectónico

Proyecto de Restauración Arquitectónica para el conjunto religioso de San Juan Bautista de la comisaría de Tixcaltuyúb de Yaxcabá, Yucatán

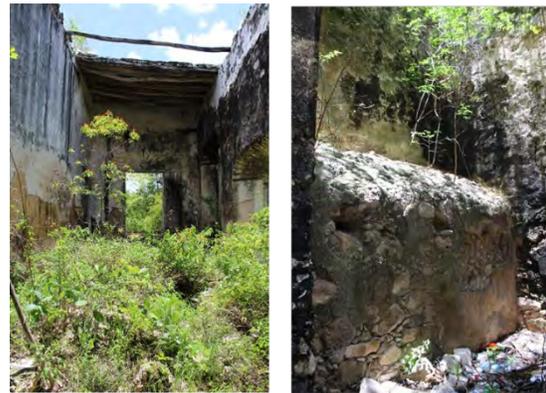
Figura 119 Estado actual de los espacios de la casa cural. Fuente: Imagen propia de la autora, septiembre 2019.

Para los pisos es necesario realizar la limpieza de vegetación invasora y el desmantelamiento de las losas de *bah pec* que cayeron en el área además de retirar las piezas de losas de pasta.

De manera generalizada, como propuesta de intervención del piso se propone restablecer el piso tradicional de cal con acabado bruñido, añadiendo cortes poligonales para mejorar la compresión del piso y así evitar grietas.

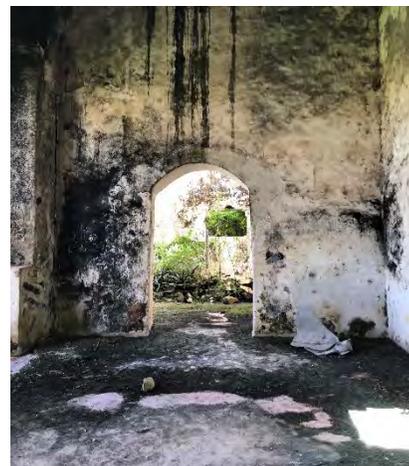
Figura 120 Espacio con pisos y muros con humedad. Fuente: imagen recuperada de la autora, diciembre 2019.

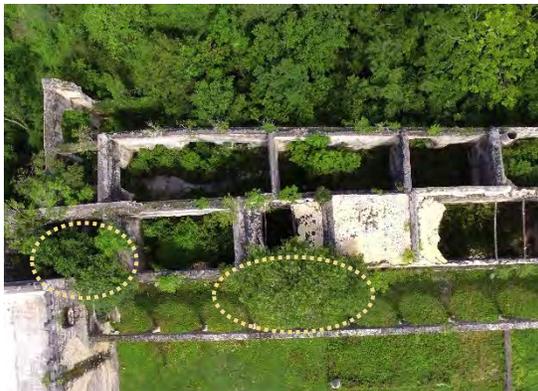
en las secciones de muro donde han crecido árboles y las raíces han ingresado al núcleo de los muros. Para el retiro de estas raíces es necesario aplicar un tratamiento de herbicida directo a las raíces y esperar a que sequen para retirarla con cuidado para no afectar estructuralmente el muro.

Figura 122 Foto aérea de la sección con árboles creciendo en muros. Fuente: Imagen propia de la autora, agosto 2019.

Propuesta de intervención para la remoción de plantas
<ul style="list-style-type: none">- Eliminar las plantas porque el crecimiento contribuiría a destruir más el aplanado ya que la composición orgánica de las plantas afecta los morteros.- Para la remoción debe usarse una cuchilla final o tijeras de jardinero, haciendo la remoción con mucho cuidado para no dañar el material pétreo.- Posterior a la eliminación de la planta debe integrarse el aplanado para que se impregne a lo más parecido al mortero original tanto en componentes como en proporciones.

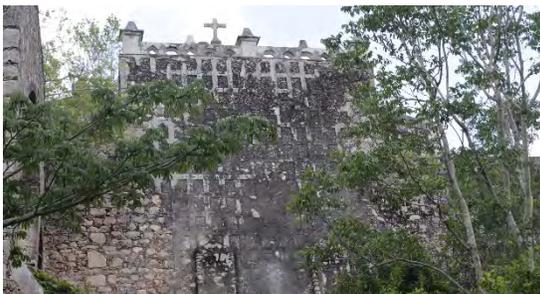
Otro problema en muros para solucionar es la humedad, esta se manifiesta en capilaridad, hongos, líquenes y sales. Para la humedad por capilaridad se solucionará por perforaciones para ventilar los muros y dirigir la evaporación.

Figura 123 Muro de presbiterio con manchas negras de costra biogénica.

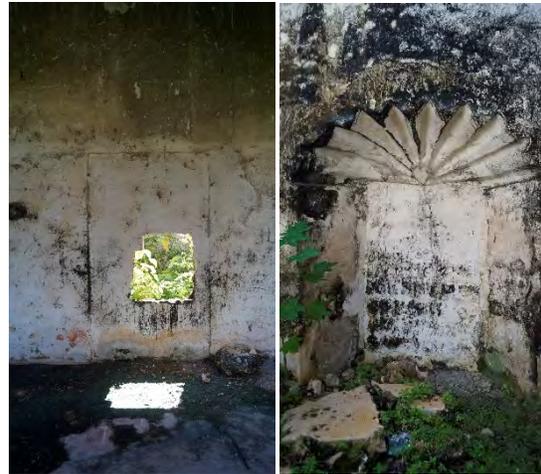
Figura 124 Muros tapiados. Fuente: imagen propia de la autora, marzo 2019. mediante la inyección de fisuras y grietas además de la restitución de acabados tradicionales de cal.

Propuesta de intervención para relleno, inyección y resane de fisuras y grietas
<ul style="list-style-type: none">- Toda fisura o grieta visible será limpiada, retirando manualmente con una espátula las partes sueltas y serán calafateadas con un mortero de cal química, polvo de piedra en relación 1:3 en el acabado fino o masilla, usar mortero en proporción 1:1. Aquellas que se detecten con oquedades profundas serán inyectadas con una lechada de cal química diluida en agua, a través de fragmentos de manguera dentro de las oquedades.

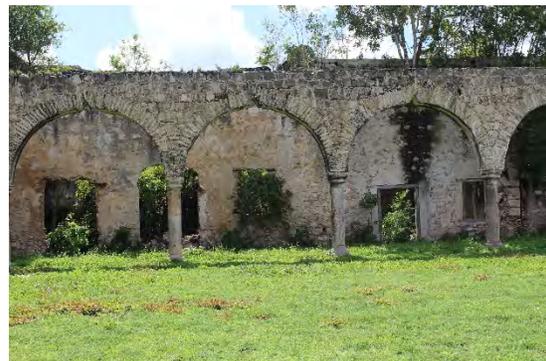
Figura 125 Muros de fachada con pérdida de acabado. Fuente: imagen propia de la autora, marzo 2019.

Propuesta de intervención para relleno, inyección y resane de fisuras y grietas
<ul style="list-style-type: none"> - Toda fisura o grieta visible será limpiada, retirando manualmente con una espátula las partes sueltas y serán calafateadas con un mortero de cal química, polvo de piedra en relación 1:3 en el acabado fino o masilla, usar mortero en proporción 1:1. Aquellas que se detecten con oquedades profundas serán inyectadas con una lechada de cal química diluida en agua, a través de fragmentos de manguera dentro de las oquedades.

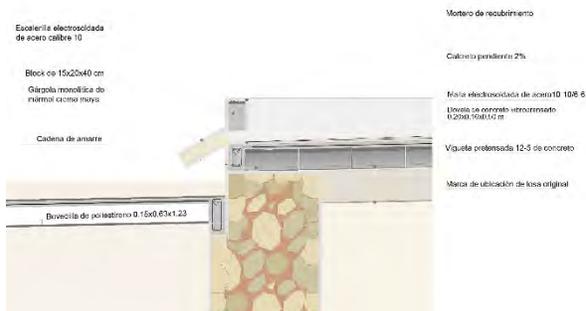
Se aplicará una capa de sellador o impermeabilizante garantía mayor a 5 años diluido en agua proporción 1:5, se deja secar. Aplicar dos capas más de impermeabilizante sin diluir, dejar secar. Colocar una malla acrílica (pellón) cuidando que el sentido de los empalmes entre las secciones de la malla sea en dirección a los desagües. Después aplicar dos capas más de impermeabilizante sin diluir. Nota: impermeabilizar en temporadas de seca.

Figura 128 Detalle de intervención de losa de dovela. Fuente: imagen propia de la autora.

Debido a la tala ilegal de los montes en la región, la materia prima de las maderas duras se extrae de la zona sur de Quintana Roo, significando una fuerte inversión económica. Como parte de este análisis económico se estableció el precio de \$2000.00 pesos por m2 de losa de bah pek con rollizos de madera en contraposición \$1200 por m2 de losa de dovelas de concreto y viguetas de concreto.

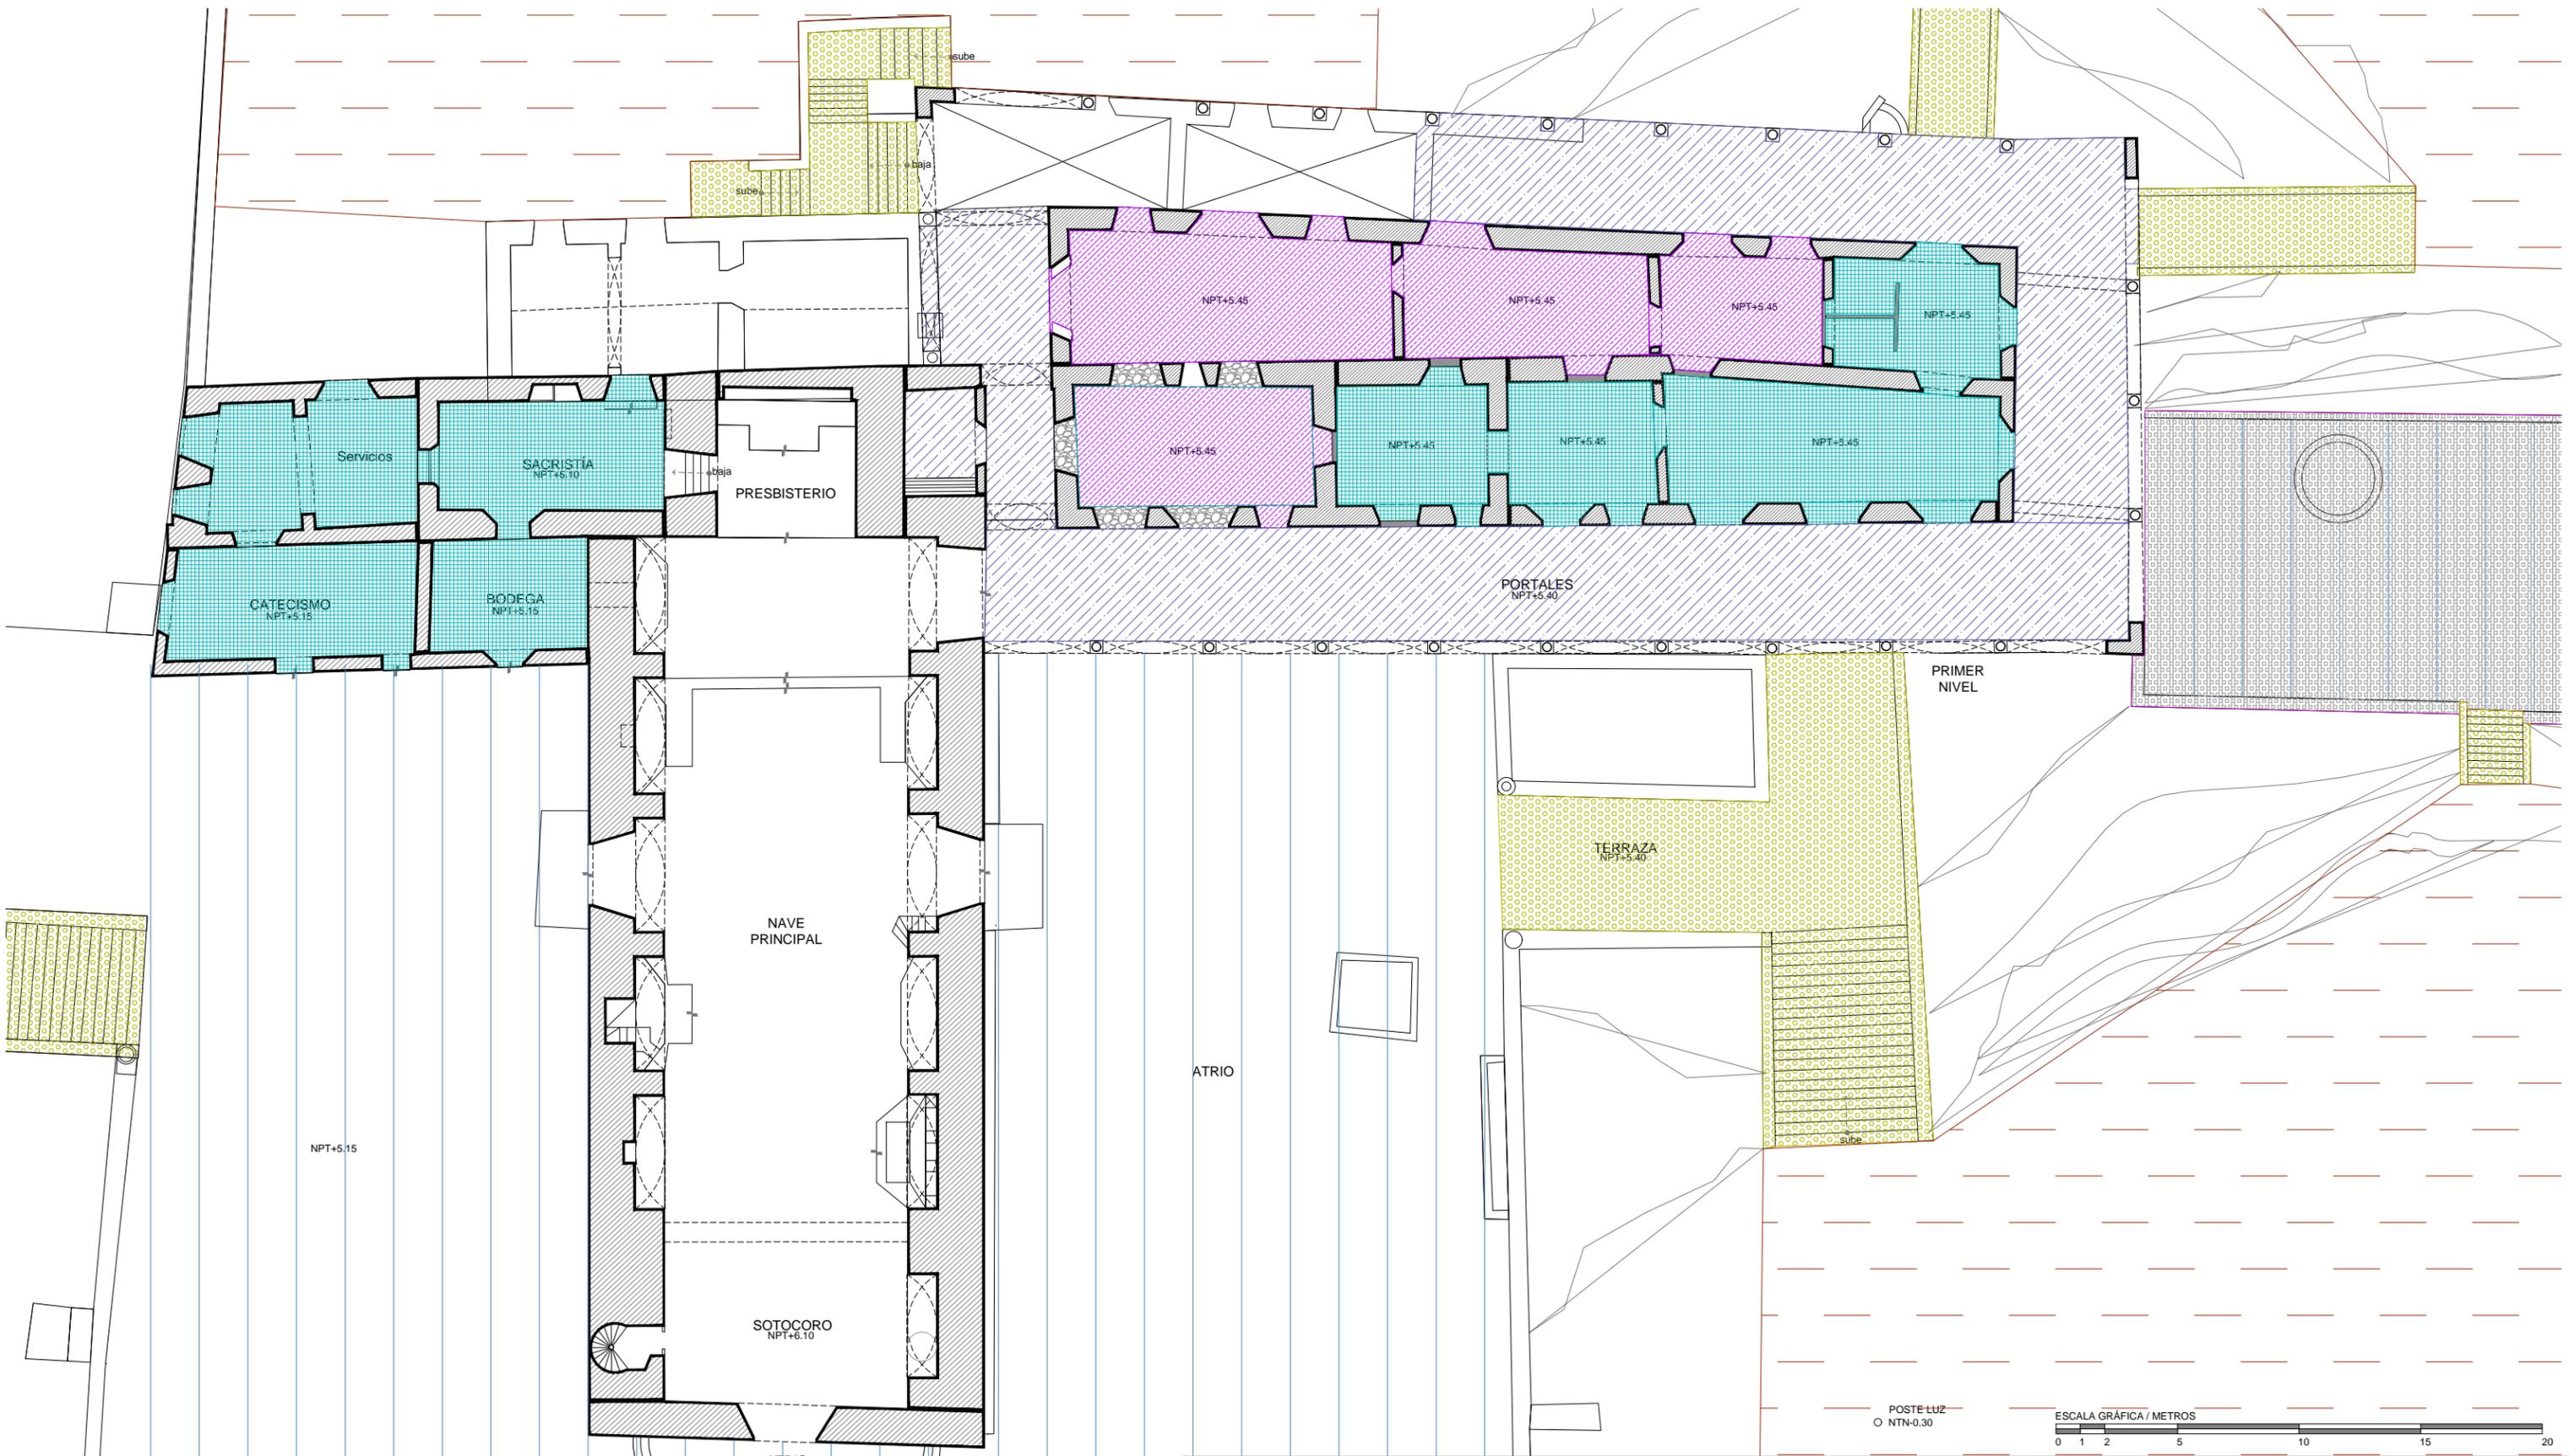
<p>CLAVE: INTERV-01</p> <p>ESC: 1:250</p> <p>FECHA: JUL-2020</p>
---	---	--	---

- GA6C@: 5
- Liberación e integración de escalinatas
 - Liberación e integración de plaza
 - Liberación de acabado existente y reintegración de nuevo acabado
 - Consolidación de superficie de pisos y reintegración de acabado

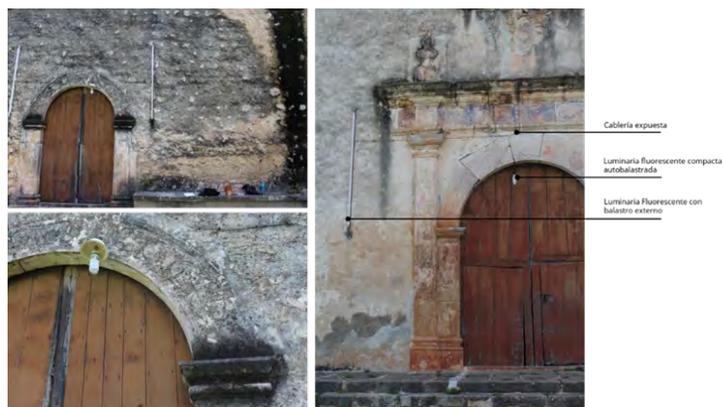
Figura 133 Luminarias del templo de San Juan Bautista de Tixcaltuyúb. Fuente: Imagen propia de la autora, agosto 2019.

Las luminarias al interior del templo son luminarias individuales fluorescentes combinado con barras del mismo tipo, estas se encuentran a lo largo de la nave central, y las barras en los nichos. Este sistema de iluminación ha dañado la pintura mural ya que no

se integra, sino que esta sobre puesto sin ningún criterio deteriorando los elementos decorativos de la pintura.

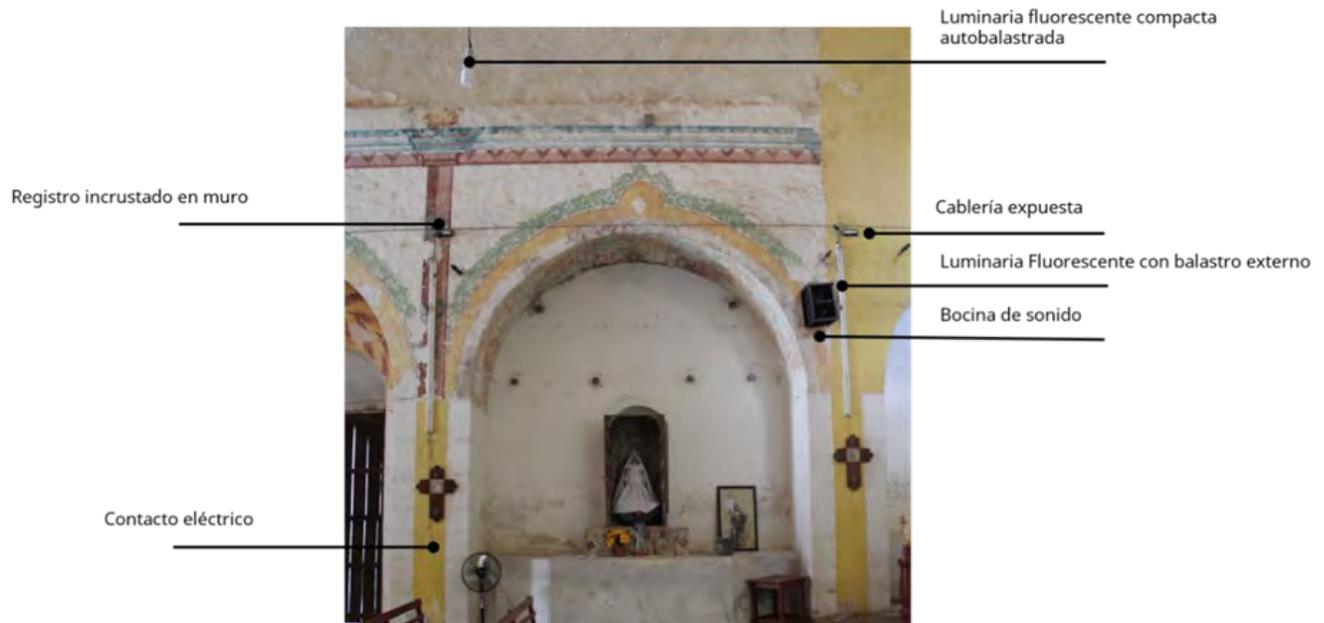
Este tipo de instalaciones corren el riesgo de provocar un incendio, problemas de mantenimiento e incluso pagos excesivos del recibo de luz, ya que se sobredimensionan las luminarias o no se actualizan a bombillas de bajo consumo.

Figura 134 iluminación templo, nicho lateral. Fuente: imagen propia de la autora, septiembre 2019.

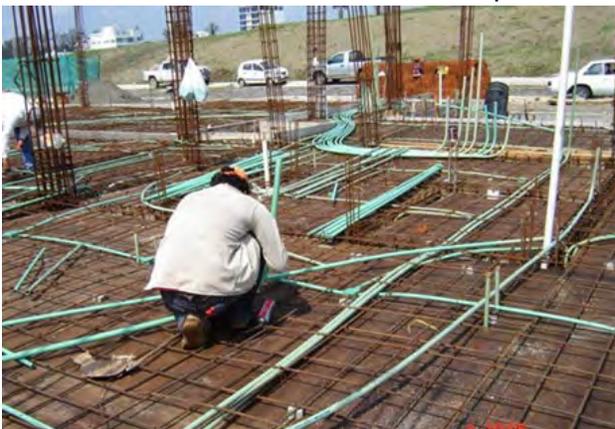
La cablería proyectada será instalada por piso debido a que todos los pisos del inmueble serán renovados y en los muros las instalaciones serán expuestas encofradas en tuberías de metal galvanizados utilizando conexiones adecuadas con la finalidad, estarán fijadas por medio de abrazaderas y soportes evitando que queden sueltas y móviles. De esta manera se evita ranurar muros se tratará las instalaciones de manera discreta aún en recorridos prolongados.

Figura 135 Ejemplos de instalación eléctrica por piso y expuestas con tubos de metal galvanizado. Fuente: <http://todoferreteria.com.mx/canalizacion-electrica-la-ruta-de-los-conductores/>

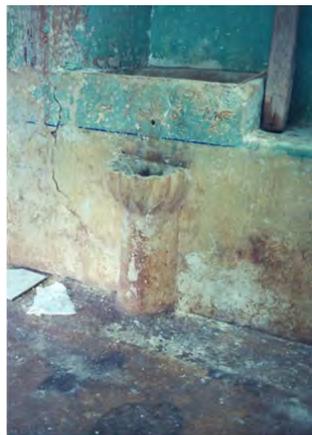
Sacristia - Lavabo de piedra con depósito de agua rectangular

La primera instalación hidráulica en el conjunto, la cual consistía en la extracción de agua por medio de norias y pozos, se hicieron adaptaciones en los espacios donde no existían baños originalmente, actualmente la instalación se encuentra en desuso.

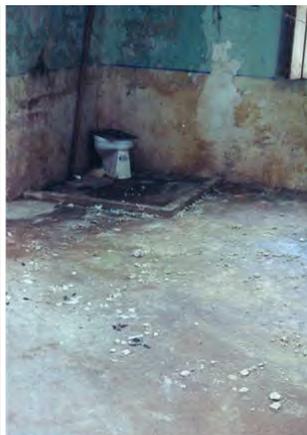
Inodoro en el salón de servicios junto a la Sacrista

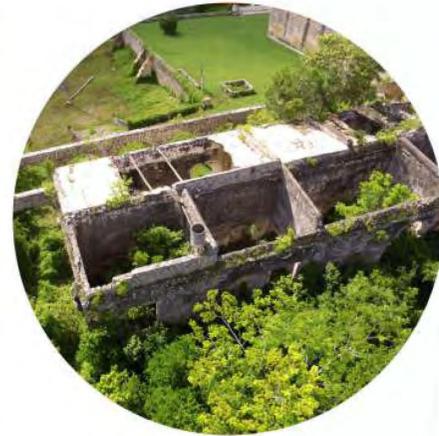
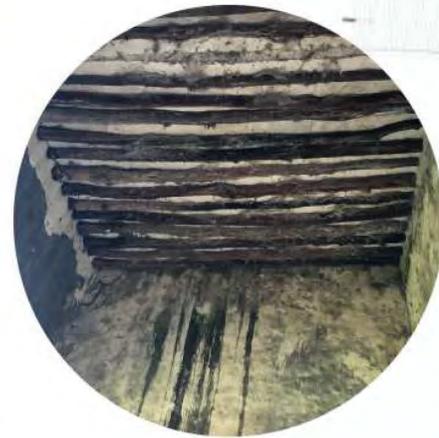
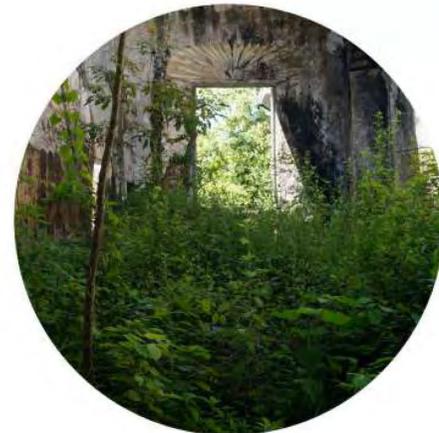
Limpieza en muros y pisos de vegetación parásita.

En las tareas de liberación se incluyen la remoción de escombros, la limpieza, la eliminación de humedades, sales, flora, fauna y/o de agregados debidos a causas humanas, así como, cuando sea necesario, la eliminación de intervenciones anteriores.

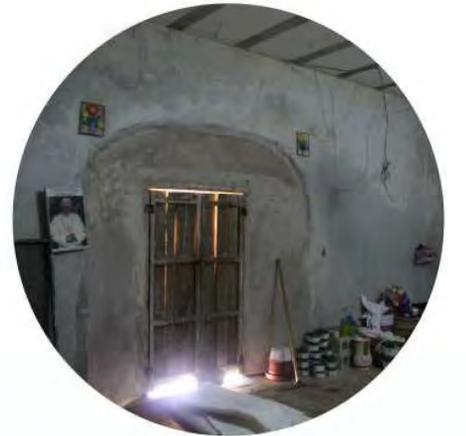
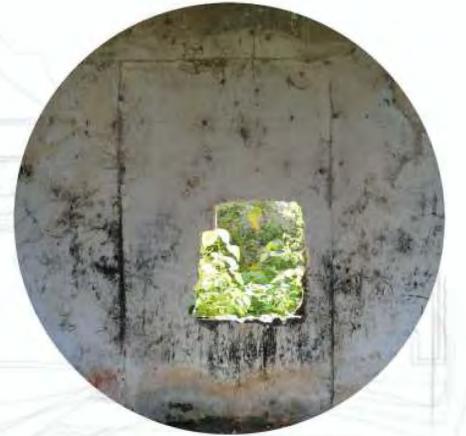
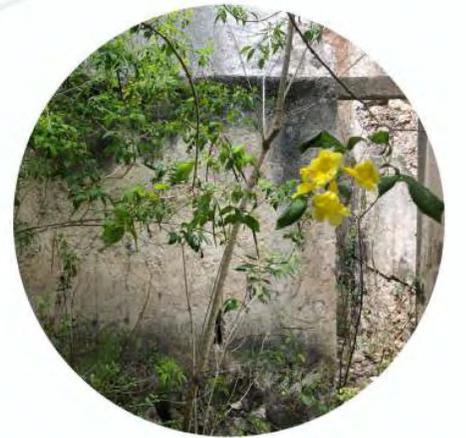
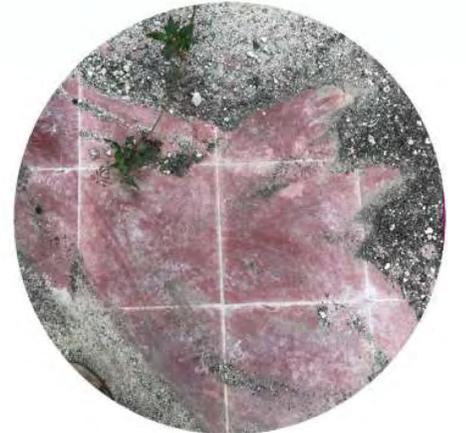
Limpieza en muros y arcos de humedades y sales

Liberación de acabados inadecuados en muros de morteros de cemento gris.

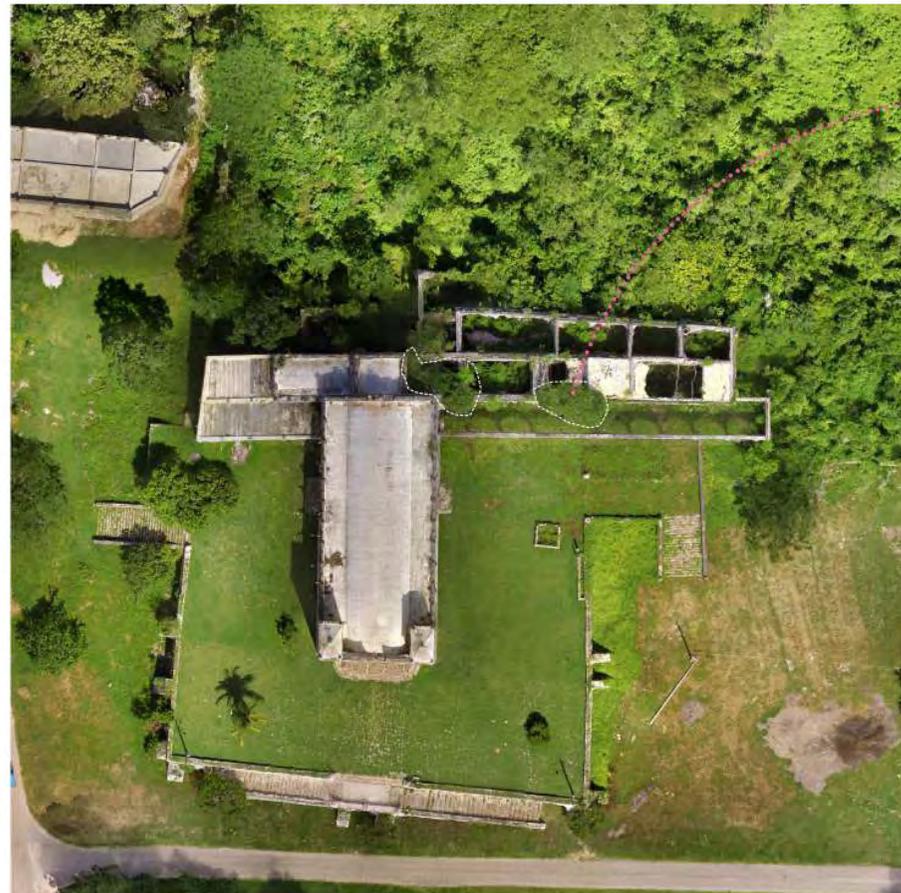
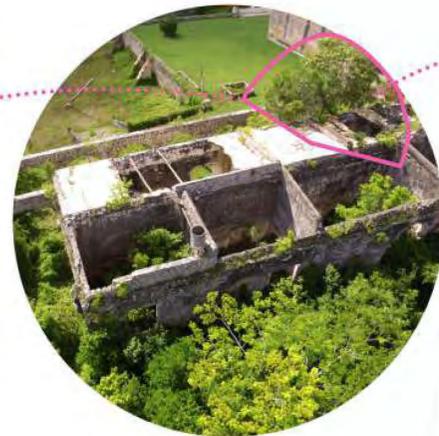
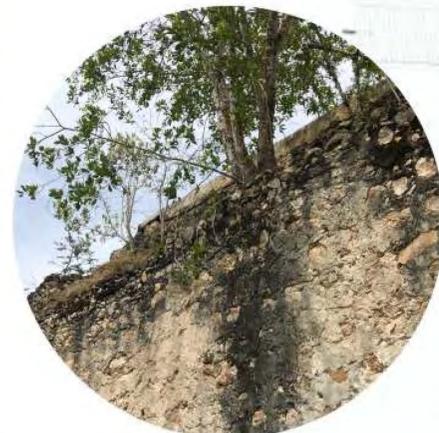
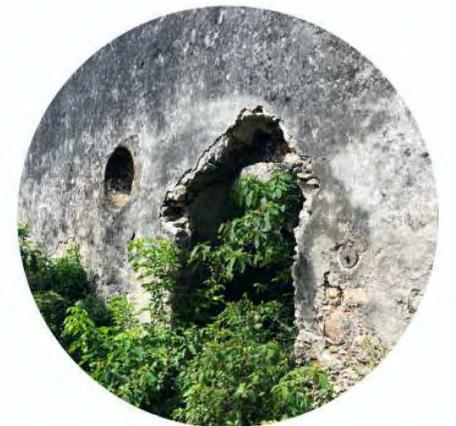
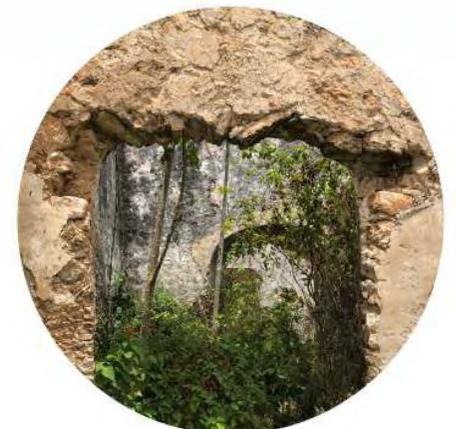
La consolidación implica también la aplicación de materiales adhesivos, cementantes o de soporte en el bien inmueble con el fin de asegurar su integridad estructural y su permanencia en el tiempo.

La consolidación siempre implica el "... proceso técnico [por el que] a través de un adhesivo, [se] proporciona mayor consistencia material a una obra, protegiéndola del medio ambiente y [de] la acción mecánica.

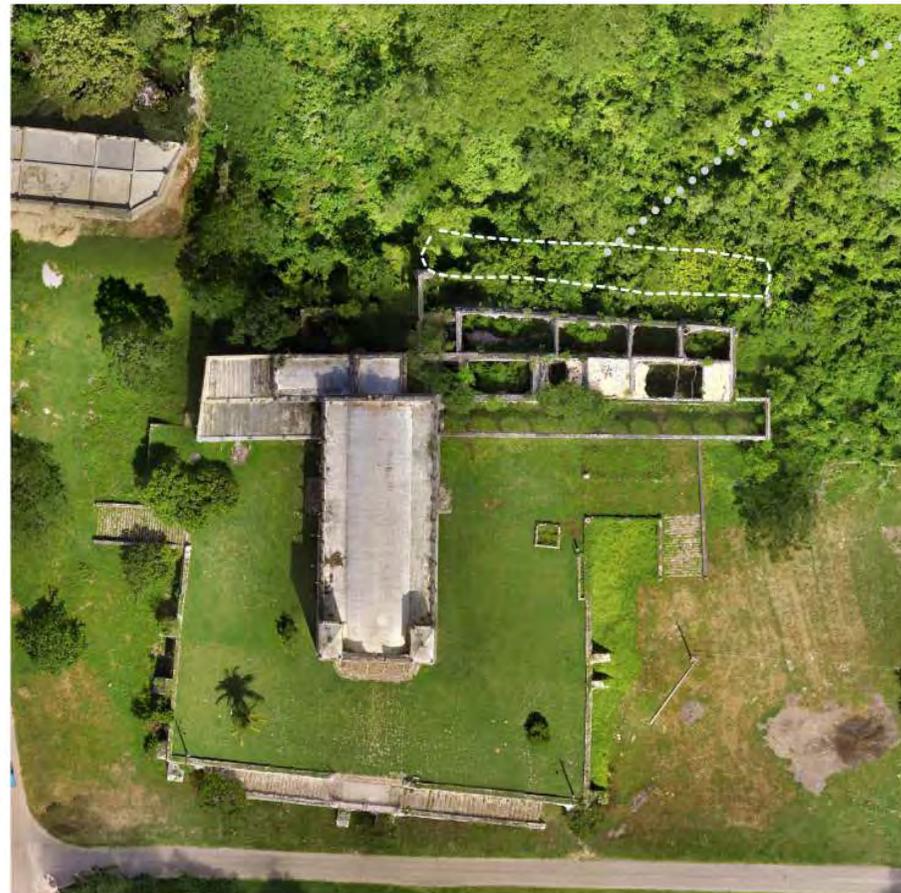
Actualmente los arcos de la fachada Oriente del conjunto se encuentran inconclusos, las piezas de piedra laja, piedra tzales y lajillas se ubican en lo marcado en la foto inferior, estas piezas serian reintegradas a los arcos.

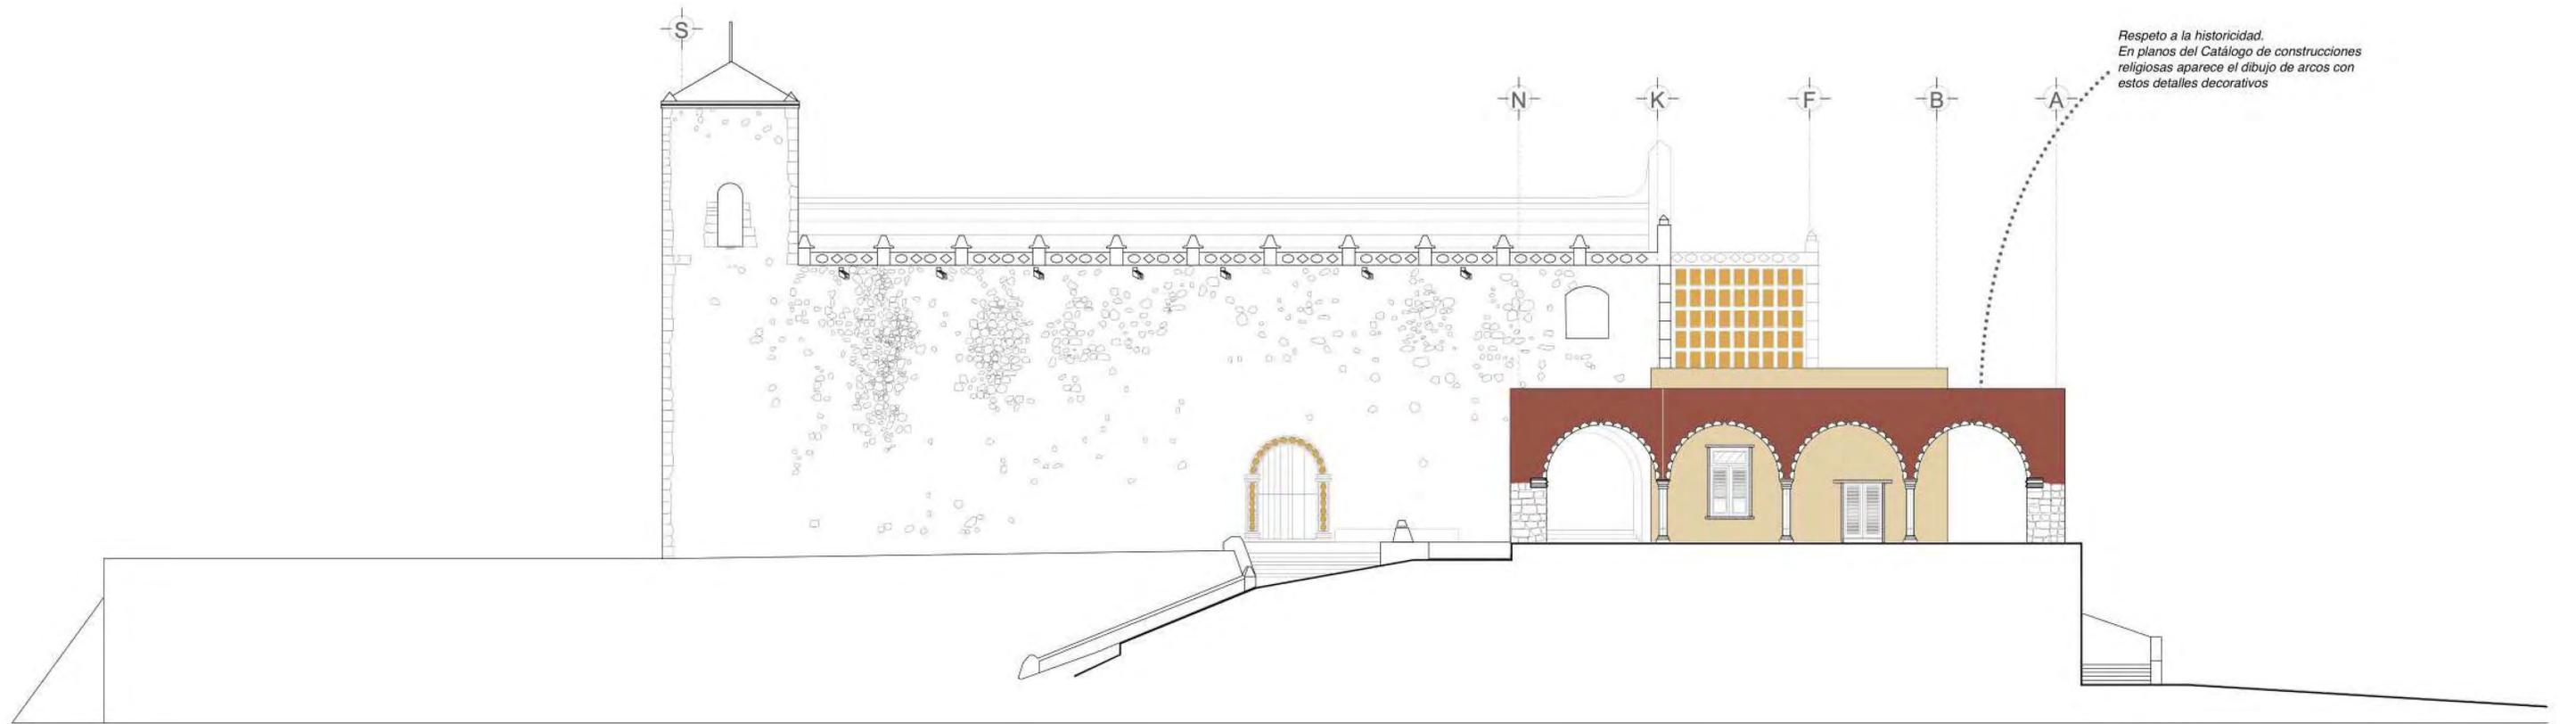
FACHADA SUR

*Respeto a la historicidad.
En planos del Catálogo de construcciones religiosas aparece el dibujo de arcos con estos detalles decorativos*

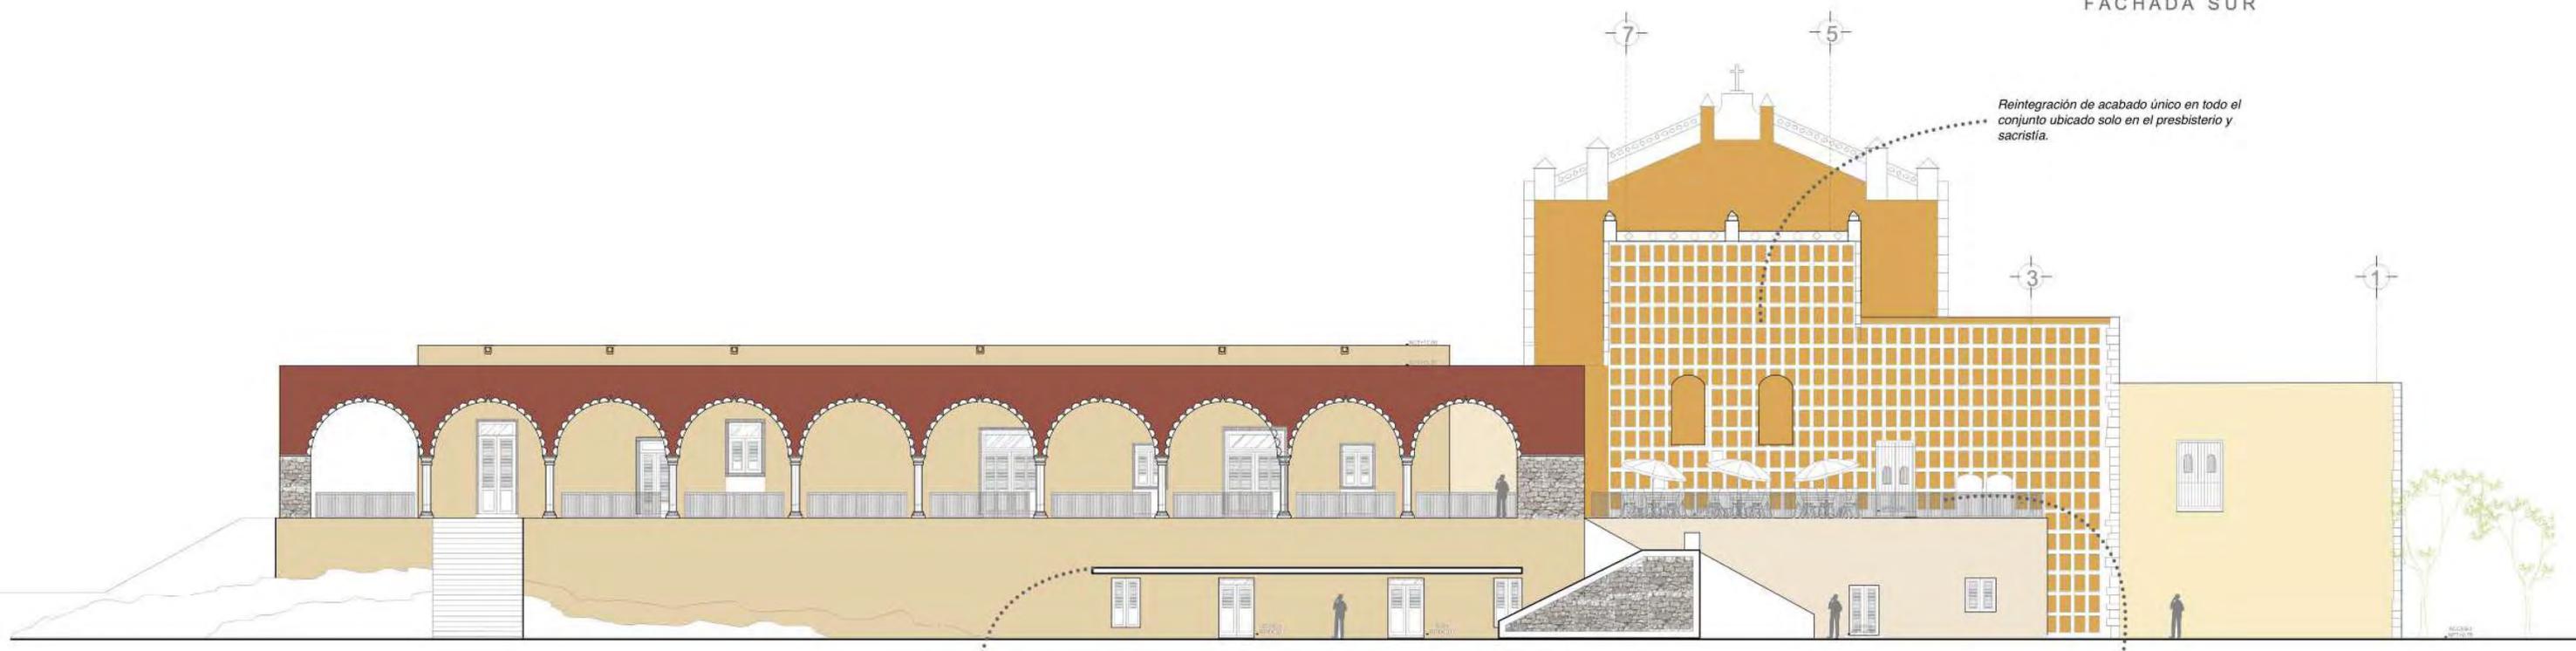
Reintegración de acabado único en todo el conjunto ubicado solo en el presbiterio y sacristía.

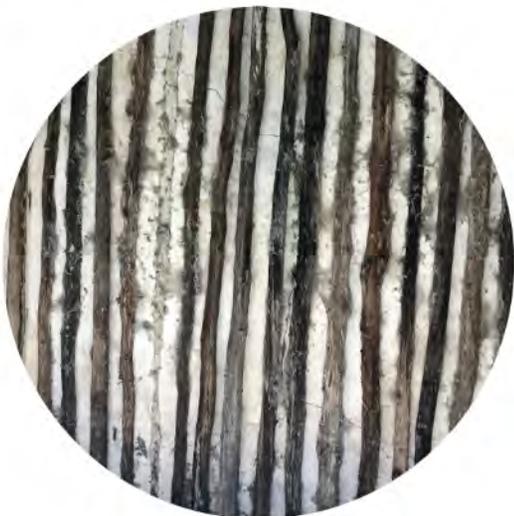
01

Demolición manual de losa de bahpek

Acumulación de agua con deterioro y agrietamiento aparente en losa y hongos en rollizos de madera.

Acumulación de agua y excesiva humedad deterioró la madera de las vigas y la losa de bahpek.
Deterioro en pisos por humedad.

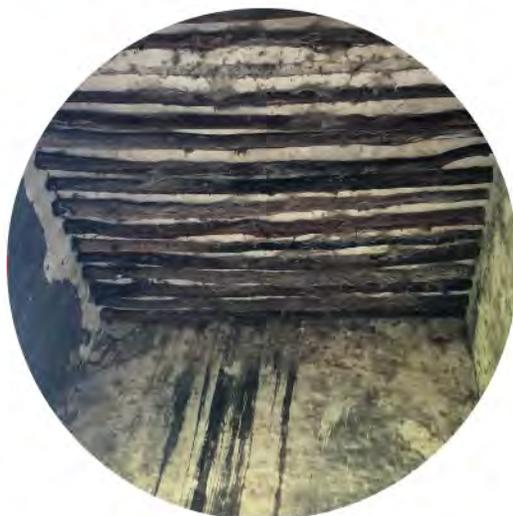
02

Retiro de aplanados sueltos y/o en mal estado en muro de mampostería

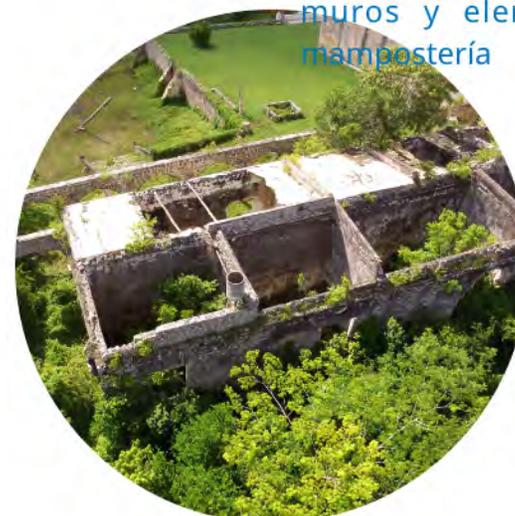
04

Consolidación de muro con técnica de agua cal en muros y elementos de mampostería
