**Centro de Interpretación Biocultural en Áaktun Kóopo, una Caverna
del Complejo Santa Rita, Yucatán, México**

Trabajo Terminal presentado por:

En opción al grado de Maestro en
Conservación del Patrimonio Arquitectónico

3.6. Análisis de los daños, deterioros y patologías en Áaktun Kóopo'

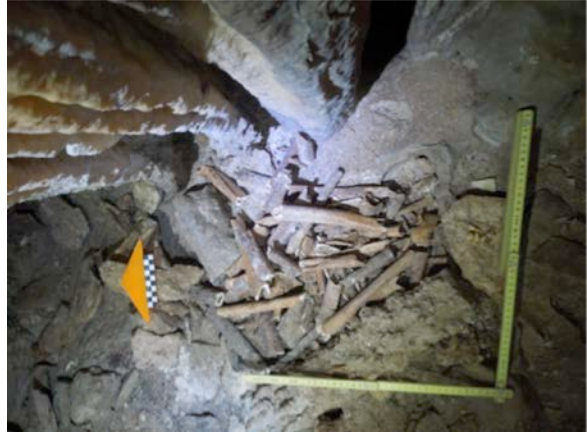
Figura 4.- Restos óseos descontextualizados en la caverna Sac Ha, Xcan. Foto: Fátima Tec.

Es así, como en los últimos años las cuevas se han devastado, modificado y la información arqueológica en su interior se ha alterado o perdido (figura 4). Son pocos los ejemplo donde previo a una construcción, se han realizado los trabajos de prospección para una planeación sustentable.

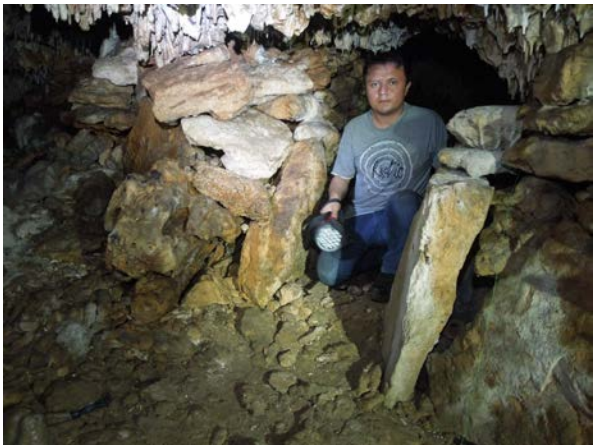
Figura 7.- Construcción prehispánica en Nojoch Aktun. Figura 8.-Paisaje kárstico en Nojoch Aktun I. Fotos: Fátima Tec

Cueva Nojoch Aktun 1: abierto al público en 2017, tiene un desarrollo horizontal y una escalera de madera para el acceso. Solo cuenta con unos baños ecológicos y estacionamiento. Se caracteriza por tener contextos mortuorios (restos óseos), fragmentos de cerámica y unas construcciones artificiales a manera de pasadizos y muros cerca de la entrada a la caverna, al parecer de la época prehispánica. En una sección parte de la caverna los espeleotemas tienen la peculiaridad de haberse transformado con los cambios de nivel del agua que sufrió la península, dejando formaciones poco convencionales que hoy, son el atractivo del lugar. La cueva tiene un desarrollo menor a los 300 m (Gómez y Tec; 2016-b) (figuras 7 y 8).

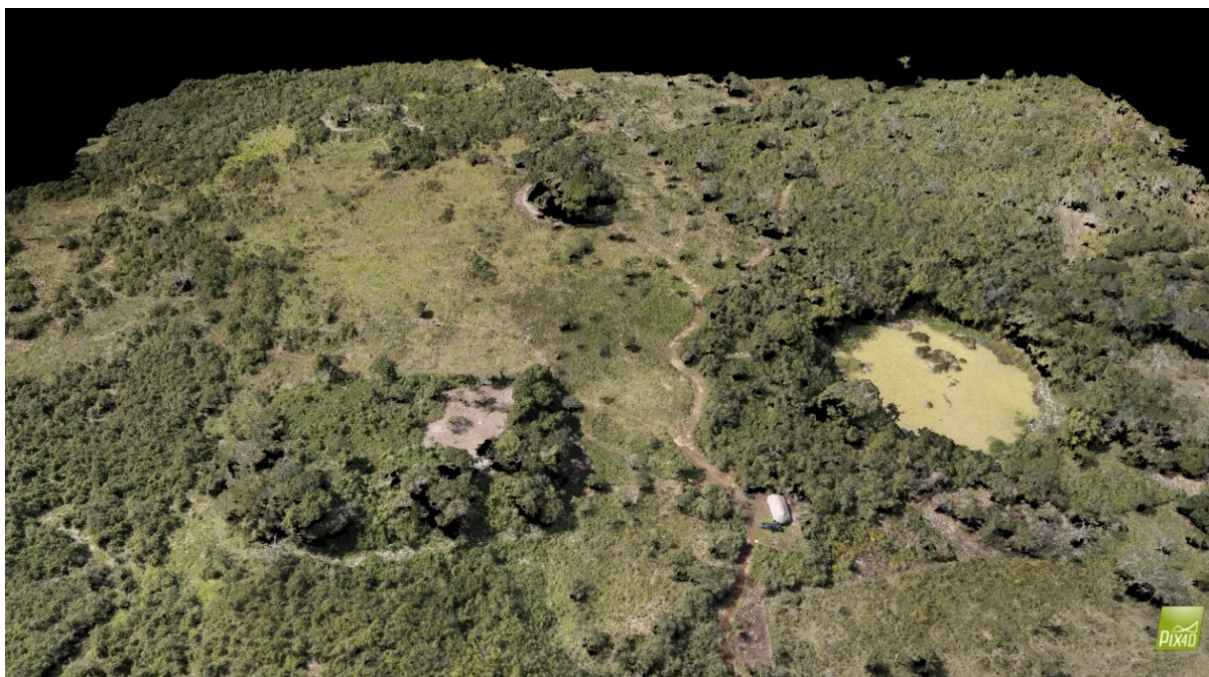
Figura 9.- Fotografía aérea del sitio arqueológico de Dzatz y su aguada. Foto: Emanuel Sánchez.

Cavidad Dzat: caverna semi-inundada ubicada en un lateral de la aguada, el conducto mide 23 m de longitud por 3 m de ancho aproximadamente, el agua tiene una profundidad máxima de 70 cm (figura 9). En esta sección no se lleva a los visitantes (Gómez y Tec: 2016). **La sascabera de los Sapos:** cavidad artificial ubicada en una lateral de la aguada. Mide 15.61 m de largo con 8.50 m de ancho. En

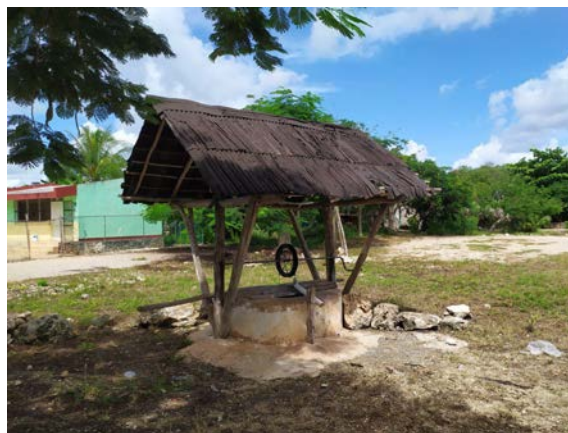
Figura 12.- Niños de la Estrella extrayendo agua del pozo en 2010. Foto Homero Reséndiz. Figura 13.- Pozo en el año 2020. Foto: Fátima Tec.

El agua en la caverna fue usada como fuente de abastecimiento (Figura 12 y 13) para este nuevo grupo de gente con la adaptación de un pozo y la instalación de un sistema de extracción manual de agua, lo cual favoreció en decidir residir allí hasta conformarse en un pequeño poblado que se nombró como la Estrella.

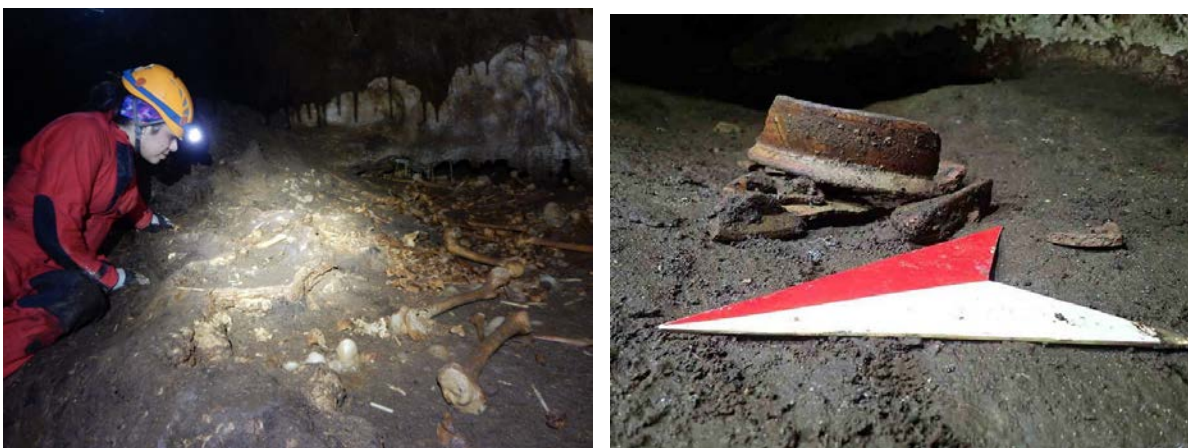
Figura 17.- Detalle de la Cámara mortuoria 2. Foto: Fátima Tec. Figura 18.- Cajete semicompleto con detalles policromos. Foto: María J. Gómez.

Los restos óseos localizados en dos cámaras mortuorias dejan suponer que la caverna fue usada como un espacio para el depósito de los ancestros (Figura 17) ya sea de una familia o de una pequeña comunidad (Gómez; 2019) debido a que las edades de las personas depositadas son variables, descartando la posibilidad de algún sacrificio. En el análisis de los restos óseos de la cámara mortuoria 1 se determinó la presencia de 23 individuos depositados con un rango de edad de 3 a 23 años y de los cuales 6 fueron femeninos y 9 masculinos. Los cráneos analizados presentaban deformación craneana del tipo tabular oblicua (Gómez; 2020).

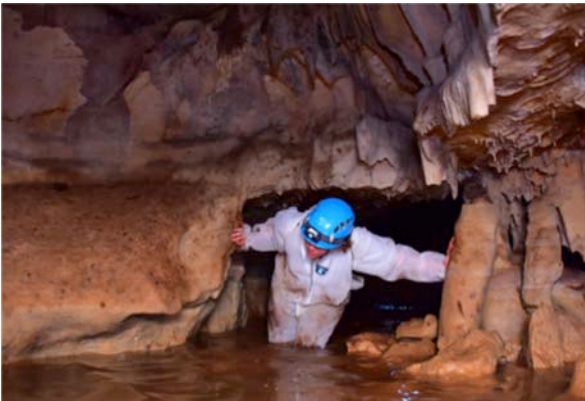
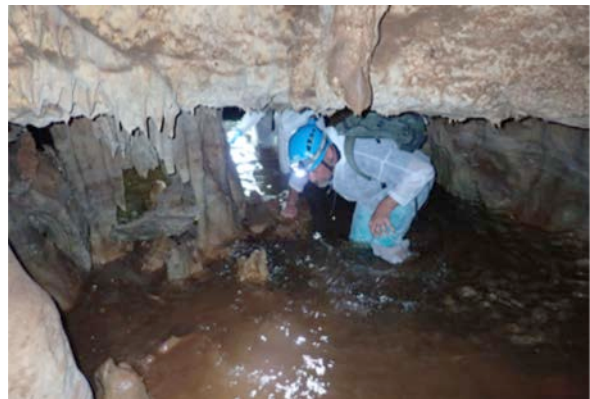
Figura 32.- Vista del pasadizo que divide dos galerías, muestra en un costado las concreciones naturales y los espeleotemas acomodados. Figura 33.- Vista posterior del pasadizo. El agua se muestra oscura porque se ha removido la tierra. Fotos: Juan Mukul.

El lado sureste donde transitan los visitantes que recorren la caverna es más espacioso para atravesar. Tiene una forma rectangular que moldea la roca madre (Figura 32 y 33) para dar una apariencia de simetría, le fueron colocados unos espeleotemas cilíndricos en forma vertical que enmarcan el acceso. El techo que

divide las galerías es bastante liso, y pudo ser intencionalmente modificado, es decir, pudo ser rebajado para tener un marco simétrico. Claro que con el paso de los años, le han crecido algunas pequeñas estalactitas. En el otro extremo noroeste donde continua el pasadizo hay una construcción *in situ*, que debido a que por ahí actualmente no se transita, ha permitido su conservación (figura 34).

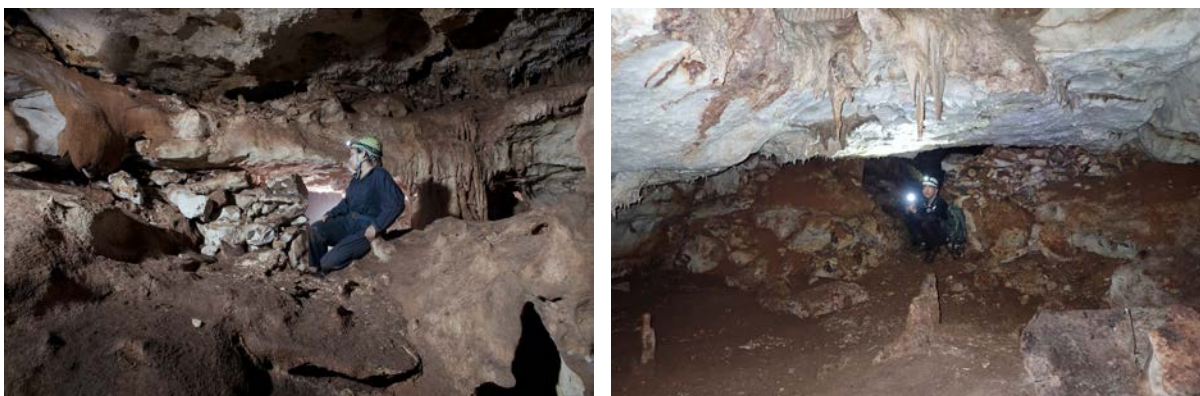
La descripción se hará en dos secciones, considerando que esta construcción en su conjunto es una sola obra con dos fachadas, aun cuando sus características en cada lado sean distintas. El vano será el punto divisorio entre la sección noreste y la suroeste. Se considera que la fachada principal es la vista sureste porque es la que se visualiza desde el camino principal, es decir que este paisaje se encuentra en la sección noroeste de la galería (figura 35).

La sección suroeste aprovecha el espacio entre la repisa y el piso irregular para erigir un muro de mampostería (figura 36). En este lado el piso concrecionado tiene su sección más baja donde se encuentra el vano, pero su morfología va ascendiendo hasta unirse con la repisa superior; el espacio entre estas dos es donde se erige el muro que va siguiendo una forma de triángulo escaleno. Esta construcción termina 0.19 m antes de llegar al techo, dejando una franja vacía entre el muro artificial y el techo natural.

Figura 35.- Fachada principal, en costado izquierdo se observa un muro y del costado derecho una concreción. Foto: Gills Carminé. Figura 36.- Fachada posterior, se observa de ambos lados el acomodamiento de piedras que se enmarca con el techo de la galería. Foto: Fátima Tec.

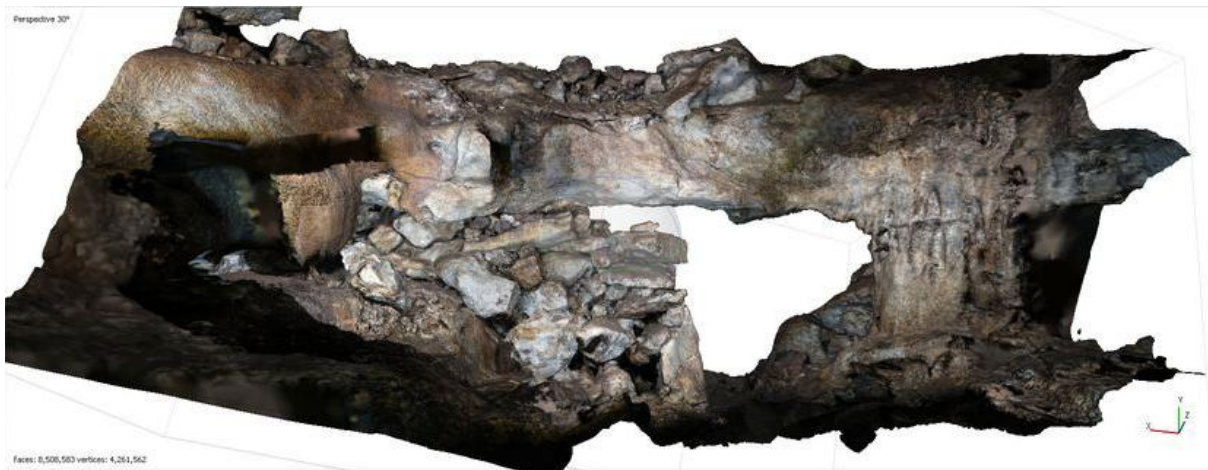
El muro está conformado por piedras de forma irregular, las cuales fueron tomadas de la misma caverna incluyendo algunos espeleotemas por lo que no se observa una homogeneidad en sus formas, tamaños y disposición, a excepción de las que enmarcan el vano, acá, las piedras fueron escogidas buscando colocar el lado más plano o liso de la piedra, en la esquina (figuras 37 y 38).

Figura 37.- Registro fotogramétrico de la fachada principal, del costado izquierdo está el acomodamiento de piedras, el espacio vacío del vano y del costado derecho la concreción que limita el acceso.

El vano en este paisaje tampoco es simétrico (figura 37, 38 y 42), se limita de un lado por el muro de mampostería y por el otro por una columna concrecionada sobre un abultamiento del terreno que permite al vano una forma casi trapezoidal. El techo está limitado por la repisa.

Dimensiones generales. Debido a las características irregulares de la cavidad las medidas de cada fachada (anterior y posterior) no son iguales. En la fachada principal o anterior, la abertura natural mide 4.84 m de largo con un altura máxima de 2.64 m. La altura del vano fue de 1.22 m que limita con la repisa que tiene adicional 0.80 m. El ancho del vano tiene como máximo 1.20 m, en su parte inferior el ancho reduce.

En cuanto a las dimensiones de la construcción se tomará como punto de referencia el espacio del vano y la concreción. El grosor del muro de mampostería tiene un máximo de 1.17 m. En el extremo suroeste el muro mide 1.03 m de alto dejando un espacio de 0.19 m distancia vacío donde no se encuentra alguna piedra que una el muro con el techo. El ancho máximo en su sección superior es de 1.80 m, medida que se reduce en su parte inferior. El extremo noreste está marcado por la concreción la cual, a partir de ella hasta la pared mide 2.24 m de ancho con una altura de los 2.64 m que se reduce hacia el extremo de la pared.

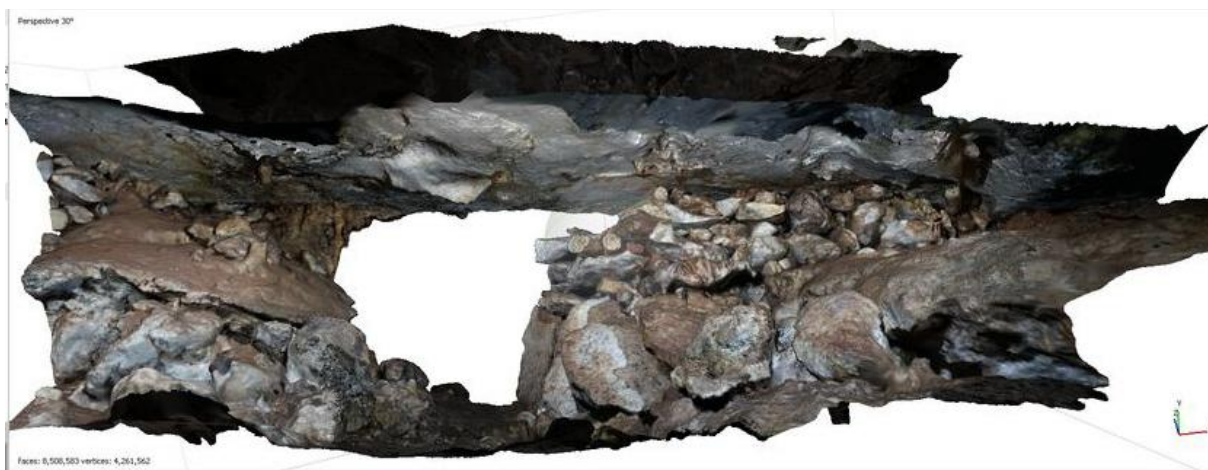
El lado posterior del muro mantiene la misma forma, pero de este lado fueron rellenados con diferentes cuñas y espeleotemas los pocos vacíos encontrados entre

las juntas de las piedras. No se observó presencia de argamasa que cubra alguna fachada.

Figura 38.- Fachada posterior, en esa perspectiva se nota del costado derecho el acomodamiento de piedras en la sección superior donde se aprovecha las irregularidades de las paredes y techos.

El lado posterior de la abertura y la construcción en su conjunto ocupa 5.85 m de largo de un extremo a otro con una altura de 1.34 m. El extremo suroeste mide 2.20 m de largo mientras que del costado noreste mide 2.45 m de largo.

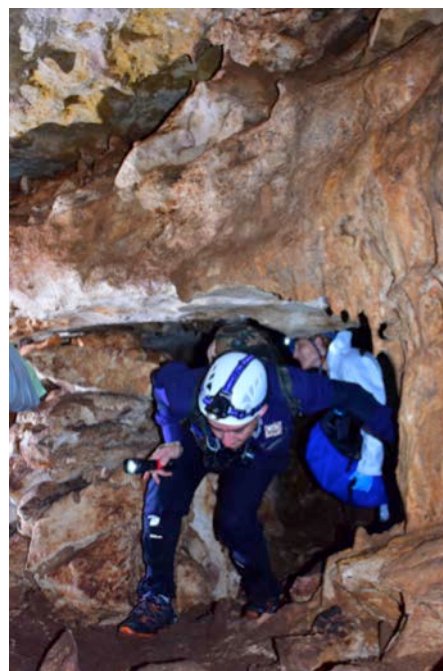
Figura 39.- Acceso al pasadizo.
Foto: Juan Mukul

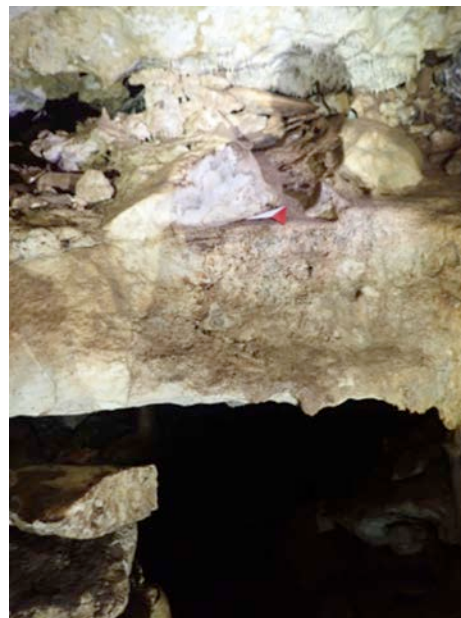
Un dato que hay que agregar a la repisa que enmarca esta construcción y se encuentra paralela al techo separada por una abertura o grieta, es el espacio que existe entre el techo y la repisa le fueron colocadas algunas piedras y espeleotemas quizá para disimular el espacio vacío.

Figura 40.- Parte media de la repisa, con piedras acomodadas en la sección superior. Fotos: Fátima Tec.

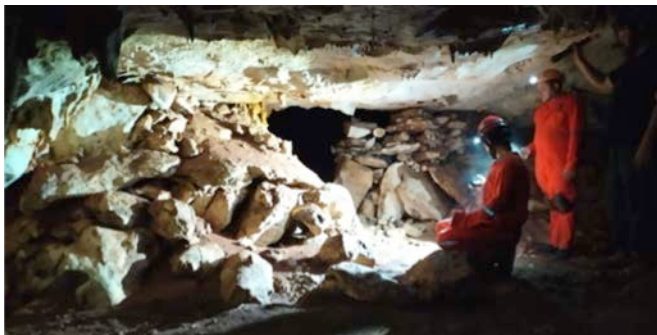
Argamasa: este elemento no fue el componente más importante en la construcción, el acomodamiento de piedras parece ser lo suficientemente estable, sin embargo, en la fachada principal se observaron tres terrones o trozos de tierra pegados a una piedra que se ubica en la esquina suroeste. En la fachada posterior de la sección suroeste se registraron otras manchas de tierra color roja y negra. Por el lugar en el que se encuentran, no parece que sirvieron para unir la mampostería o haber

Figura 41 .-Lado posterior del muro, la base de la construcción de bloques de piedra sobre los cuales se acomodaron piedras pequeñas. Foto: Fátima Tec.

cubierto las piedras, es decir, no hay suficientes elementos para asegurar que se trata de argamasa para el muro. Sin embargo, en el extremo del muro justo donde se une el techo con la concreción se observa un cúmulo de tierra arcillosa y del otro costado, en el extremo noreste se observa una mayor cantidad de tierra filtrada que cubre parte de la fachada concrecionada y de las piedras acomodadas.

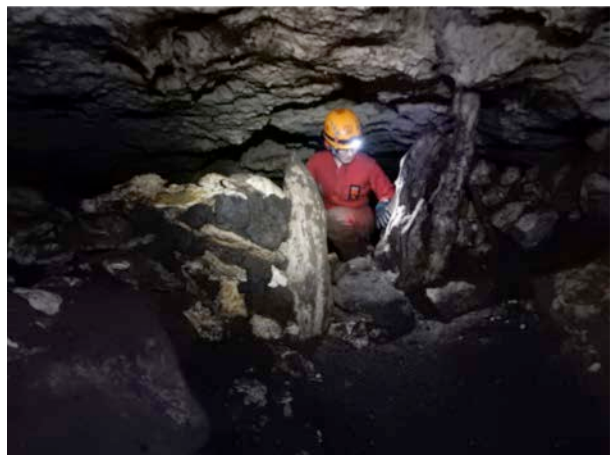
La construcción es muy austera y la altura de los muros no llegan hasta el techo, aun cuando ésta es menor a 1 m. Las piedras usadas no son homogéneas y se puede observar el uso de la argamasa en algunas secciones ya sea para compactar las piedras o para cubrir espacios vacíos. El vano está flanqueado por dos piedras que simulan jambas y el techo sería el cierre o dintel.

Las piedras fueron sembradas en posición vertical (figura 44).

Figura 44.-Construcción #4, muestra las jambas y el techo como cerramiento. Foto: Fátima Tec.

A diferencia de las tres primeras construcciones descritas, ésta no muestra uniformidad en el empleo de las piedras, es decir su apariencia general es muy burda. Su estado de conservación es bueno.

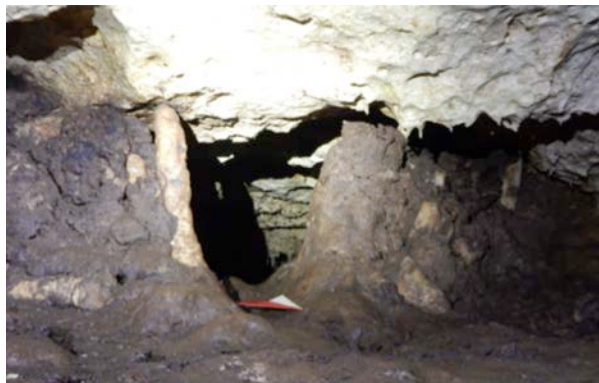
Elemento arquitectónico # 5. Se ubica a 304 m m de la entrada, se trata de una construcción que restringe el espacio de una abertura natural dejando sólo un vano de acceso a la siguiente galería. El vano se enmarca de un lado por una falsa estalactita, es decir, un espeleotema que fue intencionalmente puesto entre el piso y el techo para simular una jamba. Del otro

lado se observa un muro cubierto con un aplanado de tierra de apariencia muy burda. En general los materiales de la abertura fueron cerrados con la colocación de piedras amorfas y semirecubiertas con tierra. La altura aproximada de este pasadizo es de 0.40 m. Atravesarlo es complicado porque además se encuentra en una sección húmeda y resbalosa. El estado de conservación de este elemento se considera bueno. El camino de este acceso conduce al elemento arquitectónico #6 (figura 45).

Figura 45.-Construcción #5, muestra el aplanado de tierra que restringe el espacio de acceso. Foto: Fátima Tec.

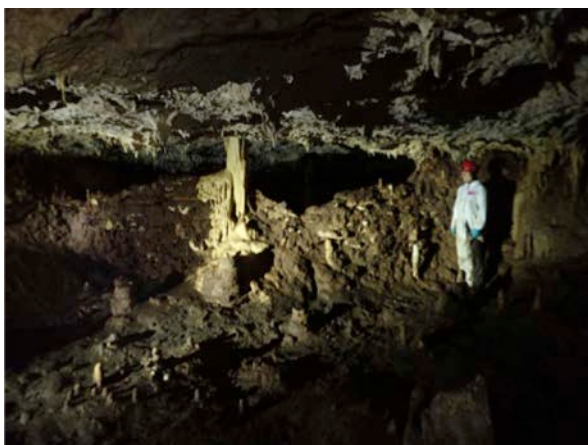
Figura 46.-Construcción #6, muro que integra los espeleotemas y tiene un aplanado de tierra que la cubre. Foto: Fátima Tec.

La sección posterior tiene otra apariencia, porque se puede ver la composición de muro, es decir, el acomodamiento de las piedras que no fue cubierto con aplanado. Un dato interesante es que por el paso de los años y considerando que la cavidad tiene estalagmitas activas, sobre el muro han crecido nuevas estalactitas.

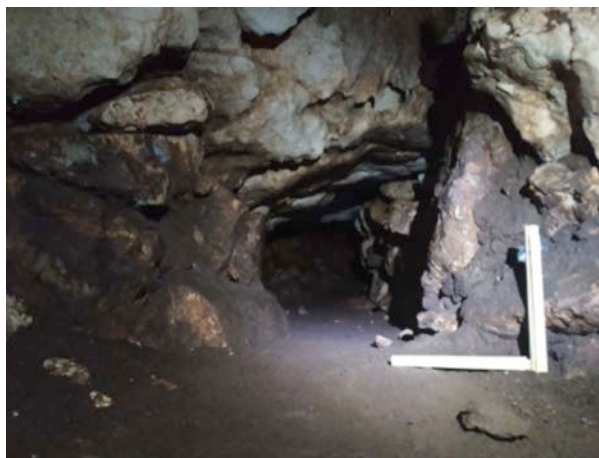
Elemento arquitectónico # 7. Se encuentra cerca a 56 m de la entrada donde está una estrecha gatera natural a manera de túnel donde fue modificado un costado para simular un muro, es decir, se acomodaron piedras simulando una pared artificial a lo largo del conducto (Figura 38) y al final termina con una piedra vertical en el acceso a manera de jamba. Se puede notar en la piedra del acceso un aplanado de tierra que cubre la parte posterior. Es posible que funcionó como argamasa para adherir las piedras más que para servir

como recubrimiento de toda la construcción (figura 47). En general su estado de conservación se considera bueno. Este elemento arquitectónico marca el inicio a una etapa compleja y llena de obstáculos dentro de la cavidad.

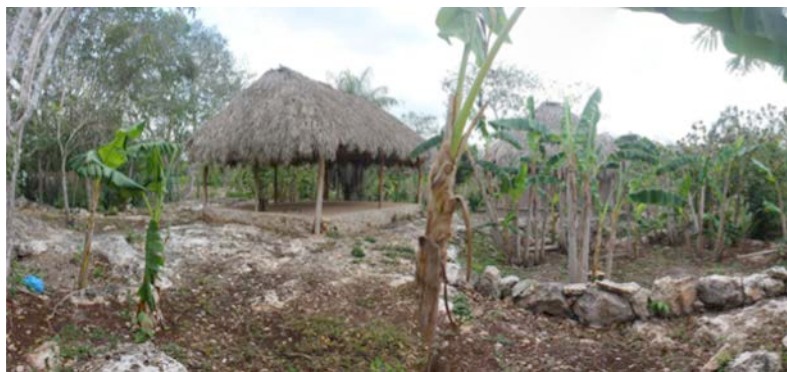
Figura 48.- Palapa de usos múltiples, se puede ver las piedras acomodadas de los senderos. Foto: Yameli Aguilar

La palapa. En el costado suroeste del acceso a la caverna se construyó una palapa considerada como de usos múltiples. Fue hecha de material percedero a excepción del piso que tiene un recubrimiento de cemento. La palapa no tiene paredes (figura 48) y está techada con palma de huano. Mide 6 por 4 m de largo y ancho. En este lugar se tiene la intención de poner bancas.

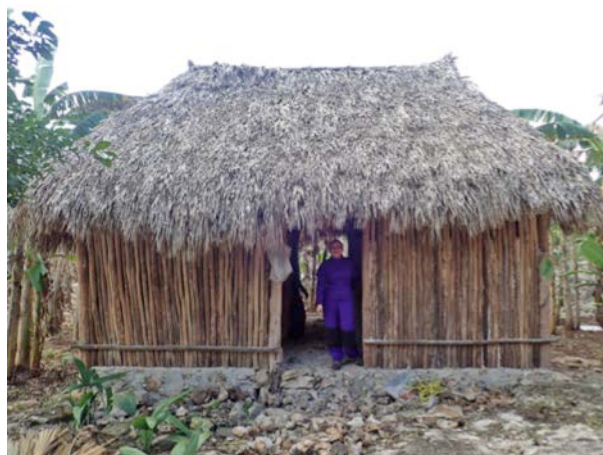
Figura 49.- Vestidor. Foto: M. José Gómez.

Los vestidores. Al costado suroeste de la caverna se encuentra una construcción que combina el uso de materiales perecederos y no perecederos. Mide 45 m por 4.25 m. Tiene dos accesos que se unen por un pasillo y en cada lado se ubican tres espacios independientes. Está forrada por paredes hechas con palos de madera, las paredes de su interior utilizan bajareque, pero en vez de poner el embarro tradicional entre las varillas de madera, pusieron una malla de alambre y cemento. El interior está dividido en tres secciones por lado. El piso está cubierto con gravilla..La construcción aún es incompleta pues carece de piso, los recubrimientos de las paredes interiores y las puertas (figura 50).

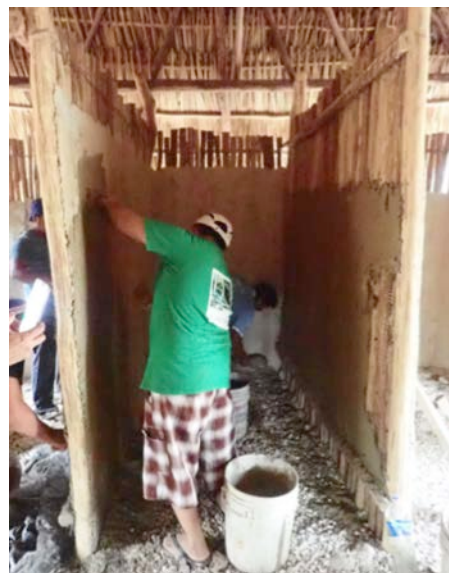
Figura 50.- Interior del vestidor, muestra la mezcla de materiales tradicionales y contemporáneos. Foto: M. José Gómez.

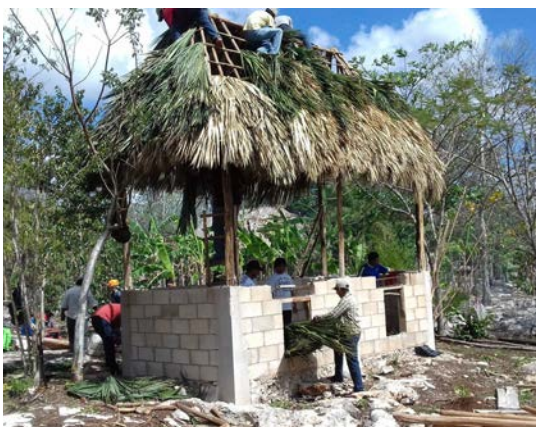
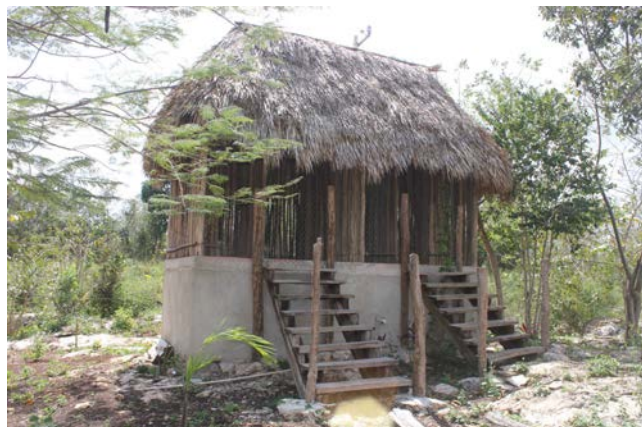
Figura 51.- Construcción de los baños secos, enero 2018. Figura 52.- Baños casi listos en 2019. Fotos: Fátima Tec.

Actualmente los baños están casi listos pero aún no están en funcionamiento debido a que falta preparar el espacio donde será el desagüe. La construcción se inició en enero de 2018 (figuras 51 y 52).

El baño. Este fue previamente planeado y diseñado por un especialista en tratamientos de aguas Homero Reséndiz, quien propuso el uso de un baño seco. Para esto realizó un documento con croquis, medidas y especificaciones que fue entregada a los pobladores. Ellos fueron quienes ejecutaron su construcción y decidieron el tipo de materiales a usar. En este caso combinaron materiales perecederos y no perecederos. Se construyeron dos espacios, uno para damas y otro para caballeros.

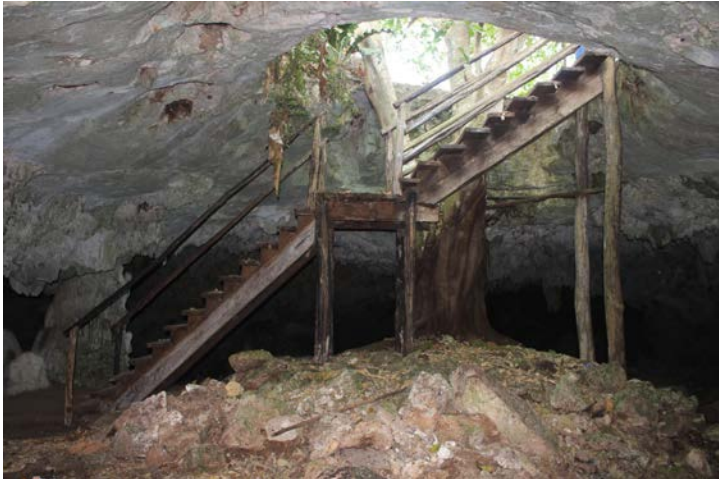
Figura 54.- Perfil de la escalinata de madera cuyos postes están sobre el montículo de piedras (monte de debris) Foto: Natalia Quintanilla. Figura 55.- Vista frontal de la escalinata. Foto, María Gómez.

Escalinata de acceso: se acondicionó una escalinata de madera que mide una profundidad de 8 metros desde la superficie de la caverna hasta el interior. Tiene 23 escalones y está separada en dos tramos por un descanso (figuras 54 y 55) a partir del décimo primer escalón, está flanqueada por barandales del mismo material. El peso es soportado por seis postes o largueros empotrados directamente en el túmulo de escombros resultado del colapso de la bóveda de la caverna que se conoce como monte de debris. Debido a su forma este escombros parece que fue acomodado por los mayas, por la presencia de cerámica y la uniformidad en su acomodo. Aun cuando se trata de una construcción rústica, se encuentra estable al movimiento. La construcción de la escalinata se realizó en el año 2017.

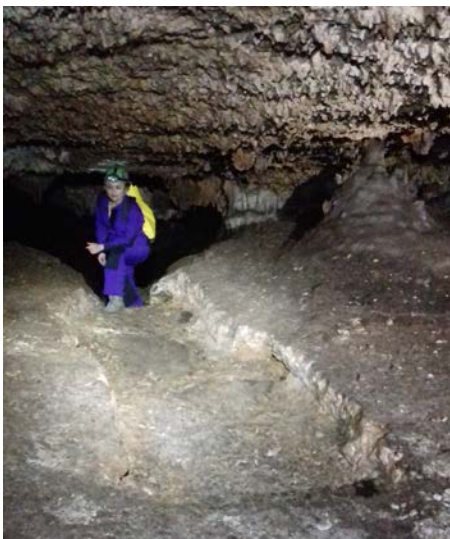
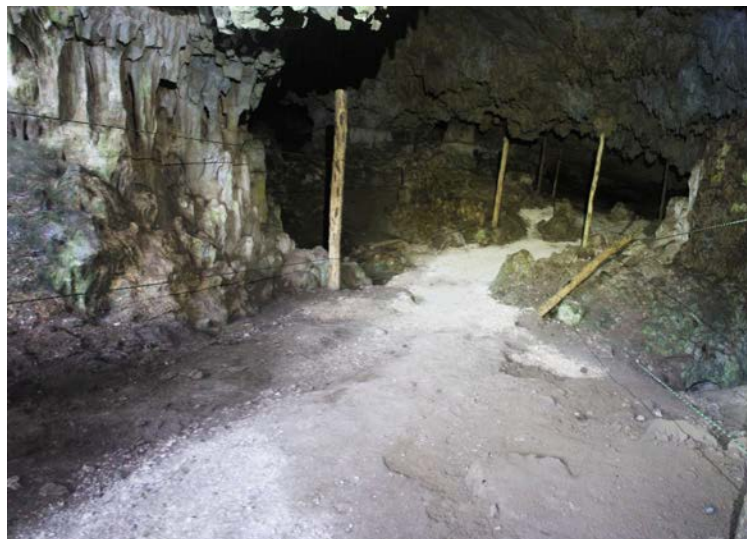
Nivelación de la superficie del suelo y el andador: se encuentra inmediato a la escalera, aún no está terminado, se hizo para facilitar el descenso y evitar cualquier golpe en la cabeza (figuras 56 y 57). Se excavó la superficie de la roca madre en diferentes profundidades (desde 0.10 m hasta 0.50 m) para hacer el espacio entre el piso y el techo más amplio. En las áreas donde había depresiones (de hasta 2 m de profundidad) el espacio fue rellenado con escombro y donde habían protuberancias fue devastado para procurar dejar la superficie más homogénea, pese a la irregularidad del terreno. A lo largo del andador se puso material sascaboso para emparejarlo. Al andador se le colocaron en los laterales unos postes de madera unidos por una cuerda para limitar el paso de visitante hacia otro lado. Con estas modificaciones el visitante puede transitar más cómodo y con mayor seguridad

Figura 56.- Superficie de la roca madre devastada. Foto: Fátima Tec. Figura 57.- Inicio del andador con la superficie nivelada con material sascaboso. Foto: Natalia Quintanilla

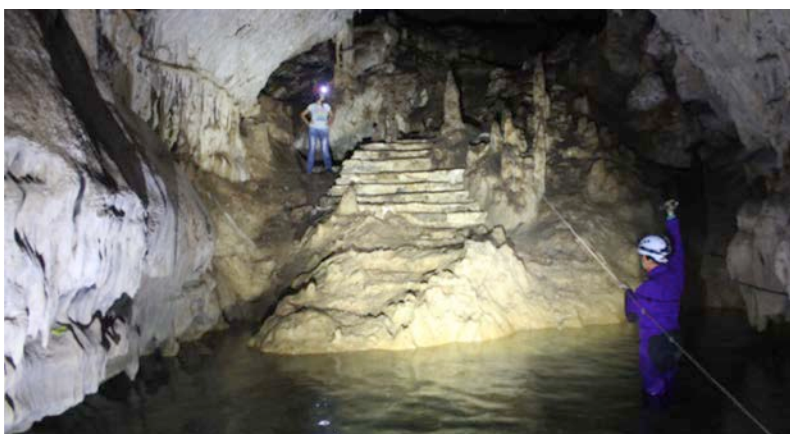
mide 43 m de largo, pero su profundidad varía por la sinuosidad del piso y por los cambios de nivel en la temporada de lluvias. La zona más baja mide 50 cm en época de secas y en época de lluvias puede alcanzar hasta 1.50 m o más, por lo cual para atravesar es necesario nadar un tramo corto (figura 58).

Figura 58.- Escalinata de concreto que da acceso al agua y la cuerda que sirve como apoyo para cruzar. Foto Fátima Tec.

Escalinata de cemento: fue construida una escalinata de concreto para facilitar el descenso al cuerpo de agua (figura 79). Antes de su construcción se tenía una superficie rocosa y semilisa que dificultaba el paso al descender por inclinación muy pronunciada. Los ejidatarios tallaron unos escalones rústicos sobre la roca madre y posteriormente fue cubierta con cemento. La escalinata no es simétrica, tiene ocho escalones respetando la morfología natural, es decir, dejando las protuberancias rocosas y acomodada en el declive de la roca madre. La escalinata fue puesta en la zona que representaba mayor riesgo de caída. Cabe mencionar que la irregularidad del terreno también sirve de apoyo para no resbalar. Hay que tomar en cuenta en este punto las variaciones del nivel del agua que en temporadas de lluvia llega alcanzar los escalones, aumentando la dificultad de avanzar (figura 58).

Cruzar a veces resulta riesgoso para los visitantes que no saben nadar. En particular este cuerpo de agua también ha servido como balneario para quienes no quieren adentrarse más a la caverna (Figura 72). Anteriormente, la gente atravesaba sin la cuerda, pero en 2019 se presentaron algunos incidentes que pusieron en riesgo a los visitantes, desde entonces, se decidió instar una cuerda para usar como pasamanos y facilitar el tránsito, sin embargo, su instalación y material no es el adecuado. Para más detalle ver fichas de deterioro.

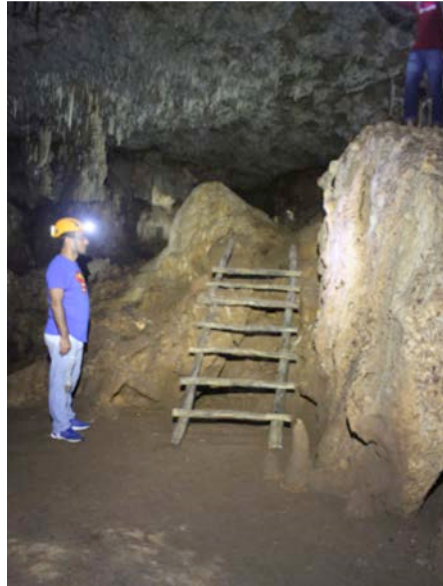
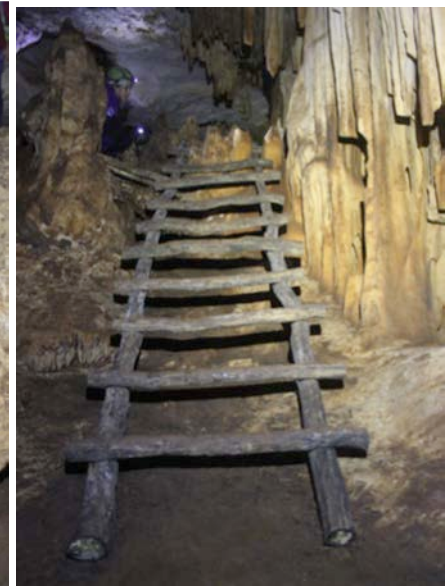
Figura 59.- Escalera 1, la base no está asentada sobre la superficie, el escalón superior se encuentra enganchado al espeleotema. Figura 60.- Escalera 2.. Fotos: Natalia Quintanilla.

Escalera 2: escalera de madera cuyas piezas están unidas con clavos (mide 2.95 m de largo por 0.96 m de ancho y tiene 7 escalones) puesta para facilitar el paso sobre una pendiente. La escalera está colocada en un ángulo de inclinación de 45° y colgada en la parte superior sobre unas concreciones, siendo que la base se encuentra al aire porque no está apoyada sobre una superficie (figura 60). El riesgo a considerar son los biodeterioros que se dan de forma natural en la madera y aunque la escalera es segura por el momento, hay que diseñar otra porque existe el riesgo del desprendimiento del escalón que sirve como apoyo para colgarse. Ver fichas de deterioro.

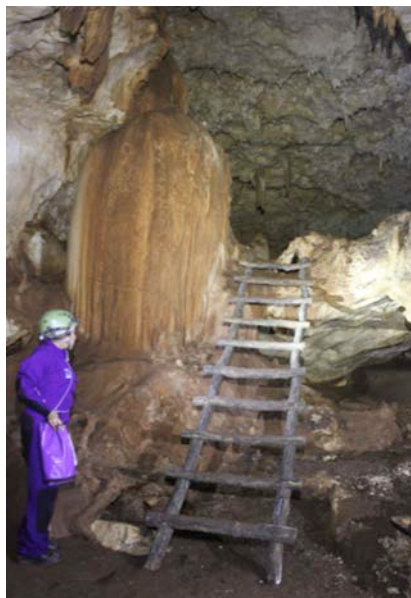
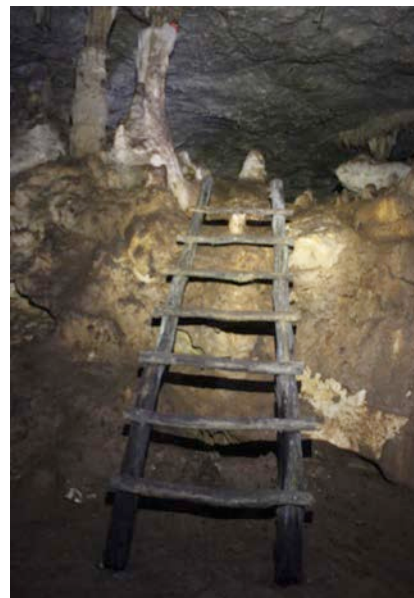
Escalera 3: escalera de madera unida con clavos (mide 4.50 m de alto por 0.82 m de ancho con 10 escalones). La escalera está asentada directamente sobre el suelo de tierra y por arriba, apoyada sobre la orilla de una concreción en un ángulo de 45° (figura 61). Aun cuando no se encuentra anclada sobre nada, se encuentra estable. El riesgo a considerar son los biodeterioros que se dan de forma natural en la madera. Ver fichas de deterioro.

desprendimiento es latente. Otro riesgo a considerar son los biodeterioros que se dan de forma natural en la madera, ver fichas de deterioro.

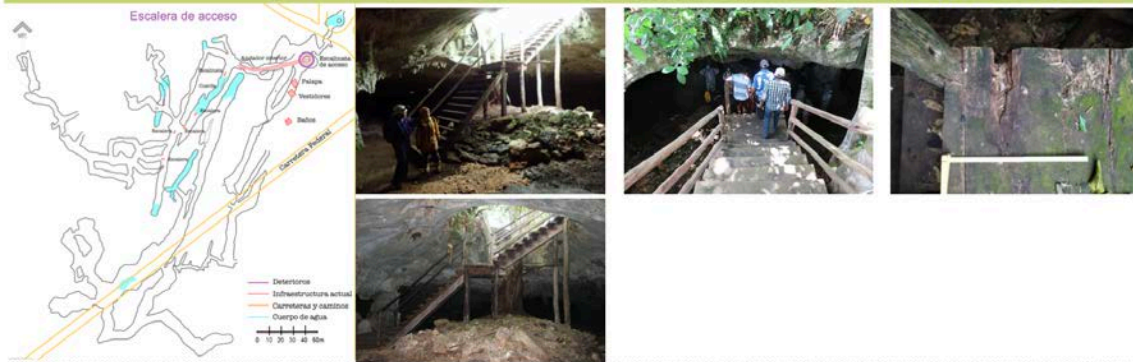
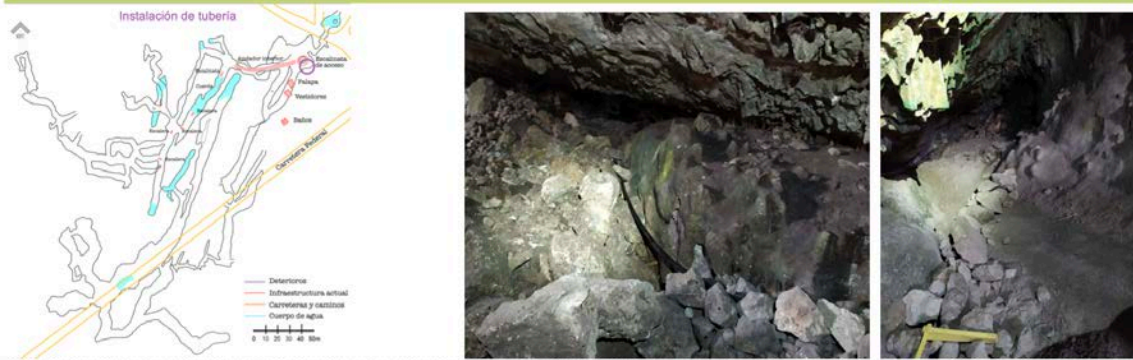
Figuras 64 y 65.- Fichas de deterioros en instalaciones

Origen del deterioro: Natural / Antropogénico	Fecha de construcción de la instalación: 2017
Contexto de uso: Acceso/Ascenso y descenso/ Pasadizo / Conducto de agua	Material externo a la caverna: Si / No
Elemento afectado: Madera/Caliza/Cemento / Fibra / Mortero / Textil / Plástico /Otro	Deterioro: desarrollo del biodeterioro en la superficie de la madera creando una película fina de organismos en algunas secciones. La falta de mantenimiento puede provocar daños físicos en la instalación debido a la constante erosión natural.
Estado de conservación: Bueno / Regular /Malo / Muy malo	Superficie: escalera de 6.75 m de largo por 1.50 m de ancho y 2.45 m ³
Descripción: Escalinata de madera de 8 m colocada desde la superficie de la caverna hasta el interior. Cuenta con 23 escalones y está separada en dos tramos por un descanso a partir del onceavo escalón, flanqueada por barandales del mismo material. Las piezas de madera se encuentra unidas con clavos. El peso se soporta por seis postes o largueros empotrados directamente al túmulo de escombros resultado del colapso de la bóveda de la caverna.	Intervención: cambiar la instalación y poner madera tratada con biocida, para evitar sea invadida por organismos biológicos. Aplicar un sellador y barniz para que el visitante no toque el biocida que queda en la superficie. El barniz protegerá de cambios bruscos y constantes de la humedad y evitará que se agriete o fracture por los cambios constantes de dilatación y contracción por la pérdida y absorción de humedad. En la instalación, se sugiere poner unas zapatas o bases aislantes en cada uno de los postes para que la madera no esté expuesta directo a la tierra.

Origen / Causas del deterioro: factores climáticos como la lluvia, viento y la humedad ambiental, adicional la basura orgánica que se acumula en los escalones que corresponde a la hojarasca del árbol de álamo.	Figura 1) Mapa que señala el área de afectación. Figura 1) Vista general de la escalinata. Figura 2) Vista desde arriba de los escalones y barandal. Figura 3) Detalle del biodeterioro que tiene la madera.
Ubicación: Interior de la caverna / Exterior de la caverna	Levantamiento de datos / Fecha: Fátima del Rosario Tec Pool / Enero 2020

Origen del deterioro: Natural / Antropogénico	Fecha de construcción de la instalación: 2017
Contexto de uso: Acceso/Ascenso y descenso/ Pasadizo / Conducto de agua /	Material externo a la caverna: Si / No
Elemento afectado: Madera/Caliza/Cemento / Fibra / Mortero / Textil / Plástico /Otro	Deterioro: la tubería queda vulnerable al estar a la intemperie y puede fracturarse debido a que no hay una regulación en el peso del escombros que la cubre. Por otro lado la coloración y material expuesto es una agresión visual al paisaje kárstico
Estado de conservación: Bueno / Regular /Malo / Muy malo	Superficie: tubería interior de aproximadamente 88 m de longitud
Descripción: Inadecuada instalación de la tubería de plástico en el interior de la caverna para extracción de agua para uso constructivo. Se advierten excavaciones de ciertas zonas para introducir la tubería hasta el cuerpo de agua, sin embargo, algunas áreas no se excavaron y la tubería quedó expuesta a la superficie. Para disimularlo, se cubrió su mayoría con piedras de escombros, sin embargo, se dejaron secciones sin revestir quedando el plástico de color negro expuesto. El trabajo de ocultar la tubería es notable debido a que las piedras usadas, contrastan con el color natural de la roca.	Intervención: planear la instalación del trayecto donde atravesará la tubería sobre el mapa de la caverna. Colocar la tubería y cubrirla discretamente con tierra de la misma caverna y no solamente con piedras. La excavación en el interior de la cueva no se debe realizar debido a que se pueden encontrar vestigios arqueológicos.

Origen / Causas del deterioro: la tubería fue colocada directamente sobre la superficie sin excavar su trayecto	Figura 1) Mapa que señala el área de afectación. Figura 2) Tubería expuesta en el interior de la caverna. Figura 3) Escombros usados para cubrir la tubería
Ubicación: Interior de la caverna / Exterior de la caverna	Levantamiento de datos / Fecha: Fátima del Rosario Tec Pool / Enero 2020

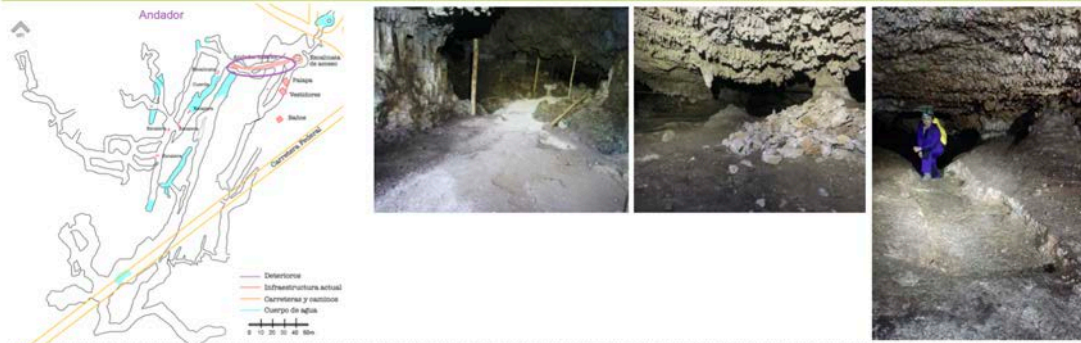
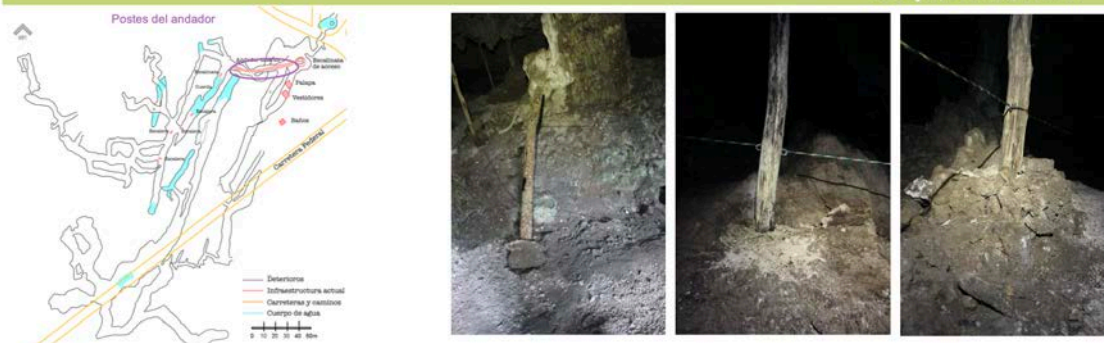
Figura 66 y 67.- Fichas de deterioros en instalaciones

Origen del deterioro: Natural / Antropogénico	Fecha de construcción de la instalación: 2017
Contexto de uso: Acceso/Ascenso y descenso/ Pasadizo/ Conducto de agua /	Material externo a la caverna: Si / No
Elemento afectado: Madera/Caliza/Cemento / Fibra / Mortero / Plástico /Otro	Deterioro: alteración por fractura del piso natural de la superficie de la caverna debido impacto del golpes que sufrió la roca madre.
Estado de conservación: Bueno / Regular /Malo/ Muy malo	Superficie: largo 52 m, ancho entre 1.25 m a 3.20 m máximo y 78 m2 aprox.
Descripción: superficie excavada por los pobladores para realizar un andador que permita que la superficie del piso sea pareja. Se excavó el suelo en diferentes profundidades tomando como base a la altura del techo para hacer más amplio el paso, es decir, que el visitante pueda pasar cómodamente caminando. Donde el camino era sinuoso se emparejó. Parte del escombros extraído de la excavación se encuentra acumulado en el interior de la caverna lo que impacta visualmente el paisaje. Al andador se le colocaron en los laterales unos postes de madera unidos por una cuerda para limitar el paso de visitante y con ello se dirija hacia un sólo camino.	Intervención: Realizar una extracción del escombros acumulado en el interior de la caverna. Limpiar de residuos de la excavación que se encuentran en los laterales del andador cuya coloración contrasta con el paisaje. Terminar de emparejar la superficie intervenida del andador y los escalones para que pueda ser utilizada debido a que el trabajo de su realización es aun inconclusa. Se sugiere cubrir el piso del andador con un piso de tablas de madera.

Origen / Causas del deterioro: Excavación intencional sobre la superficie de la roca madre agrediendo el paisaje natural. Fue hecho por falta de conocimiento de la reglamentación estatal y carencia de formación del personal responsable.	Figura 1) Mapa que señala el área de afectación. Figura 2) Inicio del andador. Figura 3) Escombros como resultado de la construcción de andador acumulado en la caverna. Figura 4) Roca madre desgastada para hacer el andador.
Ubicación: Interior de la caverna / Exterior de la caverna	Levantamiento de datos / Fecha: Fátima del Rosario Tec Pool / Enero 2020

Origen del deterioro: Natural / Antropogénico	Fecha de construcción de la instalación: 2017-2018
Contexto de uso: Acceso/Ascenso y descenso/ Pasadizo / Conducto de agua /	Material externo a la caverna: Si/ No
Elemento afectado: Madera/Caliza/Cemento / Fibra / Mortero / Plástico /Otro	Deterioro: desprendimiento de la base de un poste del andador y vulnerabilidad a que los otros postes se caigan al no estar bien cimentados.
Estado de conservación: Bueno / Regular /Malo/ Muy malo	Superficie: 52 m de largo con postes de 0.12 m de diámetro y 1.50 m de alto.
Descripción: el andador se encuentra flanqueado por postes de madera, 9 en el lado sur y 10 en el lado norte. Los postes se colocaron en pequeñas oquedades que fueron excavadas en la superficie rocosa y fijadas con cemento para darle estabilidad, a otros postes se les hizo una base de tierra y piedras sin argamasa y otros fueron enterradas con el mismo material de la caverna. El segundo poste del lado norte se encuentra desprendido de su base y está colgado de la cuerda que la flanquea.	Intervención: revisar la estabilidad de todos los postes. Levantar nuevamente el poste caído para cimentarlo, garantizando que el orificio donde se colocará sea más profundo. De no realizarse pronto, la cuerda que actualmente sostiene el poste caído cederá y cuando se rompa, puede desestabilizar los otros postes debido a que todos se encuentran unidos por las mismas cuerdas. Cuando los postes sean cambiados, se recomienda poner madera tratada con biocida.

Origen / Causas del deterioro: los orificios sobre los cuales fueron cimentados los postes de madera son variables porque no fueron sistemáticamente planeados. La causa de la caída del poste puede ser 1) alguien se apoyó y la movió o 2) un mal cálculo en su cimentación y nivelación que provocó que el mismo peso de la madera cediera hacia un lado.	Figura 1) Mapa que señala el área de afectación. Figura 2) Poste caído del andador, se observa la poca profundidad de la base enterrada. Figura 3) Poste enterrado a nivel de piso. Figura 4) Detalle de un poste cimentado con un cúmulo de piedras.
Ubicación: Interior de la caverna / Exterior de la caverna	Levantamiento de datos / Fecha: Fátima del Rosario Tec Pool / Enero 2020

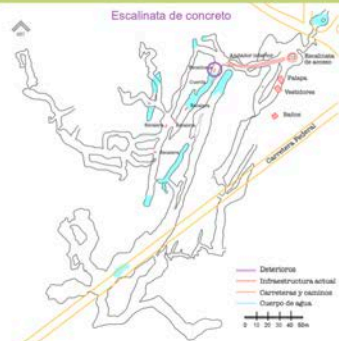
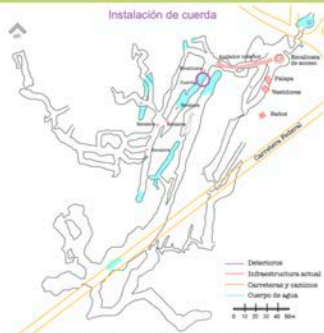
Figuras 68 y 69.- Fichas de deterioros en instalaciones

<p>Origen del deterioro: Natural / Antropogénico</p> <p>Contexto de uso: Acceso/Ascenso y descenso/ Pasadizo / Conducto de agua /</p> <p>Elemento afectado: Madera/Caliza/Cemento / Fibra / Mortero / Plástico /Otro</p> <p>Estado de conservación: Bueno / Regular /Malo / Muy malo</p> <p>Descripción: escalinata de concreto construida y acomodada en un declive de la roca madre construida para facilitar el descenso al agua, anteriormente el acceso era inseguro debido a la superficie lisa, húmeda y resbaladiza de esa zona, dificultando el tránsito. La escalinata tiene ocho escalones de cemento dispuestos respetando la morfología natural de las protuberancias de la superficie del piso y no es simétrica.</p> <p>Origen / Causas del deterioro: aun cuando es una construcción nueva, su superficie está constantemente húmeda debido a que sobre ella se ubican estalactitas activas (goteo permanente) que implica que sea una zona resbalosa. Se desconoce el efecto que tendrá el concreto con el exceso de humedad. Falta de conocimiento al reglamento estatal de SEDUMA en materia de cenotes y cavernas provocó el uso de material ajeno a la caverna.</p> <p>Ubicación: Interior de la caverna / Exterior de la caverna</p>	<p>Fecha de construcción de la instalación: 2019</p> <p>Material externo a la caverna: Si/ No</p> <p>Deterioro: alteración a la superficie rocosa y detrimento de la escalinata debido al exceso de humedad por el constante goteo.</p> <p>Superficie: 4m de largo, y 2.10 m de ancho máximo y 1.30 m de ancho mínimo</p> <p>Intervención: debido a que la afectación corresponde a un agente natural como es la humedad y el goteo de agua sobre un material nuevo, se recomienda llevar un bitácora de evolución de los efectos del agua sobre el cemento. Un monitoreo continuo servirá para conocer cómo se comporta el material e identificar si en el futuro presentará algún biodeterioro.</p> <p>Figura 1) Mapa que señala el área de afectación. Figura 2) Escalinata de concreto adecuada sobre el desnivel de la roca madre, este mismo conduce al primer cuerpo de agua que es el trayecto principal para visitar la caverna.</p> <p>Levantamiento de datos / Fecha: Fátima del Rosario Tec Pool / Enero 2020</p>

<p>Origen del deterioro: Natural / Antropogénico</p> <p>Contexto de uso: Acceso/Ascenso y descenso/ Pasadizo / Conducto de agua /</p> <p>Elemento afectado: Madera/Caliza/Cemento / Fibra / Mortero / Plástico /Otro</p> <p>Estado de conservación: Bueno / Regular /Malo / Muy malo</p> <p>Descripción: instalación inadecuada de una cuerda que funciona como pasamanos para facilitar el tránsito al cruzar el cuerpo de agua. La cuerda es de material sintético y está atada alrededor de las estalagmitas en cada extremo sin un anclaje seguro y nudos inestables. La cuerda se encuentra más alta de un extremo que en el otro, por lo que el peso principal lo carga el anclaje de inicio.</p> <p>Origen / Causas del deterioro: al no tener un anclaje que permita la distribución equitativa del peso de los usuarios, la cuerda sufre tensiones desequilibradas cada vez que se usa. Así mismo, la misma distribución provoca rozamiento constante de la cuerda sobre la roca. Por otro lado, al estar en un área inundada este tipo de cuerda sintética no es para este tipo de contextos y se corre el riesgo de reventarse.</p> <p>Ubicación: Interior de la caverna / Exterior de la caverna</p>	<p>Fecha de construcción de la instalación: 2019</p> <p>Material externo a la caverna: Si/ No</p> <p>Deterioro: desgaste cada vez que los visitantes generan tensión en la cuerda y acelera la erosión en la misma.</p> <p>Superficie: 11 m de longitud para atravesar.</p> <p>Intervención: cambiar la cuerda por otra de espeleología que cumpla con los estándares internacionales para su uso y la cual deberá remplazarse según su uso cada dos años. La cuerda debe ser de características estáticas y especial para contextos húmedos y adecuada a la tensión que soporta. El anclaje deberá cambiarse por un sistema de cuerdas tensadas para que sean resistentes, que tenga tres puntos de apoyo y no dañen las formaciones naturales.</p> <p>Figura 1) Mapa que señala el área de afectación. Figura 2) Detalle del anclaje de la cuerda sobre la estalagmita. Figura 3) Vista general de la cuerda sobre el cuerpo de agua que permite que el visitante cruce con seguridad.</p> <p>Levantamiento de datos / Fecha: Fátima del Rosario Tec Pool / Enero 2020</p>
