**Centro de Interpretación Biocultural en Áaktun Kóopo, una Caverna
del Complejo Santa Rita, Yucatán, México**

Trabajo Terminal presentado por:

En opción al grado de Maestro en
Conservación del Patrimonio Arquitectónico

3.6. Análisis de los daños, deterioros y patologías en Áaktun Kóopo'

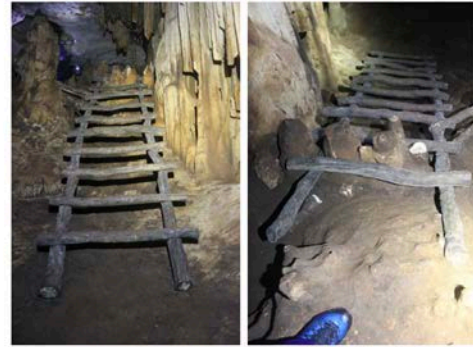
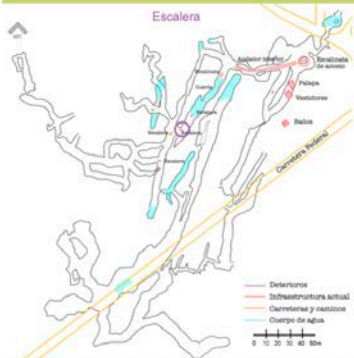
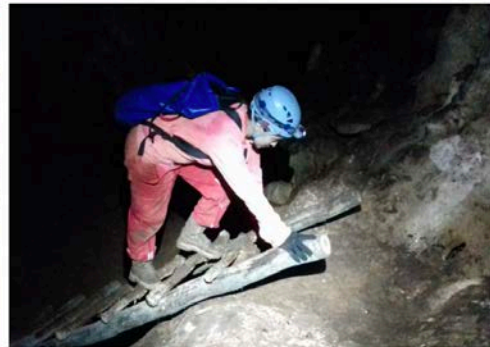
Figuras 70 y 71.- Fichas de deterioros de instalaciones

Origen del deterioro: Natural / Antropogénico	Fecha de construcción de la instalación: 2019
Contexto de uso: Acceso/Ascenso y descenso/ Pasadizo / Conducto de agua	Material externo a la caverna: Si/ No
Elemento afectado: Madera/Caliza/Cemento / Fibra / Mortero / Plástico /Otro	Deterioro: desarrollo de biodeterioro, fatiga del peldaño donde está apoyado todo el peso de la escalera. Inestabilidad en los golpes que se generan al no estar cimentada su base. Puede provocar una fracturas o el desprendimiento del peldaño por la disminución de la resistencia mecánica.
Estado de conservación: Bueno / Regular /Malo / Muy malo	Superficie: mide 4.05 m de largo por 0.90 m de ancho y 10 escalones.
Descripción: escalera de madera con 10 escalones colocado para facilitar la escalada sobre una pendiente en la caverna. La escalera está unida con clavos, y la estructura no está cimentada sobre el piso, sino se encuentra anclada a una estalagmita en la sección superior de su penúltimo escalón y apoyada de dos maderas que impiden que la escalera se balancee hacia los costados, pero quedando su base al aire.	Intervención: diseñar una escalera cuyos soportes se encuentren cimentados sobre la superficie del piso y siga el ángulo de la inclinación para distribuir el peso. Antes de la instalación la madera deberá estar tratada con biocida y un sellador para protegerla de cambios bruscos y constantes de la humedad, mismo que evitará que se agriete o fracture por los cambios constantes de dilatación y contracción por la pérdida y absorción de humedad.

Origen / Causas del deterioro: la humedad constante en la caverna y el lodo que dejan los usuarios al cruzar ha provocado un leve biodeterioro sobre la superficie de la madera a través del crecimiento de una capa muy fina de hongos. Además, la forma que está anclada la escalera por medio del último escalón, es un peligro porque puede desprenderse o romperse durante el uso.	Figura 1) Mapa que señala el área de afectación. Figura 2) Escalera vista desde abajo hacia arriba, nótese que su base no se encuentra asentada en el piso. Figura 3) Escalera vista desde arriba. El último y penúltimo escalón están sirviendo para anclarse de la estalagmita.
Ubicación: Interior de la caverna / Exterior de la caverna	Levantamiento de datos / Fecha: Fátima del Rosario Tec Pool / Enero 2020

Origen del deterioro: Natural / Antropogénico	Fecha de construcción de la instalación: 2019
Contexto de uso: Acceso/Ascenso y descenso/ Pasadizo / Conducto de agua	Material externo a la caverna: Si / No
Elemento afectado: Madera/Caliza/Cemento / Fibra / Mortero / Plástico /Otro	Deterioro: desarrollo de biodeterioro y fatiga general de la escalera por constante uso que puede provocar una fractura de algún peldaño debido a la disminución de la resistencia mecánica.
Estado de conservación: Bueno / Regular /Malo / Muy malo	Superficie: mide 2.95 m de largo por 0.96 m de ancho y 7 escalones.
Descripción: escalera de madera con 7 escalones ubicada para facilitar el paso sobre una pendiente en la caverna. Las piezas de madera están unidas con clavos. La escalera está apoyada en su base sobre una superficie de roca firme y colocada sobre un ángulo de inclinación de 45° sobre la roca, aun cuando no se encuentra anclada, sino sólo apoyada pero se encuentra estable.	Intervención: diseñar una escalera cuyos soportes se encuentren cimentados sobre la superficie del piso y siga el ángulo de la inclinación para distribuir el peso. Antes de cualquier instalación la madera deberá estar tratada con biocida, sellador y barniz, para evitar su pronto deterioro. También se sugiere poner una base aislante o una zapata antideslizante en cada poste para que la madera no esté expuesta directamente a la tierra.

Origen / Causas del deterioro: la humedad constante en el interior de la caverna provoca biodeterioros sobre la superficie de la madera a través del crecimiento de una capa muy fina de hongos. Esto provoca que la escalera sea más resbalosa al tocarla y usarla. El constante uso también limitará el tiempo de vida de la escalera.	Figura 1) Mapa que señala el área de afectación. Figura 2) Vista general de la escalera. Figura 3) Detalle de la parte superior de la escalera, nótese que no se encuentra anclado a ningún espeleotema.
Ubicación: Interior de la caverna/ Exterior de la caverna	Levantamiento de datos / Fecha: Fátima del Rosario Tec Pool / Enero 2020

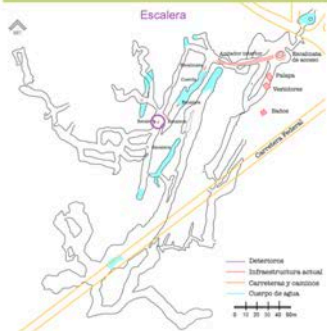
Origen del deterioro: Natural / Antropogénico	Fecha de construcción de la instalación: 2019
Contexto de uso: Acceso/Ascenso y descenso/ Pasadizo / Conducto de agua	Material externo a la cueva: Si / No
Elemento afectado: Madera/Caliza/Cemento / Fibra / Mortero / Plástico /Otro	Deterioro: desarrollo de biodeterioro y fatiga general de la escalera por constante uso que puede provocar una fractura de algún peldaño debido a la disminución de la resistencia mecánica.
Estado de conservación: Bueno / Regular /Malo / Muy malo	Superficie: 4.50 m de alto por 0.82 m de ancho y 10 escalones.
Descripción: escalera de 10 peldaños ubicada para facilitar el acceso de una sección a otra debido a la altura. Las piezas de madera se encuentran unidas con clavos, está asentada directamente sobre el suelo de tierra y por arriba, apoyada sobre la orilla de una concreción en un ángulo de 45°. Aun cuando no se encuentra anclada sobre nada, se encuentra estable.	Intervención: diseñar una escalera cuya forma se adapte a la altura del desnivel para distribuir la carga del peso. La madera deberá estar tratada para evitar su pronto deterioro. Para evitar que ésta se degrade se sugiere tratar con biocida, sellador y barniz. También se sugiere poner una base en cada uno de los postes como aislantes o una zapata antideslizante, para que la madera no esté expuesta directamente a la tierra.

Origen / Causas del deterioro: la humedad constante en el interior de la cueva provoca biodeterioros sobre la superficie de la madera a través del crecimiento de una capa muy fina de hongos. Esto provoca que la escalera sea más resbalosa al tocarla y usarla. El constante uso también limitará el tiempo de vida de la escalera.	Figura 1) Mapa que señala el área de afectación. Figura 2) Vista general de la escalera. Figura 3) Detalle de la parte superior de la escalera, nótase que no se encuentra anclada a ningún espeleotema.
Ubicación: Interior de la cueva / Exterior de la cueva	Levantamiento de datos / Fecha: Fátima del Rosario Tec Pool / Enero 2020

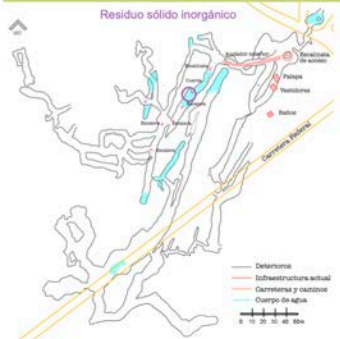
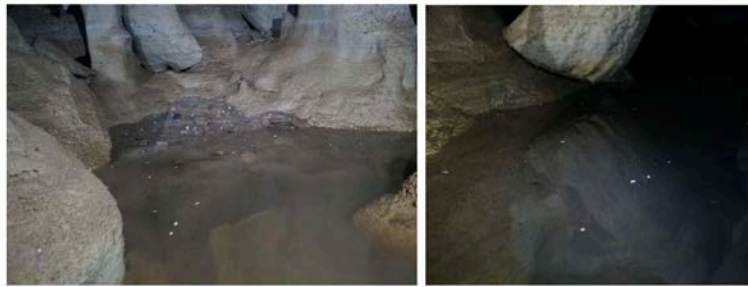
Origen del deterioro: Natural / Antropogénico	Material externo a la caverna: Si / No
Contexto de uso: Acceso/Ascenso y descenso/ Pasadizo /Otro	Fecha del registro: 2010
Elemento afectado: Techo / Pared / Piso / Espeleotema / Cuerpo de agua /Otro	Deterioro: la espuma de poliestireno se ha adherido a la roca, y ahora se encuentra en un proceso de karsificación, además de ser parte de la basura que afecta el paisaje visual al interior de la caverna.
Estado de conservación: Bueno / Regular/Malo / Muy malo	Intervención: remover las partículas con un colador fino sobre todo el cuerpo de agua. Con una pinza remover cuidadosamente la basura sobre las piedras del muro, las paredes y el piso de la caverna.
Descripción: disgregación de partículas de espuma de poliestireno, coloquialmente denominado "nieve seca". Este se encuentran disperso en la sección sur del cuerpo de agua. Por el ligero peso que tiene las partículas se desplazan con facilidad cuando cambian los niveles del agua o cuando el agua es removida por los visitantes. La nieve seca tiene una gran resistencia a la humedad y a la degradación lo que la hace un problema ecológico.	Figura 1) Mapa que señala el área de afectación. Figura 2) Cuerpo de agua que muestra las partículas en color blanco que corresponden a la nieve seca que flota como basura. Figura 3) Otra sección del cuerpo de agua que muestra la basura.

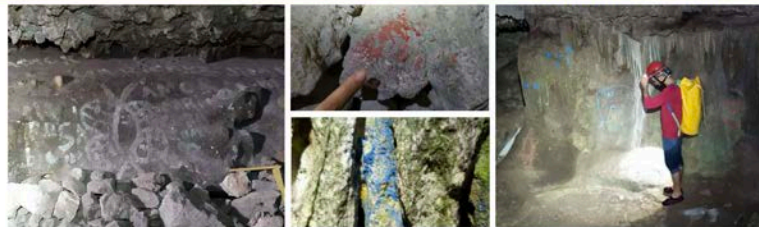
Origen del deterioro: Natural / Antropogénico	Material externo a la caverna: Si / No
Contexto afectado: Techo / Pared / Espeleotema / Recoveco /Suelo	Fecha del registro: 2019
Zona: Secca/Lodosa / Lodosa inundaba/ Inundada	Deterioro: crea confusión entre los visitantes, es una alteración a la superficie rocosa y representa una agresión visual al paisaje kárstico.
Estado de conservación: Bueno / Regular /Malo-/ Muy malo	Intervención: visitas controladas al interior de la caverna. Las pintas se pueden quitar en seco con procesos mecánicos evitando dañar la piedra. Para ello se necesitan guantes de nitrilo o de látex, lentes de protección, abrasivos suaves y cepillo de cerdas duras.
Descripción: daño físico en varias secciones cerca del acceso a la caverna donde se encuentra la mayor cantidad de grafitos. Se detectó principalmente pintura de acrílico de colores rojo y azul, así como una pintura de color blanco. El tamaño del área afectada es variable debido a que hay secciones que abarcan la pared y otros espeleotemas, en este caso se observó pintura entre las grietas de las formaciones rocosas. Algunas de estas manifestaciones fueron hechas con brocha. Debido a que la caverna es grande, las pinturas no son muy perceptibles a simple vista.	Figura 1) Mapa que señala el área de afectación. Figura 2) Pared con pintas color blanco. Figura 3) Pintura de acrílico color rojo sobre una pared. Figura 4) Pintura de acrílico color azul en un espeleotema. Figura 5) Pared con pintas de color azul sobre una concreción.

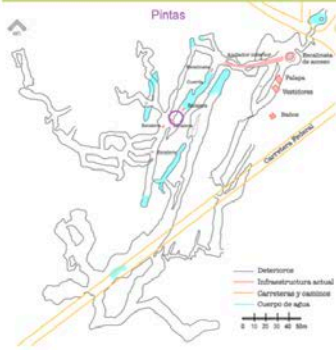
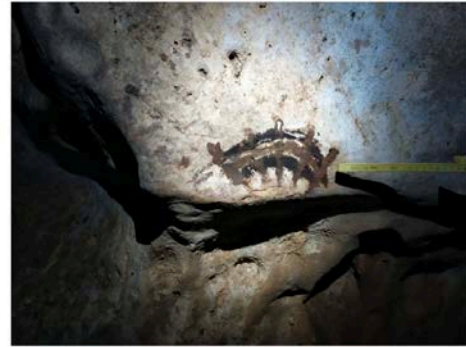
Origen del deterioro: Natural / Antropogénico	Material externo a la caverna: Si / No
Contexto afectado: Techo / Pared / Espeleotema / Recoveco / Suelo	Fecha del registro: 2019
Zona: Seca/Lodosa / Lodosa inundada/ Inundada	Deterioro: crea confusión entre los visitantes al poder interpretarse como un elemento antiguo, es una alteración de la superficie rocosa y representa una agresión visual al paisaje kárstico.
Estado de conservación: Bueno / Regular /Malo / Muy malo	Intervención: al tratarse de lodo de la misma caverna, se sugiere la limpieza de la superficie. Primero se humedece con agua y se frota con un cepillo de cerdas suaves. Para ello se necesitan guantes de nitrilo o de látex, lentes de protección y con cepillo de cerdas suaves.
Descripción: daño físico por un grafito abstracto pintado en la esquina de una pared del camino principal. Para hacerlo se usaron dos tipos de tierra de diferentes tonalidades tomadas de la misma caverna. Es posible que la pinta se realizó con los dedos y fue hecha recientemente, es decir , contemporánea.	Figura 1) Mapa que señala el área de afectación. Figura 2) Grafito en la pared, fue hecha con tierra de la misma caverna.

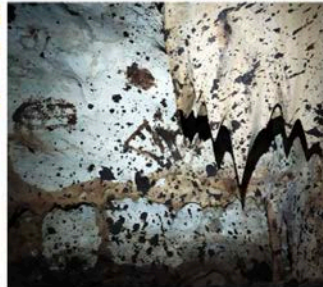
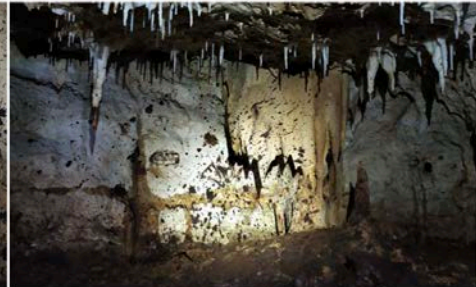
Origen del deterioro: Natural / Antropogénico	Material externo a la caverna: Si / No
Contexto afectado: Techo / Pared / Espeleotema / Recoveco / Suelo	Fecha del registro: 2018 y 2019
Zona: Seca/Lodosa / Lodosa inundada/ Inundada	Deterioro: crea confusión entre los visitantes al poder interpretarse como antiguo, y es una alteración de la superficie rocosa y una agresión visual al paisaje kárstico.
Estado de conservación: Bueno / Regular /Malo / Muy-malo	Intervención: se sugiere la limpieza con agua y un cepillo de cerdas suaves. Se deberá prohibir el tránsito a las personas que no porten los zapatos cerrados. Las visitas deberán ser controladas. Equipo a usar: guantes de nitrilo o de látex, lentes de protección, cepillo de cerdas duras y atomizados con agua.
Descripción: daño físico a la pared por dos razones: 1) grafito intencional de motivos geométricos que marca la ubicación de la cámara mortuoria y 2) salpicaduras de lodo. Esta zona es lodosa permanentemente.	Figura 1) Mapa que señala el área de afectación. Figura 2) Pintas y pringas de lodo en la pared que contrasta con el color natural de la caverna. Figura 3. Vista general del muro.

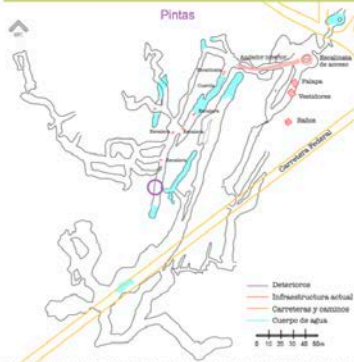
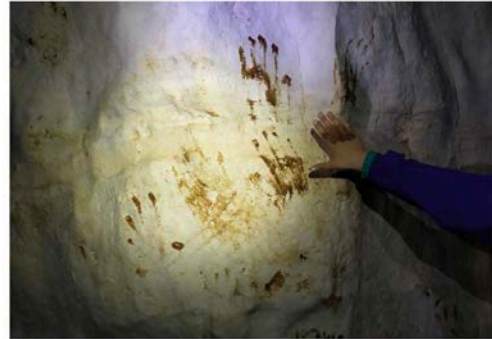
Origen del deterioro: Natural / Antropogénico	Material externo a la cueva: Si / No
Contexto afectado: Techo / Pared / Espeleotema / Recoveco / Suelo	Fecha del registro: 2018
Zona: Seca/Lodosa / Lodosa inundada/ Inundada	Deterioro: crea confusión entre los visitantes al poder interpretarse como un elemento antiguo, es una alteración de la superficie rocosa y además representa una agresión visual al paisaje kárstico.
Estado de conservación: Bueno / Regular /Malo / Muy malo	Intervención: visitas controladas al interior de la cueva. Al tratarse de tierra de la cueva se puede lavar con agua y con un cepillo de cerdas suaves retirar las manchas de la superficie afectada. Equipo: guantes de nitrilo o de látex, atomizador, lentes de protección y cepillo de cerdas duras.
Descripción: daño físico a través de grafitos hechos recientemente en una pared, se trata de al menos cinco impresiones hechas con la mano y pintadas con tierra oscura tomada de la cueva cuyo color contrasta con el paisaje natural. Las pinturas son dos manos casi completas y en otras sólo se encuentran los dedos y manchas de la palma. Se trata de impresiones contemporáneas.	Figura 1) Mapa que señala el área de afectación. Figura 2) Impresiones de mano contemporáneas en la pared de la cueva.

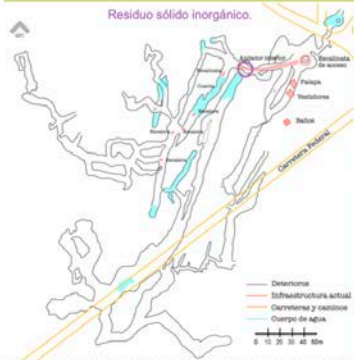
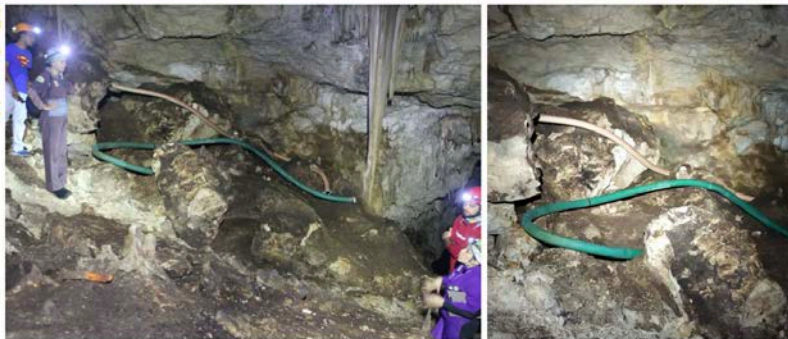
Origen del deterioro: Natural / Antropogénico	Material externo a la cueva: Si / No
Contexto afectado: Techo / Pared / Espeleotema / Recoveco / Suelo	Fecha del registro: 2019
Zona: Seca/Lodosa / Lodosa inundada/ Inundada	Deterioro: representa una agresión visual al paisaje kárstico debido a que se encuentra a un costado del camino principal.
Estado de conservación: Bueno / Regular /Malo / Muy malo	Superficie:
Descripción: se trata de dos tuberías de plástico dejadas en el interior de la cueva justo a un costado del andador y muy cerca del cuerpo de agua. Estas fueron usadas para extraer agua de la cueva que sirvieron para realizar las obras de infraestructura que se hicieron al exterior, sin embargo, en la actualidad ya no tienen una función y no debería continuar allí.	Intervención: se deben retirar las dos tuberías del interior de la cueva, en caso de requerir usarlas de nuevo se deberá considerar una manera de implementar meterlas y extraerlas inmediato después de su uso.

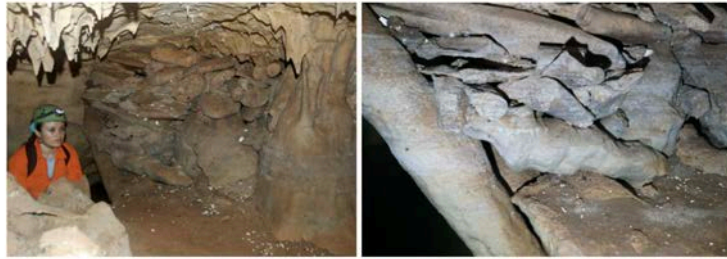
Origen del deterioro: Natural / Antropogénico	Material externo a la caverna: Si/ No
Contexto de uso: Acceso/Pasadizo / Cámara mortuoria	Fecha del registro: 2018
Elemento afectado: Argamasa / Piedra de muro / Pintura / Restos óseos / Cerámica / Otro	Deterioro: karstificación de la basura y agresión visual al paisaje kárstico
Estado de conservación: Bueno / Regular /Malo / Muy malo	Superficie: 1.15 m de alto por 1.60 m de ancho y 0.20 m de grosor
Descripción: partículas de espuma de poliestireno, las cuales por su tamaño, se encuentran esparcidas en diversas secciones de la construcción arquitectónica como las juntas de las piedras, su fachada y base. El principal problema es que con los cambios cíclicos de nivel del agua, se desarrollan presencia de altos contenidos salinos y el polímero se está empezando a petrificar en algunas secciones. Al tener la roca una coloración diferente a este material, es muy visible el contraste.	Intervención: remover las partículas externas con un cepillo de cerdas duras para la superficie rocosa, remover con una pinza de metal las partículas ubicadas en la argamasa del muro y la base donde aún tiene lodo propio de la caverna. La realización de esta actividad cuanto antes, evitará que se petrifique la basura sobre el muro.

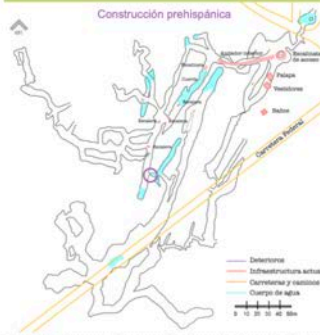
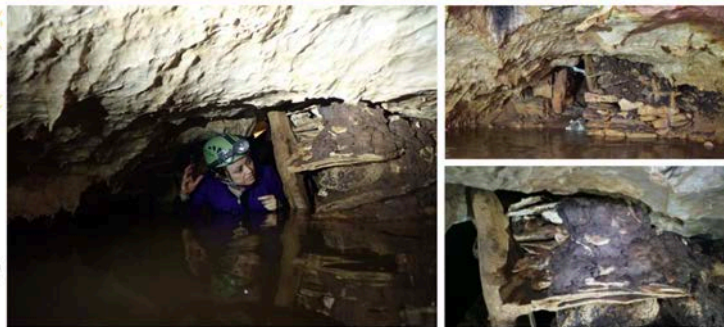
Origen del deterioro: Natural / Antropogénico	Material externo a la caverna: Si / No
Contexto de uso: Acceso/Pasadizo / Cámara mortuoria	Fecha del registro: 2018 y 2019
Elemento afectado: Argamasa / Piedra de muro / Pintura / Restos óseos / Cerámica / Reoubrimiento	Deterioro: arrastre y pérdida del recubrimiento en la fachada posterior que trae como consecuencia las grietas que se crean al interior del muro.
Estado de conservación: Bueno / Regular /Malo / Muy malo	Superficie: el volumen de esta construcción es de 5.06 m ³
Descripción: construcción prehispánica de dos vistas y un pasadizo, que debieron de tener un recubrimiento de arcilla como acabado sobre las piedras. En la actualidad, sólo una fachada (anterior) conserva el recubrimiento casi en su totalidad porque la fachada posterior en su mayoría se perdió, dejando la piedra de revestimiento expuesta. El acabado es un tipo de arcilla, posiblemente tomado de la misma caverna. En algunas secciones se observan costras sedimentadas.	Intervención: debido a la naturaleza de la construcción en zona inundable será latente el deslave de los materiales. Se sugiere hacer estudios del material para conocer sus cualidades y componentes, así como determinar el banco del origen. En caso de encontrarlo, se puede restituir la arcilla en las áreas donde se pueda corroborar que hubo y ponerlo como material de sacrificio para evitar que el original se continúe deteriorando, perdiendo por la dinámica del agua.

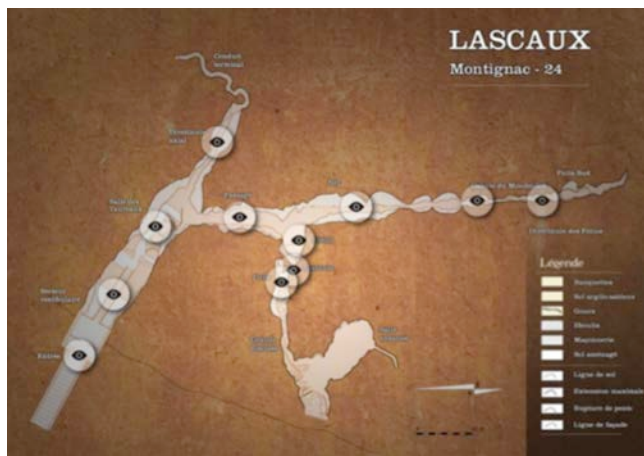
La caverna mide 235 m (ver figura 95) de longitud dividida en galerías, se descubrió el en 1940 y desde que se dió a conocer tuvo una gran afluencia de visitantes. A partir de 1947 el propietario comenzó los trabajos de acondicionamiento de la cueva para

Figura 95.- Mapa de la cueva de Lascaux y las distintas zonas a visitar de la caverna de manera virtual.

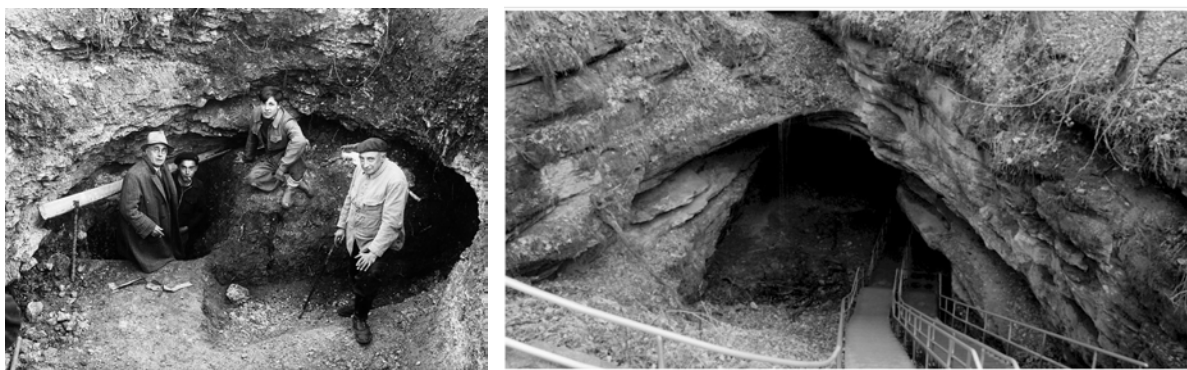
Figuras 96.- Entrada de la caverna antes y después de su modificación. Fuente ²⁰

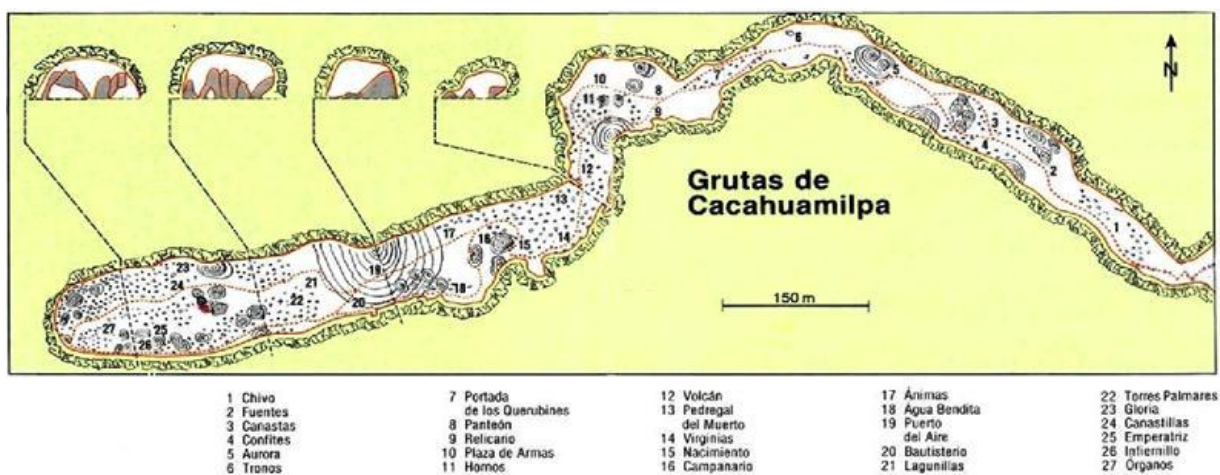
Figura 99.- Mapa de la caverna de Cacahuamilpa. Fuente: Montero s/f.

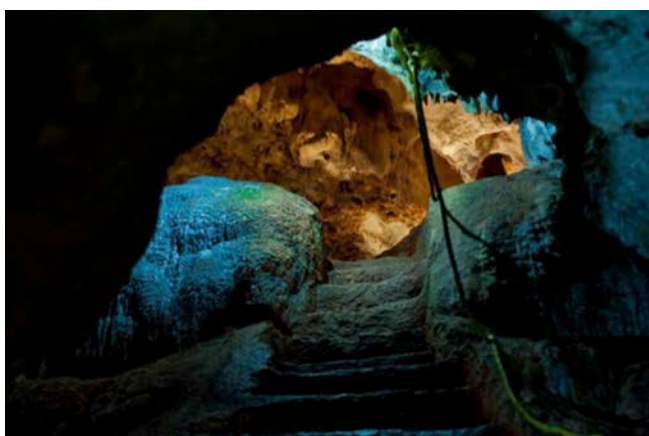
Figura 102.- Detalles de la iluminación y escalinatas de concreto. Se observa el cable de luz que cuelga.

Abrir la caverna al turismo implicó modificaciones en el interior para mejorar la accesibilidad. La planeación de los trabajos incluyeron iluminación (figuras 102, 103 y 104) del camino, colocación de algunos extractores de aire, ampliación de los pasillos para atravesar de pie,

Por otro lado se encuentran los deterioros en los cables que están instalados en todo el recorrido turístico, existen secciones donde se encuentra discretamente enterrados, pero en otras no, sino que se encuentra expuestos (Figura 102) y ubicados muy cerca del paso del visitante, lo que puede representar un peligro para los turistas.

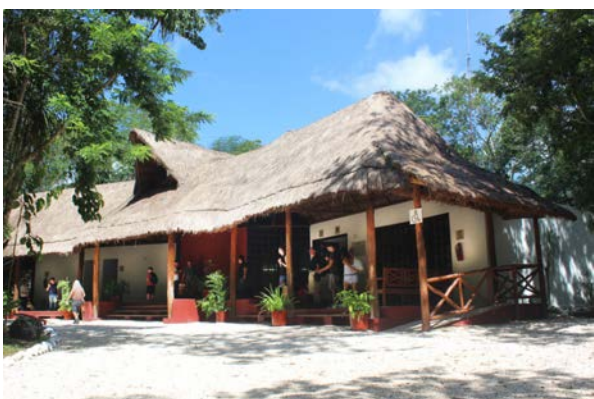
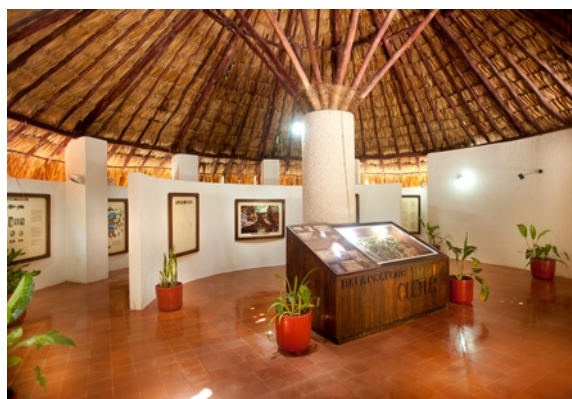
Figuras 105.- Infraestructura del parador turístico de Balankanché: museo, la taquilla, paquetería, sanitarios y estacionamiento. Foto: Cultur. Figura 106.- Interior del museo después de su remodelación en 2016. Fuente²³

También se construyó infraestructura en el exterior de la caverna que corresponde a los servicios del parador (figuras 105 y 106) con las siguientes amenidades: oficinas administrativas del Patronato Cultur y del INAH, taquillas, sanitarios, paquetería, estacionamiento y un museo, este último corresponde a un espacio conocido como el museo donde se exhiben fotografías de los trabajos realizados en la caverna acompañadas de cédulas interpretativas y un jardín botánico.

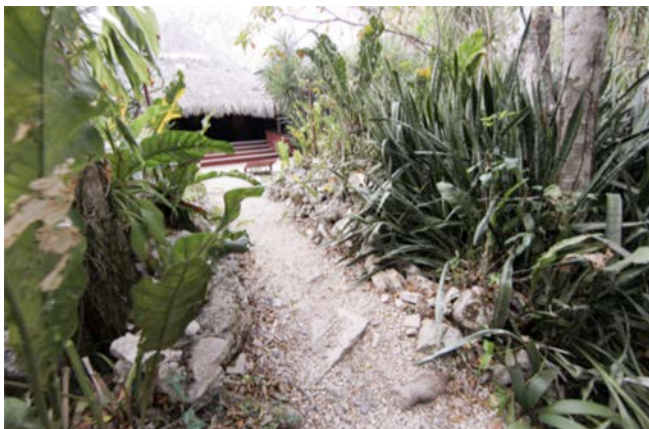
Figura 107.- Caminos habilitados en el parador.

Los caminos que conducen de un lugar a otros son brechas delimitadas con piedras en los laterales y gravilla en su parte media (figura 107). En la infraestructura exterior se pueden observar letreros con el reglamento, señalética, advertencias e información del lugar que al parecer en 2016 fueron renovadas.

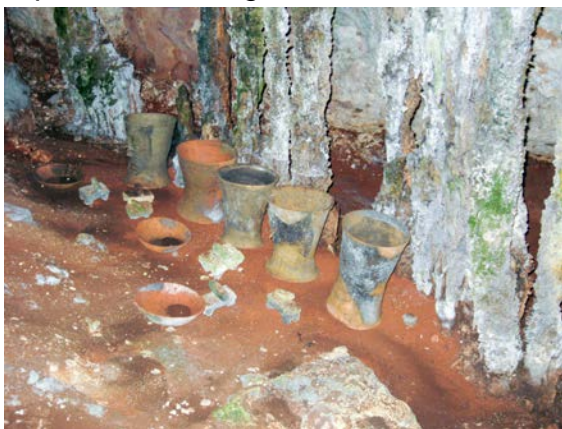
Figura 108.- Vestigios invadidos por hongos debido a la presencia de luz artificial. Figura 109.- Andador de concreto con manchas de excremento de murciélago y los postes del andador se encuentran colonizados por hongos. Fotos: George Fery.

En varias secciones sobre la roca caliza están reflejados los biodeterioros que causan daños físicos y químicos en su superficie rocosa a través de diferentes organismos, los cuales han colonizado principalmente las zonas donde se encuentran las instalaciones de iluminación artificial. Sobre ellas han crecido cianobacterias ayudadas por el calor que la luz provoca, las cuales forman costras pigmentadas y pueden reconocerse a través de la formación de pátinas.

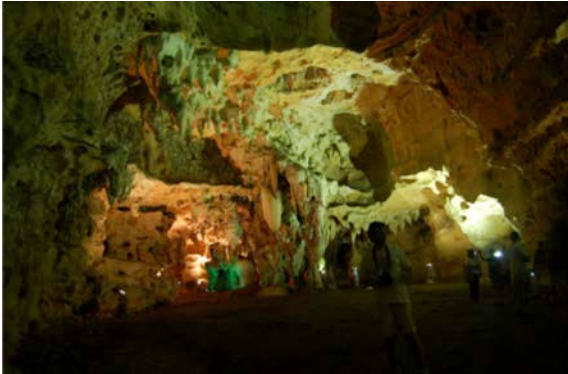
Figura 111.- Interior de la caverna iluminada.
Foto: Fátima Tec.

dan alrededor de las luminarias parecen ser las mismas que las del inicio. A pesar de la gran cantidad de dinero que se invirtió en su mejoramiento, deja mucho que desear las instalaciones ya mencionadas. Los falsos muros para esconder discretamente las instalaciones y cajas de registro (figura 111 y 112) realmente, están expuestos al público. Nuevamente se puede notar que donde están las lámparas empiezan a crecer microfauna.

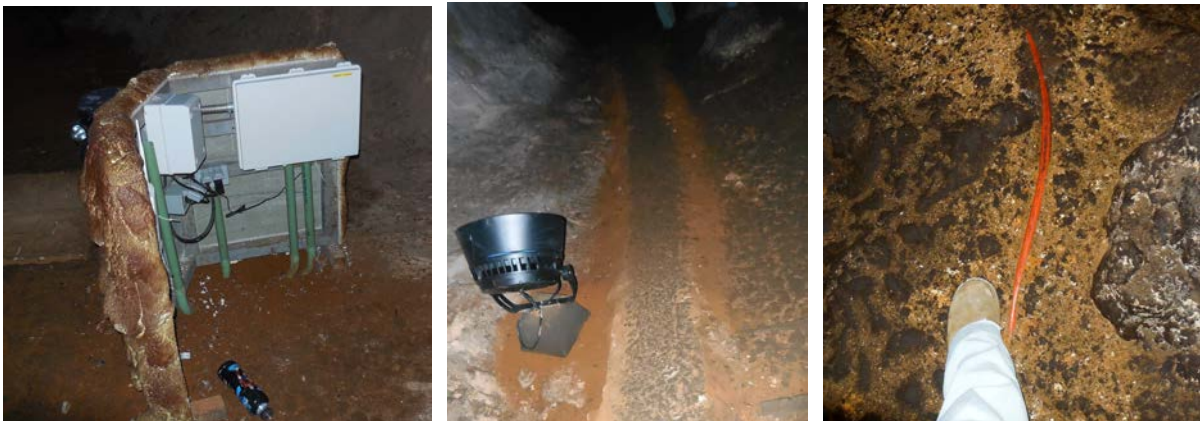
Figura 112.- Instalaciones en la caverna: muros que simulan una pared, lámparas y el cable de luz eléctrica semienterrado. Fotografías: Carlos Evia.

Algunos cables no fueron enterrados en su totalidad, dejando partes semidescubiertas, lo que puede representar un riesgo tanto para el visitante como para las instalaciones (figura 112). La presencia de los biodeterioros en las caverna no son muy visibles debido a la magnitud del lugar, es decir, que es necesario acercarse para visualizar tales efectos porque desde lejos no se percibe, ya que el paisaje kárstico es más impresionante.

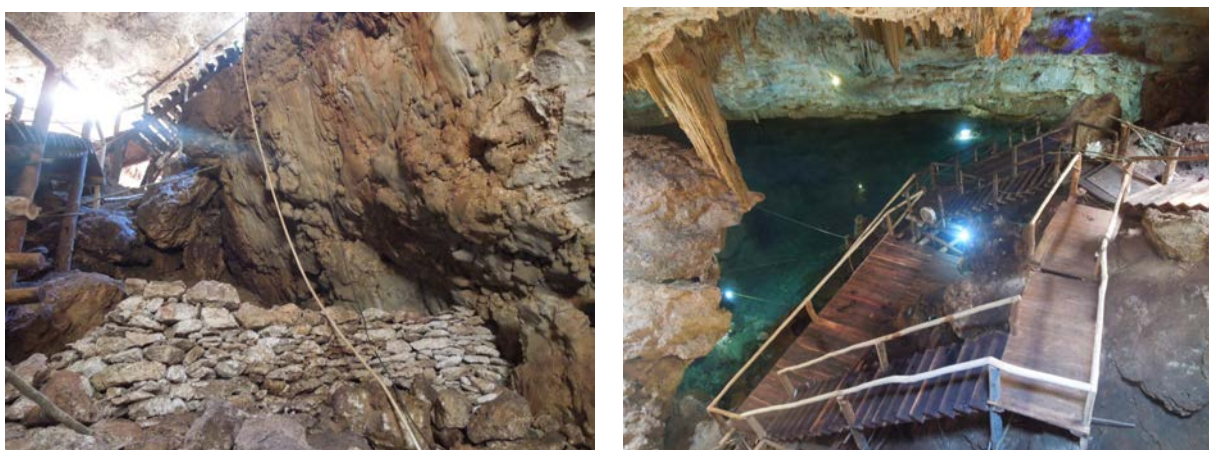
Figura 114.- Cenote Fantasma, XCatzin, Chemax, muestra la improvisación del muro para guardar las instalaciones eléctricas. Figura 115.- Infraestructura de madera para acceder al cenote. Fotos: Fátima Tec.

Otro caso es el Cenote Fantasma en XCatzin, Chemax, en cuyo interior hay una restricción de oxígeno que impide al visitante bañarse libremente sin sentirse fatigado, pues hay momentos del día que es difícil respirar. Para mitigar esto, se colocaron ventiladores (objeto que rompe con el entorno del lugar) pero no resolvieron el problema en su totalidad. La restricción de oxígeno representa un riesgo mortal para quienes tienen dificultades cardíacas o respiratorias. Para ocultar las instalaciones improvisaron un muro de piedra al interior del cenote (figuras 114 y 115). Este proyecto no debió ser aprobado por esta característica que pone en riesgo a los visitantes. A pesar de tener una infraestructura muy buena, accesibilidad y belleza, no ha tenido éxito.

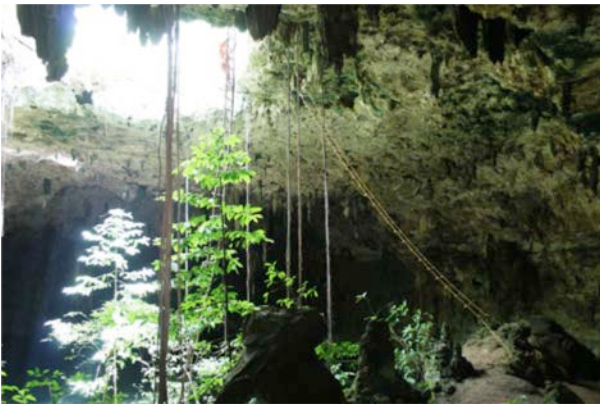
Figura 116. Cenote Síis ja', Temozón. Arquitectura rústica y poco segura. Foto: María E. Paredes.

Existen otros ejemplos donde los dueños de los cenotes han improvisado la instalación de una arquitectura austera para acceder a los cuerpos de agua. Un ejemplo es el cenote *Síisja'* en Temozón, donde instalaron unas escaleras hechas de cuerda y maderas para descender 16 m. Como se muestra en la figura 116, ésta no tiene estabilidad y se requiere incluso habilidades físicas para usarlas, lo cual representa un riesgo de tener algún accidente por parte de los visitantes.

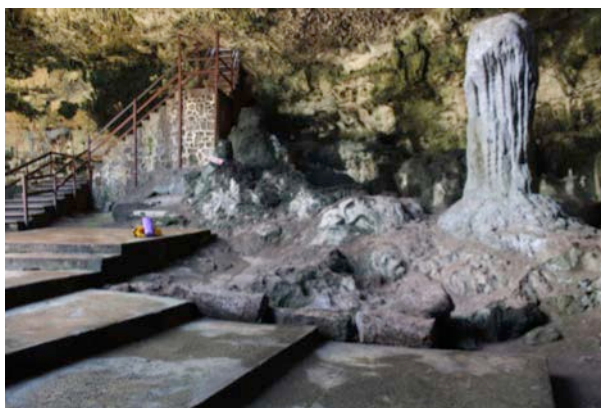
Figura 117.- Ejemplo de la infraestructura al interior de la caverna. Foto: Fátima Tec

Otro ejemplo de un lugar muy concurrido en Homún es el cenote *Tza ujun Kat*, que fue uno de los primeros lugares turísticos del pueblo y por eso ha tenido una gran cantidad de modificaciones en su infraestructura y un exceso uso de concreto en la superficie interior. El acceso es por medio de escalinatas de mampostería y barandales de madera. El interior tiene un piso con un recubrimiento de concreto y escalinatas para acceder al cuerpo de agua. (ver figura 117).

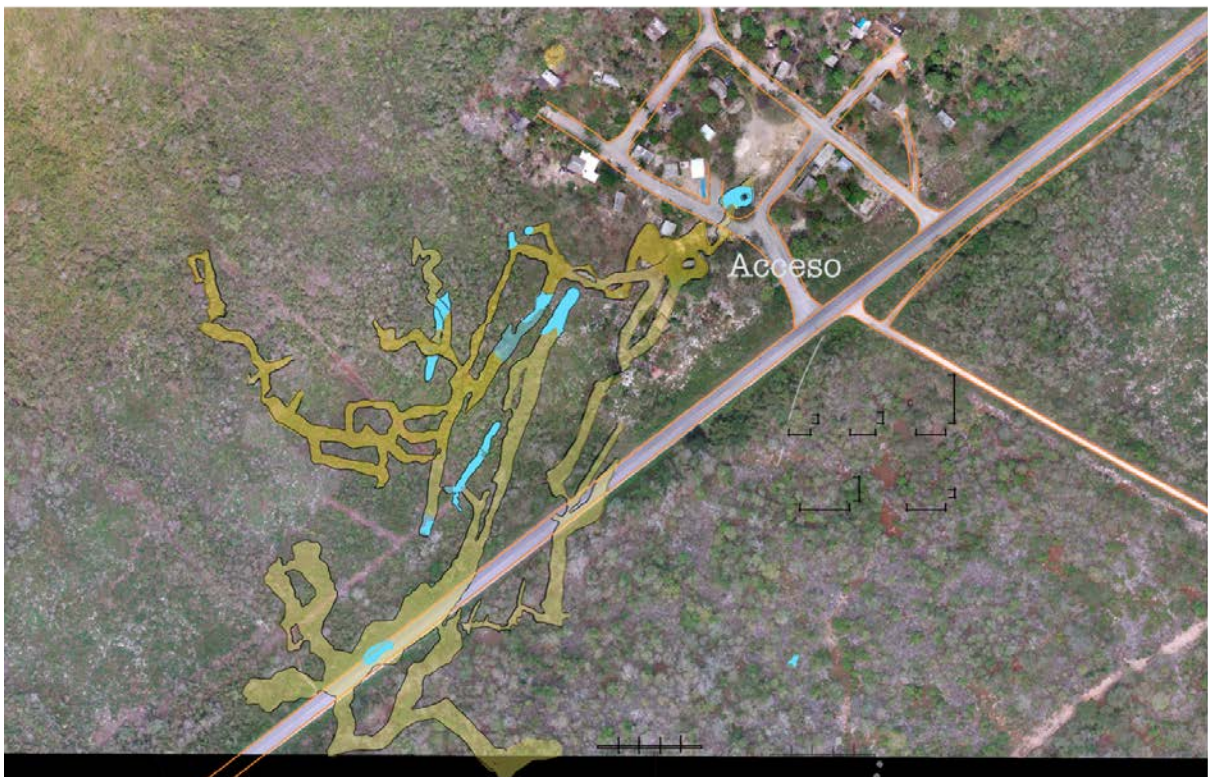
Figura 122.- Mapa que señala el desarrollo de la caverna y la ubicación de la población La Estrella.

La zonificación fue hecha con la ortofoto sobrepuesta sobre la imagen del *Google Earth* generada en marzo de 2020. La calidad y precisión de imagen generada por el dron, mostró detalles (figura 122) claves para entender la distribución de los espacios tanto del elemento natural, como de la comunidad que sirvió para proponer el área de amortiguamiento con una mejor precisión. La zonificación se dividió en tres secciones: las áreas de aprovechamiento, la zona de importancia biológica y la zona de conservación (figuras 123 y 124).

Para realizar la zonificación y planeación fue importante tomar en cuenta el asentamiento de la población La Estrella, que han modificado el entorno mediante su crecimiento urbano en los últimos 30 años (figura 122). Asociado a la caverna ya existen pozos, casas, canchas y carreteras que se encuentran incluso en el área de amortiguamiento. Debido a que estas construcciones no pueden cambiarse, se tiene que planear con base al crecimiento urbano existente.

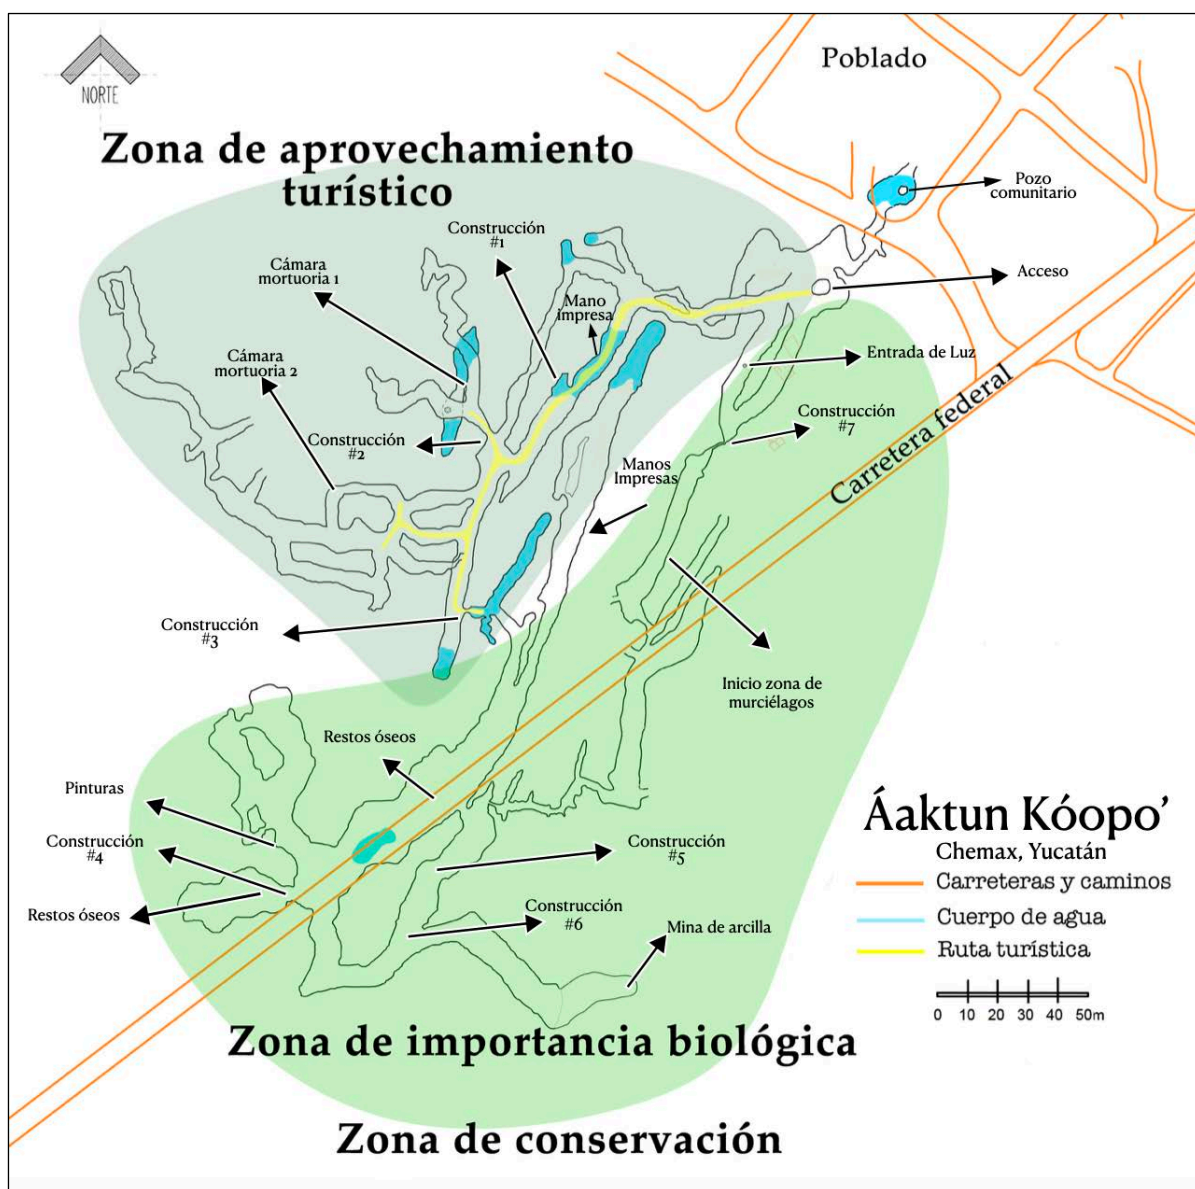
Figura 124.- Zonificación en el interior de la caverna: la zona de importancia biológica y el área de conservación.

Zona de importancia biológica: sólo aplica al interior de la caverna debido a que tiene ecosistemas frágiles para la fauna que la habita o que depende de ella (figura 124).

La realización de estudios preliminares permiten hacer mejores diagnósticos de los espacios (figura 124) y determinar: zona de aprovechamiento - área que presenta condiciones adecuadas para sostener el desarrollo de actividades productivas y sociales como el turismo; zona de importancia biológica - espacios con recursos naturales bióticos que por su función ambiental son básicos para el cumplimiento de los ciclos de vida de los organismos vivos; y zona de conservación - destinada tanto a conservar ya sea por una cuestión ecológica o cultural que pueden ser susceptibles a ser saqueados o dañados.

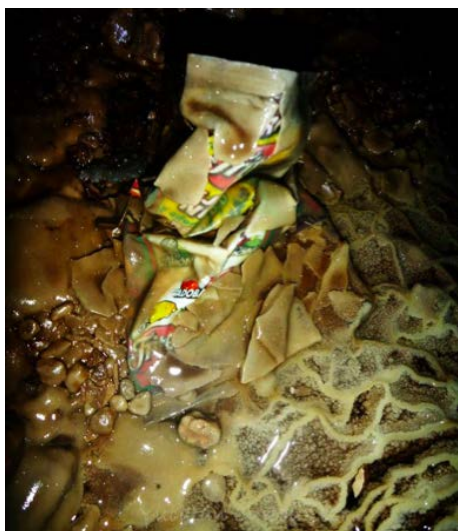
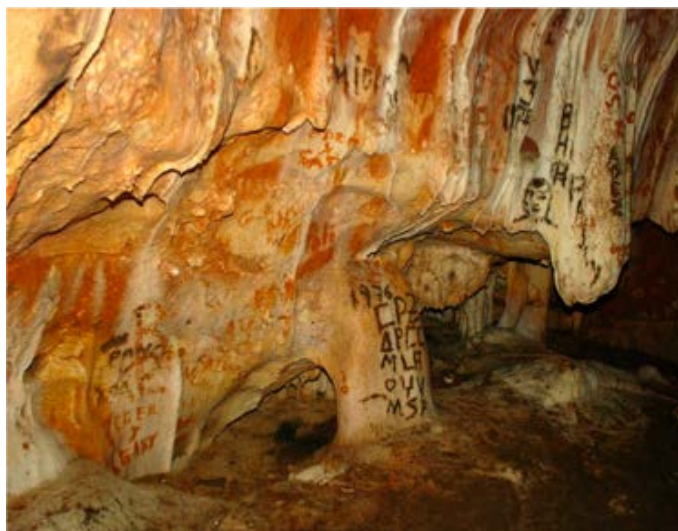
Figura 125 .- Basura contemporánea, que se ha empezado a petrificar. Foto: Erick Sosa. Figura 126.- Paredes grafiteadas en la caverna turística de Xpukil, Calcehtok, Yucatán. Foto: Fátima Tec.

La situación de que la autoridad esté ausente en la decisión, planeación y ejecución de los proyectos turísticos en cavernas, ha implicado que los desarrolladores turísticos tomen decisiones a favor de la seguridad y confort de los visitantes sin pensar en las consecuencias negativas (figura 125 y 126) que éste pueda tener sobre el patrimonio biocultural de la caverna. Los intereses privados, gubernamentales e institucionales han estado primero y por encima del cuidado del patrimonio.

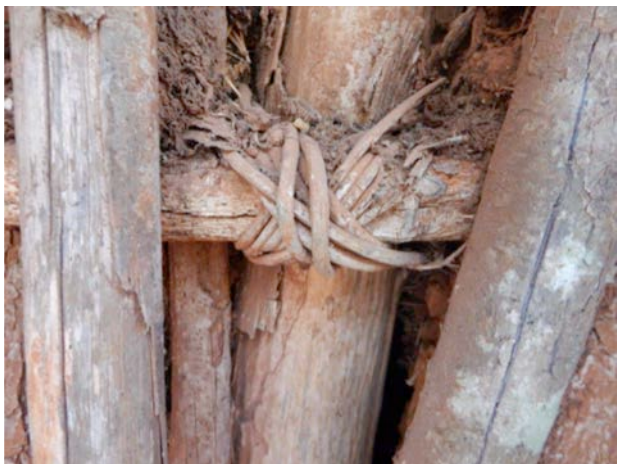
Figura 128.- Bajareque y bejuco, parte del sistema constructivo de la arquitectura vernácula de la región. Foto: Fátima Tec.

Se plantea un equipamiento de bajo impacto ambiental, una arquitectura sustentable donde se priorice construir espacios ecológicamente concebidos, que respondan de manera integral y armónica al clima de la región y que sean reversibles. Las casas vernáculas o tradicionales son consideradas como arquitectura sustentable, de esta manera la propuesta de su utilización también tiene el propósito de revalorizar los saberes locales relacionados con las técnicas constructivas y el uso eficiente de los recursos que forma parte de su patrimonio intangible (figura 128).

Así también se integrará la infraestructura previamente hecha por los pobladores con el fin de reutilizarla y mejorarla. En el caso de las edificaciones se prevén espacios cimentados con base de mampostería, paredes de madera bajareque o celosías con algunas secciones cubiertas de barro, adaptaciones para el uso de ventanas que permitan para la iluminación natural, techos de dos aguas de palma de huano con adaptaciones para poner tragaluces y se buscará usar los bejucos para el amarre de toda la casa.

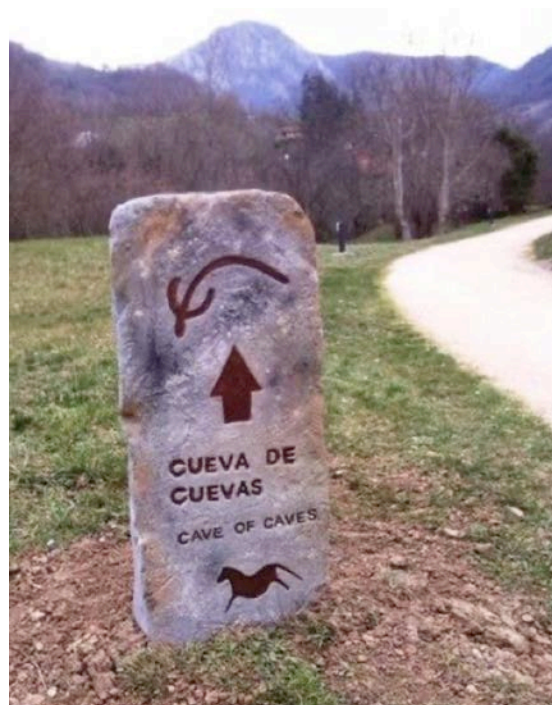
Figura 130.- Ejemplo de un monolito de piedra para la entrada. Fuente https://www.pinterest.com.mx/heraldicaestech/_created

Entrada: llamar la atención para invitar a la gente entrar al lugar requiere de una fácil identificación de la entrada al complejo turístico. Para ello se proyecta la idea de un monolito de piedra caliza. Se debe ubicar en la orilla de la carretera y llevar inscrito el nombre de la caverna en un tallado en bajo relieve. Este indicador dará sentido de territorialidad con el fin de identificar fácilmente el área (figura 130). Además dentro de la cultura maya los monolitos también llamados estelas, tuvieron un lugar importante como elementos donde se plasmaban eventos importantes como nacimientos, nombres de gobernantes, fechas conmemorativas, etc.

La piedra de caliza maciza será de 3.50 de alto por 1.50 m de ancho y 0.50 m de grosor. El borde de la roca no tiene que ser simétrico, puede respetarse la forma natural de la piedra. Dependiendo de su forma el tallado del nombre del lugar se puede ajustar.

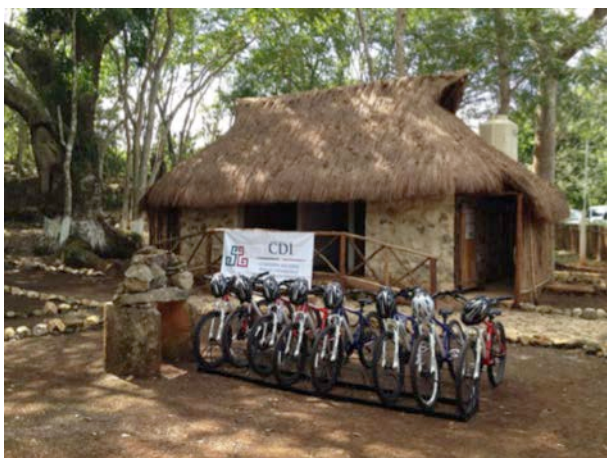
Figura 131.- Ejemplo de sanitarios con vestidores. Proyecto San Mateo, Peto. Foto: Mario Sánchez.

para los cambios de ropa previo a entrar a la caverna como para después de la visita. Deberá tener un área de casilleros para guardar pertenencias. La construcción tendrá que elaborarse con materiales mixtos: percedero y no percedero (figura 131). El total de regaderas instaladas será 6 para damas y 6 para caballeros tratando de incluir el vestidor, es decir, 12 módulos. Afuera se deberá incluir lavabos. Cada construcción debe tener 6 espacios, en total deberá medir 8 m por 8 m.

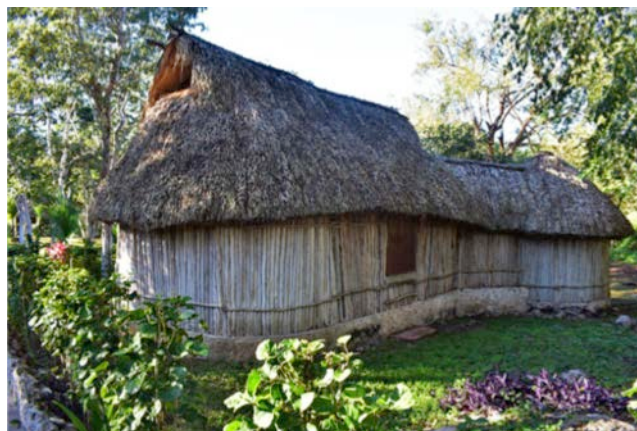
Figura 133.- Casas vernáculas en el proyecto U Najil Ek Balam. Pueden usarse como bodega o salón de usos múltiples. Fuente: <https://echoesofthejourney.com/cooperative-u-najil-ek-balam/?lang=es>

Bodegas: para guardar el equipo que se usa en cada paseo subterráneo: cascos de seguridad con lámparas, chalecos salvavidas, traje completo de neopreno, mochilas, botiquín y zapatos de agua, mobiliario, etc. Podrá ser de material percedero y paredes de bajareque o celosías (figura 133). Este deberá tener un mostrados para la entrega del equipo. La construcción puede medir 6 por 5 m.

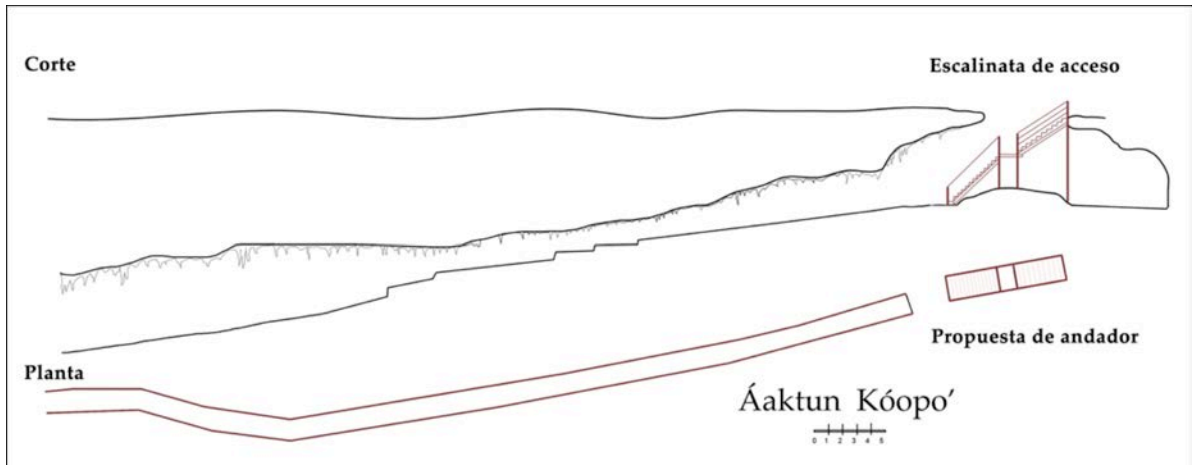
Figura. 136.- Dibujos de planta y corte del acceso a la caverna, muestra el andador propuesto para su instalación. Dibujo: Fátima Tec

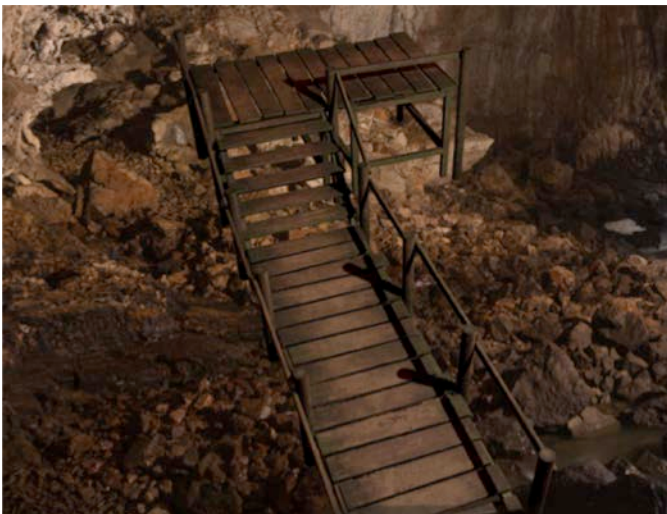
Figura 137.- Ejemplo de cómo adecuar el andador de madera a la irregularidad de la roca madre. Ilustración: Carlos Duarte. Figura 138.- Detalle de la instalación del andador. Dibujo: Joany García.

En este aspecto se sugiere que el andador sea con tablones de madera (figura 136, 137 y 138). La distancia total es de 50 m y se propone un ancho de 1.20 m para que el camino tenga uniformidad, pero siguiendo la dirección de la modificación existente. El piso del andador estará sostenido por estacas y polines del mismo material para poder nivelar la irregularidad del terreno y poder ubicar escalones donde así se requiera. Con el andador se busca disimular el desgaste de la roca madre. Un pasamanos en este andador es opcional debido a que la pendiente no es muy pronunciada.

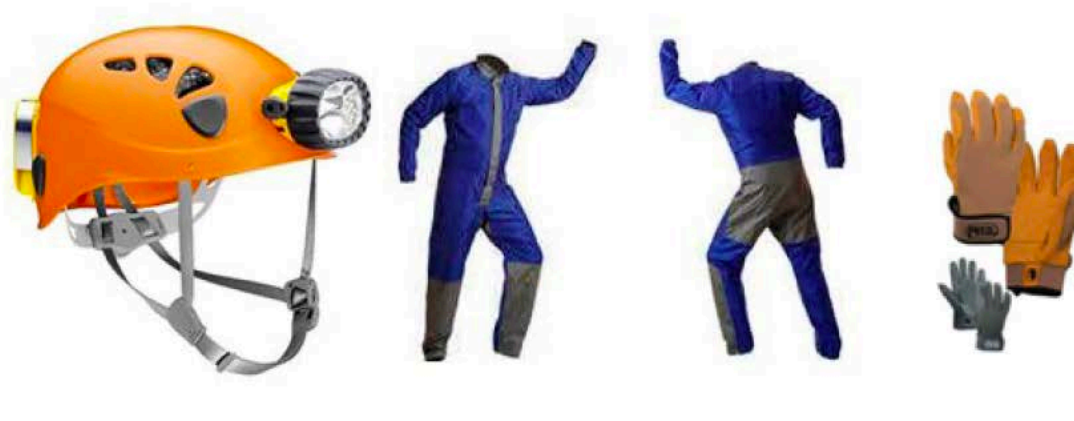
Figura 139.- Vestimenta y equipo para visitar la caverna

- No se deberá permitir el acceso a niños menores de 12 años debido a los riesgos de salud que pueden contraer (histoplasmosis).
- No se debe permitir el acceso a gente en estado inconveniente (droga, alcohol, desvelo o enfermedad crónica).
- Proporcionar a cada turista el equipo básico necesario y verificar que esté bien colocado y que funcione. Para cada uno serán las siguientes especificaciones (figura 139 y tabla 11).

Guía individual	Visitante
<ul style="list-style-type: none"> - Lámparas profesionales de manos libres y de emergencia - Casco profesional - Vestimenta adecuada (overol - traje de neopreno) - Guantes - Botas o zapatos con suela antiderrapante - Saca o mochila de uso espeleológico - Chaleco salvavidas (sólo donde hay cuerpos de agua) - Baterías de repuesto para las lámparas - Agua y alimentos de marcha - Kit de primeros auxilios o botiquín 	<ul style="list-style-type: none"> - Lámparas profesionales de manos libres - Casco - Vestimenta adecuada - Botas o zapatos con suela antiderrapante - Chaleco salvavidas (sólo donde hay cuerpos de agua) - Agua y alimentos de marcha
