# **PROYECTO DE RESCATE DE LAS CASAS SINGULARES EN PASEO DE MONTEJO**

Trabajo Académico final del Taller de Proyecto Arquitectónico que presenta:

En la facultad de Arquitectura de la Universidad Autónoma de Yucatán  
en opción al título de :

**MAESTRA EN CONSERVACIÓN DEL PATRIMONIO ARQUITECTÓNICO**

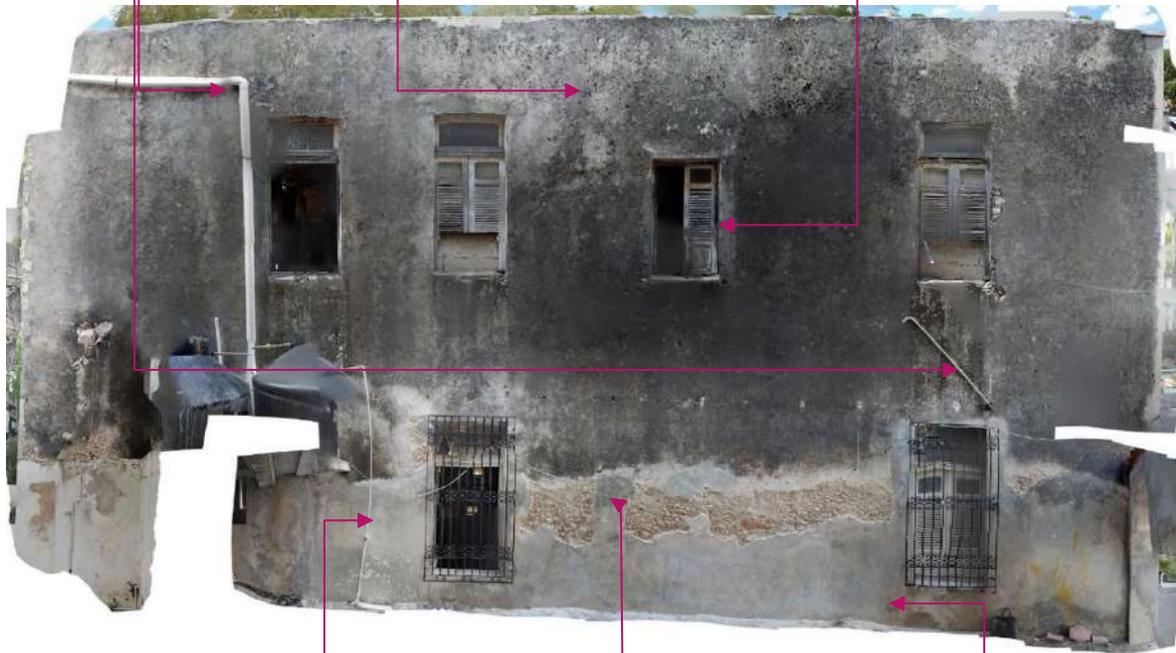
Ilustración 40. Fachada Este Casa 1

Disgregación (Alveolización)

Manchas negras ocasionadas por hongos

Intervención con acabados "al cemento"

Disgregación

Analizando los muros exteriores es posible observar cómo la fachada poniente al recibir más asoleamiento, y en el caso particular de esta fachada matizado por el árbol de tamarindo ubicado en la banqueta, se observan mucho menos deterioros en aplanados y por consecuencia no existen disgregaciones en muros y por consecuencia las lesiones en la piedra tienden a ser mucho menores, lo que no sucede en la fachada poniente de la casa dos, que al estar menos expuesta al asoleamiento, presenta mucho más humedades y sus consecuentes deterioros

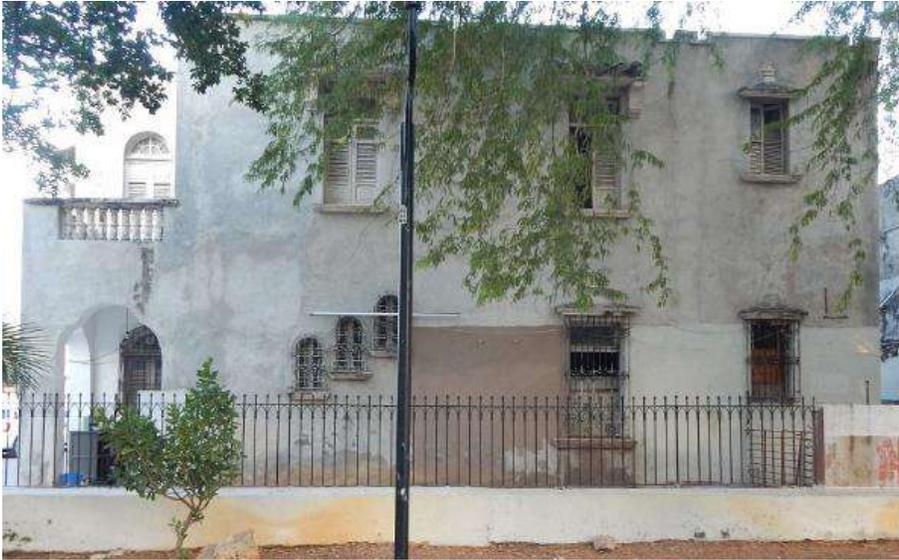
Ilustración 41 Fachada Oeste casa 1

Eflorescencias, ataque de insectos Hongos

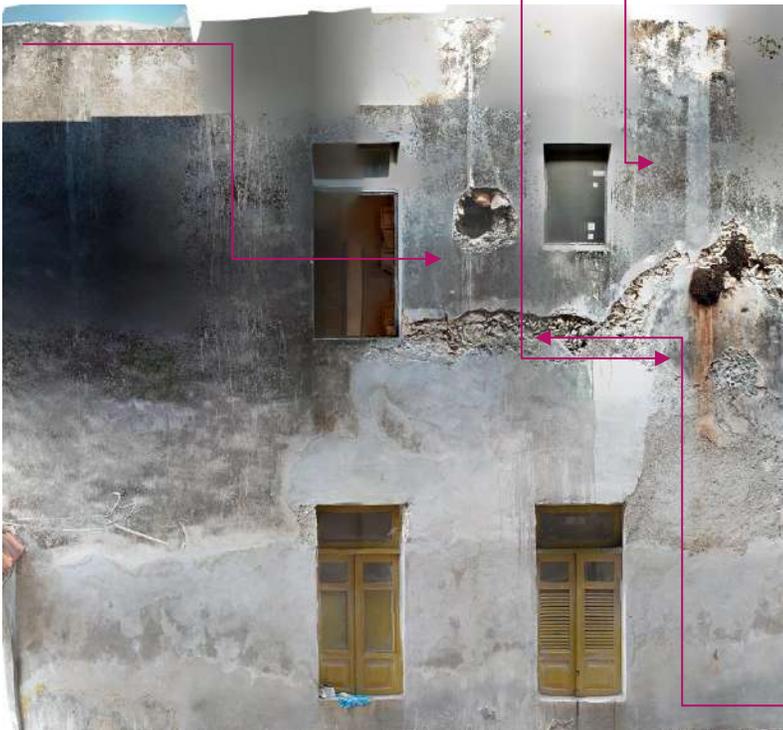
Ilustración 42 Fotografía sección de fachada Oeste casa 2

en muro

Disgregación profunda de aplanado

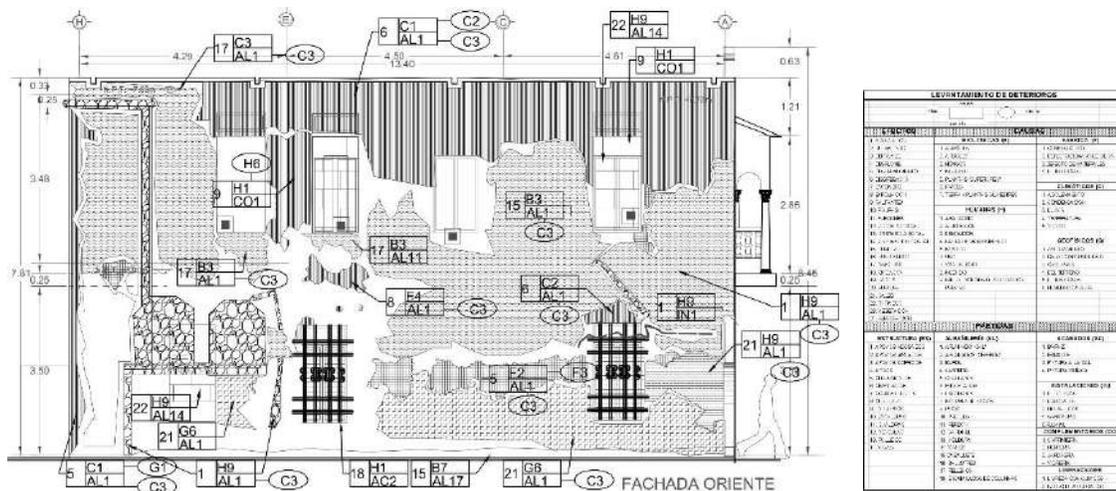
Ilustración 43 Planos Causa y efecto Fachada oeste casa 2

En la gráfica se puede ver, primero la ubicación de los deterioros, y posteriormente la causa y el efecto. (para mejor comprensión consultar anexo Causas y efectos)

En las imágenes es perceptible la cantidad de deterioros en un solo muro, y como estos deterioros, son ocasionados por la humedad Y el clima.

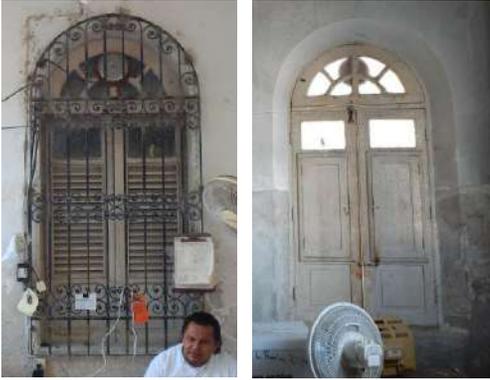
Ilustración 46 VENT 1 EXTERIOR E INTERIOR

Elemento	deterioro	causa	tecnic	fuate	
P L A N T A B A J A	Ventana 1	Manchas, telarañas, polvo y suciedad	H	Abandono	Limpeza con Paño humedo, Resane de despostilladuras y grietas pequeñas con pegamento y masilla Protección con biocidas a base de alcohol, Pintura	Prado Nuñez Ricardo, "Protección y conservación de edificios Artísticos e históricos." Trillas 2000
	Ventana 2	Desprendimiento de Pintura	C	Asoleamiento	Raspado de pintura, Protección con biocidas a base de alcohol, Pintura	Prado Nuñez Ricardo, "Protección y conservación de edificios Artísticos e históricos." Trillas 2000
	Ventana 3	Manchas, telarañas, polvo y suciedad	H	Abandono	Limpeza con Paño humedo, Resane de despostilladuras y grietas pequeñas con pegamento y masilla Protección con biocidas a base de alcohol, Pintura	Prado Nuñez Ricardo, "Protección y conservación de edificios Artísticos e históricos." Trillas 2000
	Ventana 4	Manchas, telarañas, polvo y suciedad, Daños en mosquitero	H	Abandono	Limpeza con Paño humedo, Resane de despostilladuras y grietas pequeñas con pegamento y masilla Protección con biocidas a base de alcohol, Pintura	Prado Nuñez Ricardo, "Protección y conservación de edificios Artísticos e históricos." Trillas 2000

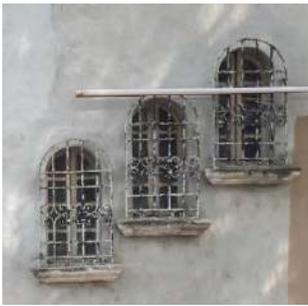
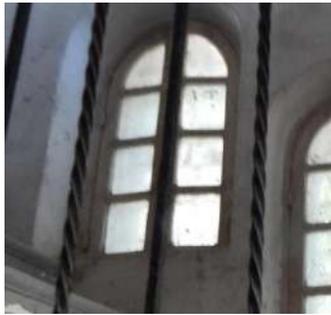
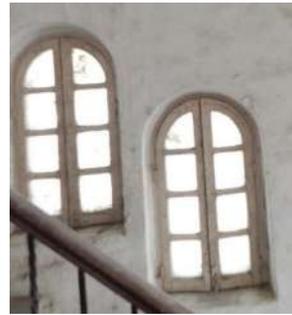
Ilustración 51 ventanas 8, 9 y 10 exterior e interior

Ventana 8, 9 y 11	Manchas, telarañas, polvo y suciedad	H	Abandono	Limpeza con Paño humedo, Resane de despostilladuras y grietas pequeñas con pegamento y masilla Protección con biocidas a base de alcohol, Pintura	Prado Nuñez Ricardo, "Protección y conservación de edificios Artísticos e históricos." Trillas 2000

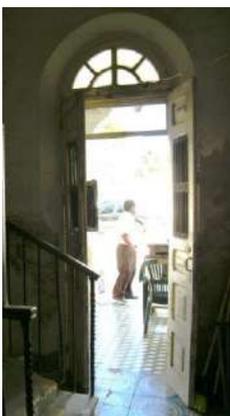
Ilustración 53 Puerta 1 Interior y exterior,

PUERTAS					
P L A N T A B A J A	Puerta 1	Faltante de fijo de herrería, y vidrios, Desprendimiento de pintura en puerta y marco y falta de cerradura. Polvo y suciedad Insectos.	H, B	Abandono, Insectos	Limpeza con Paño humedo, Resane de despostilladuras y grietas pequeñas con pegamento y masilla, Reposición de elementos perdidos o dañados Protección con biocidas a base de alcohol, Pintura.	Prado Nuñez Ricardo, "Protección y conservación de edificios Artísticos e históricos." Trillas 2000
	Puerta 2	Manchas, telarañas, polvo y suciedad, Agregados ajenos a las características originales	H,	Abandono, Intervenciones previas	Limpeza con Paño humedo, Resane de despostilladuras y grietas pequeñas con pegamento y masilla, Reposición de elementos perdidos o dañados Protección con biocidas a base de alcohol, Pintura	Prado Nuñez Ricardo, "Protección y conservación de edificios Artísticos e históricos." Trillas 2000

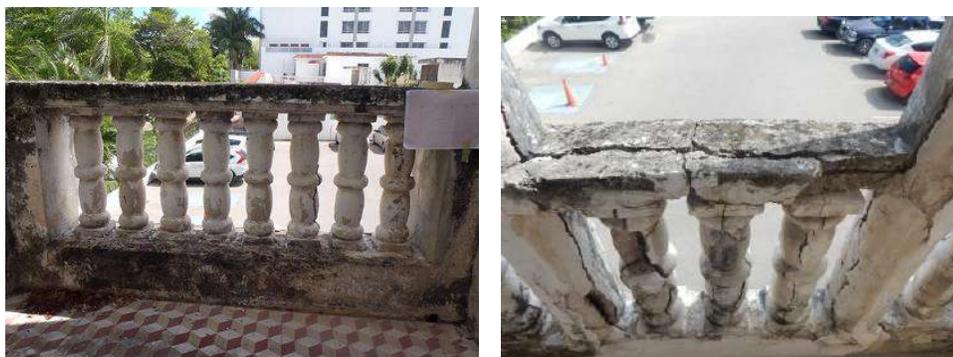
Ilustración 64 Detalle de Balaustradas y sus deterioros

reducir el tiempo de almacenamiento y secado.<sup>44</sup> Por lo que se sugiere el análisis para considerar la permanencia de los pocos balustres que quedan completos.

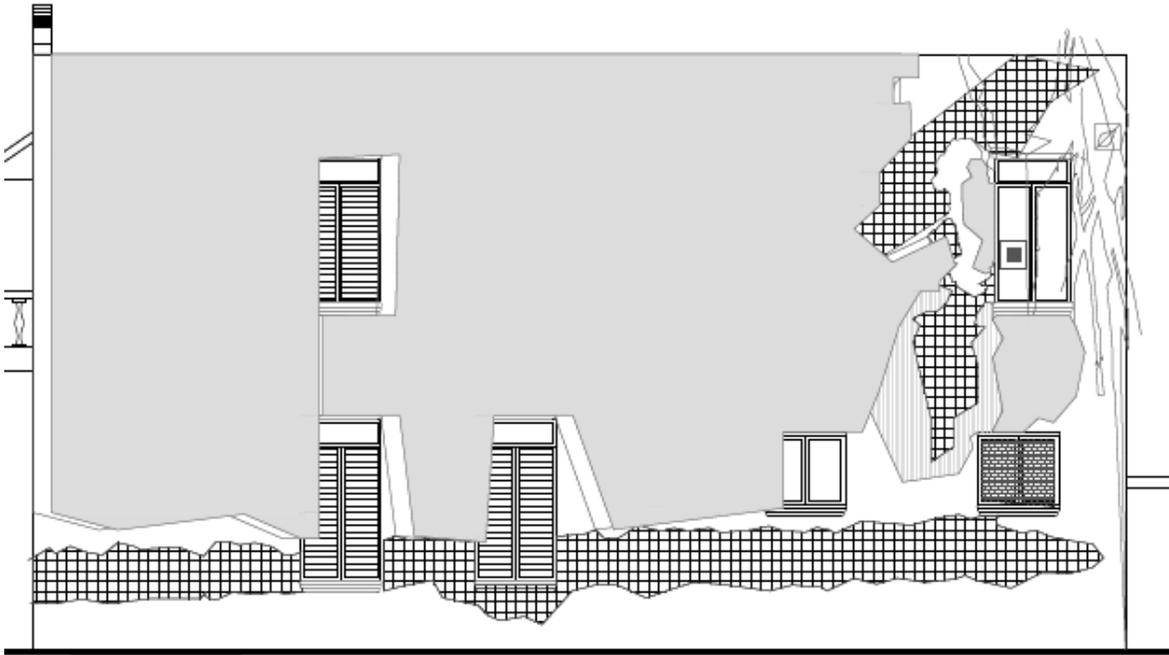
Ilustración 66 Fachada Oeste Casa 2

Esta casa 2, maneja el mismo sistema constructivo, pero en ésta es observable una lesión de tipo mecánico que afecta la estructura del edificio

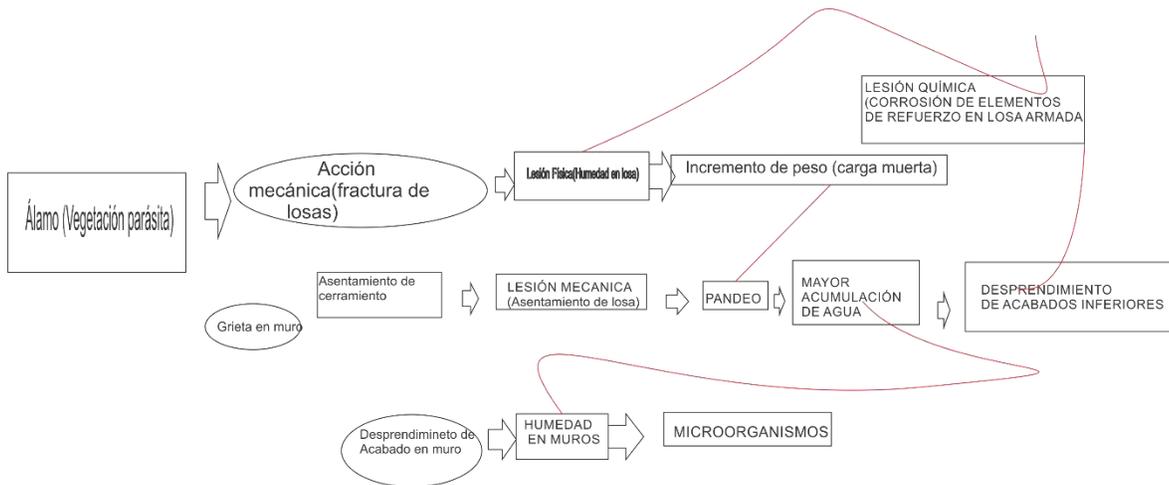
Ilustración 72 Detalles de grietas en piso casa 2

La acción mecánica de la raíz ocasiona una grieta profunda en el muro así como fractura en la losa de concreto, Con las consecuentes pérdidas de acabado. Y esto a su vez contribuyendo en la losa a la generación de corrosión en los elementos de refuerzo, y la falta de adherencia del recubrimiento.

En este caso podemos ver como se interrelacionan las lesiones, creando un círculo de deterioros,

La acción que la vegetación parásita ejerce sobre la losa y muro se traduce como una acción mecánica, por causas bióticas, que produce lesiones físicas a su vez reacciones químicas que se producen tanto en el concreto como en el acero, desde la carbonatación hasta la corrosión, a causa de la humedad, incrementado por la acción del calor del asoleamiento,

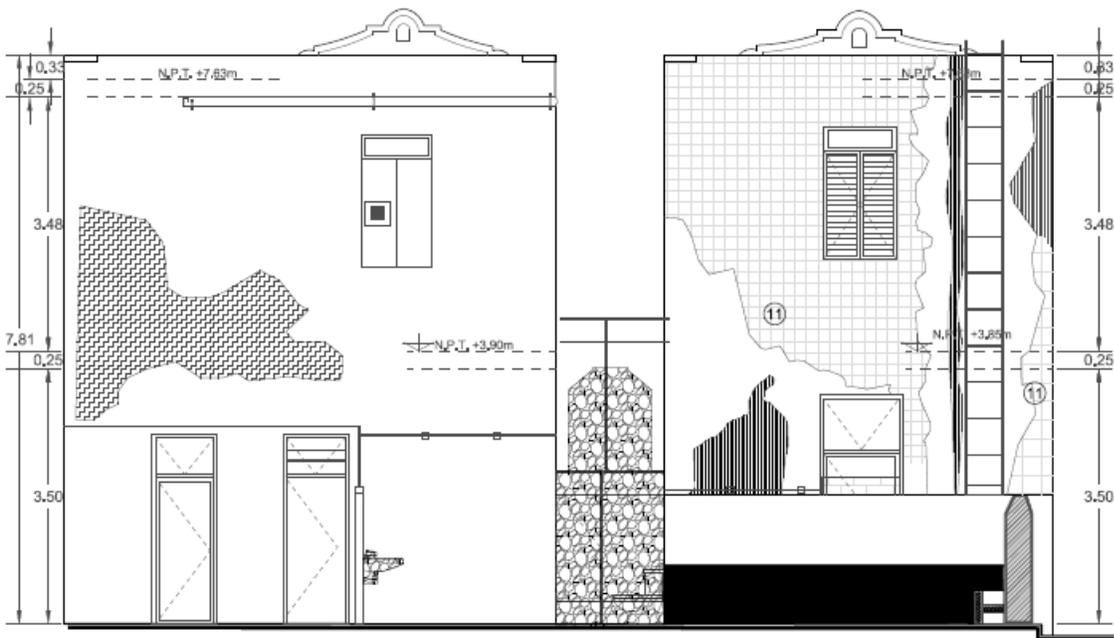
FACHADA SUR CASA 1 Y 2

MUROS DE DETERIORO	NUM.	TECNICA(S)	CLAVE DE REFERENCIA
MANCHAS HUMEDAD	FOR 1	EUMINACIÓN DE HUMEDAD	LIB-P-001
FISURAS Y GRIETAS	2	CONSOLIDACION DE	C-008
PRESENCIA DE HONGOS	3	LIMPIEZA POR BIOCIDAS	TL-007
FALTANTE SUSTITUCION DE ELEMENTO	O DE 4	REINTEGRACIÓN DE ELEMENTO	DE TR-002
VEGETACION PARÁSITA	5	LIMPIEZA CON HERRAMIENTAS	CON LIB-VEG-001
EFLORESCENCIAS	6	LIMPIEZA CON HIDROFLUJANTES	CON CONS-C-001 TL-008
FALTANTE DE ELEMENTO	7	RESTITUCION DE ELEMENTOS DAÑADOS	DE TR-S-003
TAPIALES	8	EUMINACION DE TAPIALES	
DESCANTILLADURA DE CONCRETO O YESO	9	MOLDEO DE ELEMENTO	TC-002
	10		
CONSOLIDACION DE ELEMENTO MURO	DE 11	CONSOLIDACION DE ELEMENTO MURO	DE CONS-P-002

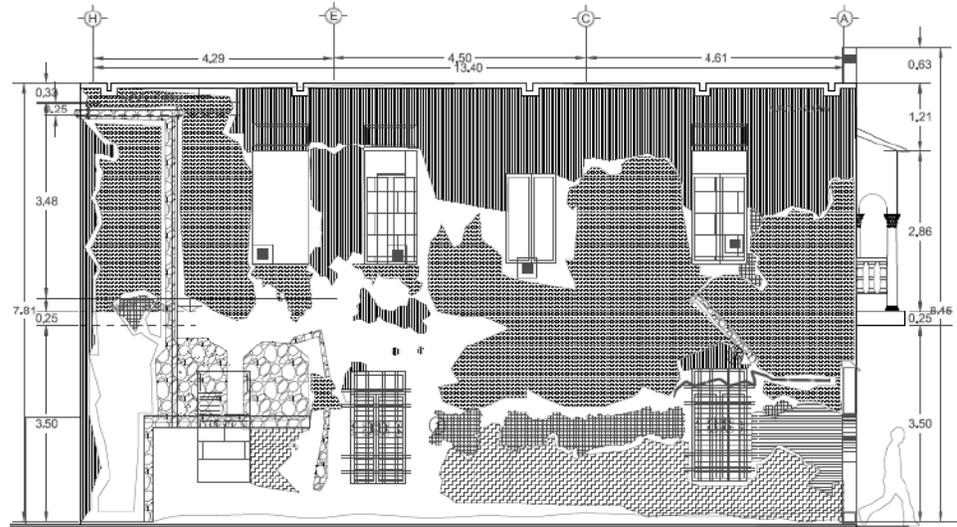
FACHADA ORIENTE

MUROS DETERIORO	NUM.	TECNICA(S)	CLAVE DE REFERENCIA
MANCHAS POR HUMEDAD	1	ELIMINACIÓN DE HUMEDAD	LIB-P-001
FISURAS Y GRIETAS	2	CONSOLIDACION DE ELEMENTO	C-008
PRESENCIA DE HONGOS	3	LIMPIEZA POR BIOCIDAS	TL-007
FALTANTE O SUSTITUCION DE ELEMENTO	4	REINTEGRACION DE ELEMENTO	TR-002
VEGETACION PARASITA	5	LIMPIEZA CON HERRAMIENTAS	LIB-VEG-001
EFLORESCENCIAS	6	HIDROFUGANTES	CONS-C-001 TL-008
FALTANTE DE ELEMENTO	7	RESTITUCION DE ELEMENTOS DAÑADOS	TR-S-003
TAPIALES	8	ELIMINACION DE TAPIALES	
DESCANTILLADURA DE CONCRETO O YESO	9	MOLDEO DE ELEMENTO	TC-002
	10		
CONSOLIDACION DE ELEMENTO MURO	11	CONSOLIDACION DE ELEMENTO MURO	CONS-P-002

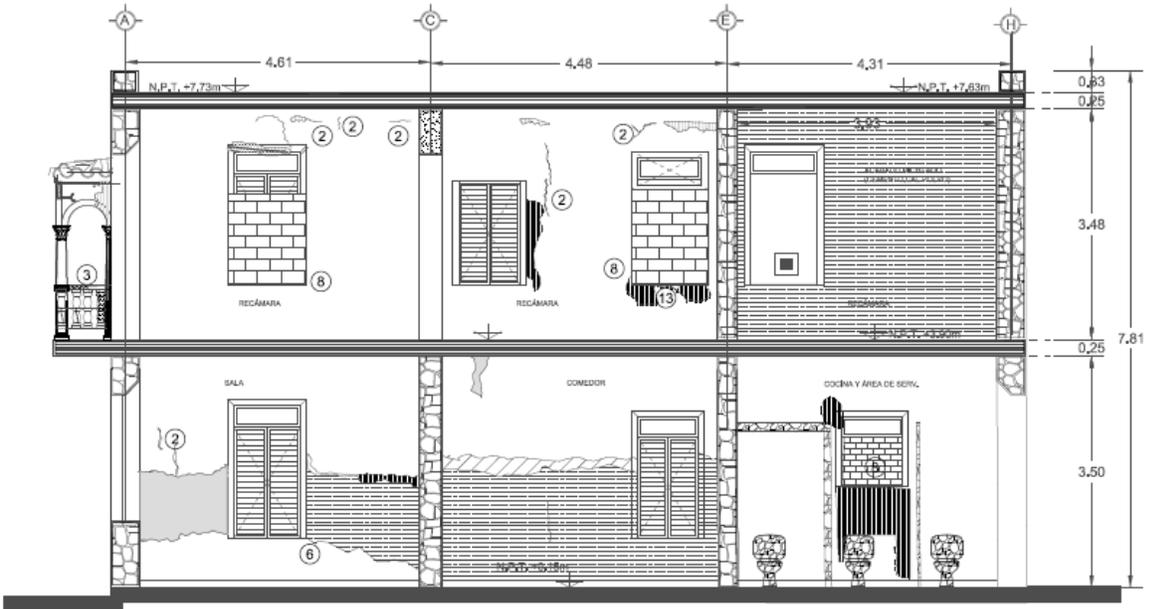
CORTE H-H'

MUROS DETERIORO	NUM.	TECNICA(S)	CLAVE DE REFERENCIA
MANCHAS HUMEDAD	1	ELIMINACIÓN DE HUMEDAD	UB-P-001
FISURAS Y GRIETAS	2	CONSOLIDACION DE	C-008
PRESENCIA DE HONGOS	3	LIMPIEZA POR BIOCIDAS	TL-007
FALTANTE O SUSTITUCION DE ELEMENTO	4	REINTEGRACION DE ELEMENTO	TR-002
VEGETACION PARASITA	5	LIMPIEZA CON HERRAMIENTAS	UB-VEG-001
EFLORESCENCIAS	6	LIMPIEZA CON HIDROFUGANTES	CONS-C-001
FALTANTE DE ELEMENTO	7	RESTITUCION DE ELEMENTOS DAÑADOS	TR-S-003
TAPIALES	8	ELIMINACION DE TAPIALES	
DESCANTILLADURA DE CONCRETO O YESO	9	MOLDEO DE ELEMENTO	TC-002
	10		
CONSOLIDACION DE ELEMENTO MURO	11	CONSOLIDACION DE ELEMENTO MURO	CONS-P-002

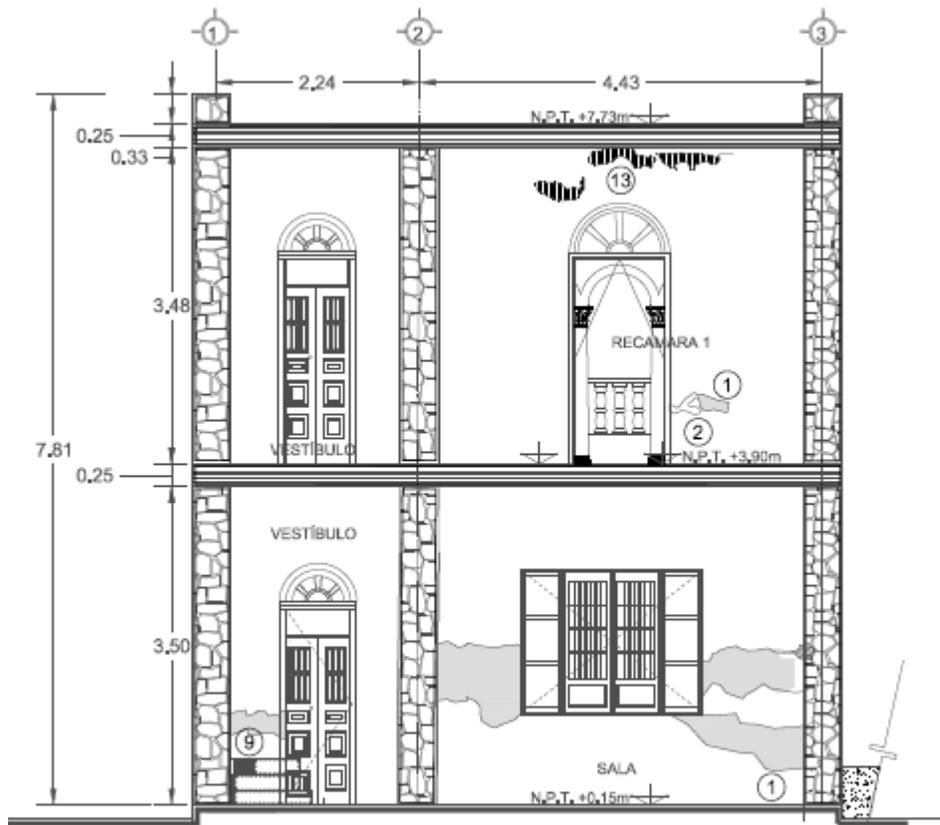
CORTE TRANSVERSAL B-B'

MUROS DETERIORO	NUM.	TECNICA(S)	CLAVE DE REFERENCIA
MANCHAS HUMEDAD	POR 1	ELIMINACIÓN DE HUMEDAD	LIB-P-001
FISURAS Y GRIETAS	2	CONSOLIDACION DE	C-008
PRESENCIA DE HONGOS	3	LIMPIEZA POR BIOCIDAS	TL-007
FALTANTE SUSTITUCION ELEMENTO	O DE 4	REINTEGRACIÓN ELEMENTO	DE TR-002
VEGETACION PARÁSITA	5	LIMPIEZA HERRAMIENTAS	CON LIB-VEG-001
EFLORESCENCIAS	6	LIMPIEZA HIDROFUGANTES	CON CONS-C-001 TL-008
FALTANTE DE ELEMENTO	7	RESTITUCION ELEMENTOS DAÑADOS	DE TR-S-003
TAPIALES	8	ELIMINACION DE TAPIALES	
DESCANTILLADURA CONCRETO O YESO	DE 9 10	MOLDEO DE ELEMENTO	TC-002
CONSOLIDACION ELEMENTO MURO	DE 11	CONSOLIDACION ELEMENTO MURO	DE CONS-P-002

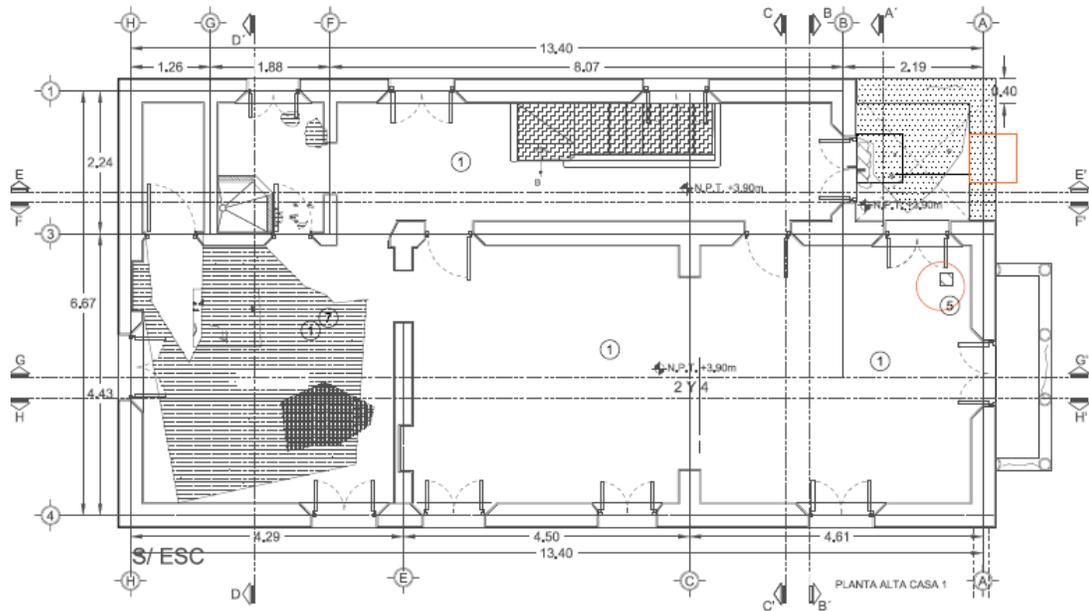
## Pisos

MUROS DETERIORO	NUM.	TECNICA(S)	CLAVE DE REFERENCIA
MANCHAS HUMEDAD	POR 1	ELIMINACIÓN DE HUMEDAD	LIB-P-001
FISURAS Y GRIETAS	2	CONSOLIDACION DE	C-008
PRESENCIA DE HONGOS	3	LIMPIEZA POR BIOCIDAS	TL-007
FALTANTE SUSTITUCION DE ELEMENTO	O DE 4	REINTEGRACIÓN DE ELEMENTO	TR-002
VEGETACION PARÁSITA	5	LIMPIEZA HERRAMIENTAS	CON LIB-VEG-001
EFLORESCENCIAS	6	LIMPIEZA HIDROFUGANTES	CON CONS-C-001 TL-008
FALTANTE DE ELEMENTO	7	RESTITUCION ELEMENTOS DAÑADOS	DE TR-S-003
TAPIALES	8	ELIMINACION DE TAPIALES	
DESCANTILLADURA DE CONCRETO O YESO	9	MOLDEO DE ELEMENTO	TC-002
	10		
CONSOLIDACION DE ELEMENTO MURO	DE 11	CONSOLIDACION ELEMENTO MURO	DE CONS-P-002

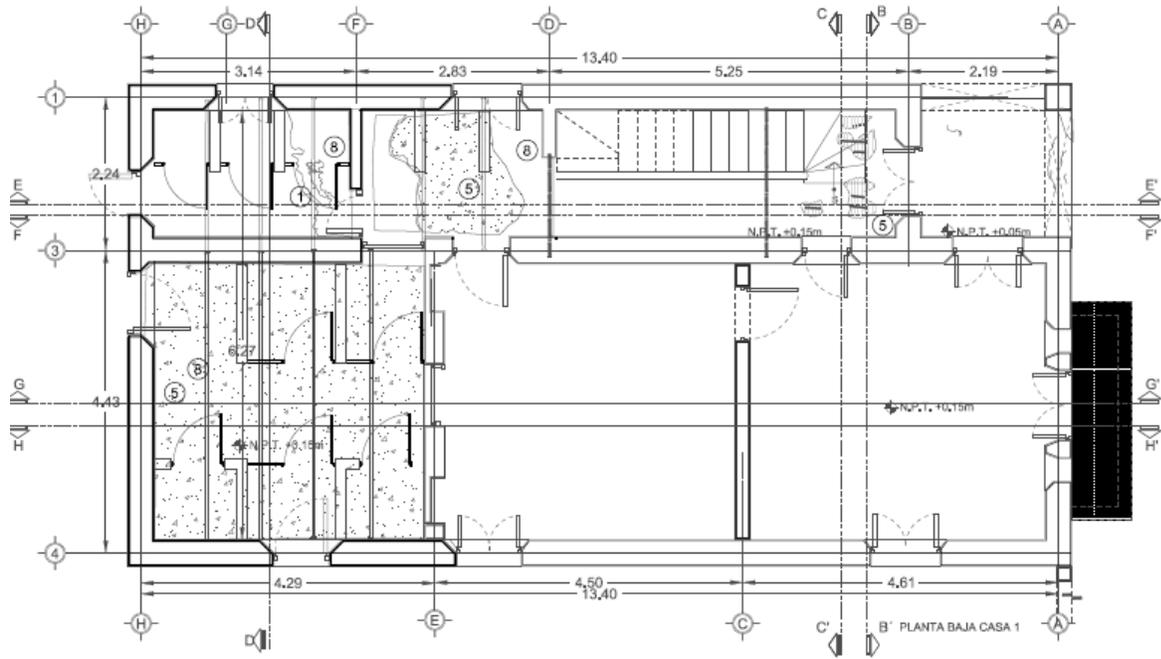
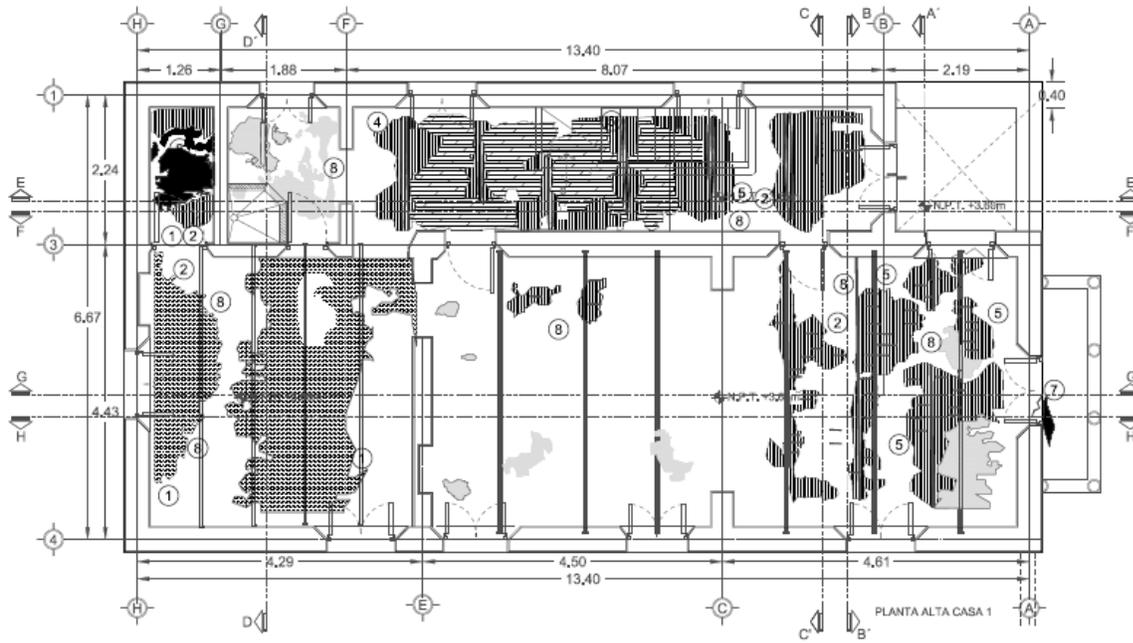
PLAFONES

MANCHAS HUMEDAD	POR	1	EUMINACIÓN DE HUMEDAC	LIB-P-001
FISURAS Y GRIETAS		2	CONSOLIDACION DE	C-008
PRESENCIA DE HONGOS		3	LIMPIEZA POR BIOCIDAS	TL-007
FALTANTE SUSTITUCION ELEMENTO	O DE	4	REINTEGRACIÓN DE ELEMENTO	TR-002
VEGETACION PARÀSITA		5	LIMPIEZA CON HERRAMIENTAS	LIB-VEG-001
EFLORESCENCIAS		6	LIMPIEZA CON HIDROFUGANTES	CONS-C-001 TL-008
FALTANTE DE ELEMENTO		7	RESTITUCION DE ELEMENTOS DAÑADOS	TR-S-003
TAPIALES		8	EUMINACION DE TAPIALES	
DESCANTILLADURA DE CONCRETO O YESO		9	MOLDEO DE ELEMENTO	TC-002
		10		
CONSOLIDACION ELEMENTO MURO	DE	11	CONSOLIDACION DE ELEMENTO MURO	CONS-P-002

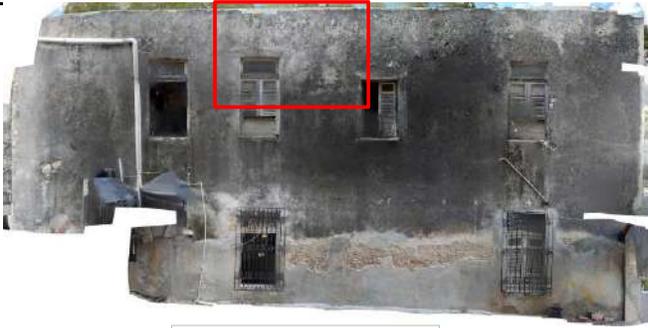
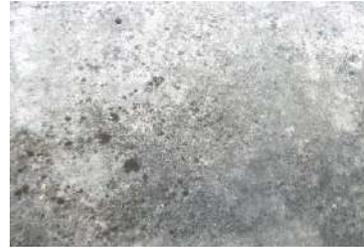
ALVEOLIZACIÓN DE ACABADOS

fachada este

detalle de acabado

Tipo de lesión:	Física	X	Química	X	Mecánica		Otra	
Riesgo de la lesión:	Leve		moderado	X	Grave		Muy grave	
Aspecto que afecta:	Seguridad		Confort				Estética	X

<b>Descripción:</b>	Alveolización de acabado por ciclos termo-humedos
<b>Causas:</b>	Ciclos de humedad y secado continuos
<b>Efectos:</b>	Desprendimientos, filtraciones,
<b>Técnica propuesta de intervención:</b>	Aplicación de aguacal
<b>Estudios y/o pruebas a realizar:</b>	Toma de muestra para estudio de SEM (Barrido electrónico), EDS (Espectrometro de difracción electrónica) para ver la composición de los aplandados superiores "a la cal", y de difracción de rayos X para conocer la estructura de los planos cristalinos.

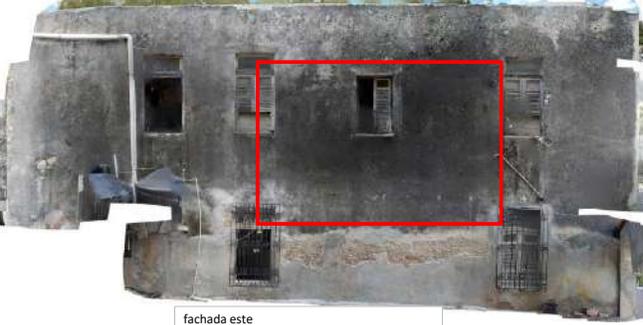
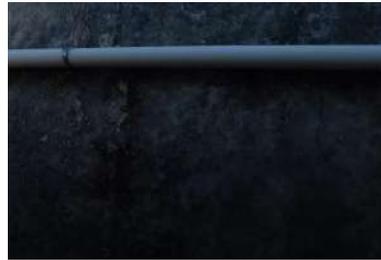
costra biogenica

fachada este

detalle de costra biogénica

Tipo de lesión:	Física	X	Química	X	Mecánica		Otra	
Riesgo de la lesión:	Leve		moderado	X	Grave		Muy grave	
Aspecto que afecta:	Seguridad		Confort				Estética	X

<b>Descripción:</b>	Costra de microorganismos
<b>Causas:</b>	Ciclos de humedad y secado continuos ,colonización de microorganismos (bacterias, algas, hongos, líquenes, etc.) que proliferan a causa de la saturación de humedad generada por falta de asoleamiento.
<b>Efectos:</b>	Desprendimientos, reacciones químicas que conllevan a sulfataciones y degradaciones de acabados y mampostería
<b>Técnica propuesta de intervención:</b>	Se propone realizar una limpieza utilizando la fórmula denominada AB 57, preparada por el Instituto Central de Restauración de Roma, que es la siguiente: Mezcla de :Agua 1.000 cm3, Bicarbonato de Amonio30 gr, Bicarbonato de sodio 50 gr, EDTA (Sal Bisódica) . 25 gr Desógen.....10 cm3, Carbosimetil Celulosa. 60 gr.
<b>Estudios y/o pruebas a realizar:</b>	Toma de muestra antes y despues de aplicación de biocidas para estudio de microscopia y revisar la eficacia de los biocidas

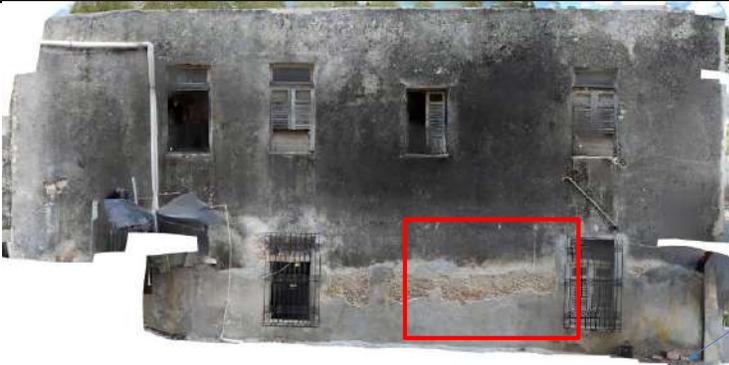
DISGREGACIÓN DE ACABADOS

Disgregación de acabados

Tipo de lesión:	Física	X	Química	X	Mecánica		Otra	
Riesgo de la lesión:	Leve		moderado	X	Grave		Muy grave	
Aspecto que afecta:	Seguridad		Confort			X	Estética	X

<b>Descripción:</b>	DESPRENDIMIENTOS DE ACABADOS POR HUMEDAD CAPILAR, y las sales que por este motivo se forman
<b>Causas:</b>	Humedad condensación higroscópica, fábrica: Niveles de piso en pasillos mas altos que el interior, Previa aplicación de acabdos "al cemento".
<b>Efectos:</b>	Manchas por humedades, hongos, funa y vejtación parásita y desprendimiento de acabados
<b>Técnica propuesta de intervención:</b>	Barrera horizontal, Restitución de acabados a la cal,
<b>Estudios y/o pruebas a realizar:</b>	Toma de muestra para estudio de SEM(Barrido electrónico), EDS (Espectrometro de difracción electrónica) para ver la composición de los aplanados superiores "a la cal", y de difracción de rayos X para conocer la estructura de los planos cristalinos.

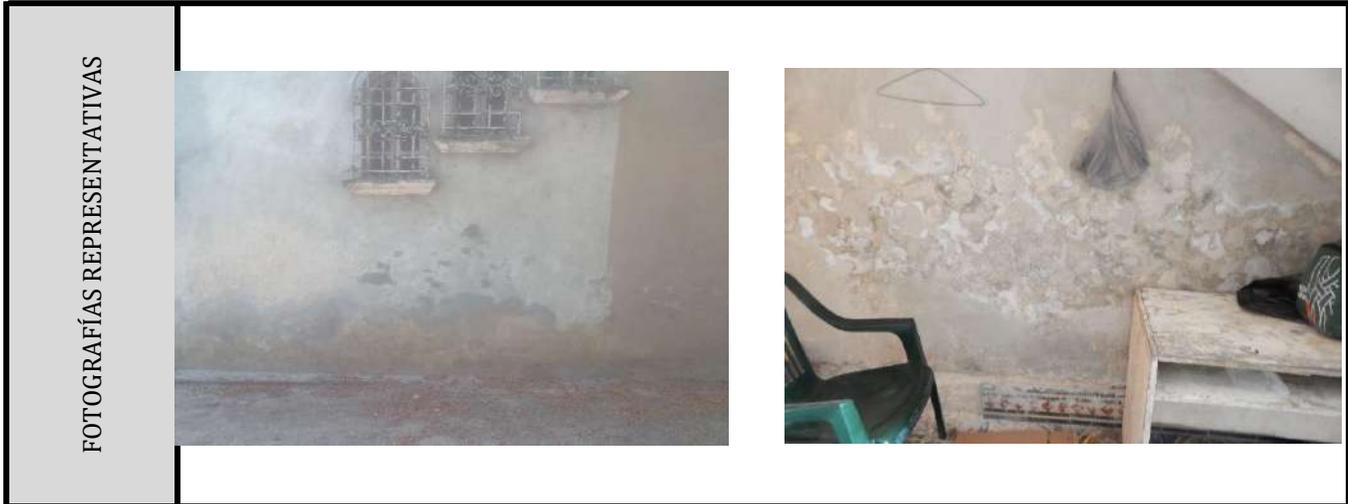
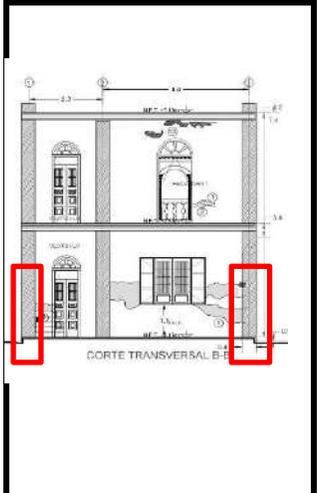
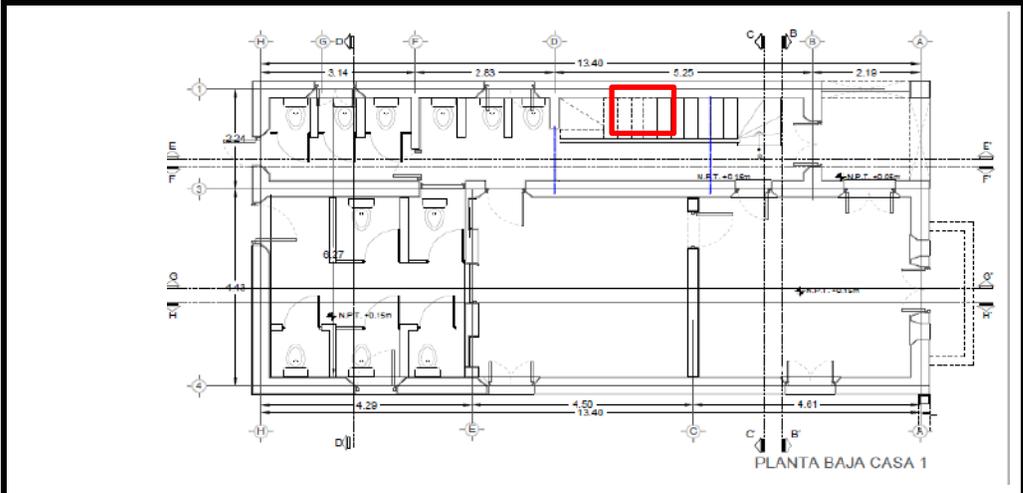
Clave: 004-CONS

<b>Tipo de lesión:</b>	Física	X	Química	X	Mecánica		Otra	
<b>Riesgo de la lesión:</b>	Leve		moderado	X	Grave		Muy grave	X
<b>Aspecto que afecta:</b>	Seguridad	X	Confort				Estética	X

<b>Descripción:</b>	Eflorescencias y Sales en acabados y mamposteria
<b>Causas:</b>	Humedad higroscopica, o por capilaridad
<b>Efectos:</b>	Fisuras y desprendimientos, corrosion del compuesto ferroso en piedras, posibles fracturas de piedra
<b>Técnica propuesta de intervención:</b>	Eliminación de causa de humedad, barrera horizontal, electroosmosis o cañas de barro
<b>Estudios y/o pruebas a realizar:</b>	CALA EN MAMPOSTERIA, para revisar sulfatos y carbonatos, SEM, microscopia, porosidad

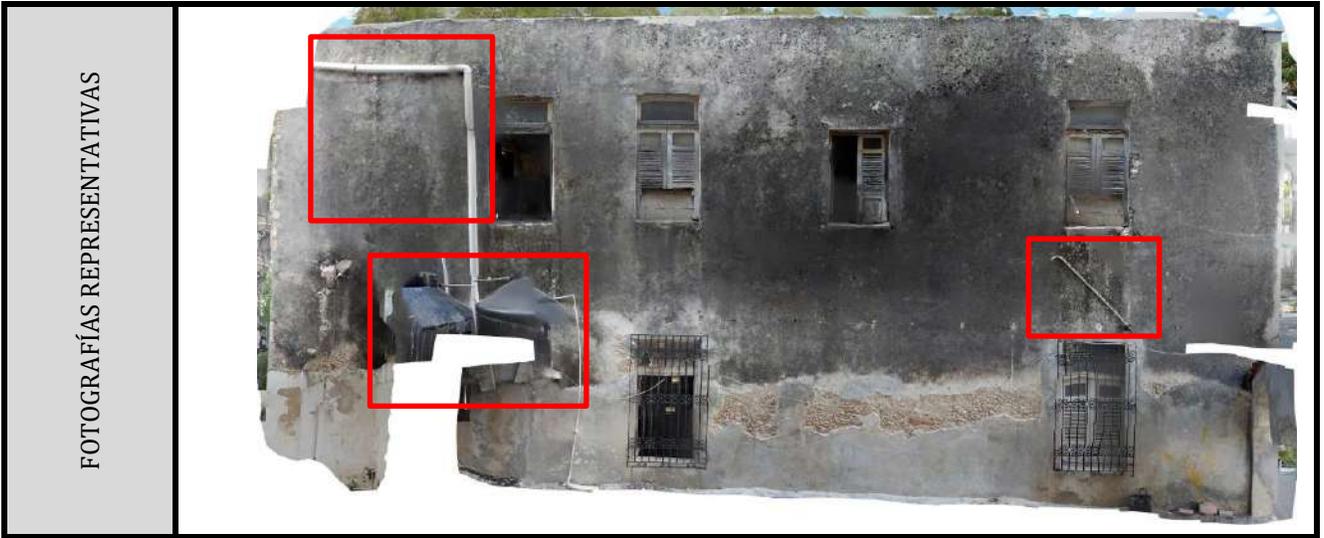
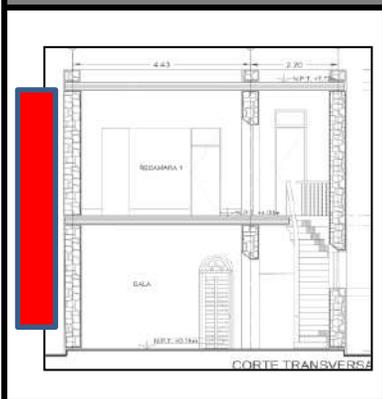
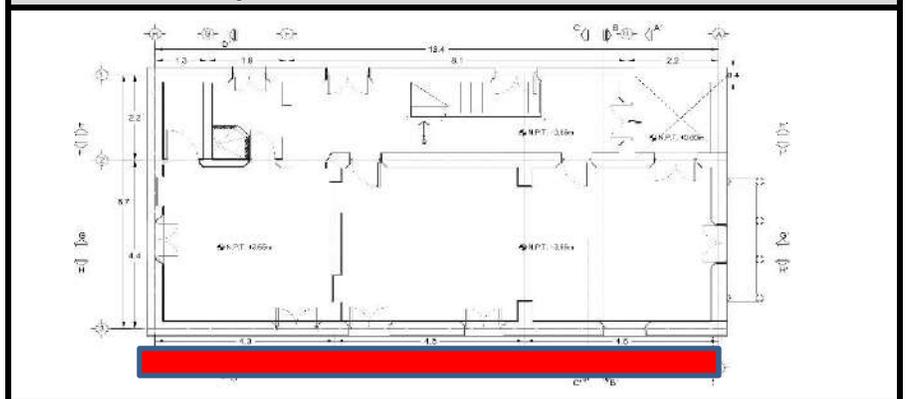
**Clave: 001-L** **AGREGADOS**

<b>Tipo de lesión:</b>	Física	Química	Mecánica	Otra	<b>Antrop</b>
<b>Riesgo de la lesión:</b>	Leve	moderado	<b>X</b> Grave	Muy grave	
<b>Aspecto que afecta:</b>	Seguridad	Confort		Estética	<b>X</b>

Agregados indeseables
Humanas- intervenciones anteriores-
Afectación visual, proliferación de plagas, Fisuras y desprendimientos, Insectos y humedades
Eliminación de agregados

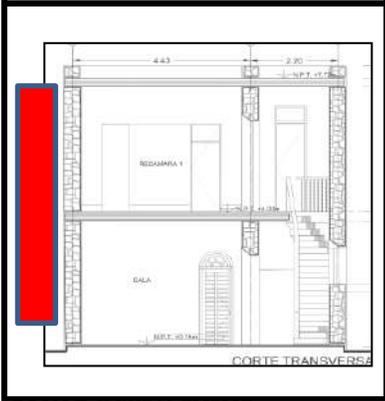
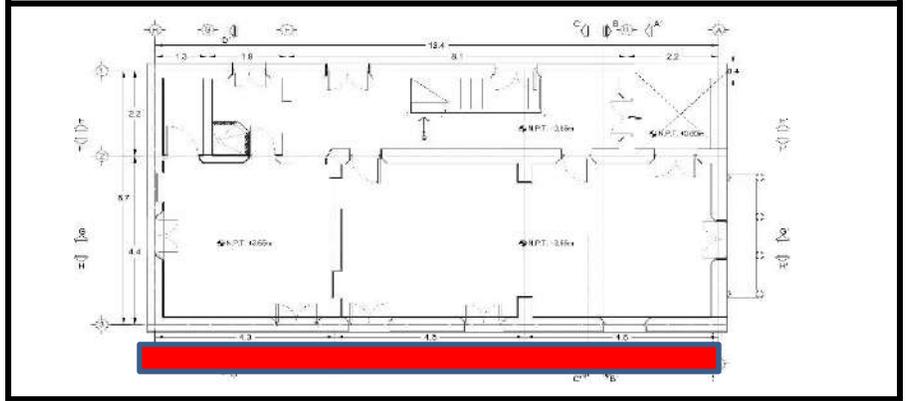
Agregados indeseables
Humanas- intervenciones anteriores-
Afectación visual, proliferación de plagas, Fisuras y desprendimientos, Insectos y humedades
Eliminación de agregados

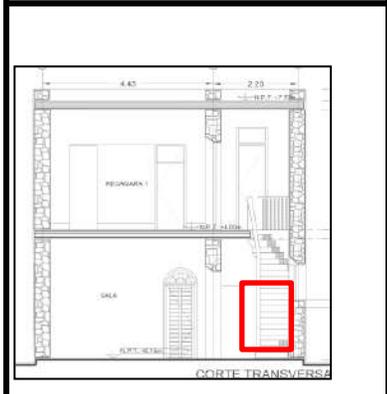
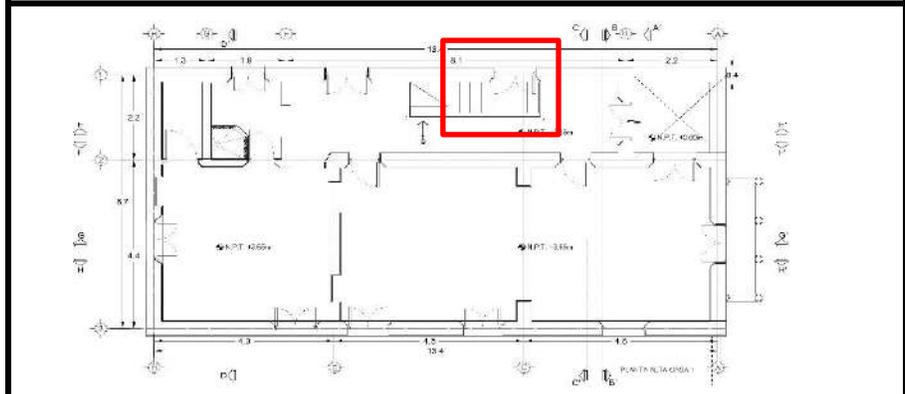
Grietas en escalones de concreto y despostille de acabado final
Humanas,(Uso )
Afectación visual, seguridad
Reposición de rampa de concreto
el deterioro es obvio y radical

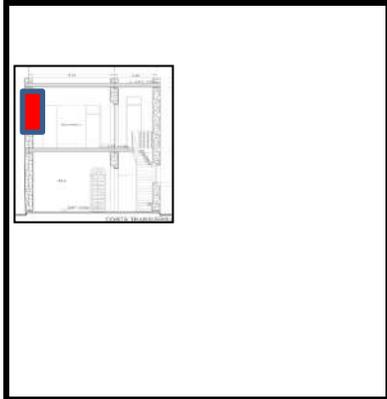
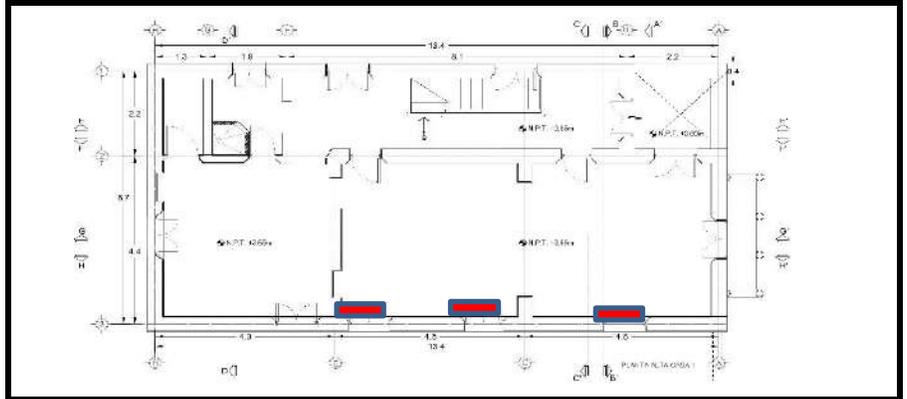
CORTE transv. CASA1

Restauración e integración de piezas nuevas, Desinfección de piezas de madera

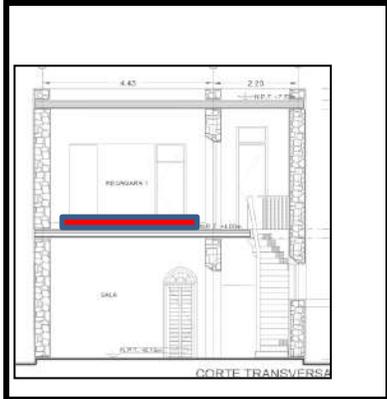
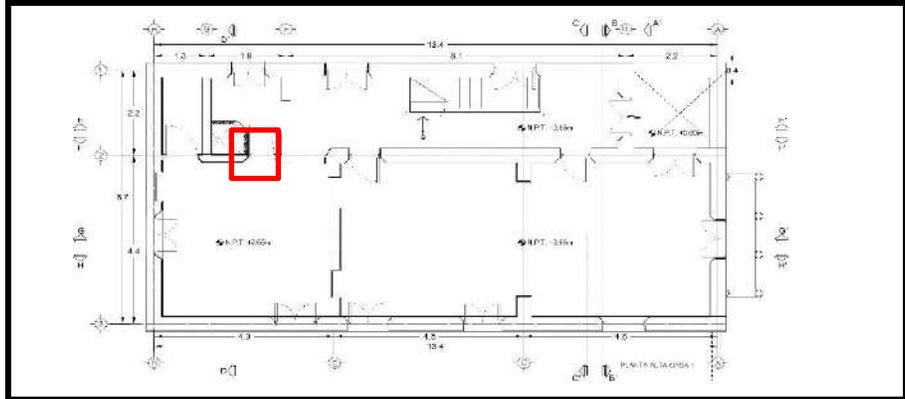
CORTE TRANSV. CASA 1

Faltante de puerta
Humanas,( Abandono, Uso, intervenciones previas)
Afectación visual, Seguridad
Reposición de elementos, cuidadndo de utilizar caracterisitcas originales

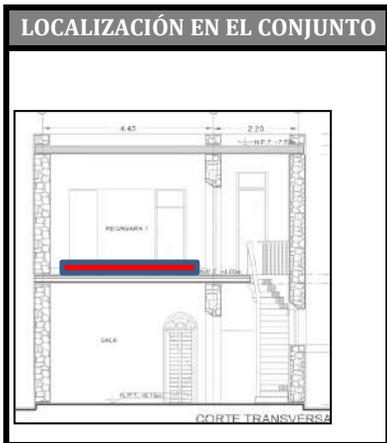
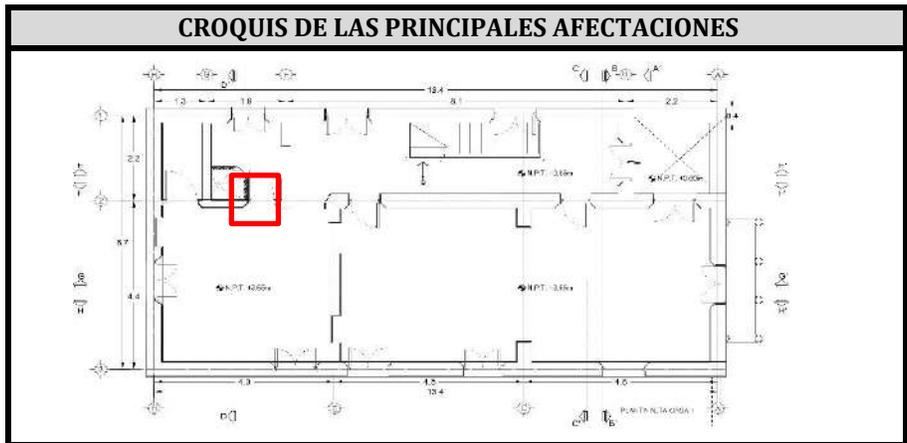
CORTE transv. CASA1

Restos de mortero cem- polvo EN VIDRIO Y MARCO
Humanas,( intervenciones previas, falta de protección al realizar richado en paredes)
Afectación visual,
Limpieza con agua y espátula,

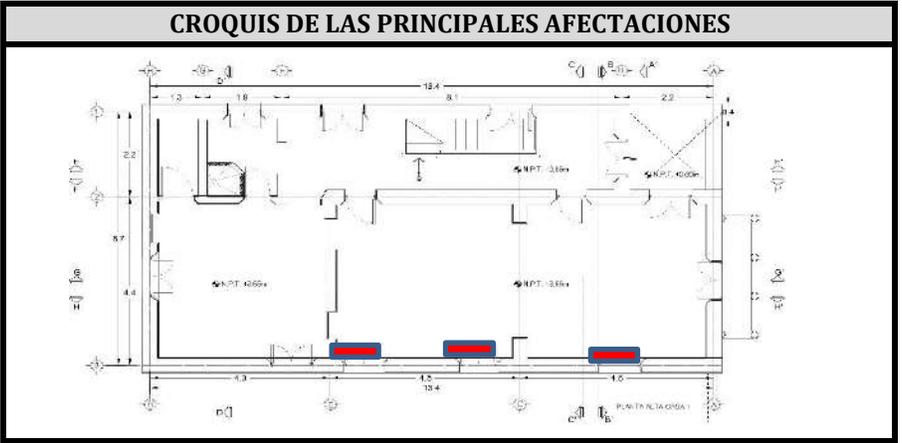
CORTE transv. CASA1

Faltante de elemento
Abandono,
Afectación visual, proliferación de plagas, Fisuras y desprendimientos, Insectos y humedades
Restauración e integración de piezas nuevas, Desinfección de piezas de madera

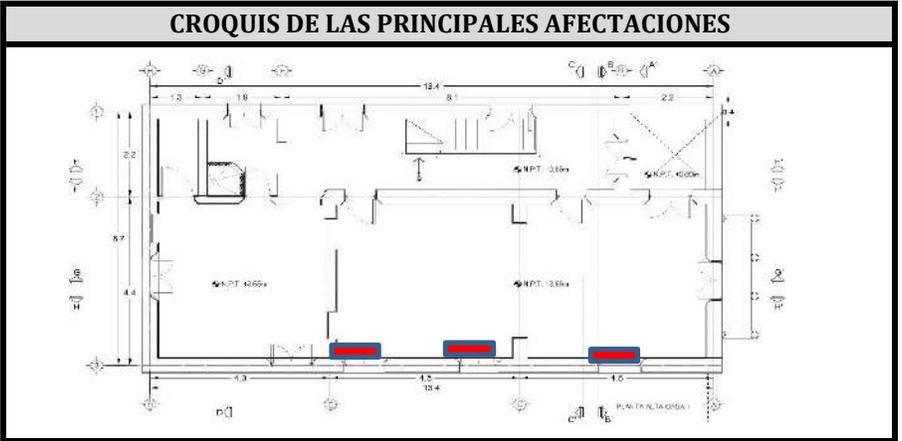
CORTE transv. CASA1

Faltante de elemento
Abandono,
Afectación visual, proliferación de plagas, Fisuras y desprendimientos, Insectos y humedades
Restauración e integración de piezas nuevas, Desinfección de piezas de madera

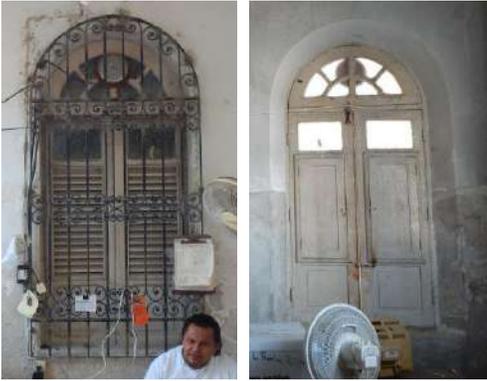
ILUSTRACIÓN 9 VENT 1 EXTERIOR E INTERIOR

Elemento	deterioro		causa		tecnica	fuentes
P L A N T A B A J A	Ventana 1	Manchas, telarañas, polvo y suciedad		H	Abandono	Limpieza con Paño humedo, Resane de despostilladuras y grietas pequeñas con pegamento y masilla Protección con biocidas a base de alcohol, Pintura	Prado Nuñez Ricardo, "Protección y conservación de edificios Artísticos e históricos." Trillas 2000
	Ventana 2	Desprendimiento de Pintura		C	Asoleamiento	Raspado de pintura, Protección con biocidaa base de alcohol, Pintura	Prado Nuñez Ricardo, "Protección y conservación de edificios Artísticos e históricos." Trillas 2000
	Ventana 3	Manchas, telarañas, polvo y suciedad		H	Abandono	Limpieza con Paño humedo, Resane de despostilladuras y grietas pequeñas con pegamento y masilla Protección con biocidas a base de alcohol, Pintura	Prado Nuñez Ricardo, "Protección y conservación de edificios Artísticos e históricos." Trillas 2000
	Ventana 4	Manchas, telarañas, polvo y suciedad, Daños en mosquitero		H	Abandono	Limpieza con Paño humedo, Resane de despostilladuras y grietas pequeñas con pegamento y masilla Protección con biocidas a base de alcohol, Pintura	Prado Nuñez Ricardo, "Protección y conservación de edificios Artísticos e históricos." Trillas 2000

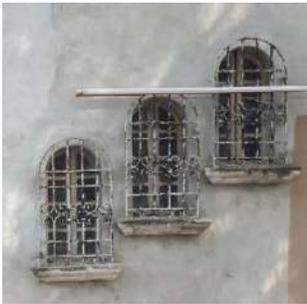
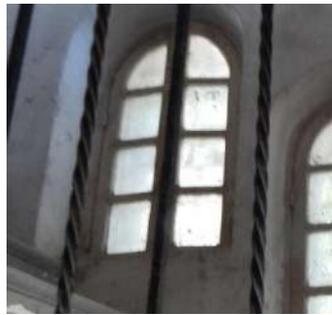
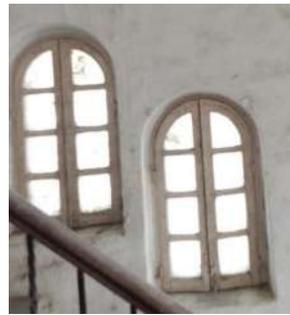
**ILUSTRACIÓN 14 VENTANAS 8, 9 Y 10 EXTERIOR E INTERIOR**

Ventana 8, 9 y 10	Manchas, telarañas, polvo y suciedad		H	Abandono	Limpieza con Paño humedo, Resane de despostilladuras y grietas pequeñas con pegamento y masilla Protección con biocidas a base de alcohol, Pintura	Prado Nuñez Ricardo, "Protección y conservación de edificios Artísticos e históricos." Trillas 2000

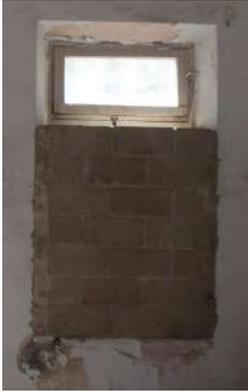
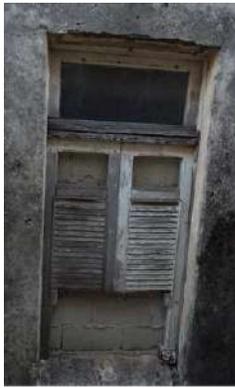
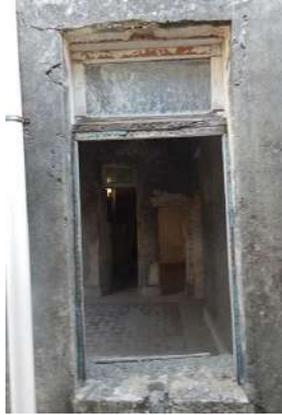
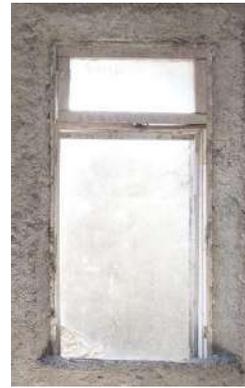
VENTANA 13 INTERIOR Y EXTERIOR

Ventana 13	Faltante de elemento Agrietamiento y rajado	C, F	Accion de radiacion y ciclos termo - humedos, posibleataque de hongos e insectos xilófagos	Toma de muestras y análisis para detectar acción de hongos , Reposición de elementos perdidos o dañados, respetando características originales, Protección con Biocidas, Aplicación de Pintura	Broto, C. (2005) Enciclopedia de las patologías en las edificaciones, Bernis,, J. Patología y cuidados de los materiales de la construcción
Ventana 14	Faltante de elemento Agrietamiento y rajado	C, F	Accion de radiacion y ciclos termo - humedos, posibleataque de hongos e insectos xilófagos	Toma de muestras y análisis para detectar acción de hongos , Reposición de elementos perdidos o dañados, respetando características originales, Protección con Biocidas, Aplicación de Pintura	Broto, C. (2005) Enciclopedia de las patologías en las edificaciones, Bernis,, J. Patología y cuidados de los materiales de la construcción

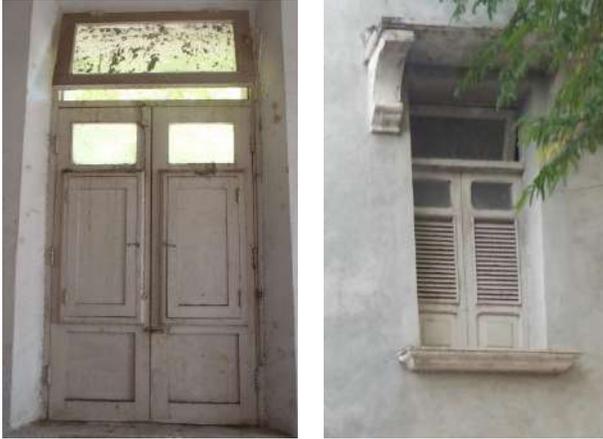
**ILUSTRACIÓN 23 VENTANA 19 EXTERIOR E INTERIOR**

Ventana 19	Manchas, telarañas, polvo y suciedad	H,	Abandono, Intervenciones previas	Limpieza con Paño humedo, Resane de despostilladuras y grietas pequeñas con pegamento y masilla, Protección con biocidas a base de alcohol, Pintura	Prado Nuñez Ricardo, "Protección y conservación de edificios Artísticos e históricos." Trillas 2000
------------	--------------------------------------	----	-------------------------------------	---	---
