# **PROYECTO DE RESCATE DE LAS CASAS SINGULARES EN PASEO DE MONTEJO**

Trabajo Académico final del Taller de Proyecto Arquitectónico que presenta:

En la facultad de Arquitectura de la Universidad Autónoma de Yucatán  
en opción al título de :

**MAESTRA EN CONSERVACIÓN DEL PATRIMONIO ARQUITECTÓNICO**

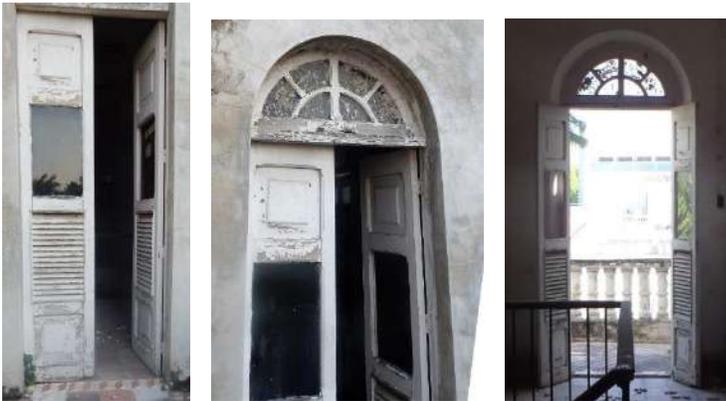
**ILUSTRACIÓN 24 PUERTA 10 EXTERIOR, DETALLE SUPERIOR E INTERIOR**

P L A N T A L T A	PUERTAS					
	Puerta 10	Restos de mortero en vidrio, Exfoliación de pintura	C, F, H	Asoleamiento, lluvia y Filtraciones e intervenciones previas	Limpieza con Paño humedo, Resane de despostilladuras y grietas pequeñas con pegamento y masilla, Protección con biocidas a base de alcohol, Pintura	Prado Nuñez Ricardo, "Protección y conservación de edificios Artísticos e históricos." Trillas 2000
	Puerta 11	Restos de mortero en vidrio, Exfoliación de pintura	C, F, H	Asoleamiento, lluvia y Filtraciones e intervenciones previas	Limpieza con Paño humedo, Resane de despostilladuras y grietas pequeñas con pegamento y masilla, Protección con biocidas a base de alcohol, Pintura	Prado Nuñez Ricardo, "Protección y conservación de edificios Artísticos e históricos." Trillas 2000
	Puerta 12	Agregados, Exfoliación de pintura , Insectos	H	Intervenciones previas	Limpieza con Paño humedo, Resane de despostilladuras y grietas pequeñas con pegamento y masilla, Protección con biocidas a base de alcohol, Pintura	Prado Nuñez Ricardo, "Protección y conservación de edificios Artísticos e históricos." Trillas 2000

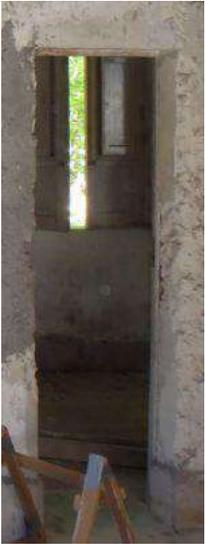
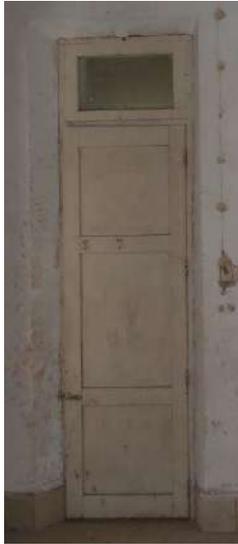
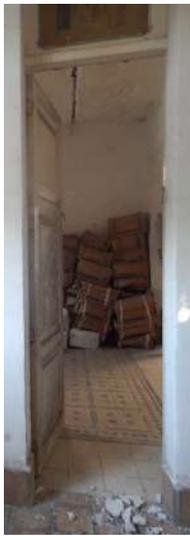
**ILUSTRACIÓN 26 PUERTAS 15, 16 Y 17**

Puerta 15	Tapiado de cerramiento, Faltante de elementos, Restos de mortero en vidrio, Exfoliación de pintura	C, F, H	Asoleamiento, lluvia y Filtraciones e intervenciones previas	Limpieza con Paño humedo, Resane de despostilladuras y grietas pequeñas con pegamento y masilla, Reposición de elementos perdidos o dañados respetando caracterisiticas originales Protección con biocidas a base de alcohol, Pintura .	Prado Nuñez Ricardo, "Protección y conservación de edificios Artísticos e históricos." Trillas 2000
	Puerta 16	Manchas, telarañas, polvo y suciedad	H	Abandono	Limpieza con Paño humedo, Resane de despostilladuras y grietas pequeñas con pegamento y masilla Protección con biocidas a base de alcohol, Pintura	Prado Nuñez Ricardo, "Protección y conservación de edificios Artísticos e históricos." Trillas 2000
	Puerta 17	Manchas, telarañas, polvo y suciedad	H	Abandono	Limpieza con Paño humedo, Resane de despostilladuras y grietas pequeñas con pegamento y masilla Protección con biocidas a base de alcohol, Pintura	Prado Nuñez Ricardo, "Protección y conservación de edificios Artísticos e históricos." Trillas 2000
