Revitalización de arquitectura civil costera del siglo XIX, edificio **Xculucyá**, Yucatán.

Arq. Rodrigo Jesús Cuevas Cuevas
Junio 2018

Trabajo académico final del taller de proyectos arquitectónicos que
presenta

**MAESTRO EN CONSERVACIÓN DEL PATRIMONIO
ARQUITECTÓNICO**

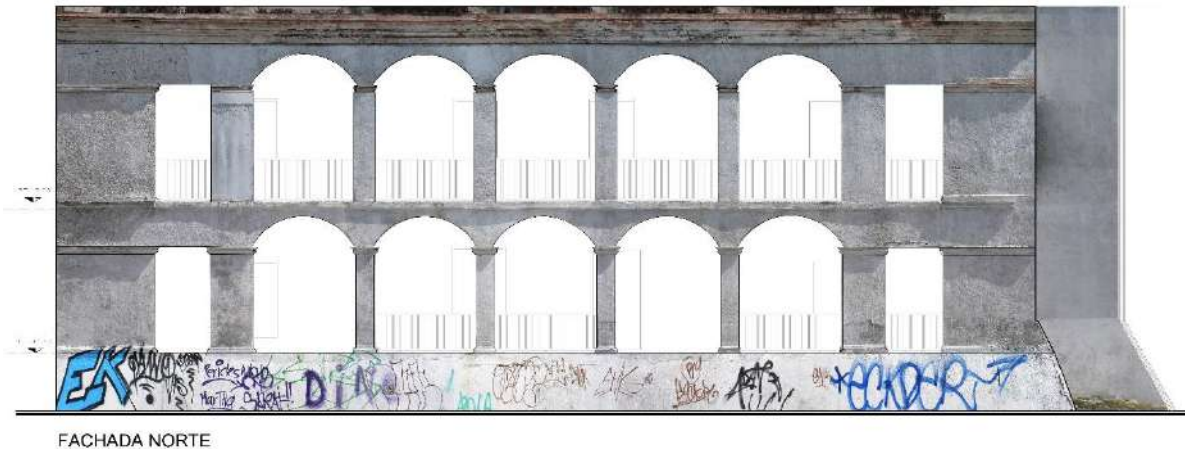
FACHADA NORTE

Ilustración 41. Fachada norte del edificio Xculucya 2017. Fuente: Elaboración propia.

altura que limita el acceso a la propiedad desde la calle. También se aprecian unas traves de concreto reventadas por la corrosión que cargan el entrepiso del corredor, así como un muro divisorio con un vano de puerta, seguramente de la última intervención, 6 años atrás; más grave aún es la falta de cubierta y unas través y columnas de concreto en el corredor de planta alta que se ha encargado de acelerar el deterioro de toda la estructura con humedades, hongos y disgregación de acabados.

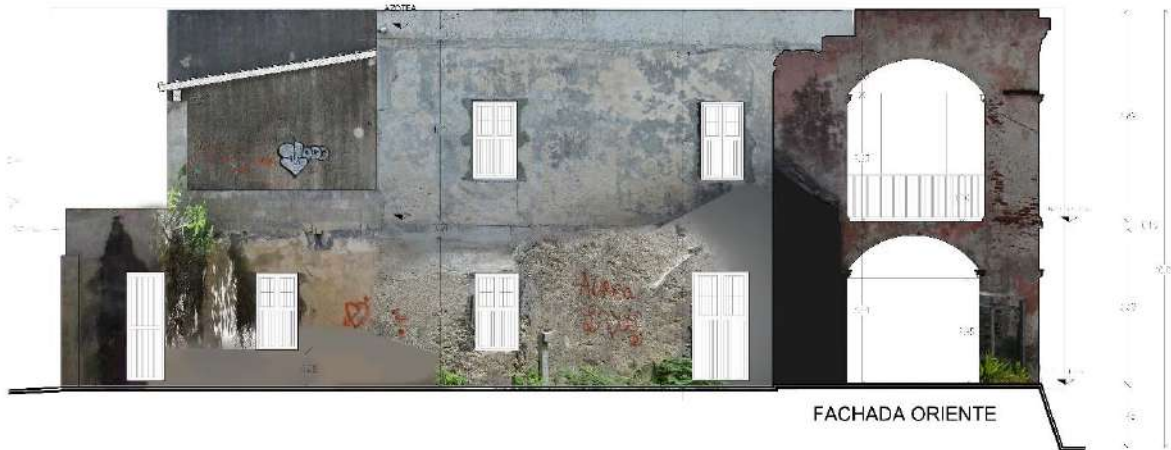
Ilustración 43. Fachada oriente del edificio Xculucya 2017. Fuente: Elaboración propia.

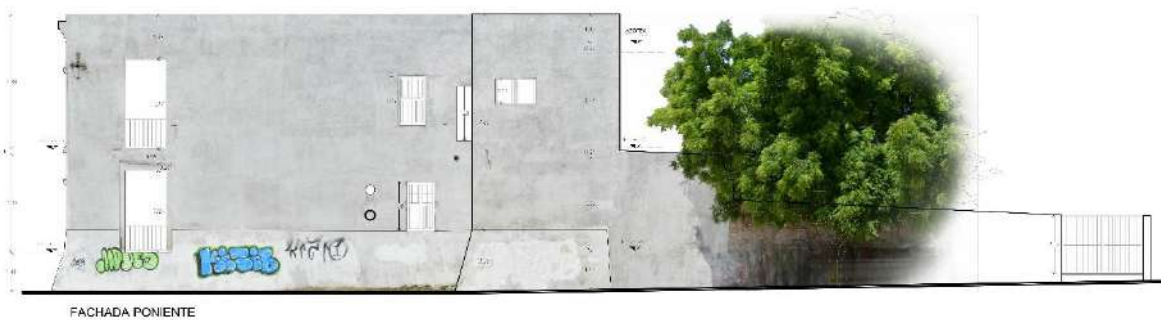
Su segunda fachada en importancia es la del lado poniente, sobre la calle 88 que da hacia un pequeño parque. Por el desplante sobre la fachada norte, el acceso no se encuentra claramente definido y únicamente se puede acceder a la propiedad por una reja ubicada en la esquina sur de esta fachada; de esta fachada que abarca los dos niveles, una parte se encuentra alineada al paramento y un volumen en el lado sur de la edificación sobresale hacia el parque poco más de dos metros y alineado a él va la barda que cierra el predio hasta la reja de acceso. De acabado rugoso pero uniforme en color blanco, ambos cuerpos tienen un predominio del macizo sobre el vano sin ninguna ornamentación, a diferencia de la fachada norte, dejando dos vanos rectangulares verticales a la altura de los corredores en la cara norte de ambas plantas, tres ventanas distribuidas más al sur del cuerpo principal junto con una pequeña ventana circular y dos ventanas en planta alta en el cuerpo que sobresale. Sobre esta fachada también se aprecia el talud de basa de la construcción alineado al mismo nivel y en base a la fotografía de 1930 se puede suponer que el muro al nivel del ático original fue también recortado a como se aprecia hoy en día.

Ilustración 44. Fachada poniente del edificio Xculucya 2017. Fuente: Elaboración propia.

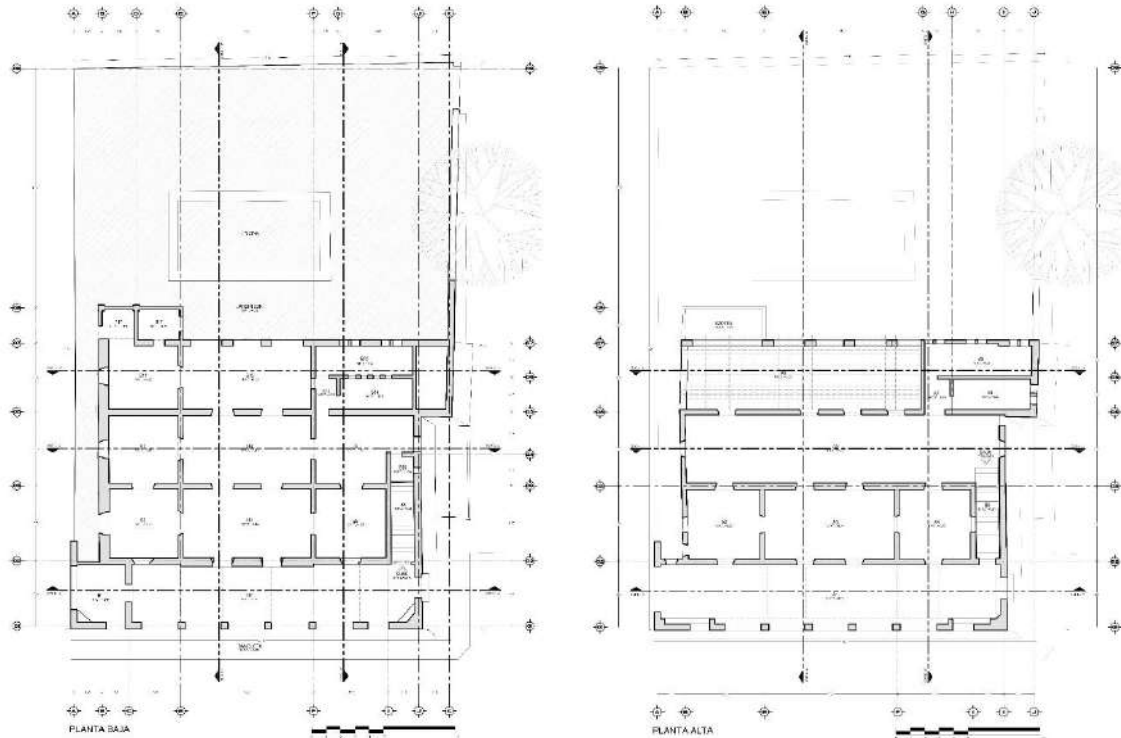
Ilustración 47. Planta de levantamiento de estado actual de planta baja y planta alta del edificio Xculucya 2017. Fuente: Elaboración propia.

La planta interior está distribuida de forma casi simétrica de oriente a poniente, con tres crujías intercomunicadas entre sí con vanos verticales centrados a cada muro, los espacios centrales son de mayor tamaño y todos comunican hacia el corredor Frontal. Existe un añadido en la esquina sureste con muros de menor espesor que es más reciente. El corredor frontal comunica a su vez con la circulación vertical, a través de un escalera en el costado poniente que conecta ese corredor con un espacio central que abarca todo el ancho de la edificación de oriente a poniente, el cual comunica hacia el norte con la crujía de recamaras que siguen el esquema de la planta baja y por consiguiente comunican con la terraza frontal de planta alta, hacia el lado sur está un acceso a un espacio dividido en un vestíbulo pequeño y dos espacios alargados con instalaciones de la última intervención para baños, misma división e instalaciones que se observan en planta baja en la misma ubicación, aunque los espacios en planta baja son de menor tamaño, ya que permanece un espacio al que no puede accederse desde ningún sitio. Unos vanos de diseño diferente con una apertura especial en su parte superior conectan el espacio central de la planta alta con la terraza del lado sur.

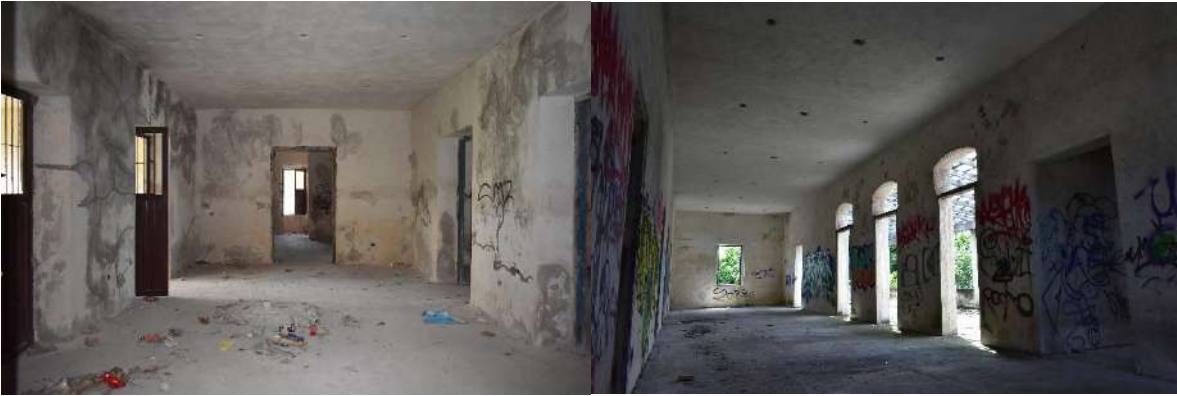
En ambos niveles se aprecia el cambio de las losas, la de entrepiso por una de vigueta y bovedilla de concreto y en planta alta por una de vigueta de concreto y bovedillas de poliestireno; la única losa de época anterior es el entrepiso del corredor frontal, de igual forma es únicamente este espacio el que conserva su piso original de barro, mientras en todo el resto del inmueble los pisos son firmes más recientes de concreto de la última intervención, al igual que el acabado en cemento de todos los muros.

Ilustración 50. Fotografías del interior espacio B4 y espacio A5 del edificio Xculucya 2017. Fuente: Elaboración propia.

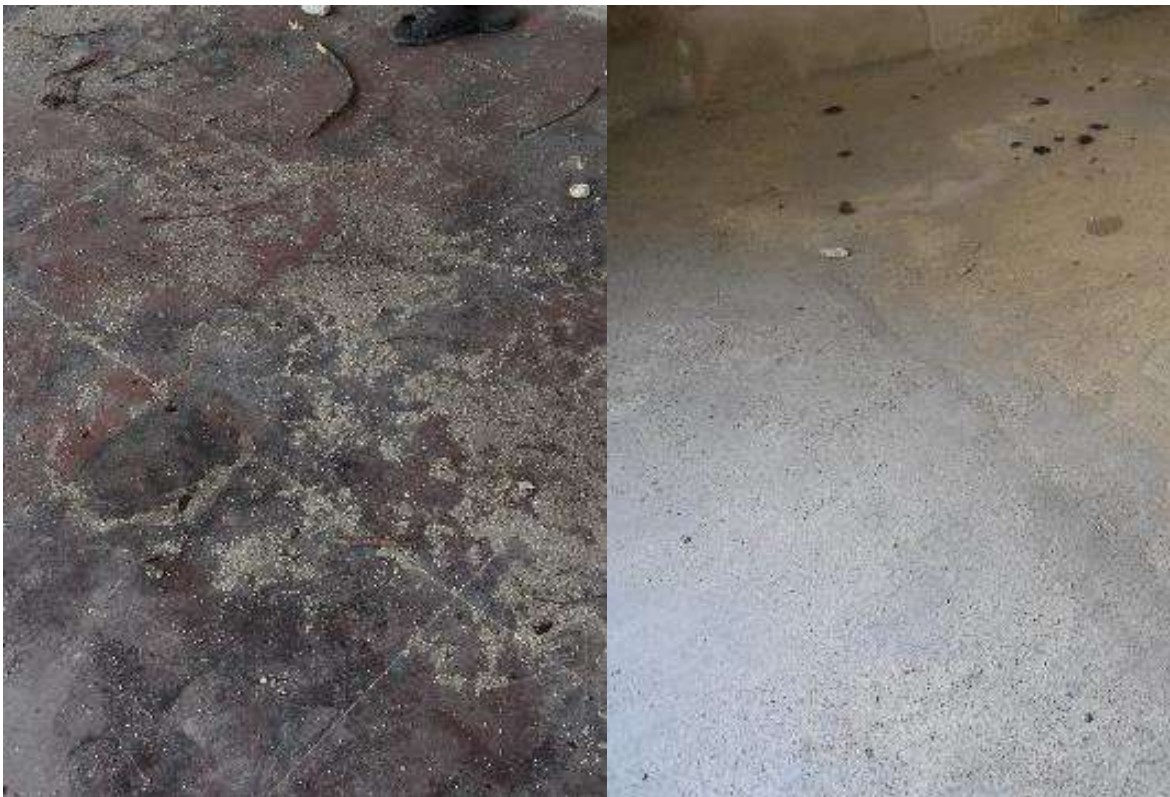
Solo permanece un piso de época anterior en los espacios B1 y B2 (corredor frontal en planta baja), ahí permanecen las losas de barro (podría ser pasta, aunque sería de una dimensión extraña para este tipo de piso) cuadradas de 30 por 30 centímetros de color natural. Los demás espacios cuentan con únicamente el firme de concreto de la última intervención en ambas plantas. Hacen falta las calas correspondientes para verificar si aún existen restos del piso original por debajo, aunque es muy poco probable.

Ilustración 55. Fotografía del piso del espacio B2 (piso de barro) y del espacio B7 (firme de cemento) del edificio Xculucya 2017. Fuente: Elaboración propia.

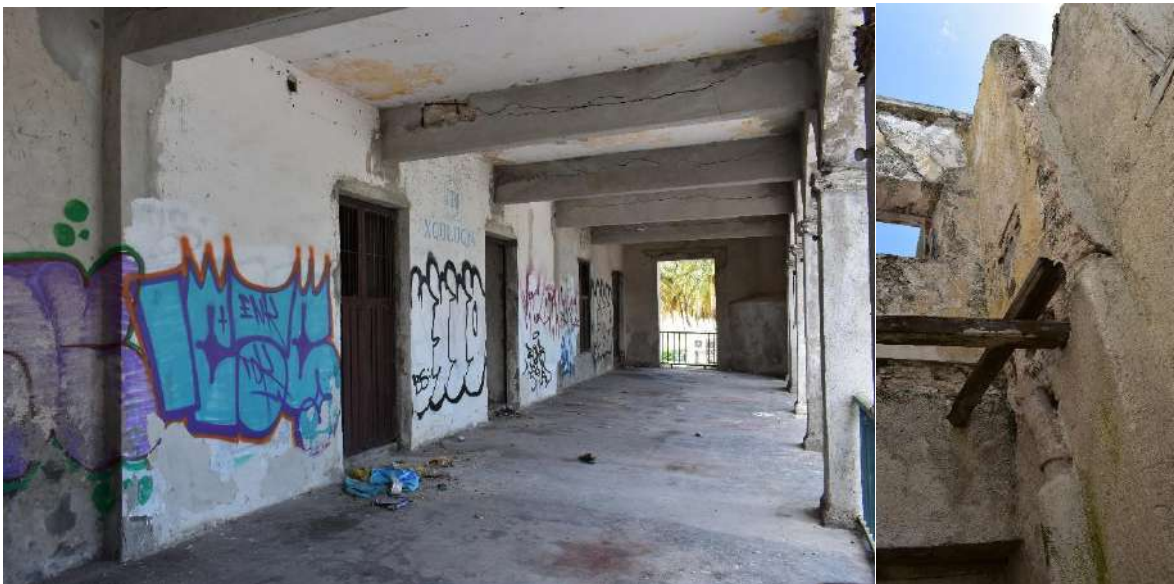
Los muros de 60 cm de espesor que únicamente se encuentran en el muro central del corredor frontal (eje 02 entre E y F) a manera de enmarcar de forma decorativa el muro, el cual presenta unos ajustes seguramente de la última intervención donde reducen el chaflán interior de los vanos de las puertas casi en su totalidad.

Ilustración 58. fotografía del muro de 60cm (eje 02 entre E y F) y uro de 46 cm (eje A con 02) del edificio Xculucya 2017. Fuente: Elaboración propia.

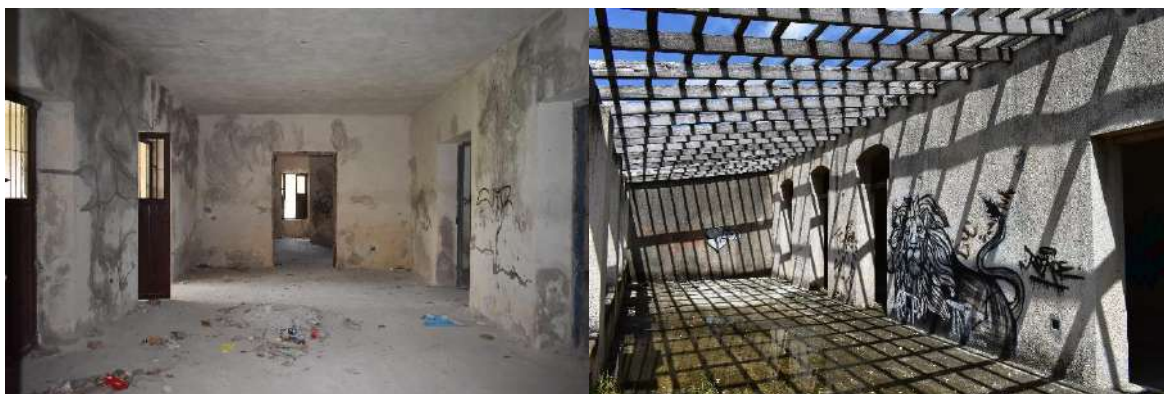
Ilustración 59. Fotografías de estado general de muros interiores (espacio B4) y de muros exteriores (espacio A6) del edificio Xculucya 2017. Fuente: Elaboración propia.

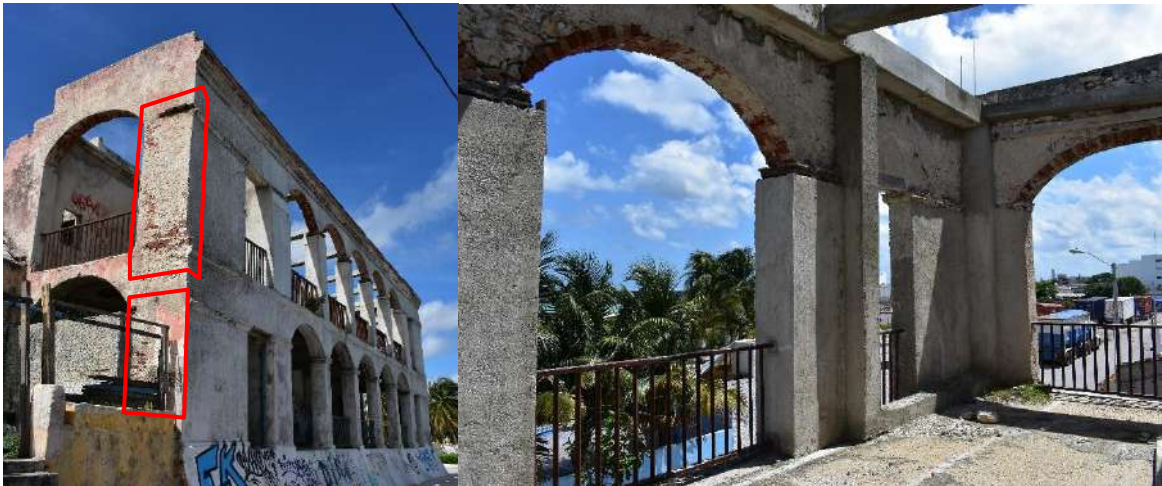
Ilustración 60. Fotografías de fachada oriente y norte del edificio Xculucya 2017 con muro y arcos de ladrillo de barro cocido. Fuente: Elaboración propia.

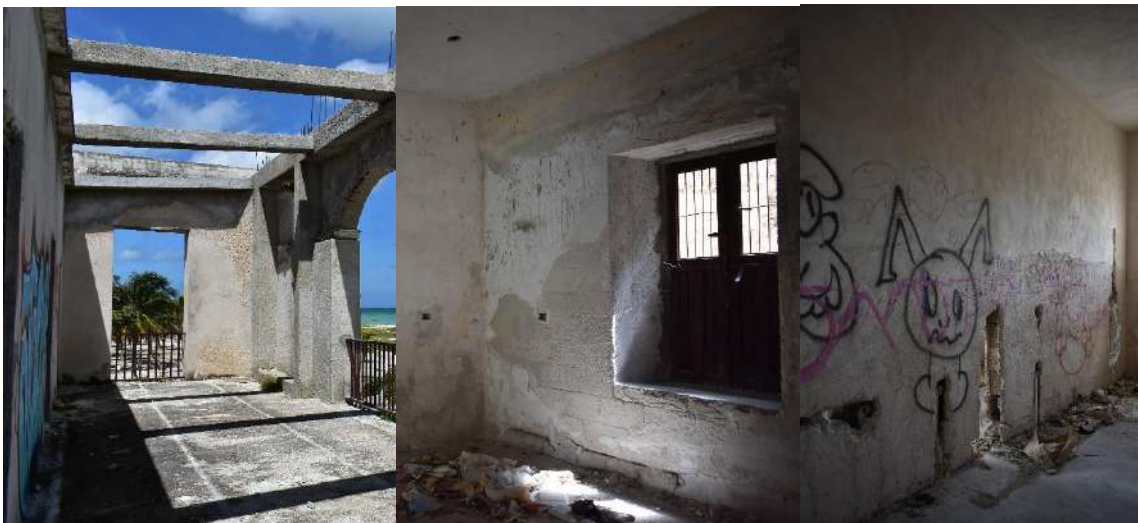
Todos los acabados originales en muros, tanto de interiores como exteriores fueron picados para sustituirlos por el acabado común de rich-emparche-estuco de cemento, en algunas secciones de muro, no se llegó a concretar la aplicación del estuco final, sin embargo, son en pocos tramos de muro. Esta sustitución de acabados es relativamente reciente, en la última intervención ya del siglo XXI por lo que el material aún permanece en buen estado, salvo marcas de humedad y eflorescencias en algunos puntos.

Ilustración 62. Fotografías de las estructuras de concreto (espacio A1) y muros de block (espacio B11) de refuerzo y muros divisorios (espacio A8) para reestructuración de espacios del edificio Xculucya 2017. Fuente: Elaboración propia.

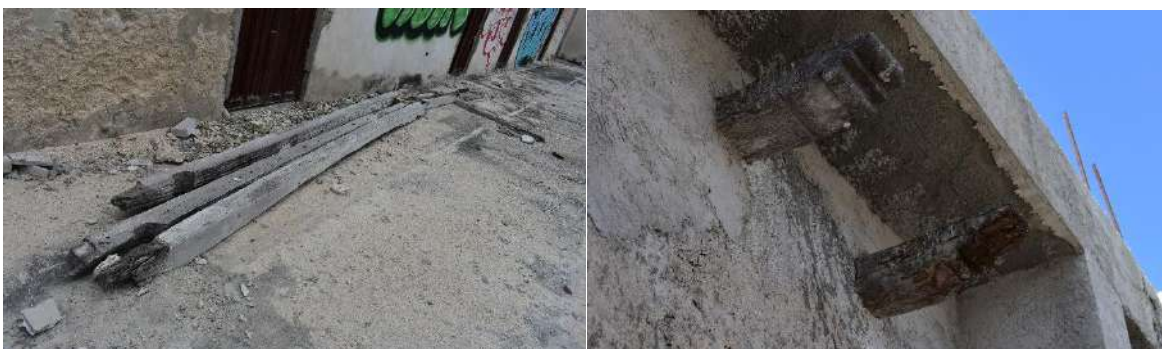
La edificación ha sufrido grandes cambios en cuanto a sus entrepisos y cubiertas, en uno de los documentos históricos se establece que las losas son de viga De Caoville y concreto, siendo de este tipo, únicamente la del corredor frontal (espacio B1 y B2). Por las fotografías se observa una cubierta de madera a dos aguas que abarcaría las crujías centrales, sin embargo, esta también ha sido eliminada. Aún se conservan vigas de madera en el pasillo lateral (dos piezas) y en el espacio A1 (tres piezas), de 11 por 15 centímetros de sección por 4.50 metros de largo y dos canes aún empotrados en el muro de la fachada norte (espacio A1) con un alto grado de desgaste.

Ilustración 63. Fotografías de vigas de madera originales y canes de madera (espacio A1) del edificio Xculucya 2017. Fuente: Elaboración propia.

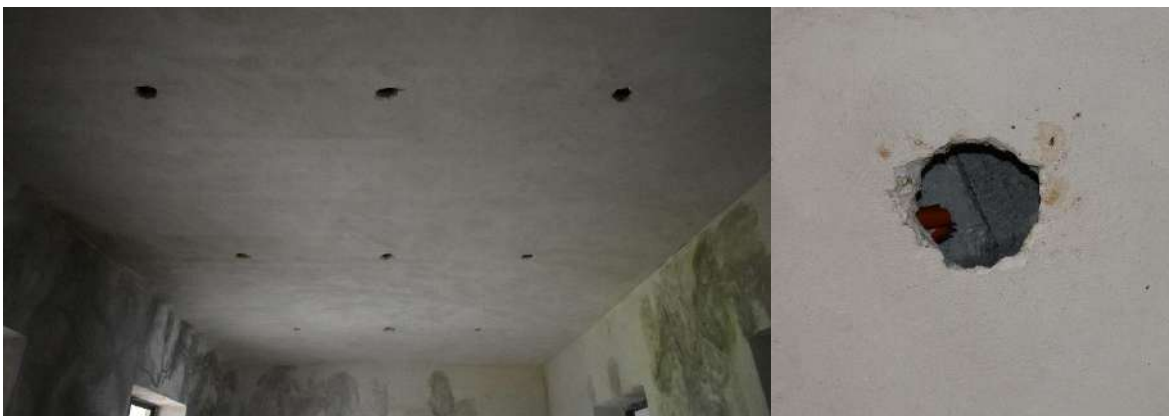
Actualmente, se aprecia que todo el entrepiso (salvo los espacios B1 y B2) es de losa de vigueta pretensada de concreto con bovedilla de concreto, esto se aprecia en las preparaciones existentes para salidas eléctricas, con un espesor promedio de 39 centímetros ya incluyendo los firmes y acabado inferior a tres capas de rich-emparche-estuco de cemento, apoyándose sobre los muros oriente-poniente librando claros de 4.39 metros entre los ejes 05 y 07, 4.71 metros entre los ejes 03 y 05 y 4.78 metros entre los ejes 02 y 03.

Ilustración 66. Fotografías de entrepiso (espacio B8) del edificio Xculucya 2017. Fuente: Elaboración propia.

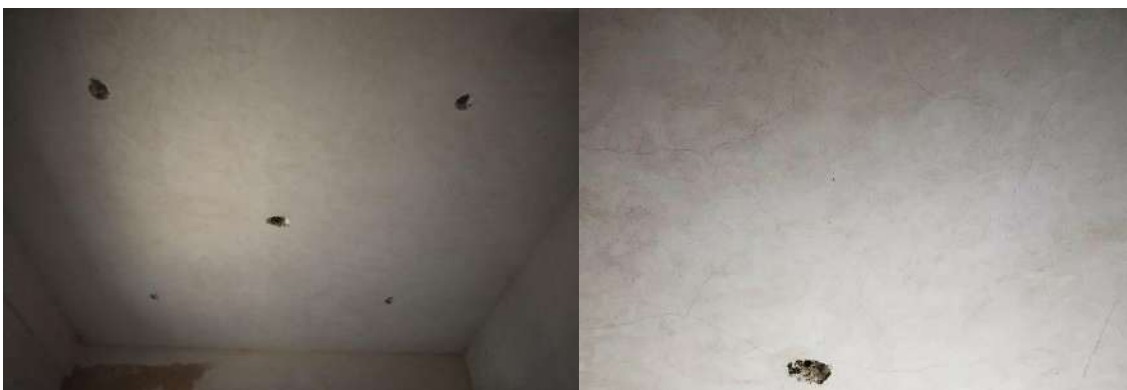
Para el caso de la planta alta, la losa que sustituyó la original de madera, es una de viguetas de concreto pretensadas con bovedilla de poliestireno, con un espesor total de 33 centímetros, y apoyadas de igual forma que la losa de entrepiso de planta baja, sobre los muros de oriente-poniente, librando los mismos claros que en planta baja. Esta losa, presenta el problema de craquelado en el acabado inferior, ya que se realizó con masilla de cemento portland directo a las bovedillas de poliestireno siendo materiales que no son 100% compatibles.

Ilustración 67. Fotografías de losa de azotea (espacio A4) con acabado craquelado del edificio Xculucya 2017. Fuente: Elaboración propia.

El acabado del plafón de planta alta presenta de forma generalizada un craquelado por la incompatibilidad de la masilla de cemento con las bovedillas de poliestireno, deterioro que no se presenta en planta baja por ser bovedillas de prefabricadas de concreto.

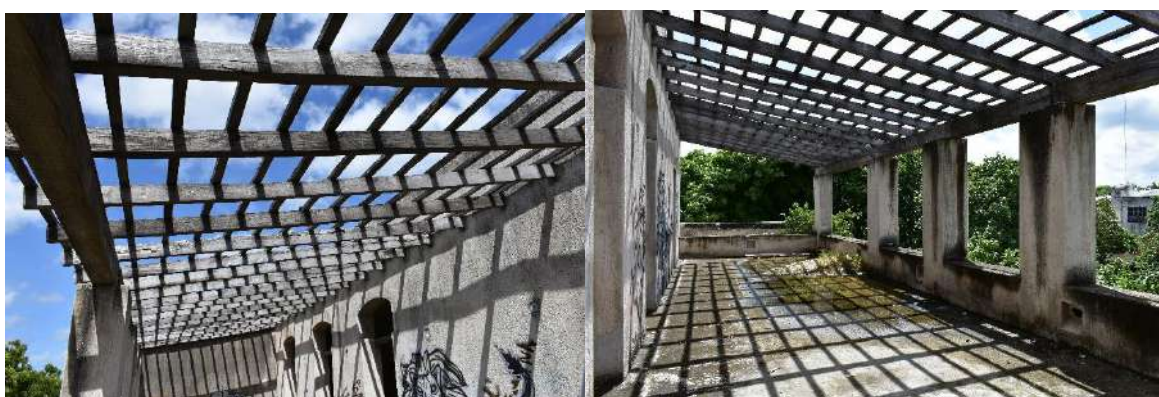
Por último, en el tema de cubiertas, la terraza posterior (espacio A6) cuenta con un tejaban de madera elaborado con 21 vigas de 10 por 16 centímetros de sección, apoyadas sobre el eje 07 en tres vigas que funcionan como apoyo principal de madera de 20 por 28.3 centímetros de sección en dirección oriente-poniente, que a su vez se apoyan en pilares de mampostería de 46 por 77 centímetros; por el otro lado, las vigas en posición norte-sur se empotran directamente en muro en el eje 05. Sobre estas vigas se apoyan listones de madera de 5 por 10 centímetros formando un tipo de parrilla, la cual no cuenta con ningún recubrimiento. El estado de conservación general es bueno, pese a la falta de un acabado aparente que sirva de protección.

Ilustración 68. Fotografías de tejaban de madera (espacio A6) del edificio Xculucya 2017. Fuente: Elaboración propia.

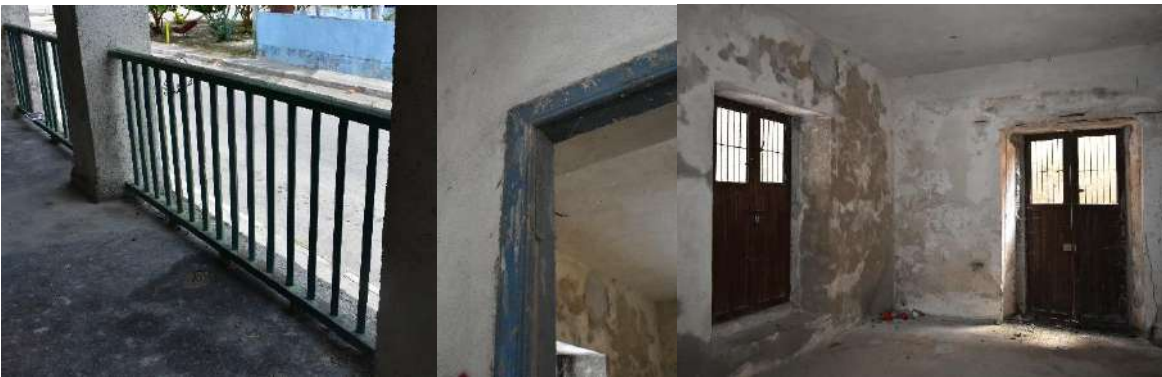
En la parte de la carpintería, sólo permanecen los barandales de del corredor de planta baja, algunos marcos y chambranas de puertas interiores. Los barandales son de diseño muy simple, con dos piezas horizontales de base y pasamanos de sección rectangular y una serie de postes verticales de sección cuadrada girados 45 grados; este modelo fue imitado, pero en acero para los barandales del corredor frontal de planta alta (espacio A1). En el tema de las puertas y ventanas, no permanece ninguna de diseño original, todas las exteriores fueron sustituidas por un modelo de estilo antiguo en metal y en el caso de las interiores, sólo queda una puerta de madera que fue ajustada al tamaño del vano, por lo que puede concluirse que fue traída de otro sitio. Lo que permanece en el interior son la mayoría de los marcos de las puertas con sus chambranas, aunque en un mal estado de conservación ya que, al proceder con el acabado en cemento nuevo, mucho del material manchó con mezcla los elementos.

Ilustración 70. Fotografías de los barandales (espacio B2), marcos y chambranas de carpintería original y cancelería nueva metálica (espacio B3) del edificio Xculucya 2017. Fuente: Elaboración propia.

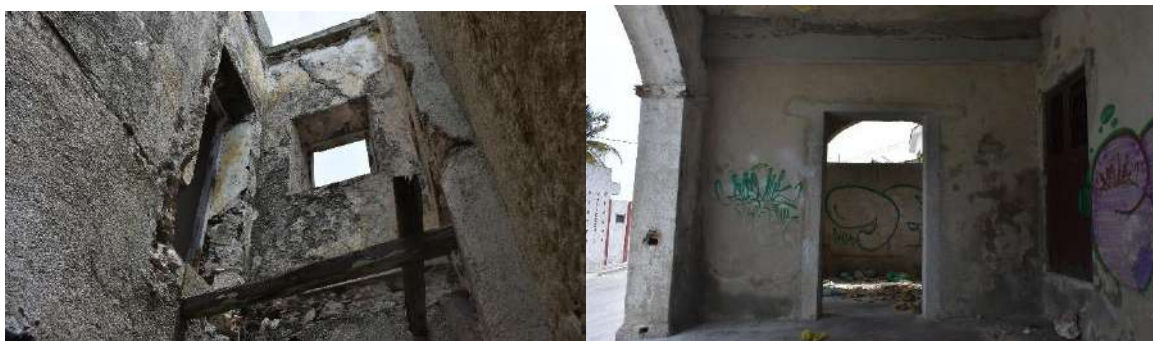
Entre los cambios que ha sufrido la edificación, se pueden definir algunas demoliciones, apertura y clausura de vanos. Se clausura en la última intervención un vano de puerta sobre el eje 05 entre ejes B y E que comunicaba los espacios B7 y B11, se abriría un vano de puerta en el espacio A2 hacia un pequeño baño, actualmente demolido; este baño, se abría conformado durante el siglo XX, por la necesidad de instalaciones en planta alta y aprovechando los muros existentes originales. Otras aperturas de vanos de finales del siglo XX y principios del XXI, son el que comunica del espacio B9 al B13 en planta baja, el que va del espacio A5 al A7 en planta alta y la apertura de la ventana en la fachada poniente, en el espacio A5 eje J junto al eje 05. Otras aperturas fueron las que comunican el espacio B11 con B16 y B17 de principios del siglo XXI. También se agregaron vanos para ventanas en los espacios B13, B15, A8 y A9 con proporciones diferentes a las tradicionalmente empleadas en edificaciones del siglo XIX. Finalmente, otro agregado es el muro con su vano de puerta sobre el eje C entre ejes 01 y 02 de doble block de concreto de la última intervención a inicios del siglo XXI.

Ilustración 71. Fotografías del baño demolido sobre la fachada oriente en planta alta y muro doble de block entre espacios B1 y B2 del edificio Xculucya 2017. Fuente: Elaboración propia.
