**Proyecto de Conservación del Patrimonio Industrial Textil. “Telar
La Aurora Yucateca” en Valladolid, Yucatán.**

Trabajo Terminal presentado por:
Arq. María del Carmen González Rodríguez
Becario CONACYT No. 948247

En opción al grado de Maestro en Conservación del
Patrimonio Arquitectónico

Proyecto de Conservación del Patrimonio Industrial Textil. “Telar La Aurora Yucateca” en Valladolid, Yucatán

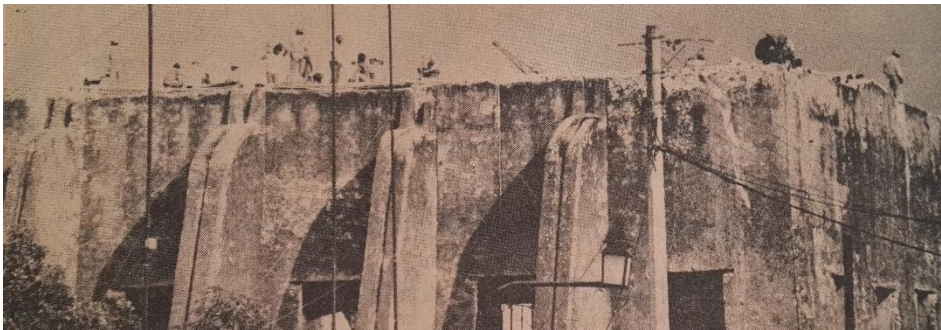
Figura 2: Pérdida del entrepiso y la cubierta del inmueble del Telar. Fuente: Periódico, Por Esto 25 de septiembre de 1977.

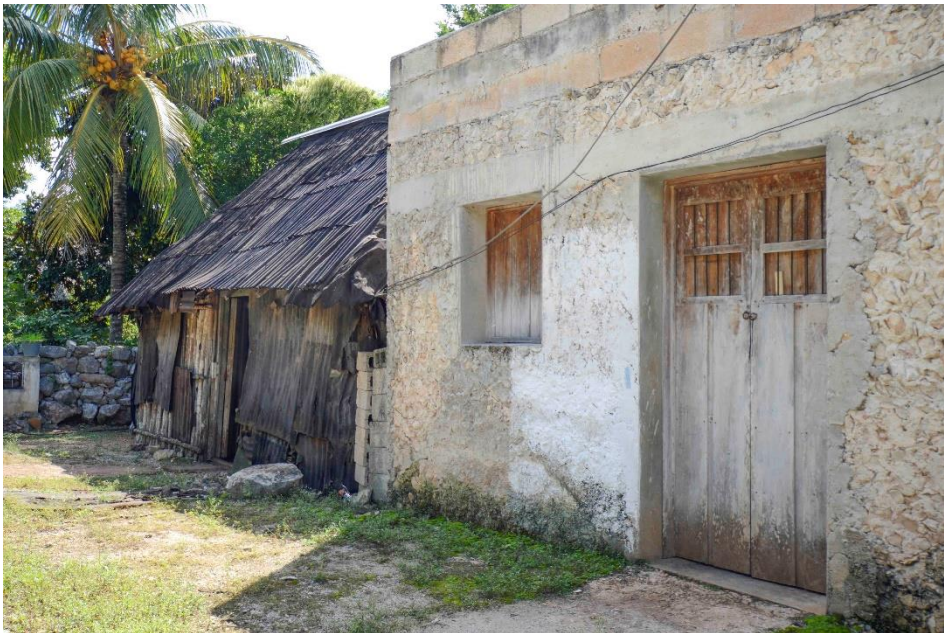
Figura15: Káua. Altos grados en la pérdida de la Arquitectura Vernácula identitaria de la Región. Casas de construcción tradicional, que conviven con las casas de materiales nuevos. Fuente: Autor.

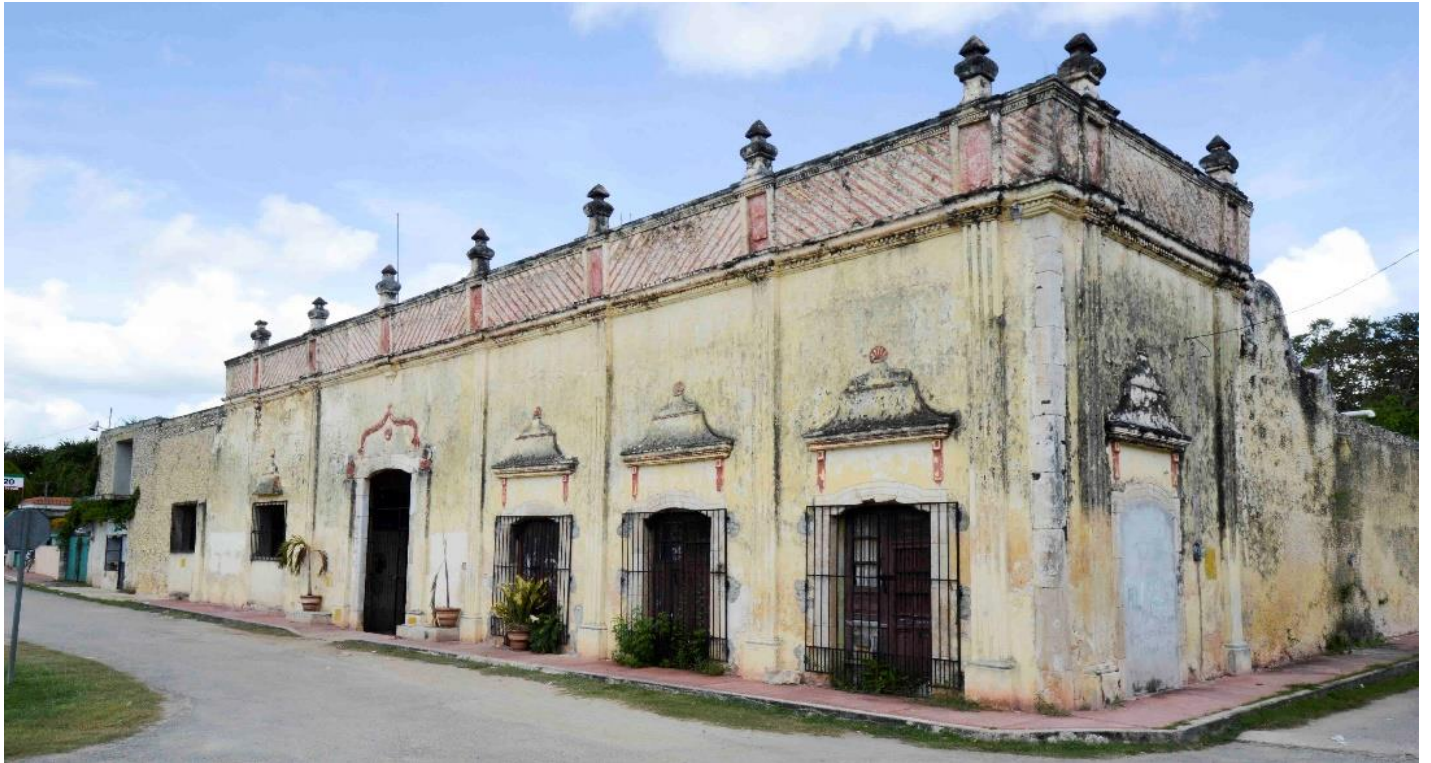
Figura 16: Casa del Way Cot en Yascabá. Muestra del alto deterioro en el patrimonio Arquitectónico construido. Fuente: Autor.

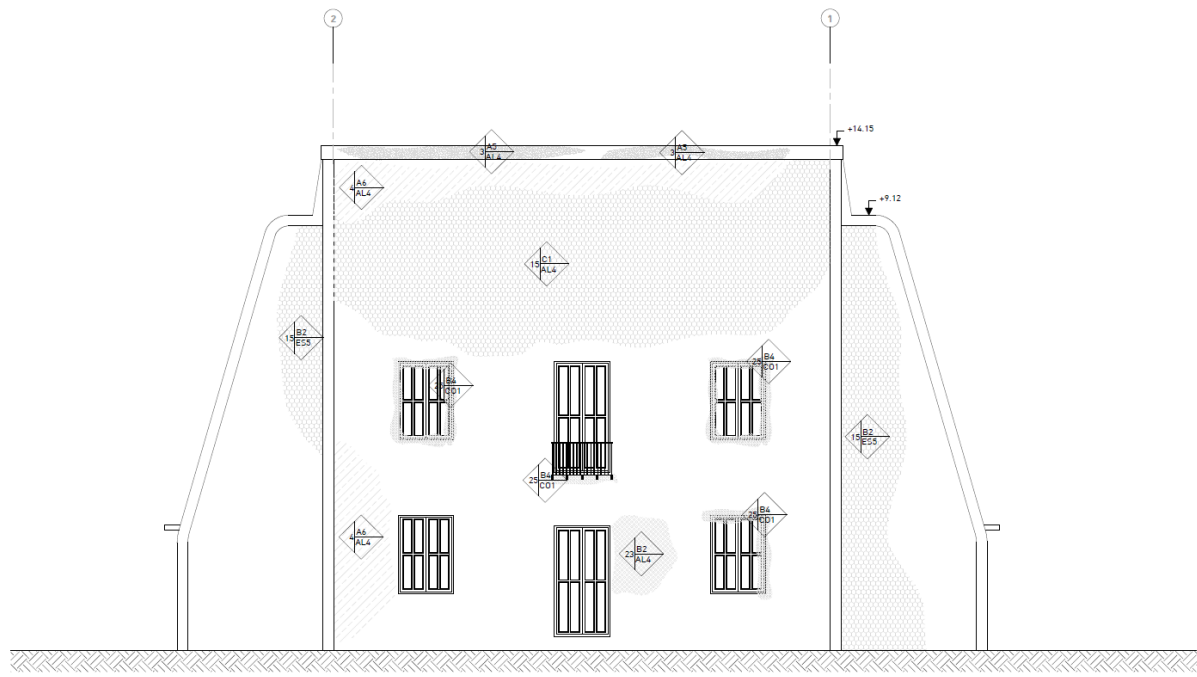
ALZADO ESTE. AUDITORIO

Las principales afectaciones detectadas en la edificación muestran ser manchas de humedad, ya sea humedad por ascensión capilar reflejada hasta 1.50m de altura en la superficie de los muros; como también manchas de humedad por filtración debido a tupiciones de los tragantes pluviales, estancamiento de agua y fallas en el sistema de impermeabilización en la cubierta. Con lo cual aparecen manchas de moho en el plafón y rotura de algunos rollizos producto de la pudrición de los mismos bajo la cubierta de Bhac – Pec.

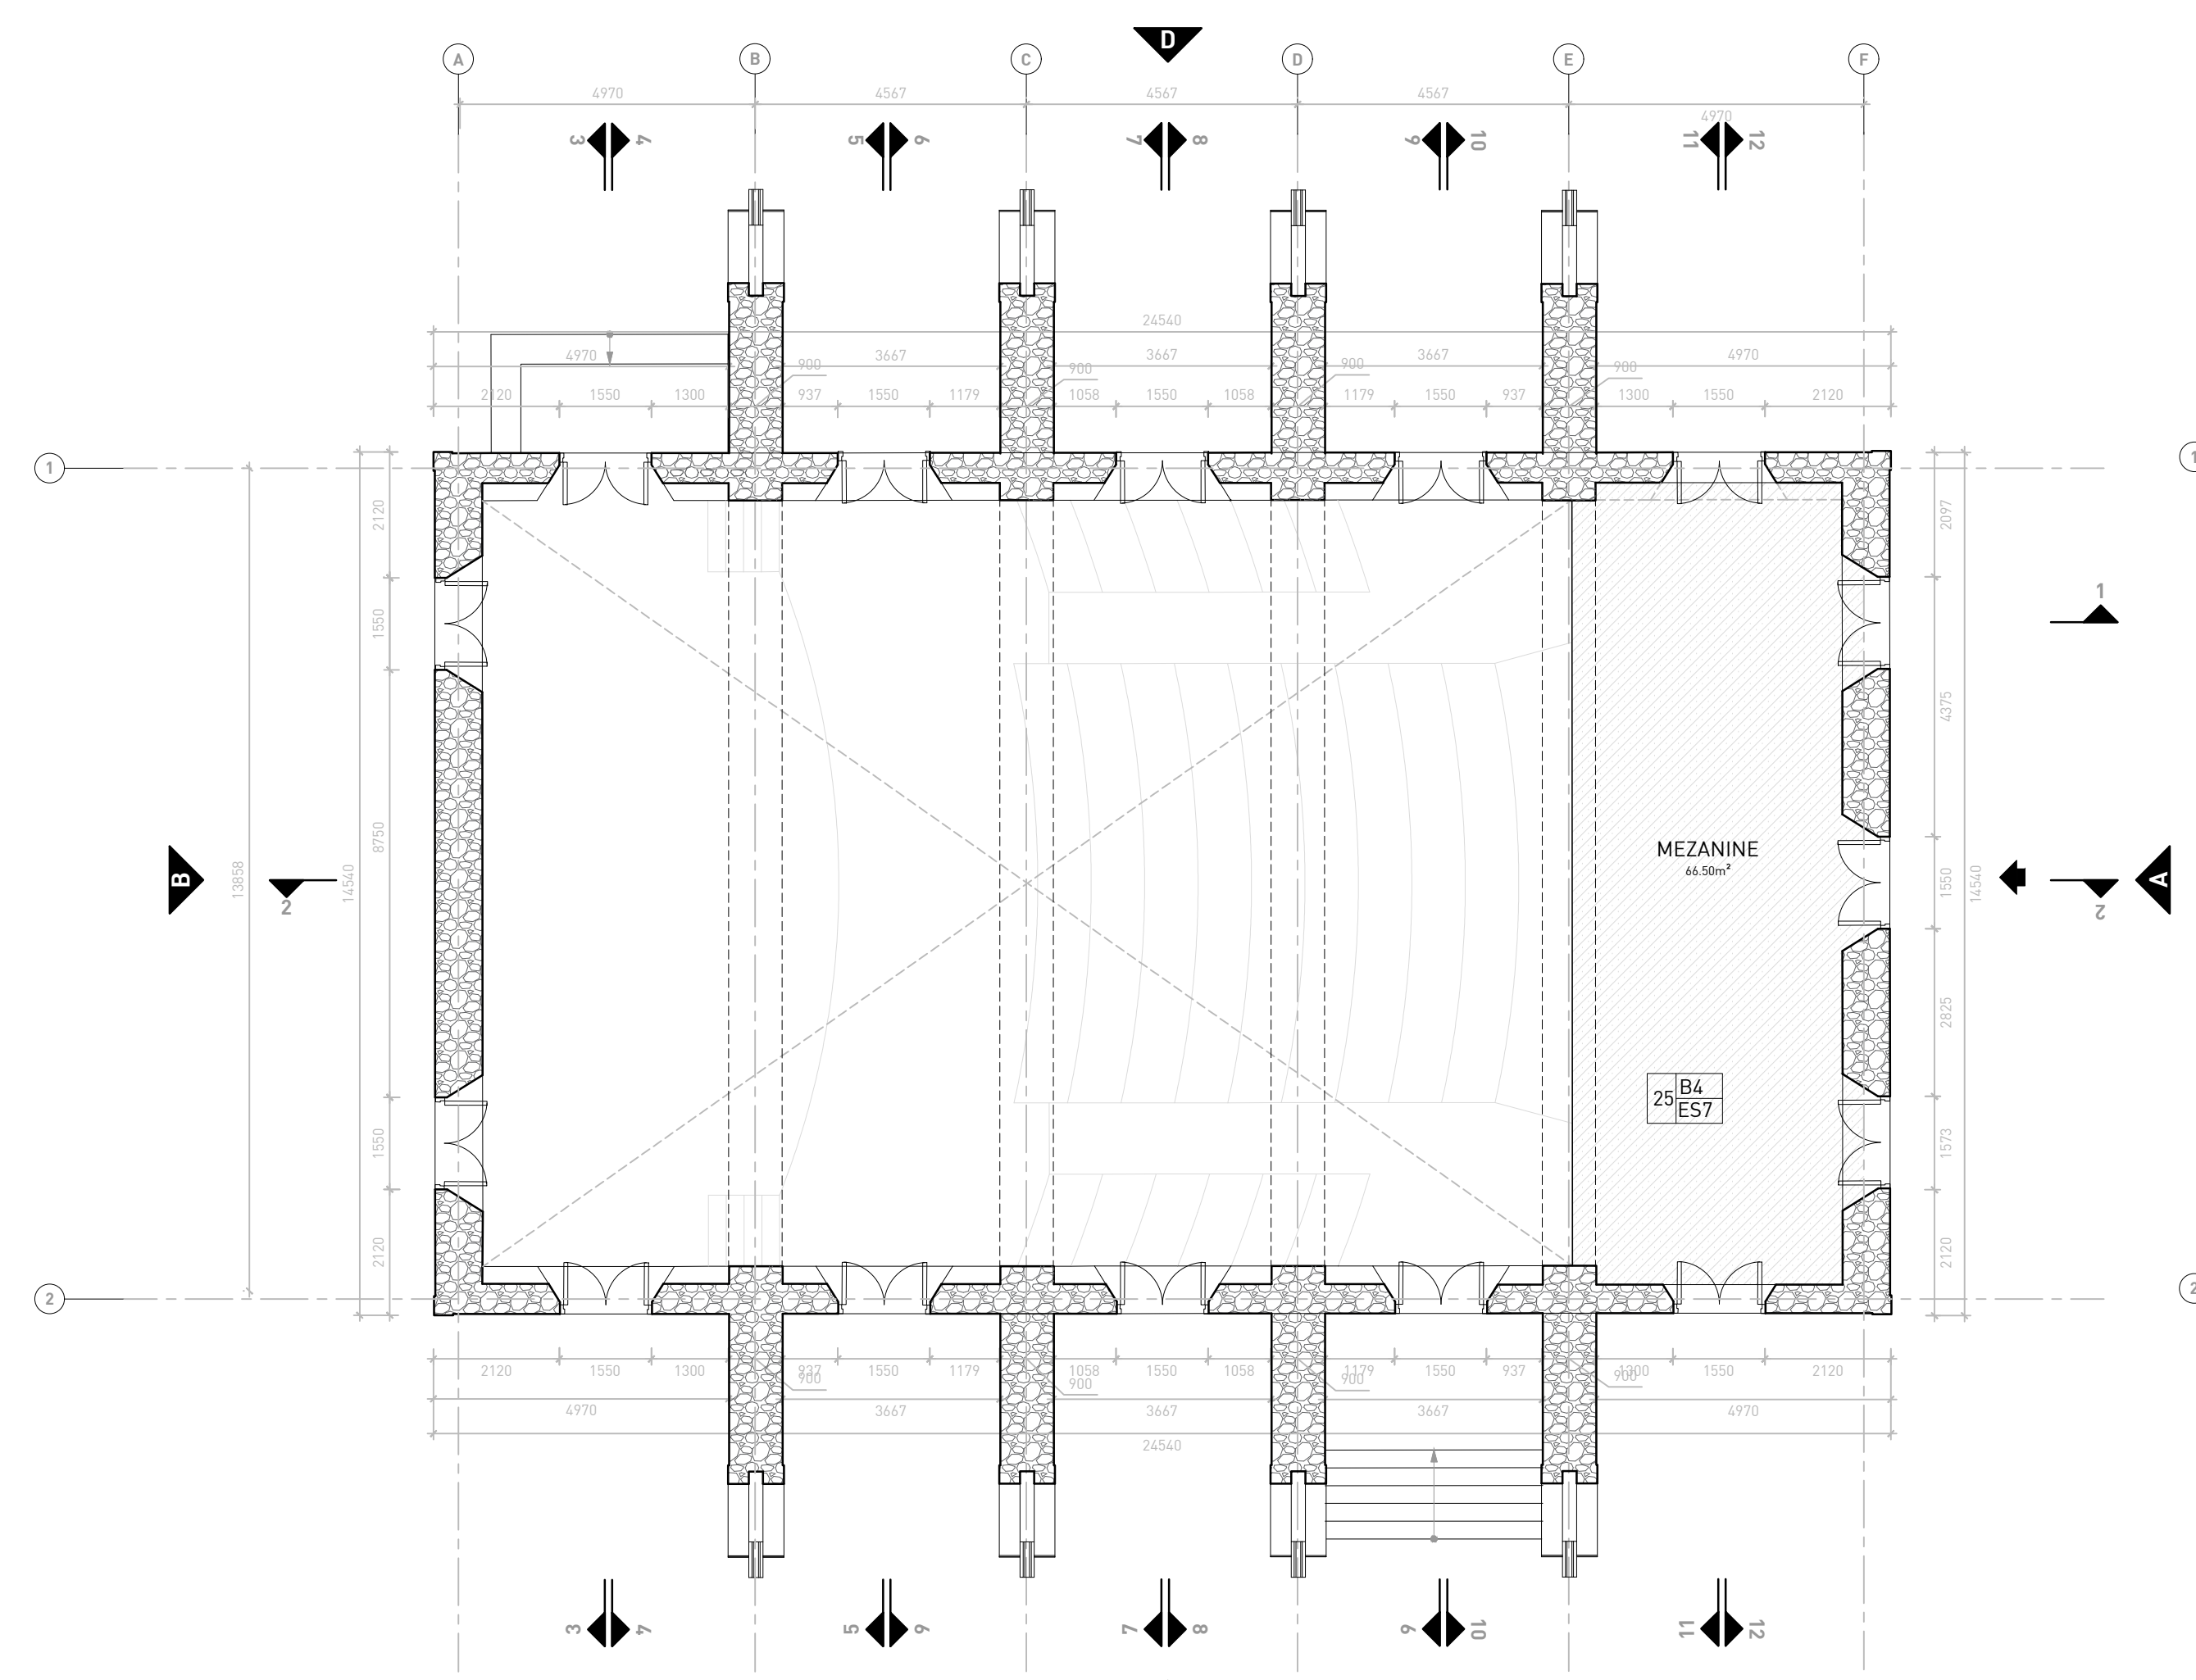
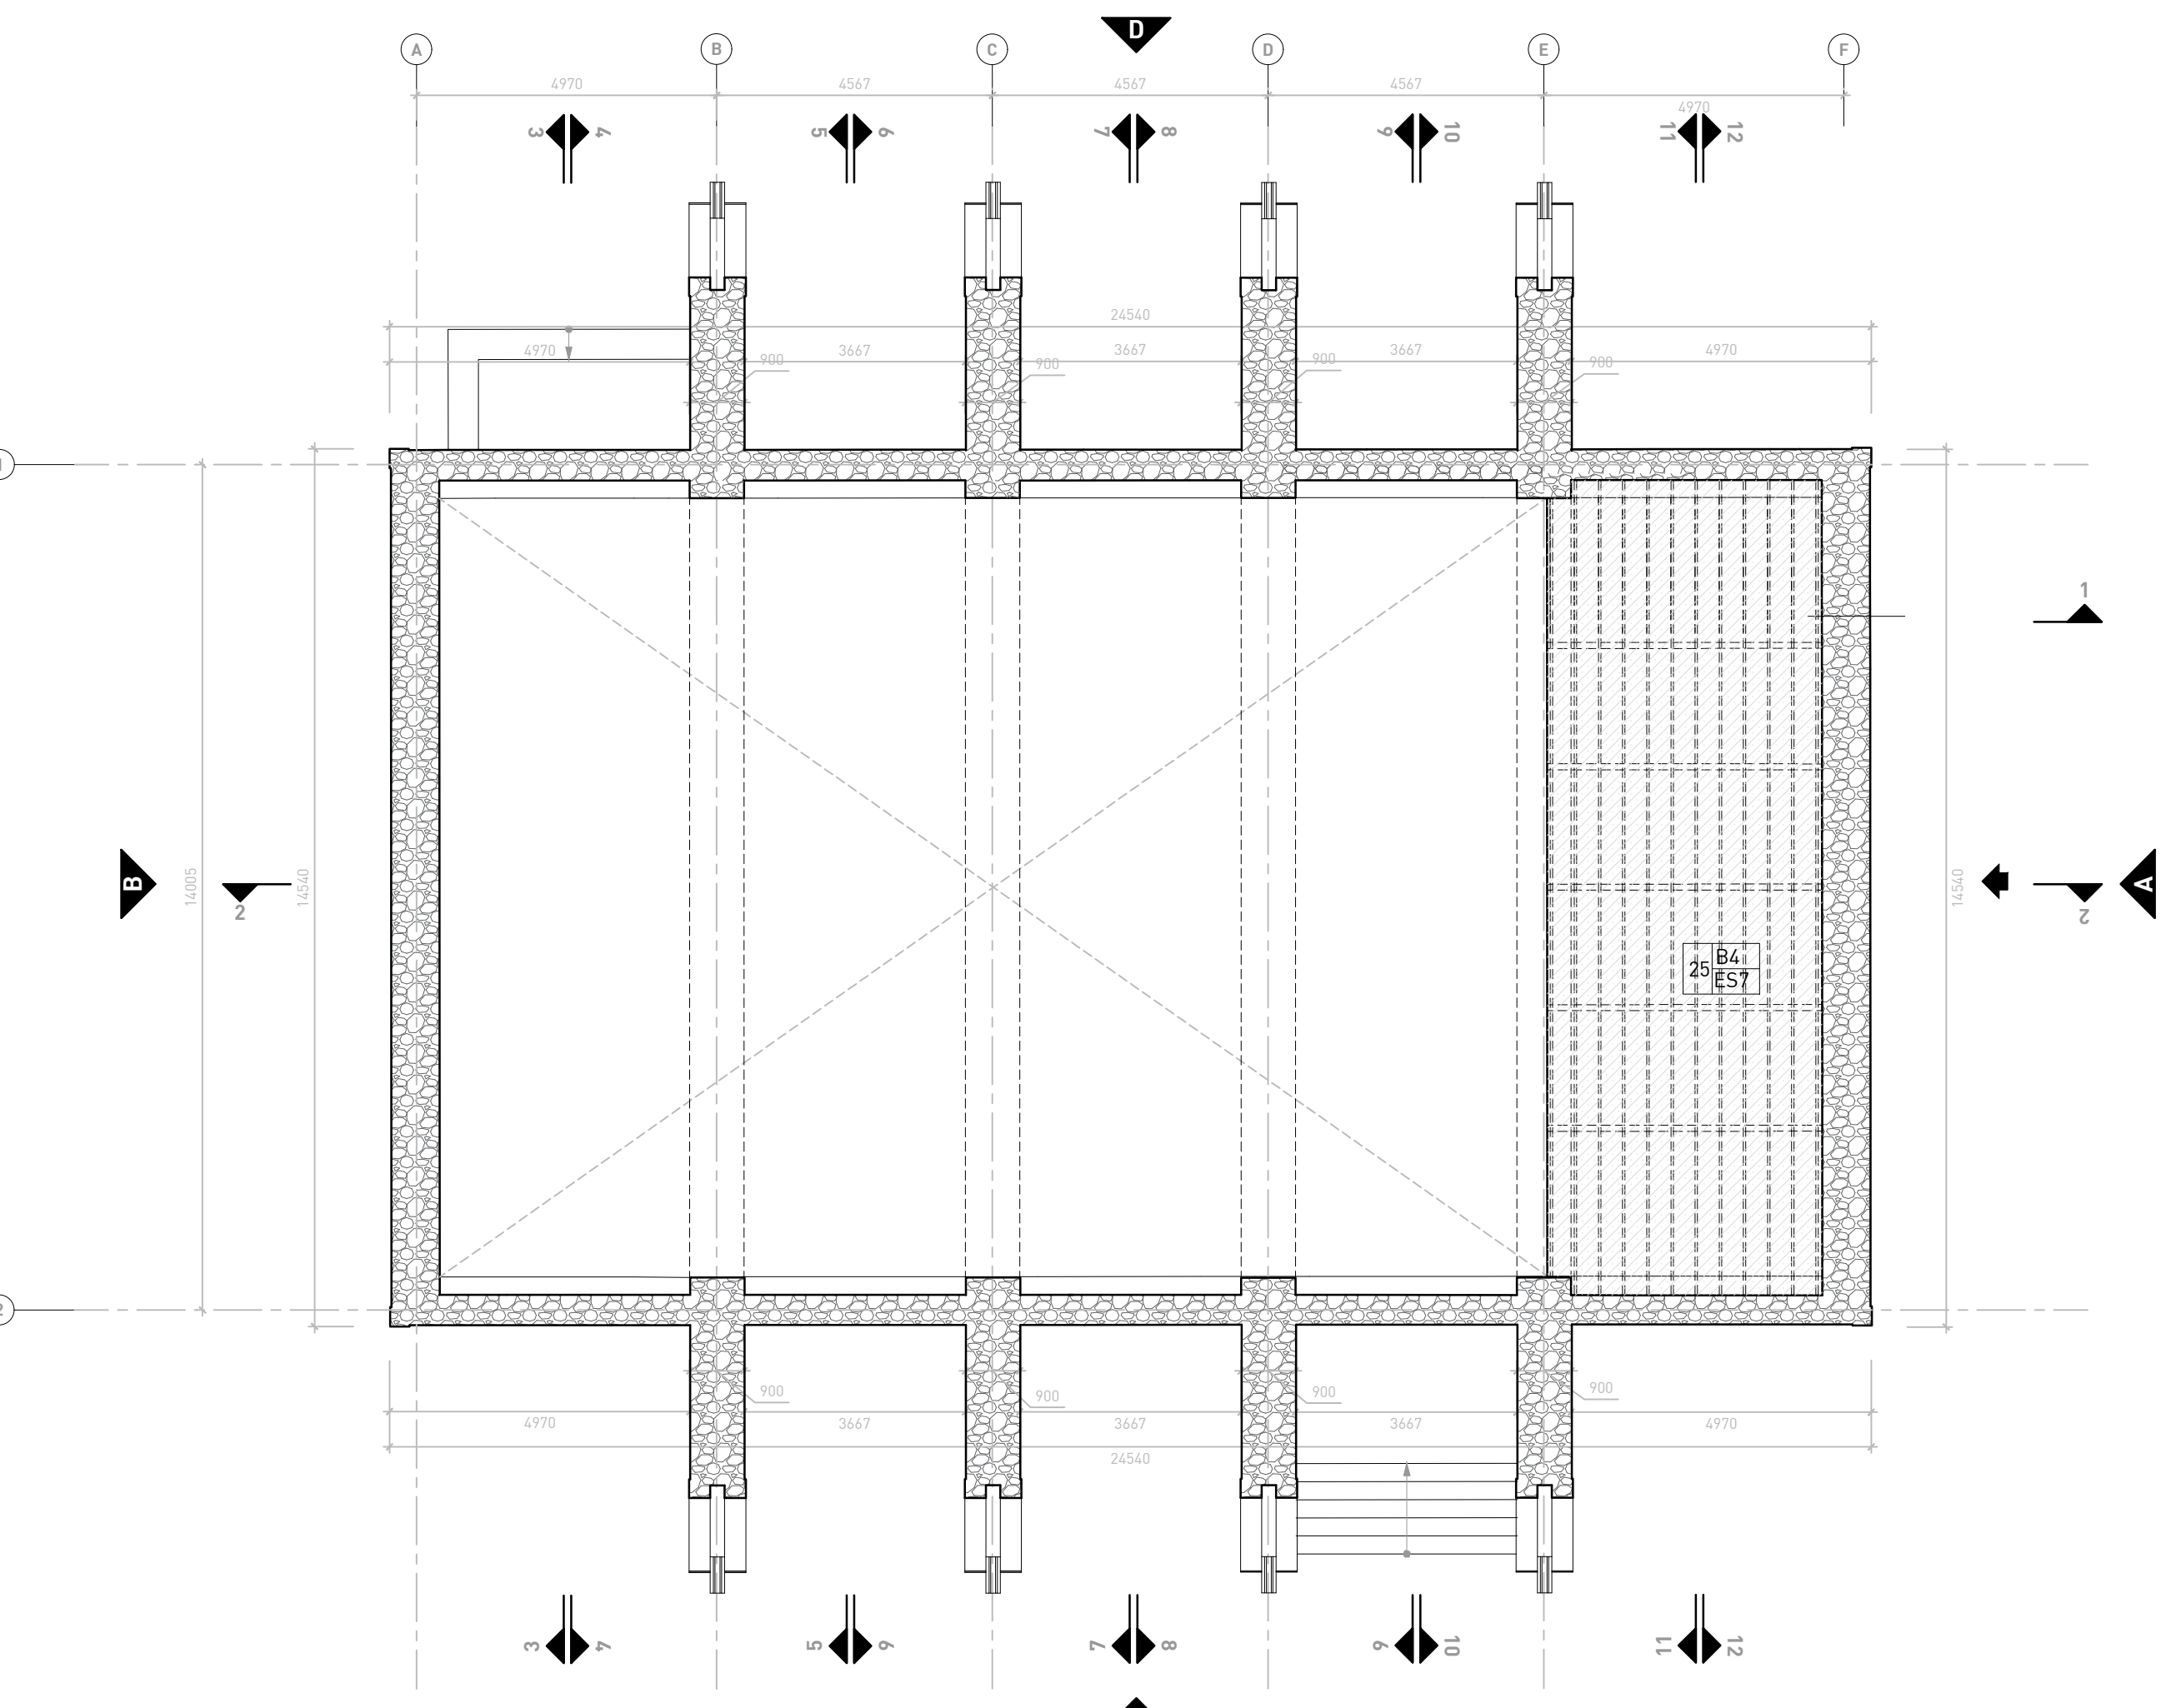
Código del Plano: D.3.2

Nombre del Plano: LEVANTAMIENTO DE DETERIOROS
PLANTAS ARQUITECTÓNICAS - PLANTA ALTA

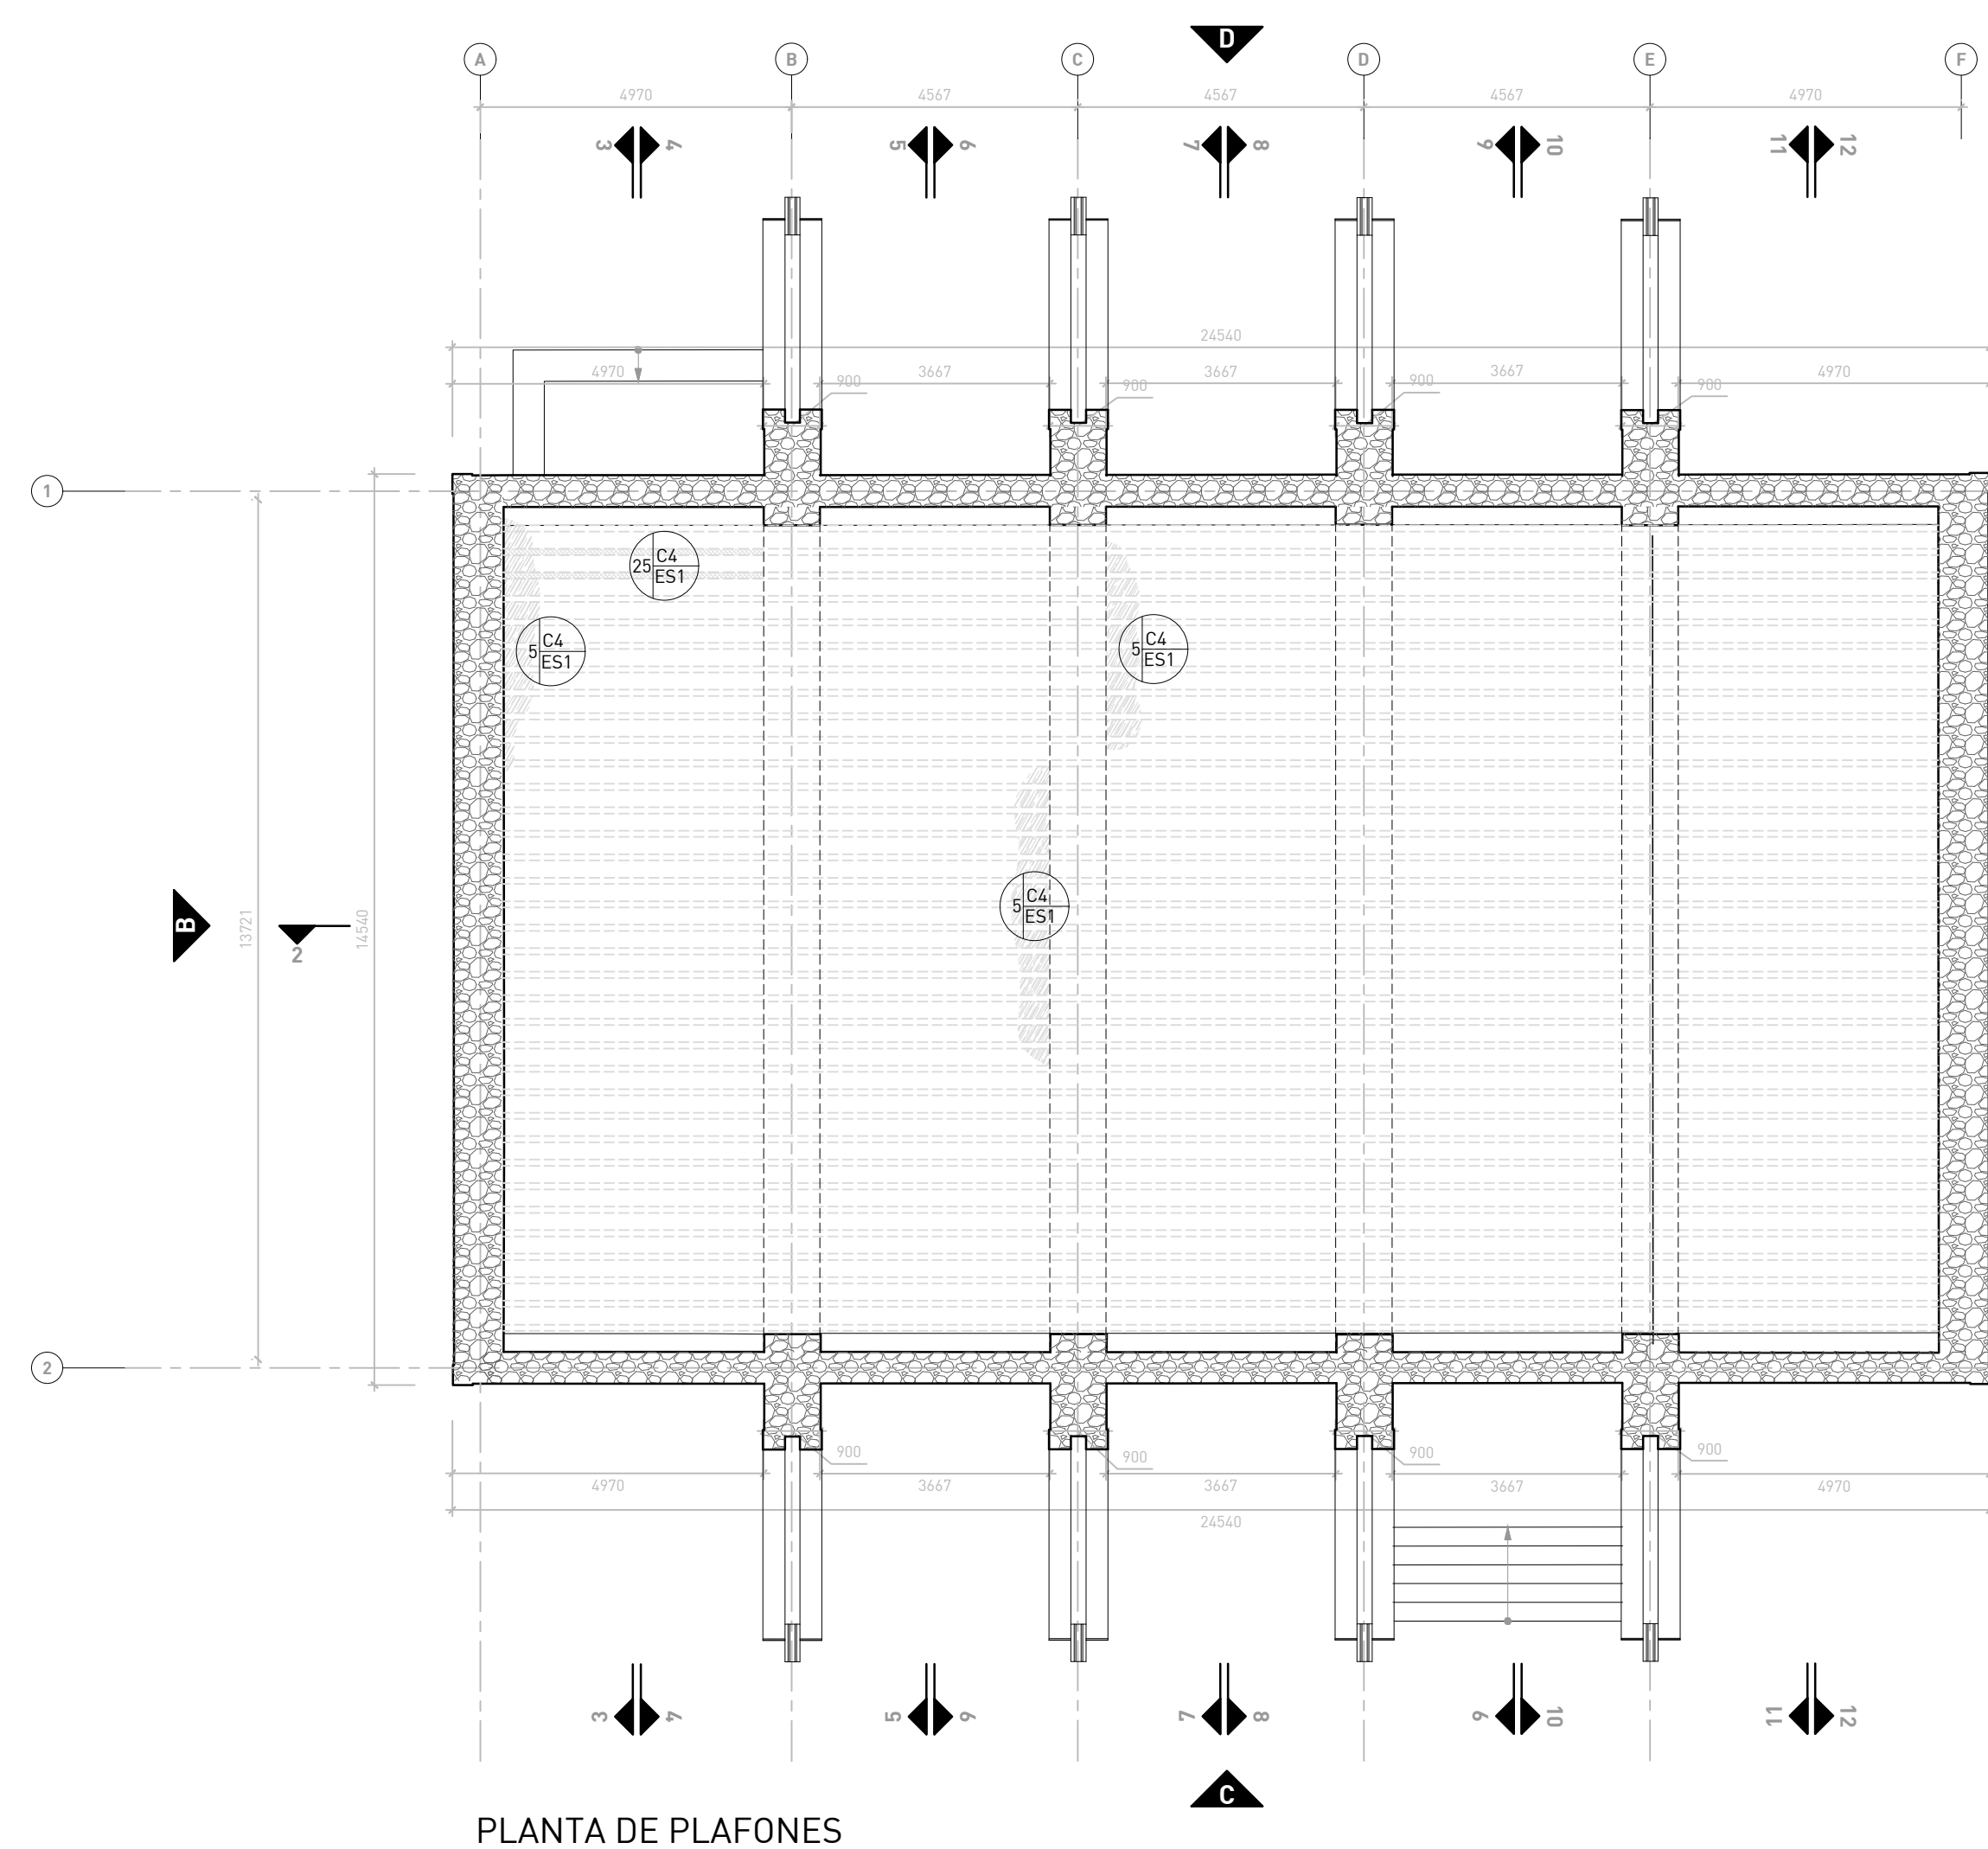
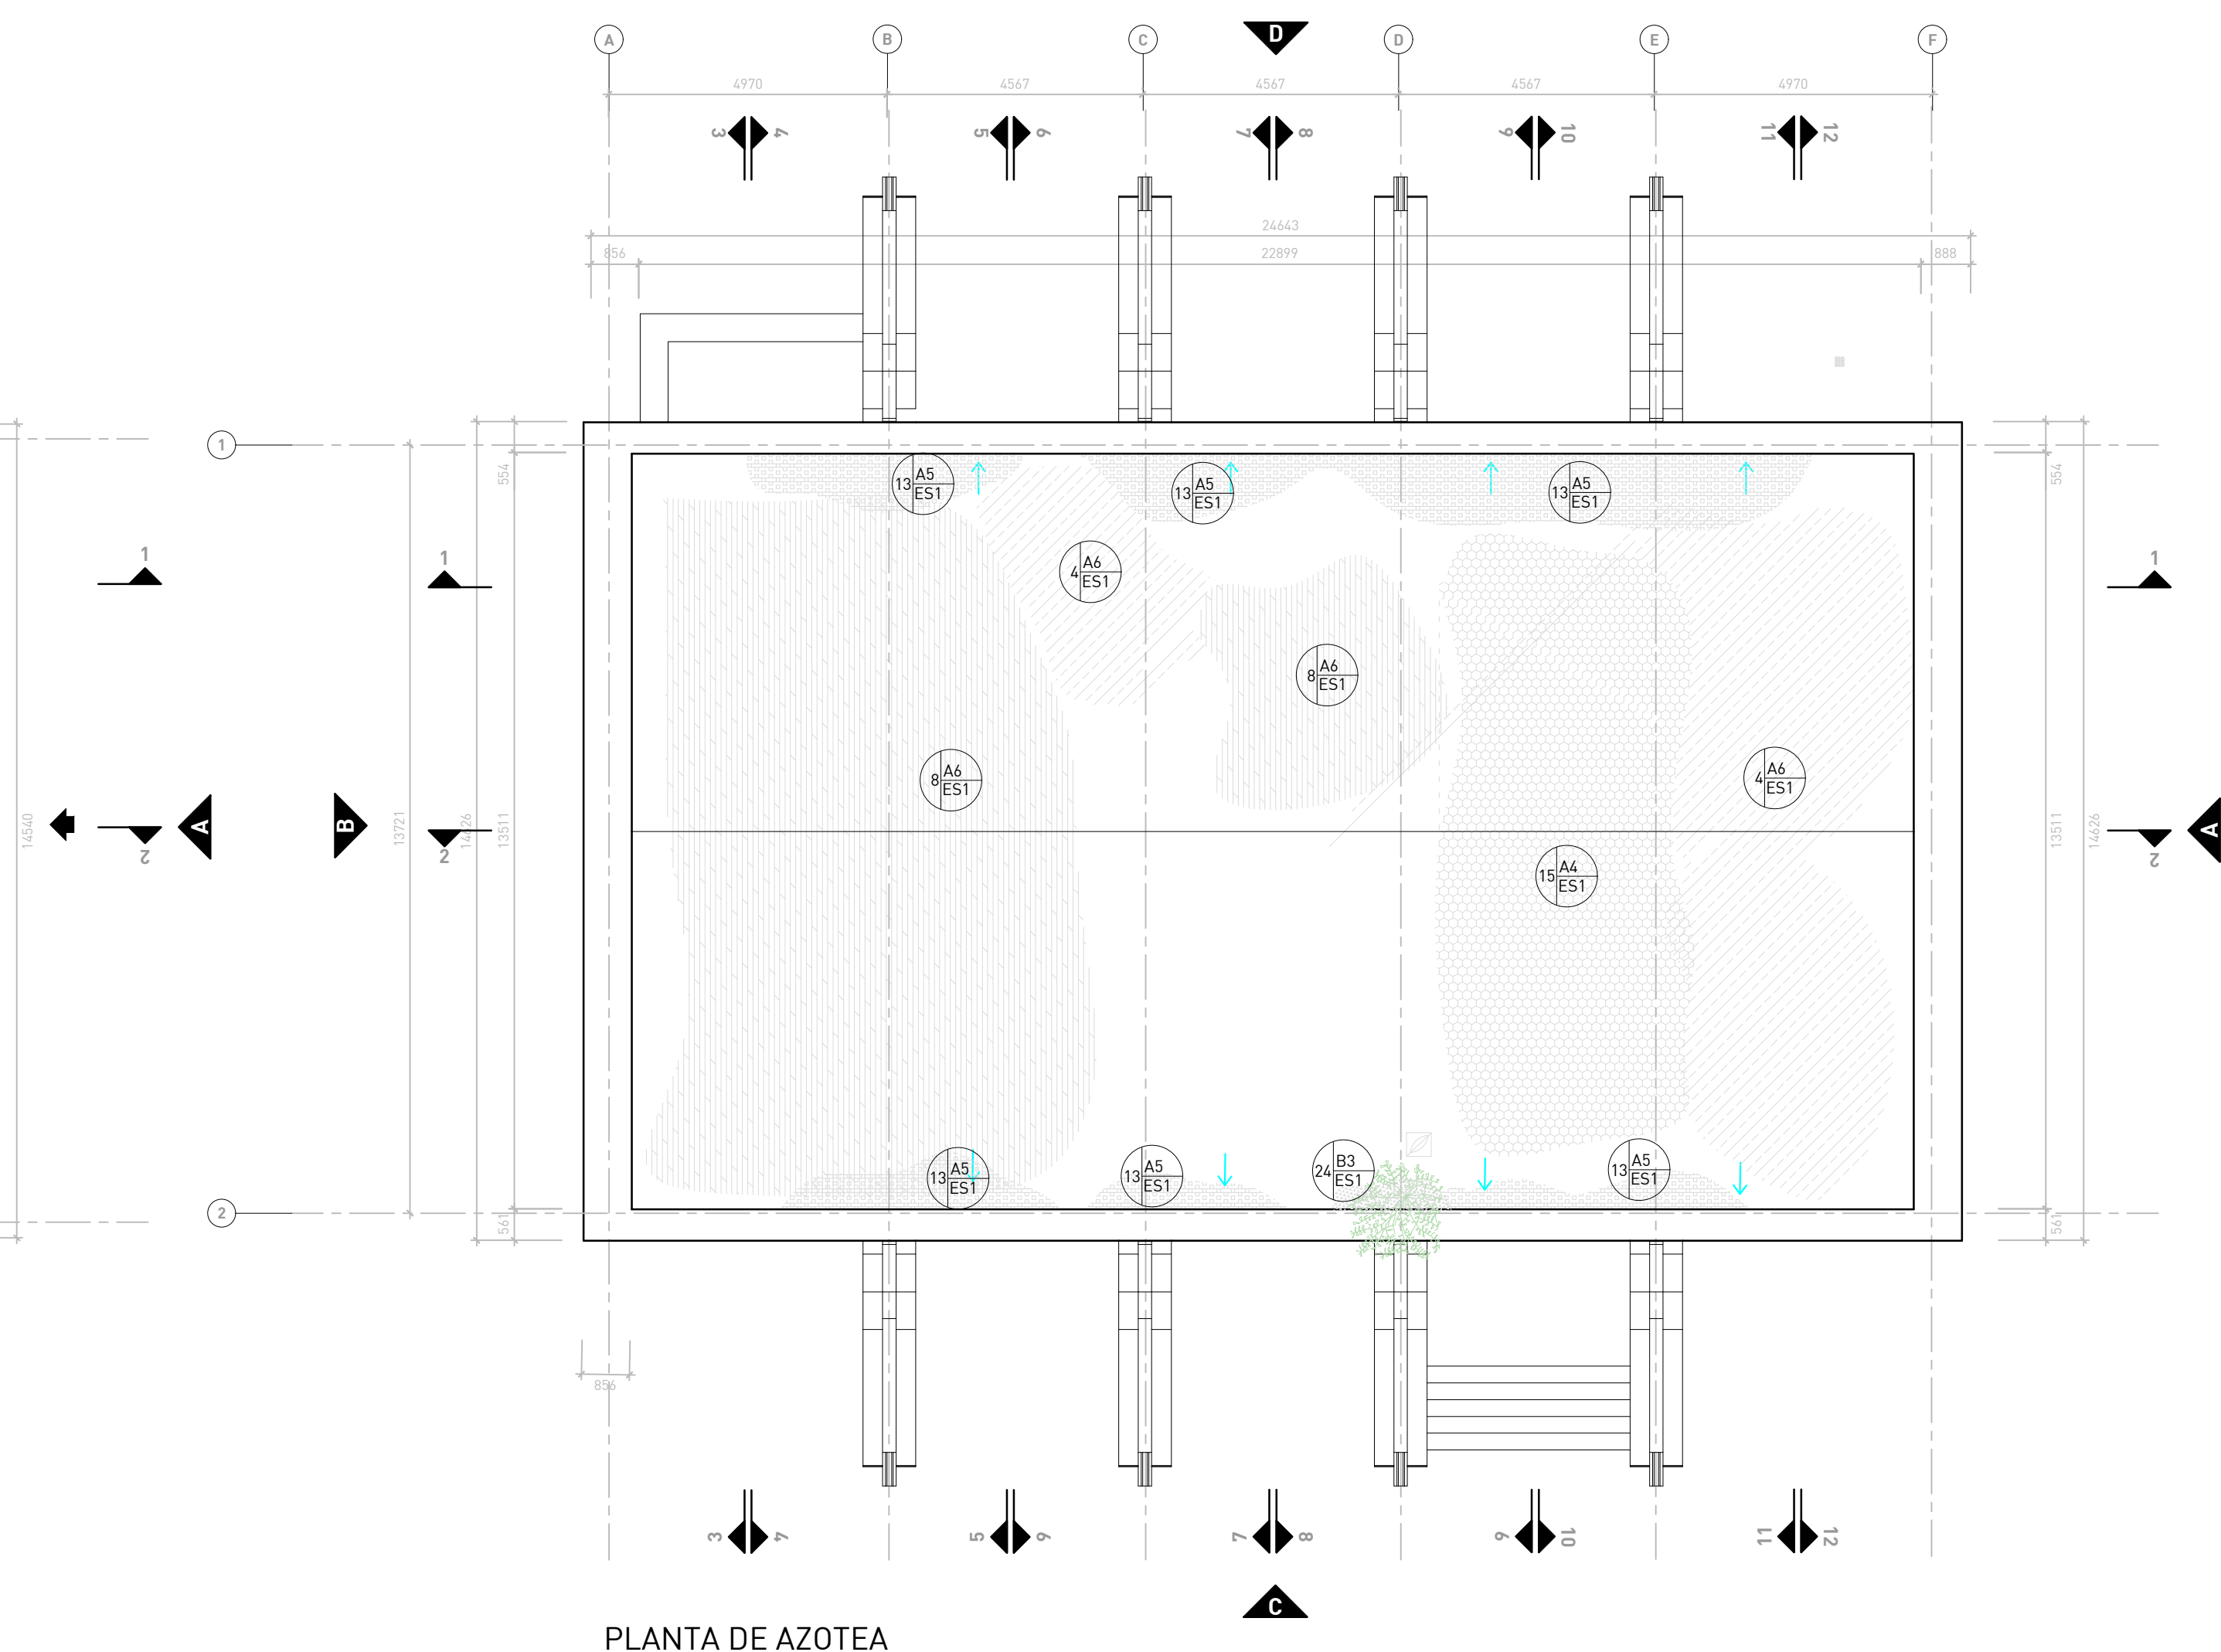
Código del Plano: D.3.3

Nombre del Plano:
LEVANTAMIENTO DE DETERIOROS
PLANTAS ARQUITECTÓNICAS
TECHO Y AZOTEA DEL AUDITORIO

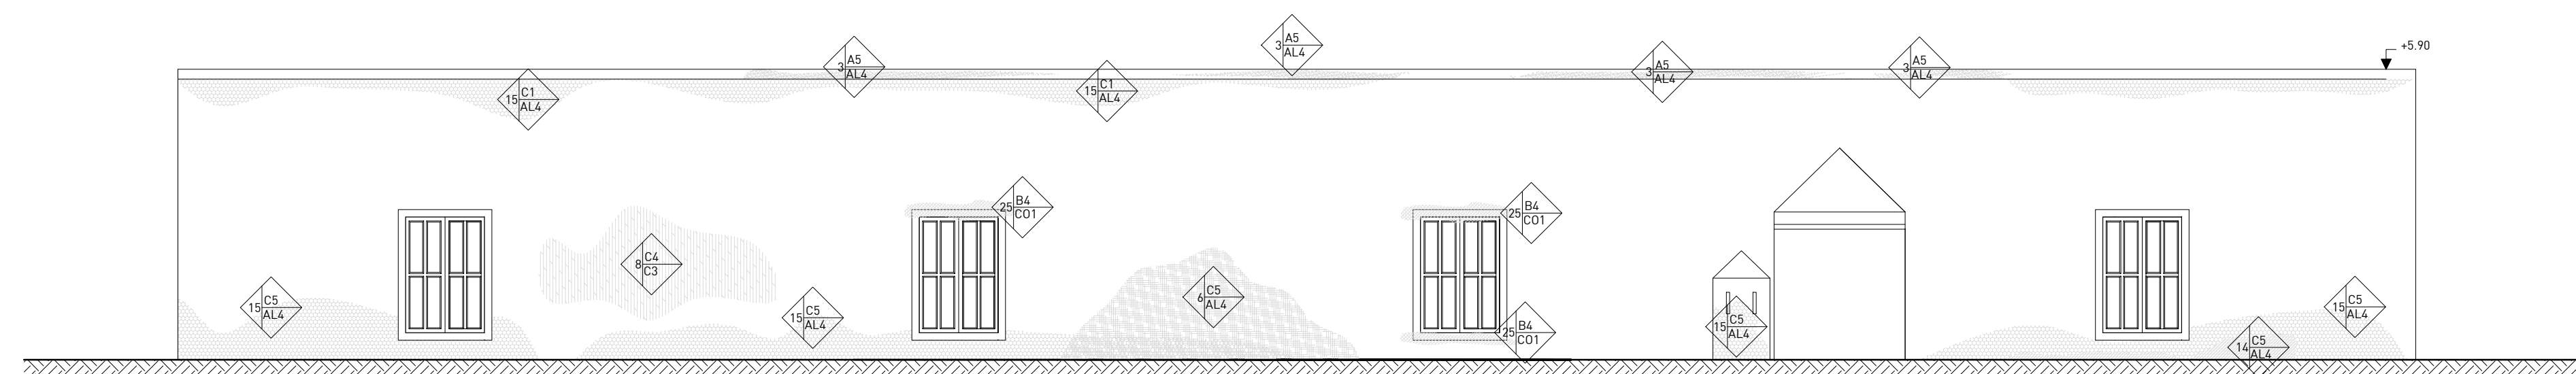
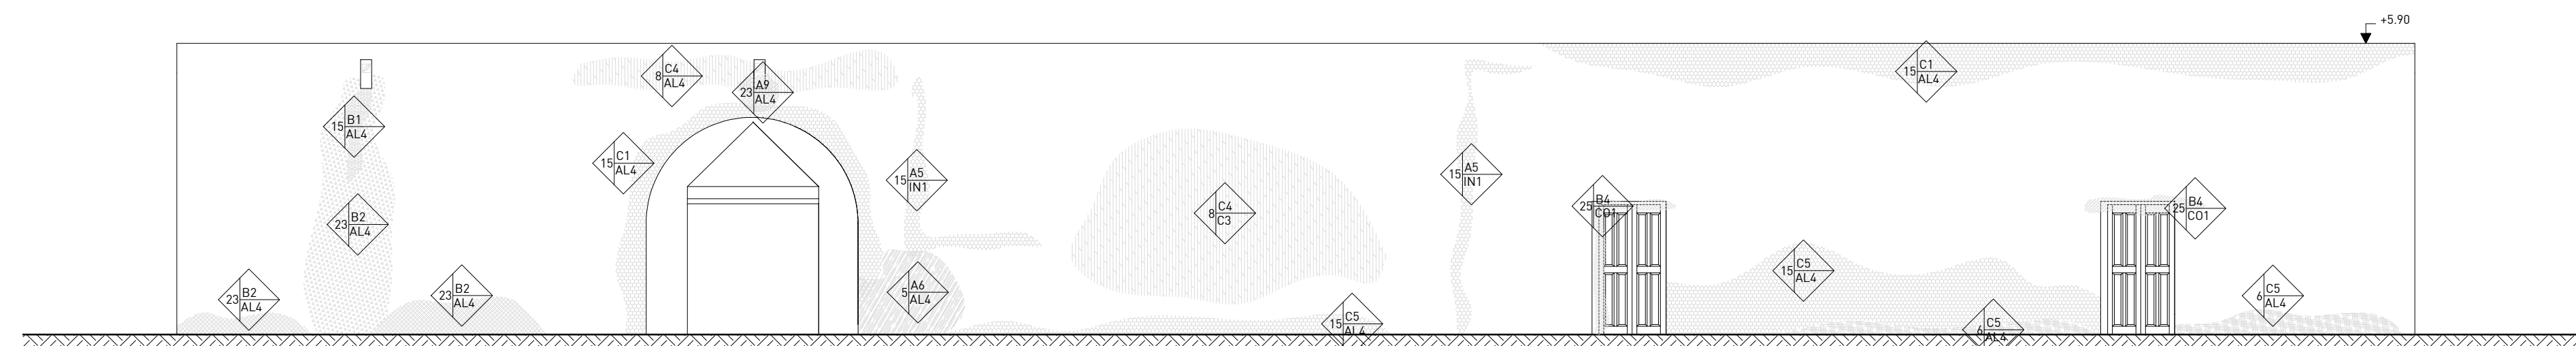
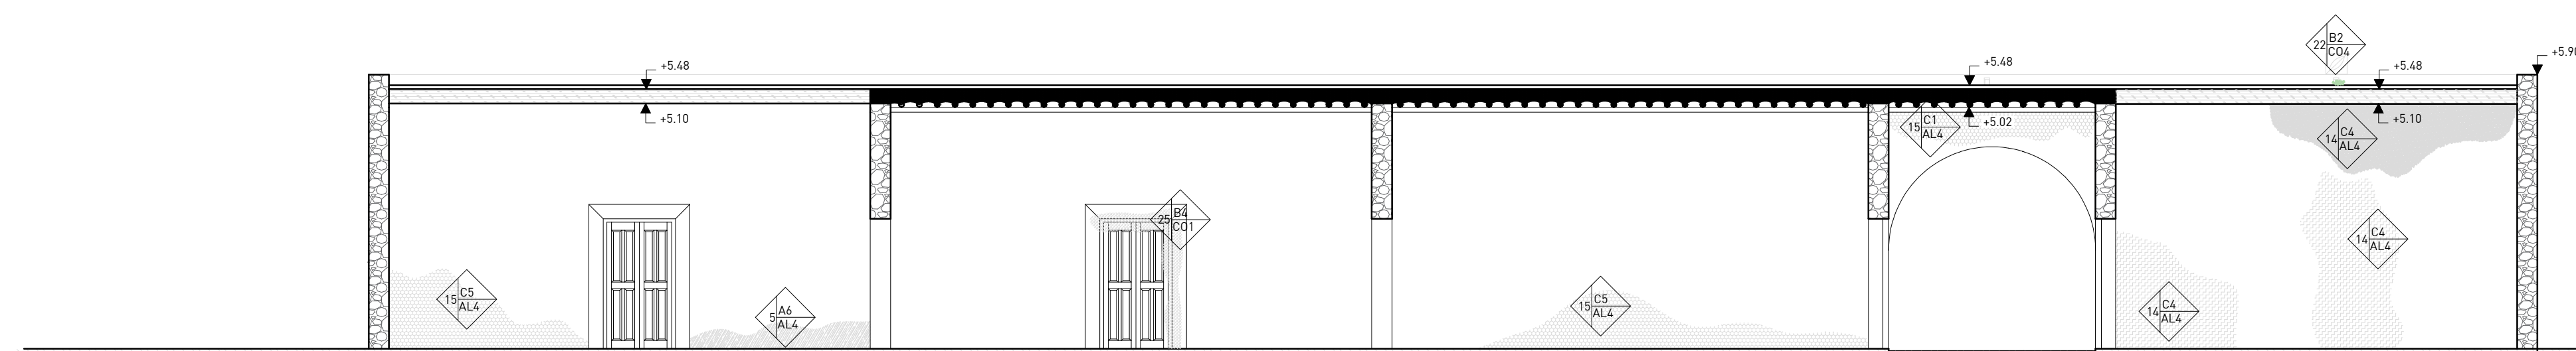
Código del Plano: D.3.6

Nombre del Plano:
LEVANTAMIENTO DE DETERIOROS
ALZADOS Y SECCIONES DE LA BIBLIOTECA
