**Proyecto de Conservación del Patrimonio Industrial Textil. “Telar
La Aurora Yucateca” en Valladolid, Yucatán.**

Trabajo Terminal presentado por:
Arq. María del Carmen González Rodríguez
Becario CONACYT No. 948247

En opción al grado de Maestro en Conservación del
Patrimonio Arquitectónico

Proyecto de Conservación del Patrimonio Industrial Textil. “Telar La Aurora Yucateca” en Valladolid, Yucatán

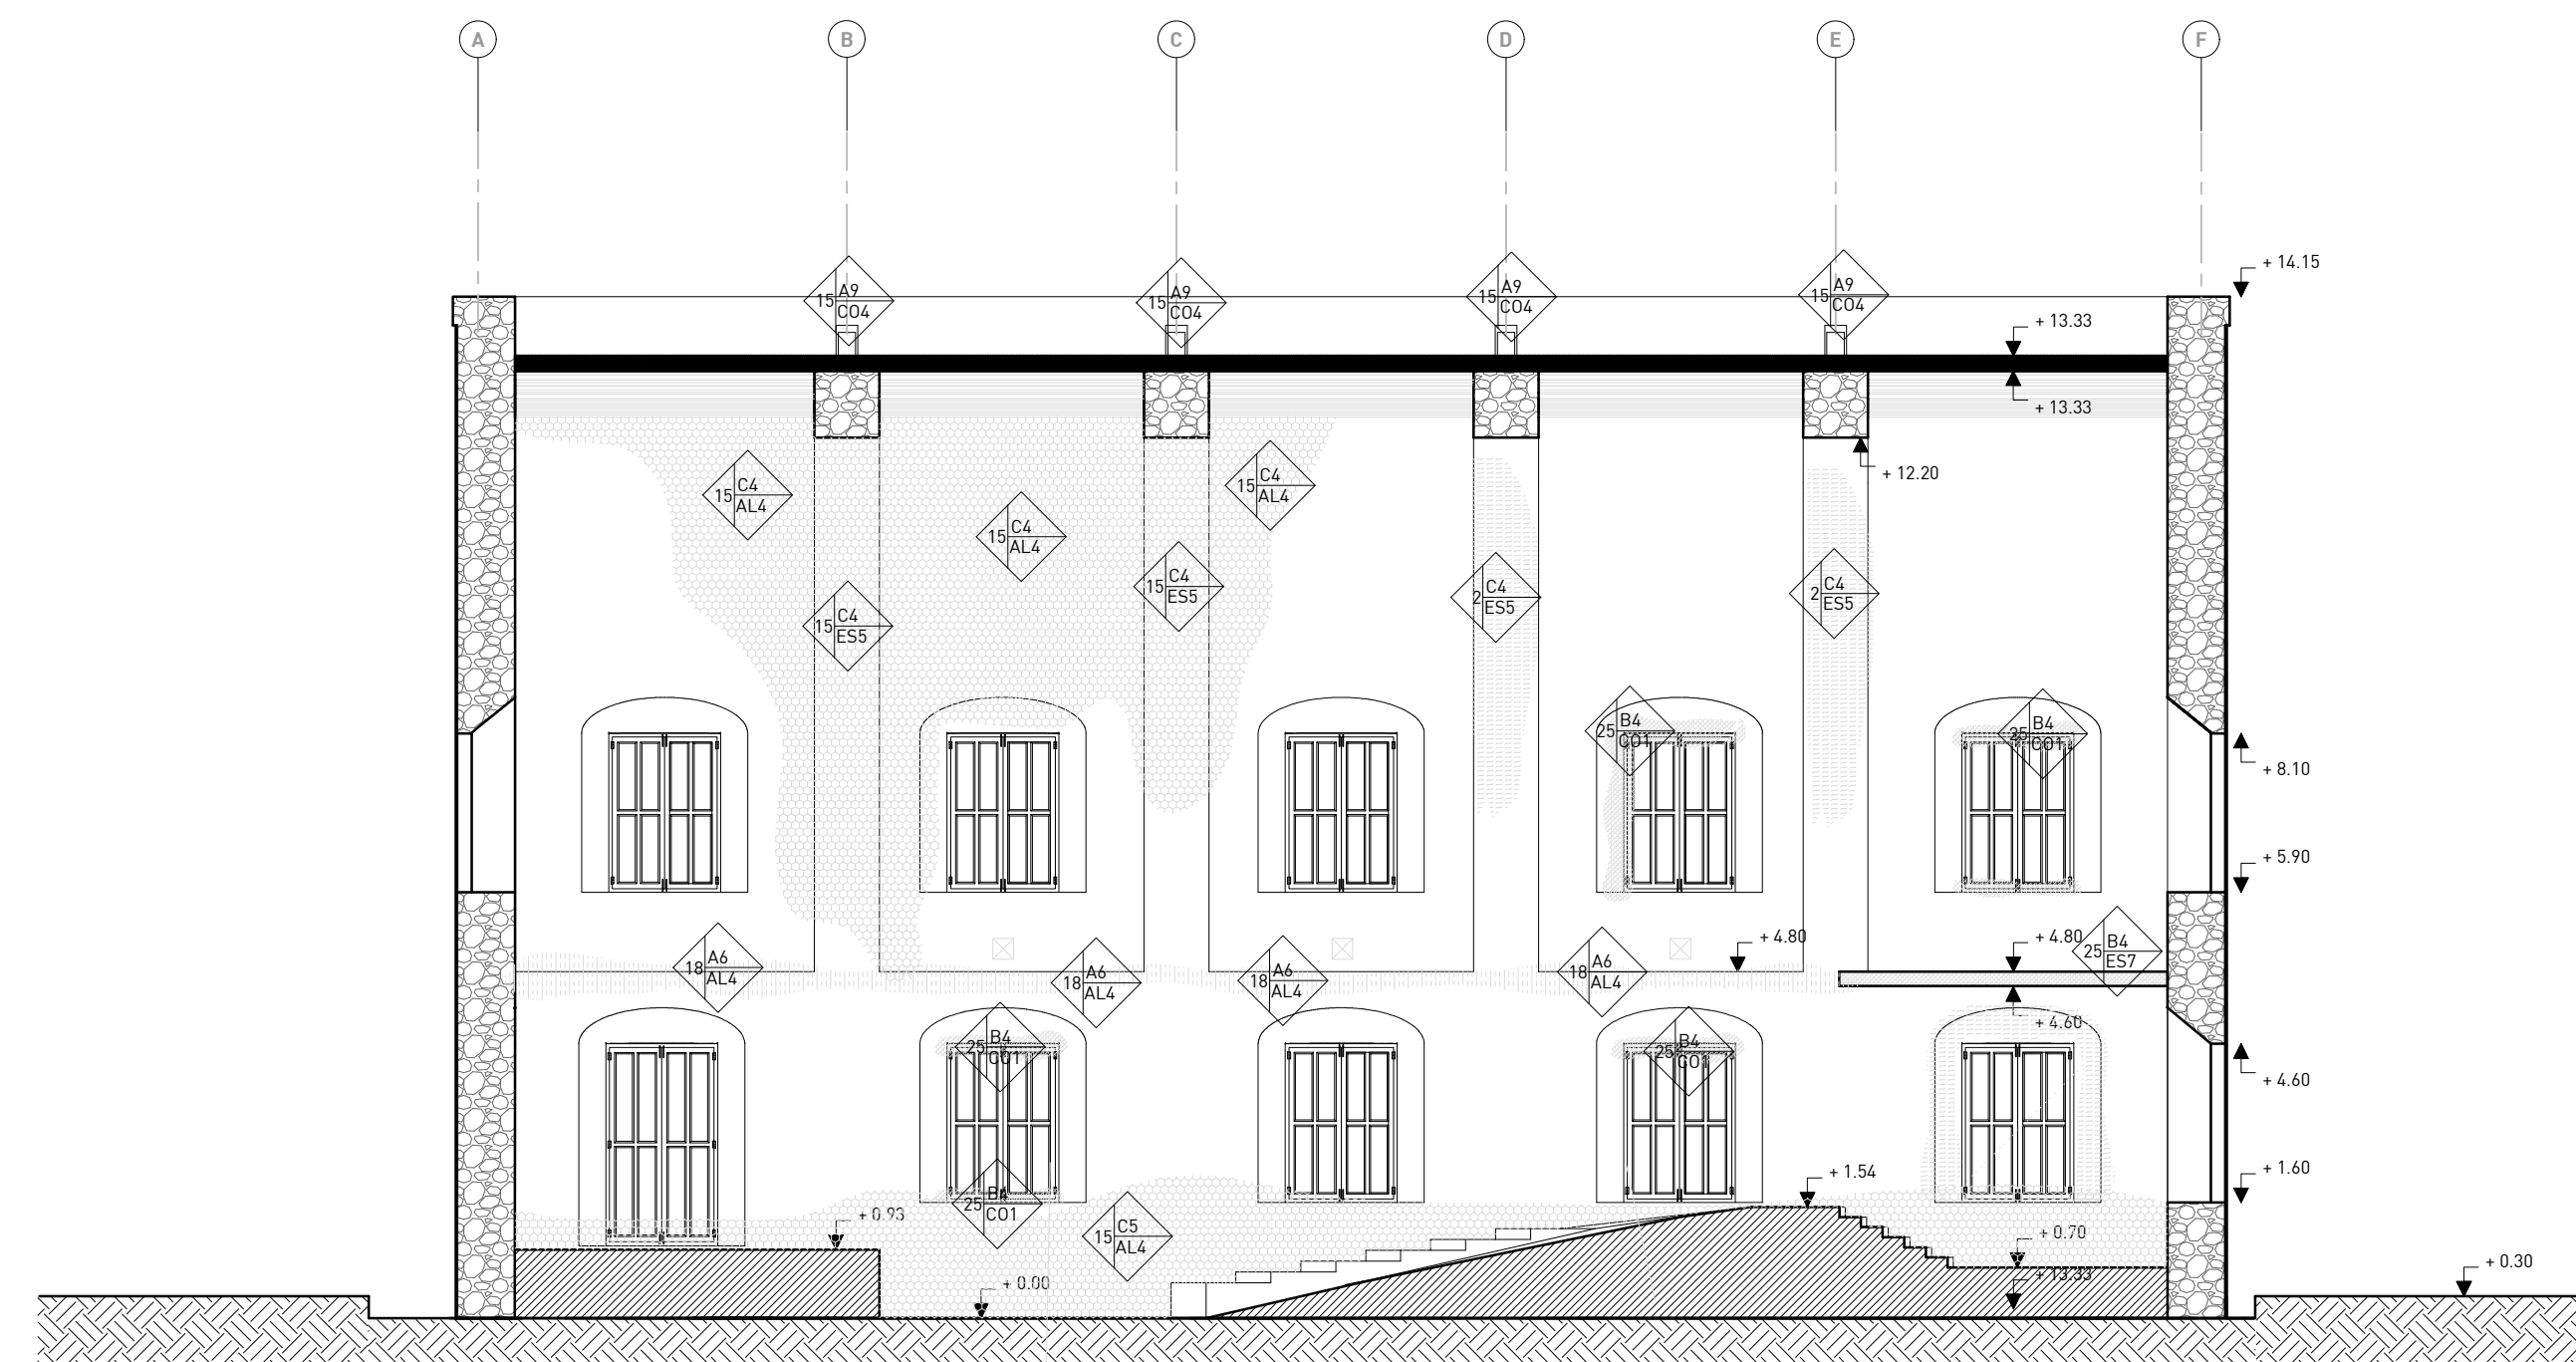
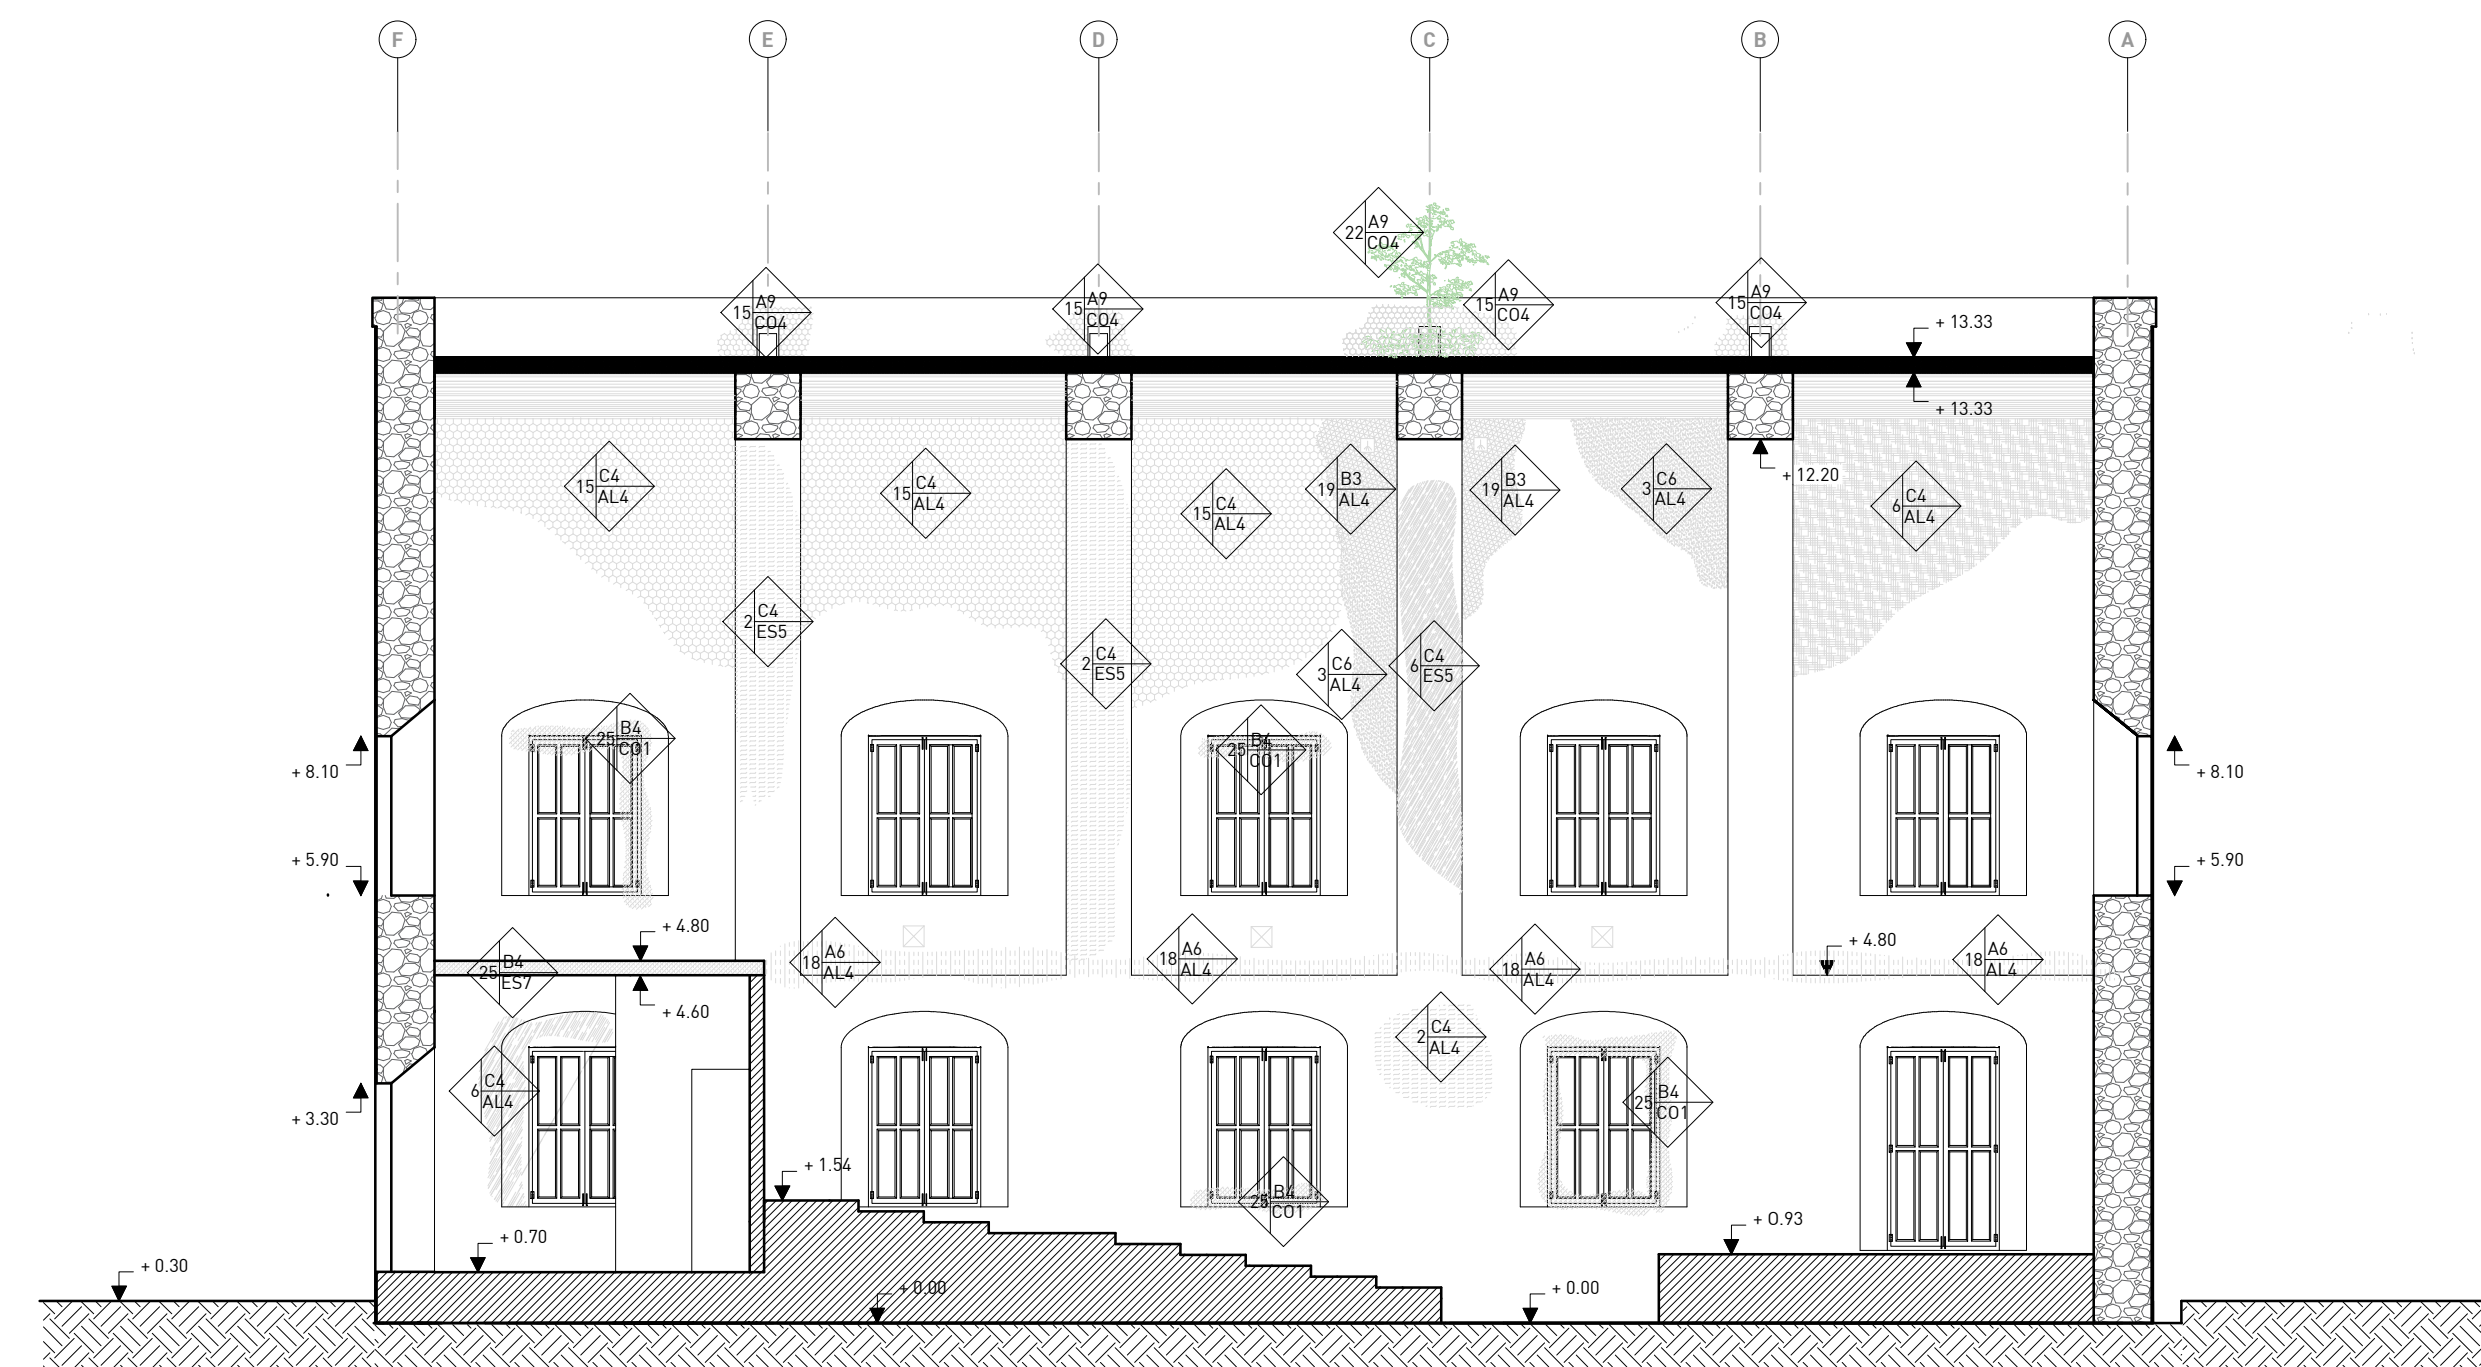
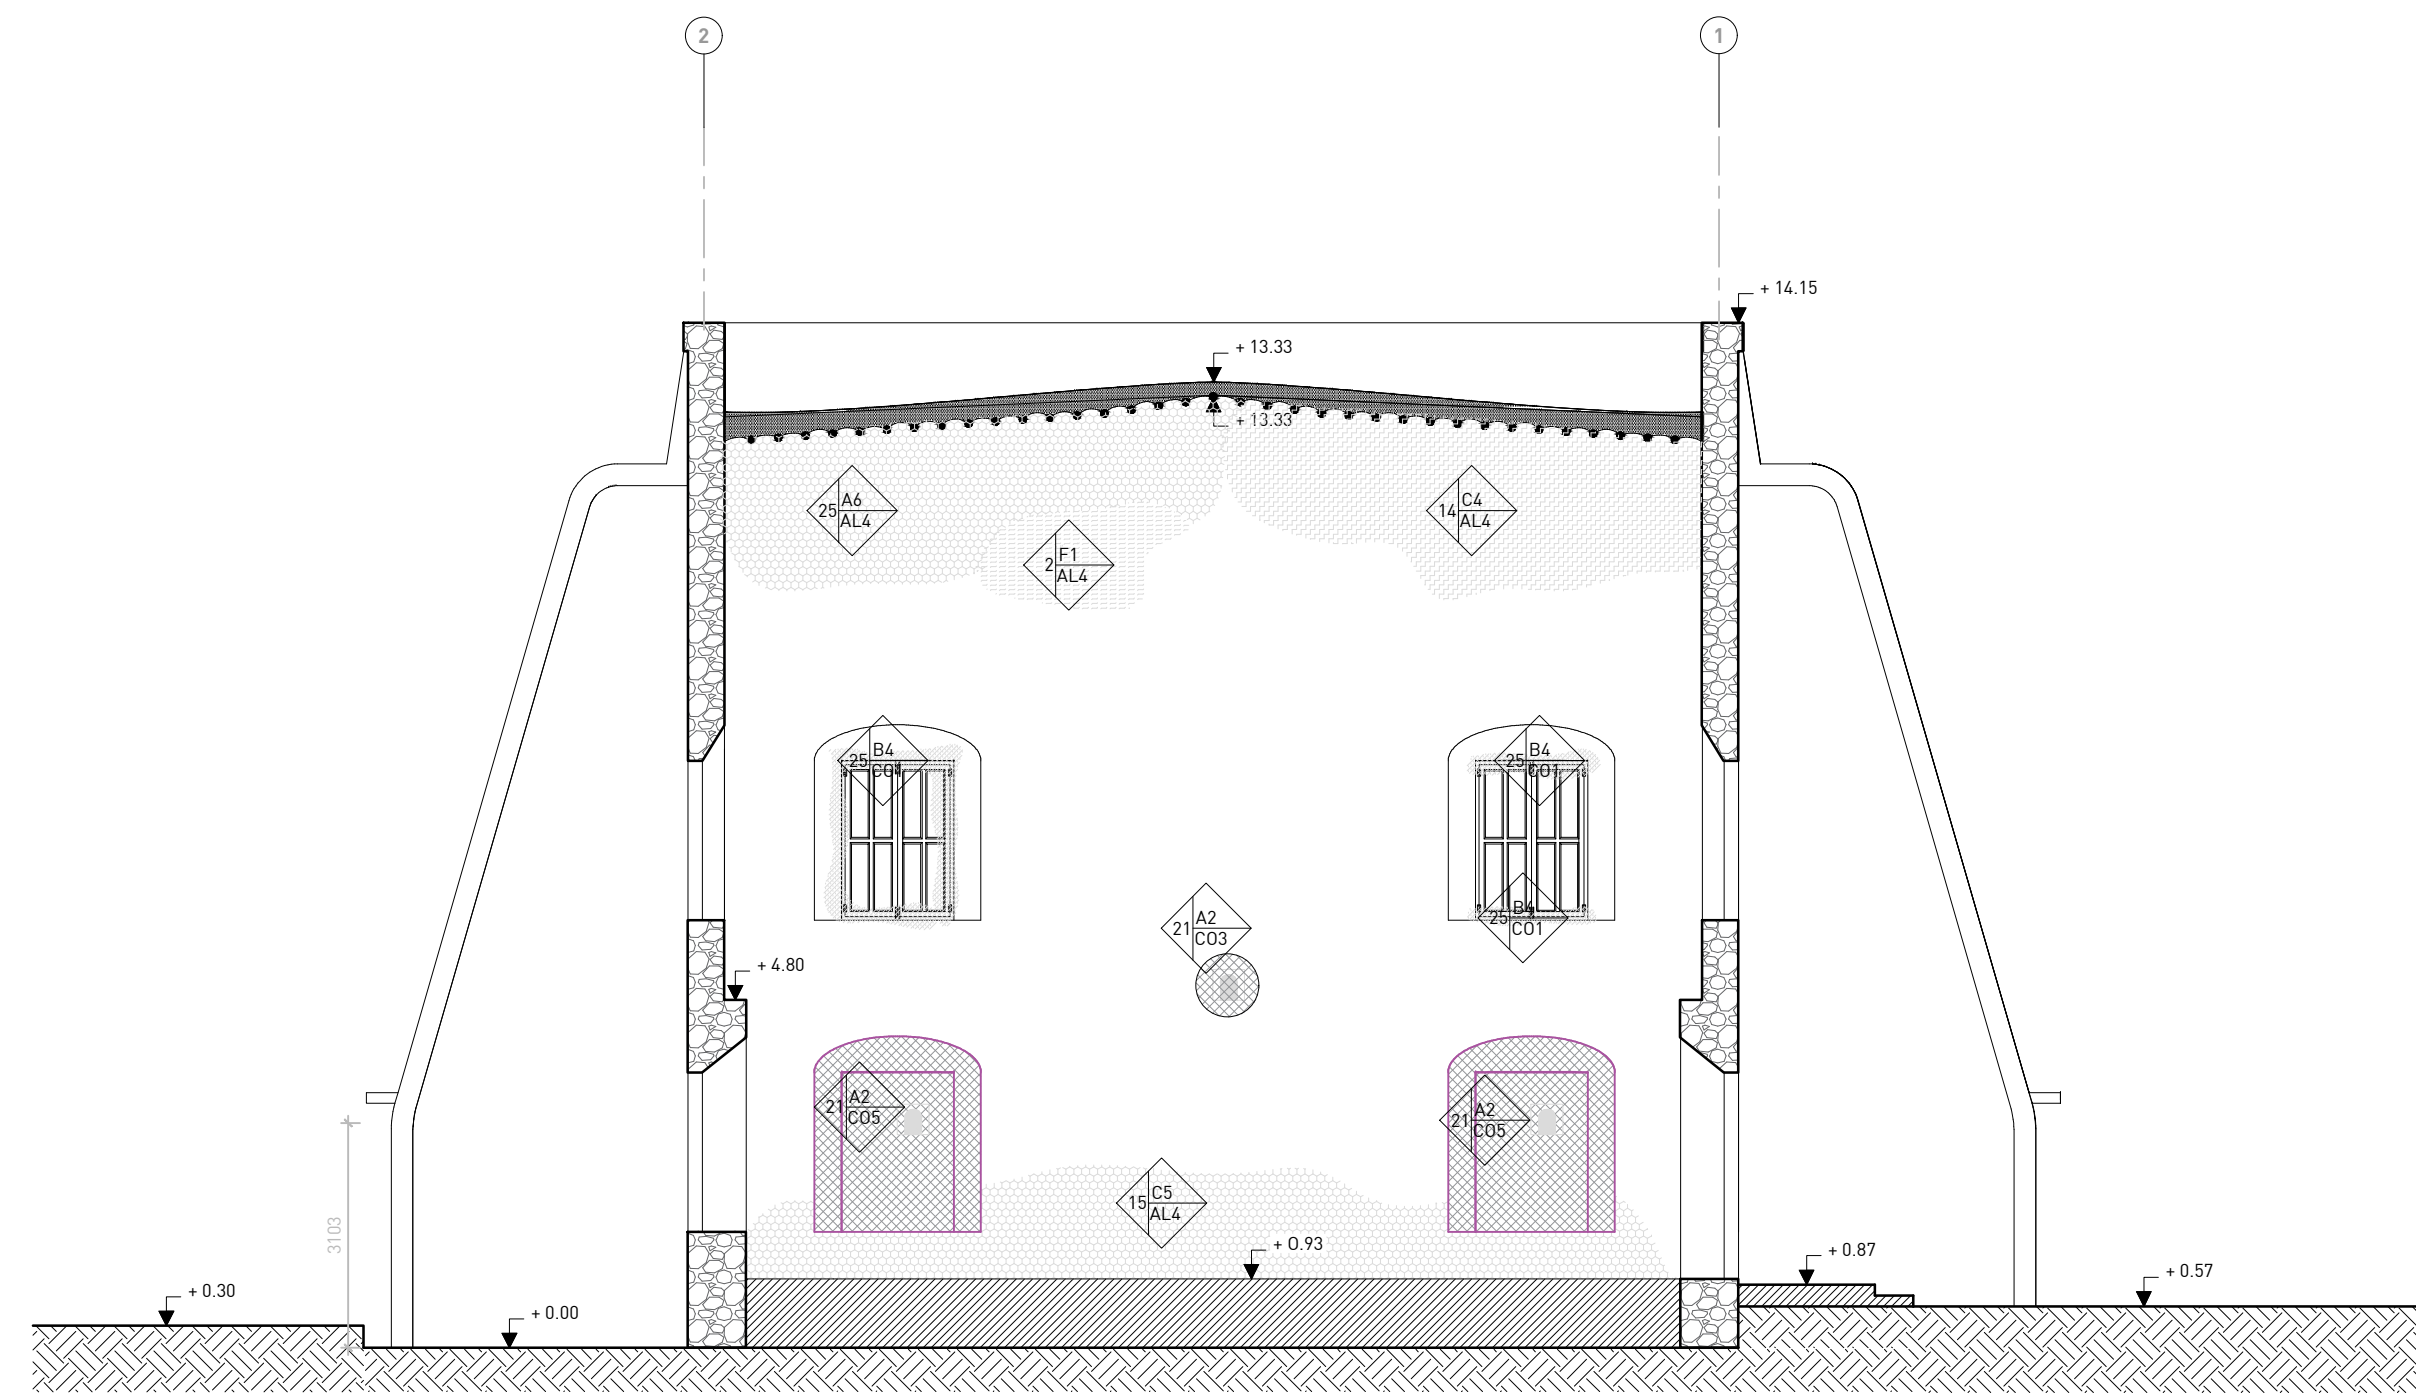
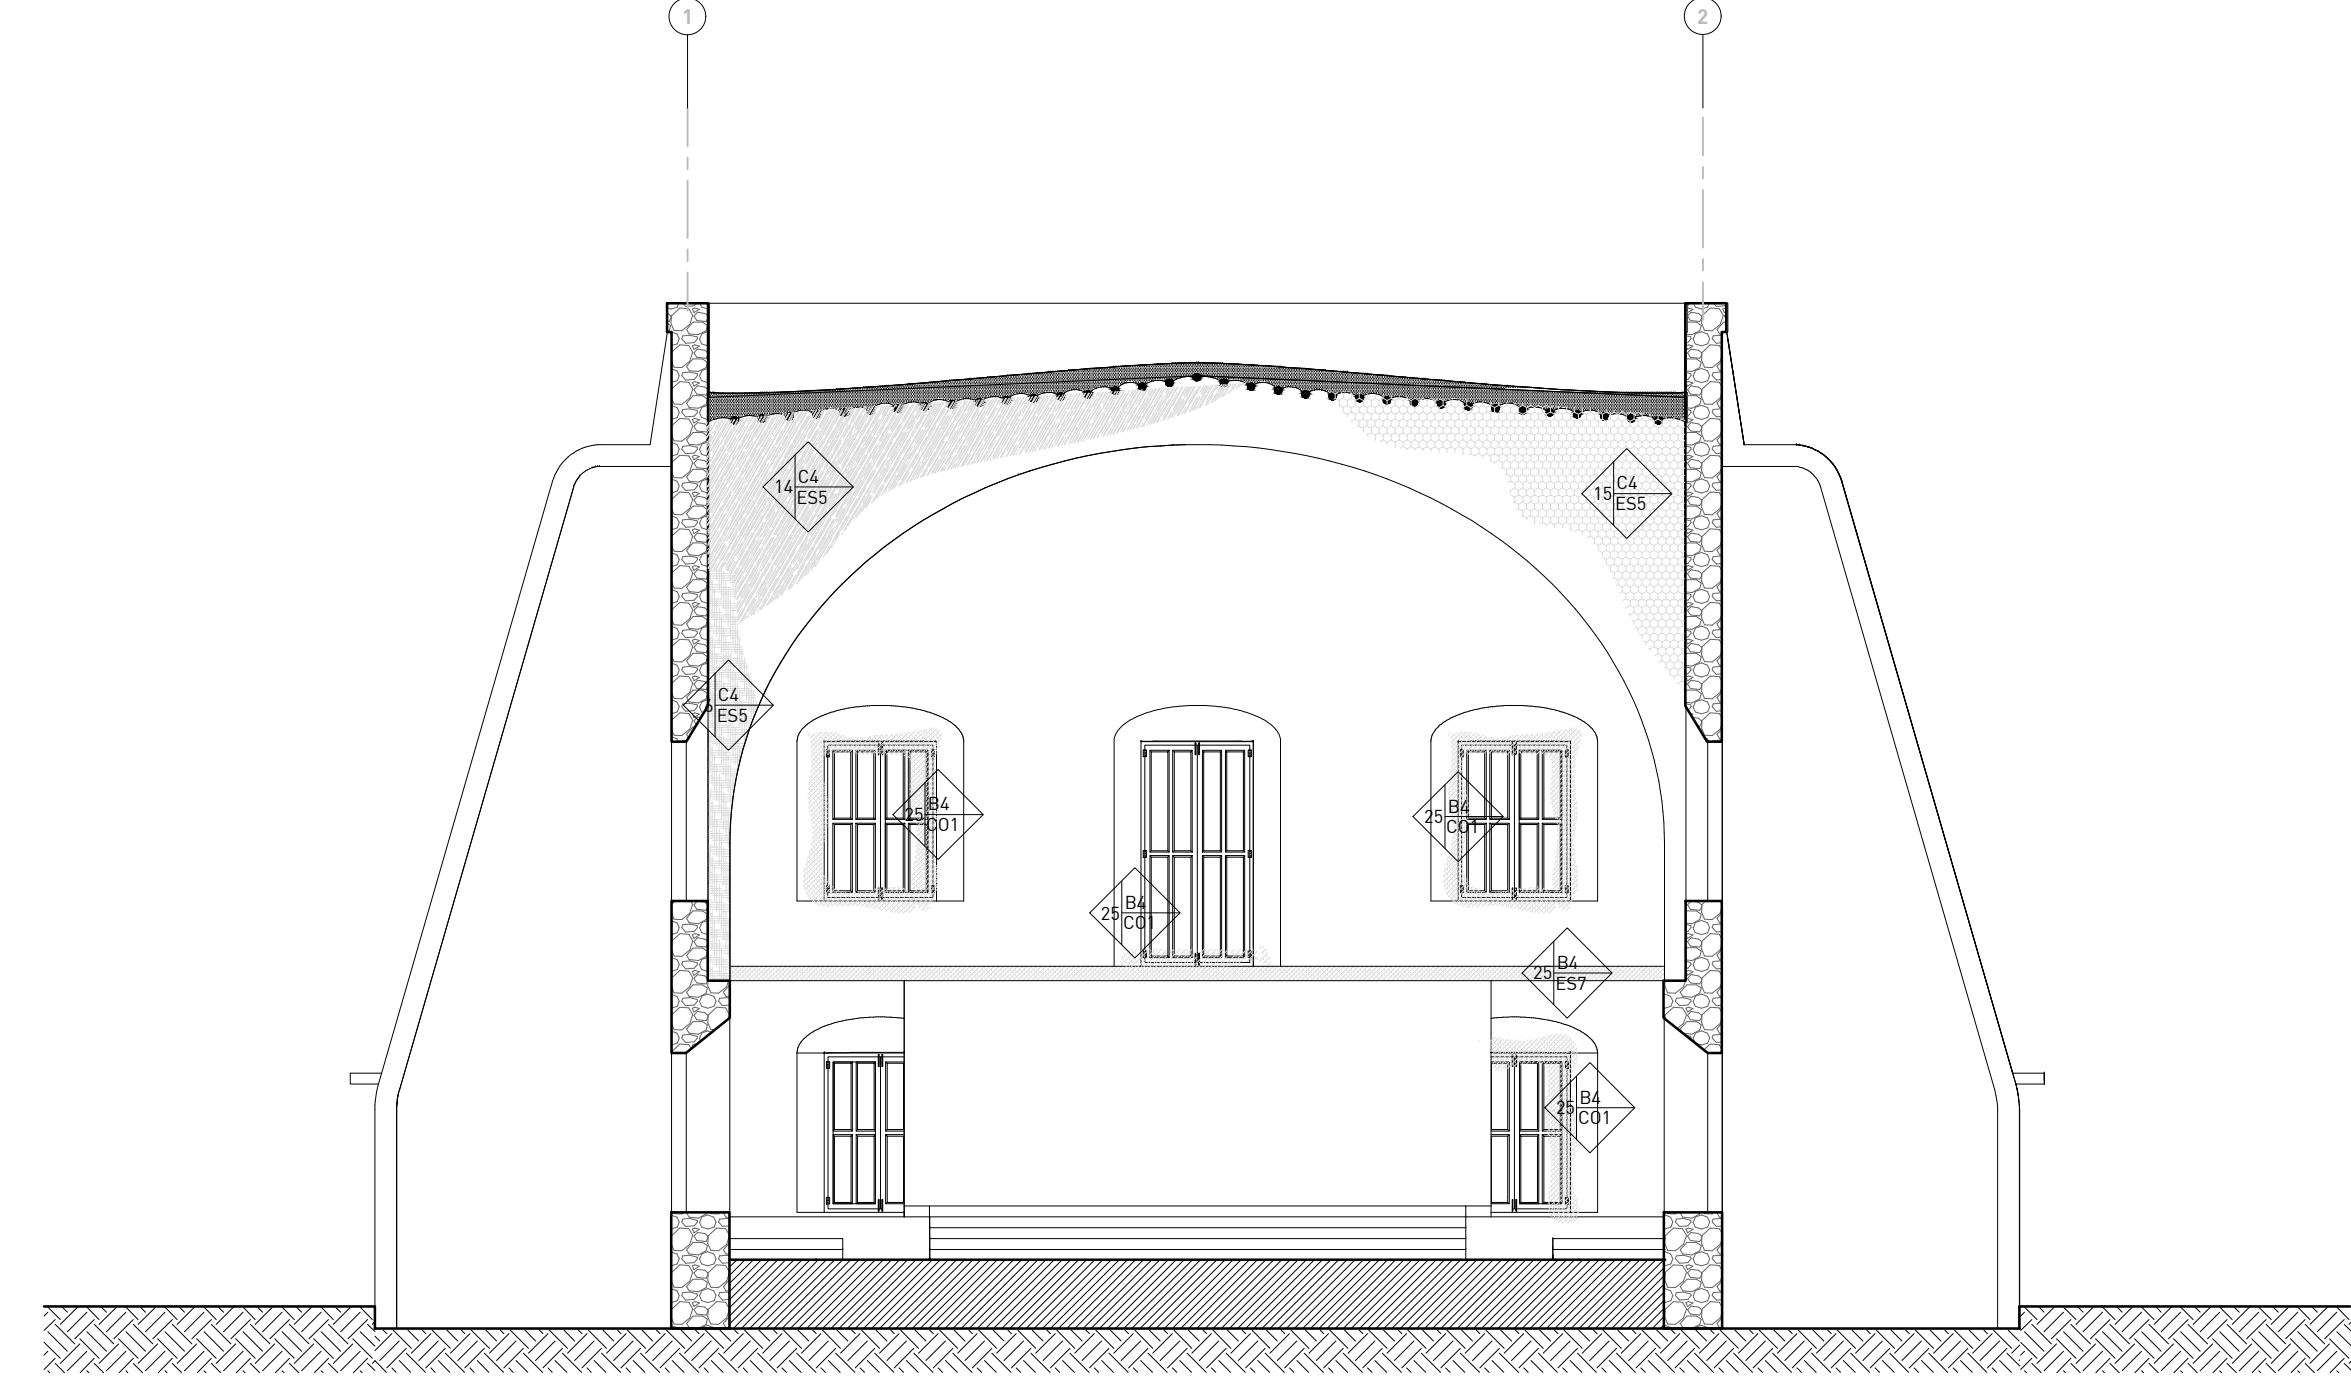
Nombre del Plano:
LEVANTAMIENTO DE DETERIOROS
SECCIONES DE DEL AUDITORIO
1:1 - 2:2 - 3:3 - 4:4
